**INFORME TÉCNICO SEMANAL EN LA FASE DE EJECUCIÓN  
CONTRATO 024 DE 2025**

**(27 DE NOVIEMBRE AL 03 DE DICIEMBRE DE 2025)**

**REGISTRO FOTOGRÁFICO DE AVANCE DE OBRAS DEL PALACIO DE  
JUSTICIA DE NEIVA, HUILA**

**CONSORCIO PROVILL  
CONTRATISTA DE OBRA 024 DE 2025**

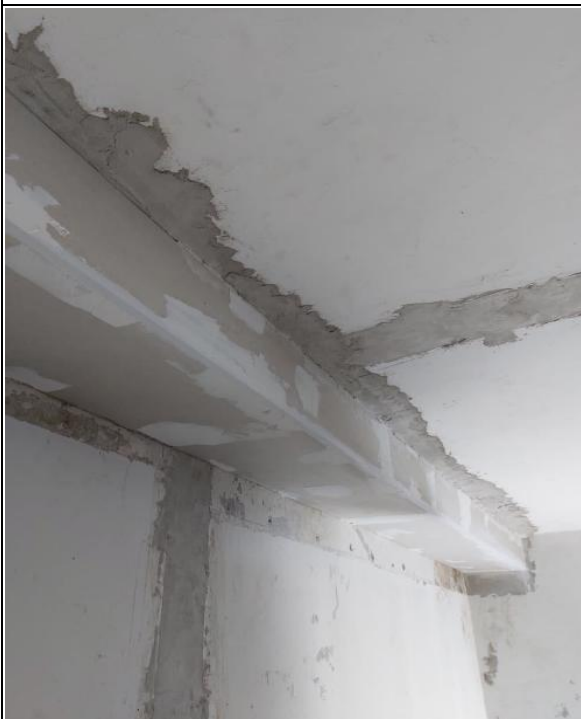
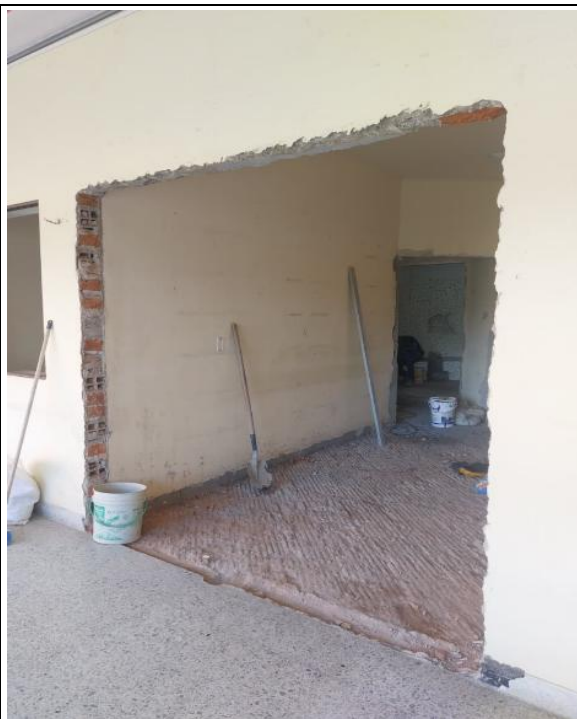
**Evidencia fotografica 1. Adecuación gimnasio**

Durante la semana se ejecutaron actividades relacionadas con la construcción de un muro en sistema drywall en el salón principal del gimnasio, destinado a recubrir y organizar las tuberías y salidas de los equipos de aire acondicionado, garantizando un adecuado acabado arquitectónico y funcional. Adicionalmente, se realizó la conformación y construcción del mortero de piso en el área de acceso al gimnasio,

asegurando niveles y pendientes conforme a lo establecido en el proyecto. De igual manera, se aplicó pañete sobre la columna ubicada en el baño de hombres, corrigiendo las patologías previamente identificadas. Finalmente, se completó la instalación del cielo raso faltante, dejando el área totalmente terminada según las especificaciones técnicas.

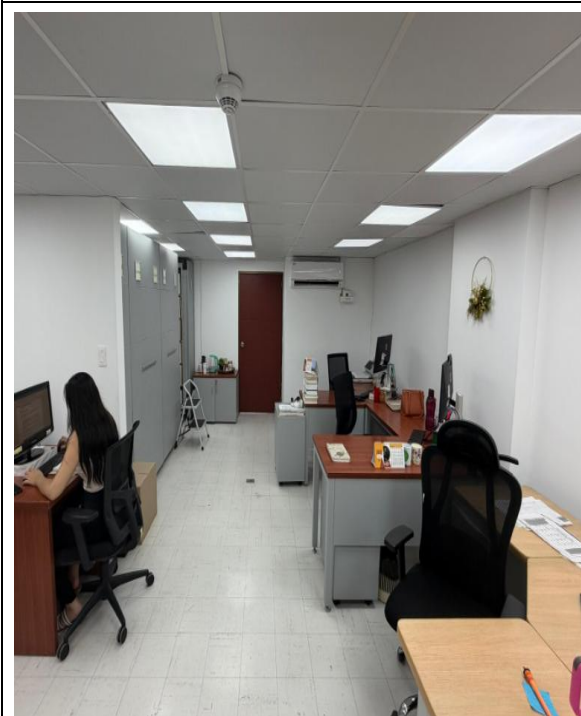
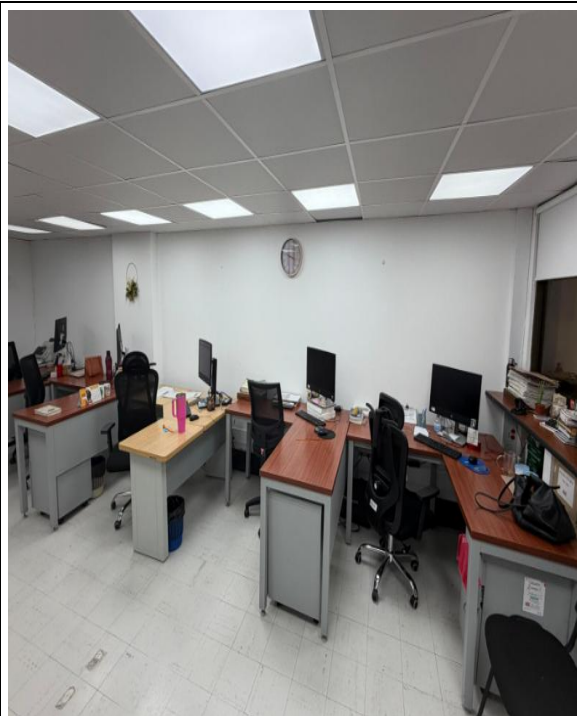
**Evidencia fotografica 2. Oficina 708**

En la oficina 708 del Palacio de Justicia, bloque A, se adelantaron trabajos de resane mediante la aplicación de estuco en muros y superficies afectadas, con el fin de corregir imperfecciones existentes. Posteriormente, se ejecutó la aplicación de pintura, verificando la correcta preparación de las superficies y la uniformidad del acabado final, dejando la oficina en condiciones óptimas para su uso.

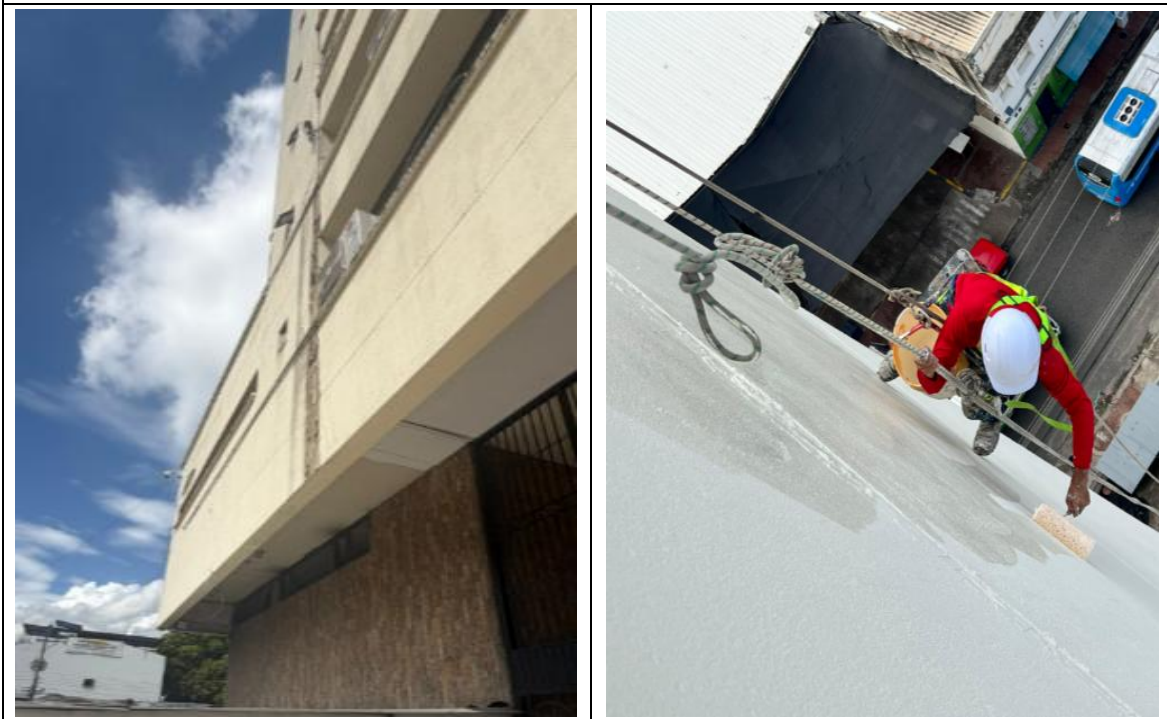
Evidencia fotografica 3. Fachada calle 6

Se finalizaron los trabajos de aplicación de pintura exterior sobre la fachada ubicada hacia la calle 6, asegurando el cumplimiento de los procedimientos técnicos establecidos y el uso adecuado de los elementos de protección personal por parte del personal en obra, garantizando condiciones seguras durante la ejecución de las labores.

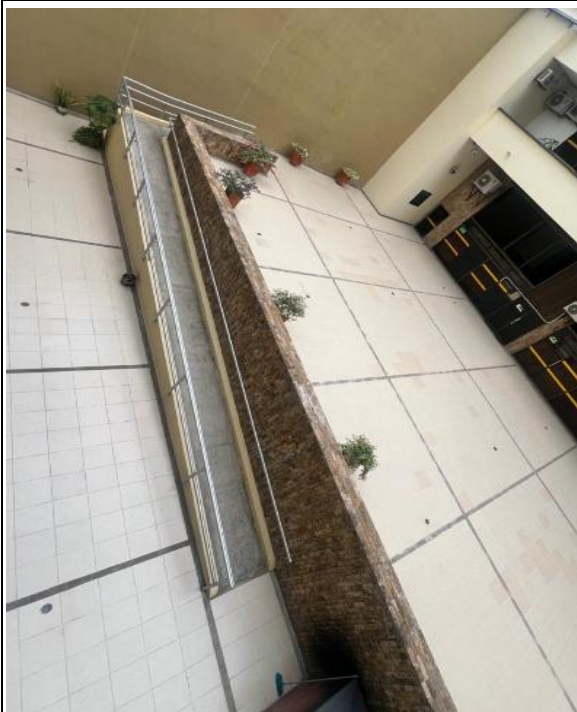
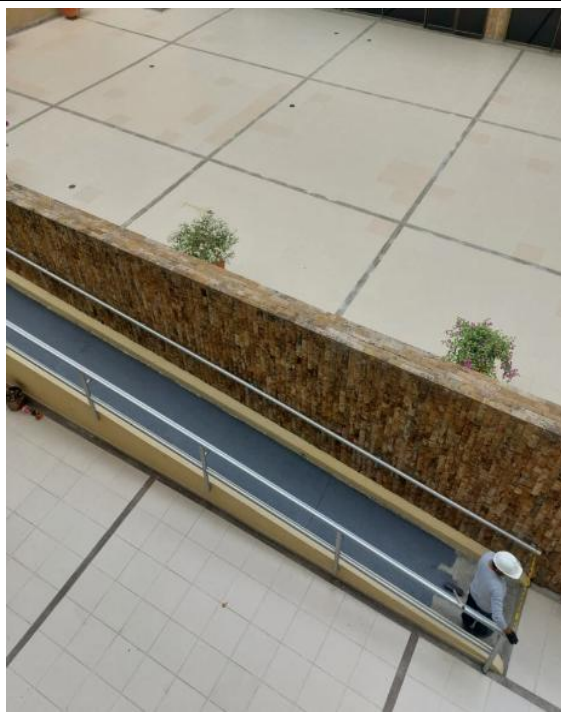
**Evidencia fotografica 3. Sotano – rampa interna**

Durante la semana se completó la aplicación de pintura para tráfico pesado en la rampa interna del Palacio de Justicia, verificando la correcta preparación de la superficie, la adherencia del material y la señalización correspondiente, con el fin de garantizar durabilidad y seguridad en el tránsito vehicular.

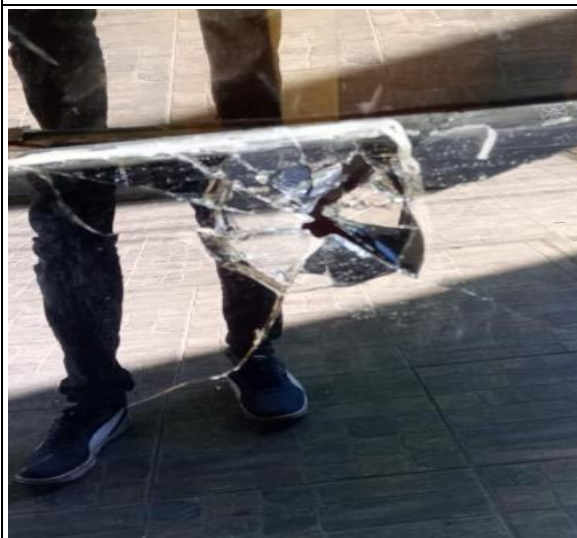
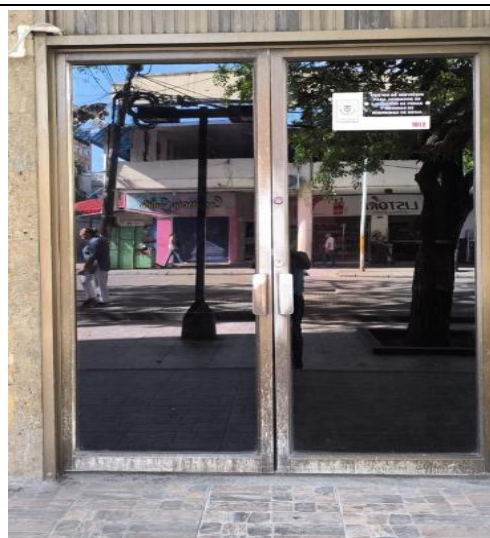
**Evidencia fotografica 3. Oficina primer piso**

Se realizaron las actividades correspondientes al cambio y desinstalación del vidrio existente en una oficina del primer piso, llevando a cabo el retiro controlado del elemento, con las debidas precauciones para evitar afectaciones a los marcos y elementos adyacentes, dejando el área preparada para la instalación del nuevo vidrio conforme a las especificaciones del proyecto.
