**INFORME TÉCNICO SEMANAL EN LA FASE DE EJECUCIÓN  
CONTRATO 024 DE 2025**

**(27 DE NOVIEMBRE AL 03 DE DICIEMBRE DE 2025)**

**REGISTRO FOTOGRÁFICO DE AVANCE DE OBRAS DEL PALACIO DE  
JUSTICIA DE NEIVA, HUILA**

**CONSORCIO PROVILL  
CONTRATISTA DE OBRA 024 DE 2025**

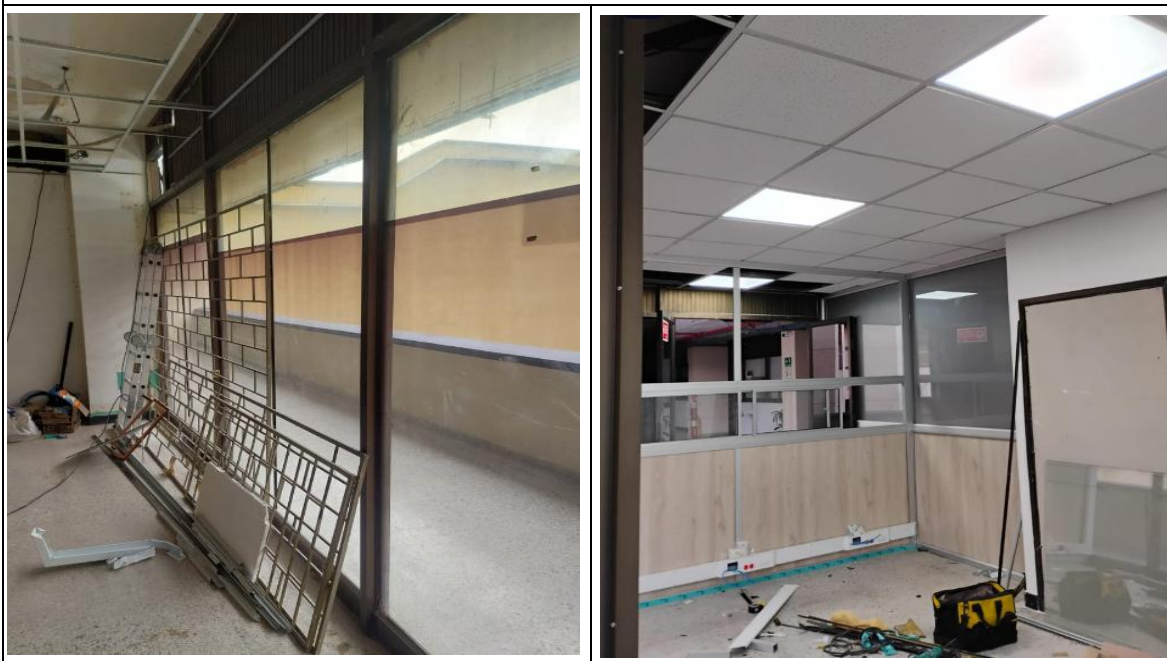
**Evidencia fotografica 1. Oficina 209**

Durante la semana se ejecutaron las actividades necesarias para la adecuación integral de la oficina 209, las cuales incluyeron la instalación de puntos de iluminación, montaje de cielo raso, tendido y organización de cableado UTP, así como la instalación de canaletas metálicas para la conducción y protección de las redes eléctricas y de datos. Todas las labores se realizaron verificando su correcta ubicación, funcionamiento y

cumplimiento de las especificaciones técnicas, dejando el espacio en condiciones óptimas para su operación.

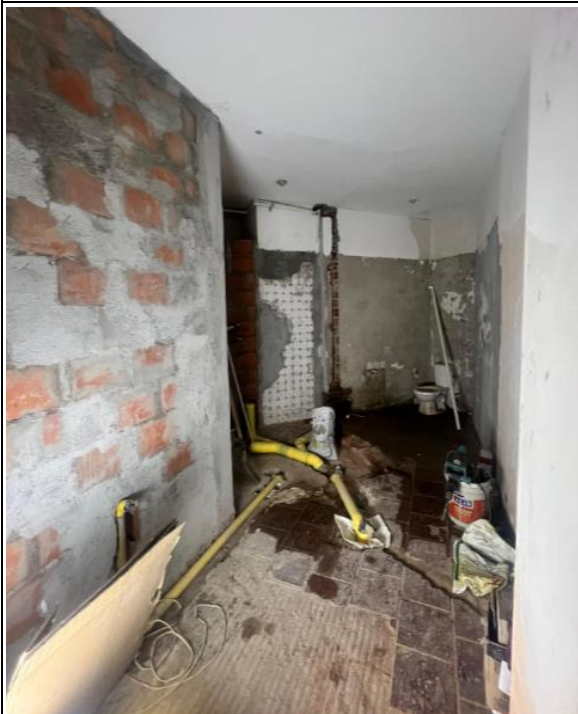
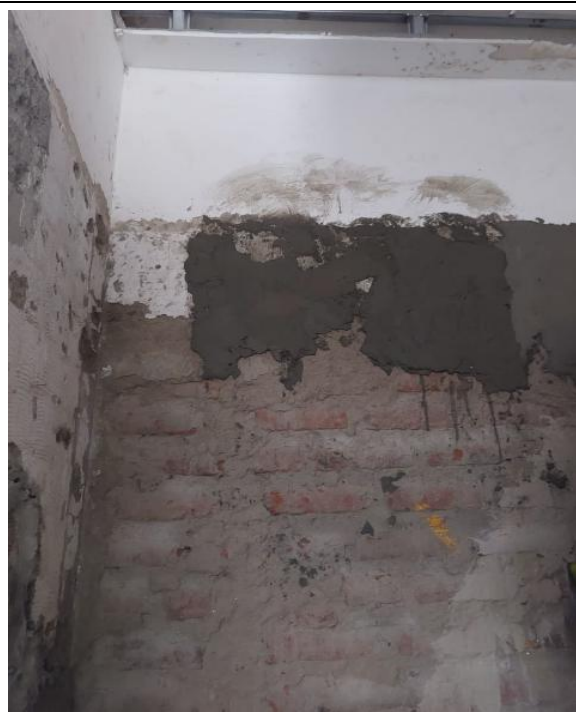
**Evidencia fotografica 2. Adecuación gimnasio**

Se adelantaron los trabajos correspondientes a la construcción del muro final de separación del área de baños, ejecutando la actividad conforme al diseño establecido. Posteriormente, se realizó la aplicación de pañete sobre el muro construido, garantizando una adecuada preparación de la superficie y un acabado uniforme, como etapa previa a las actividades de terminación arquitectónica.

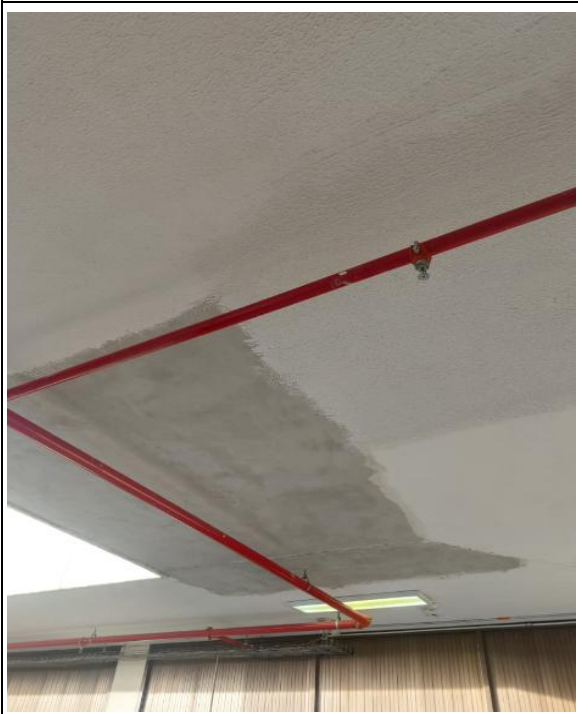
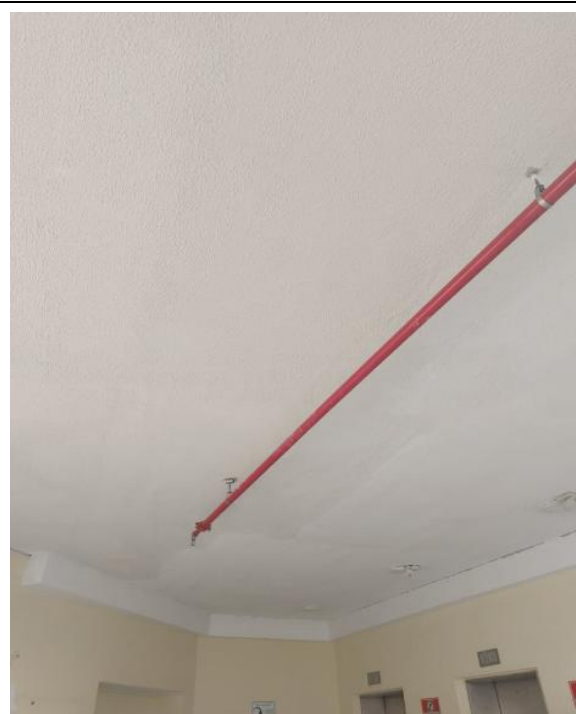
**Evidencia fotografica 3. Pasillo 2B y 3B**

Se ejecutaron las actividades de aplicación de impermeabilizante en los antepechos de los pasillos 2B y 3B, verificando el uso de materiales idóneos y la correcta preparación de las superficies para asegurar la protección contra filtraciones y humedad. Adicionalmente, se realizaron trabajos de resane en la placa de entepiso mediante la aplicación de un acabado tipo garraplast, actividad que fue supervisada principalmente en los pasillos 3 y 3B, garantizando una terminación adecuada y compatible con las condiciones existentes.
