**INFORME TÉCNICO SEMANAL EN LA FASE DE EJECUCIÓN  
CONTRATO 024 DE 2025**

**(16 DE OCTUBRE AL 22 DE OCTUBRE DE 2025)**

**REGISTRO FOTOGRÁFICO DE AVANCE DE OBRAS DEL PALACIO DE  
JUSTICIA DE NEIVA, HUILA**

**CONSORCIO PROVILL  
CONTRATISTA DE OBRA 024 DE 2025**

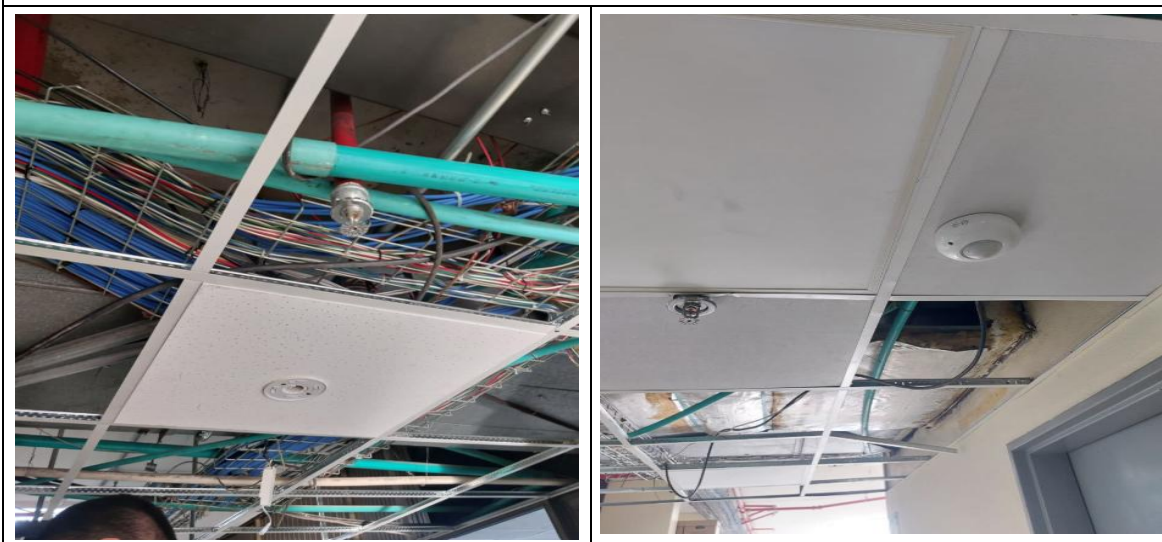
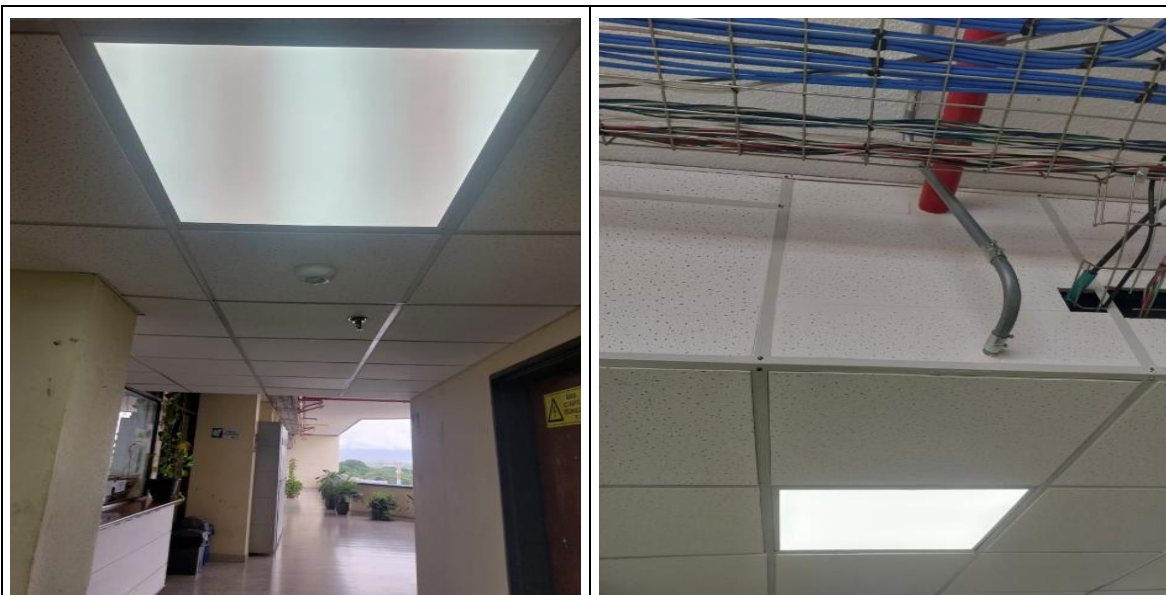
**Evidencia fotografica 1. Pasillos internos**

Durante esta semana se ejecutaron las actividades correspondientes a la instalación del sistema de cielo raso en fibra mineral en los pasillos internos. Para ello, se procedió inicialmente con el trazado y nivelación del área intervenida, garantizando la correcta alineación de la estructura metálica portante. Una vez

instalada la perfilería principal y secundaria, se realizó el montaje de las placas de fibra mineral, verificando su adecuado encastre y la uniformidad del plano final.

Paralelamente, se adelantaron las labores de cableado y disposición de los puntos eléctricos requeridos para el sistema de iluminación, integrando las luminarias según las especificaciones técnicas del proyecto. Todas las actividades se ejecutaron siguiendo los protocolos de seguridad industrial, asegurando la correcta fijación de cada componente y el funcionamiento adecuado del sistema eléctrico instalado.

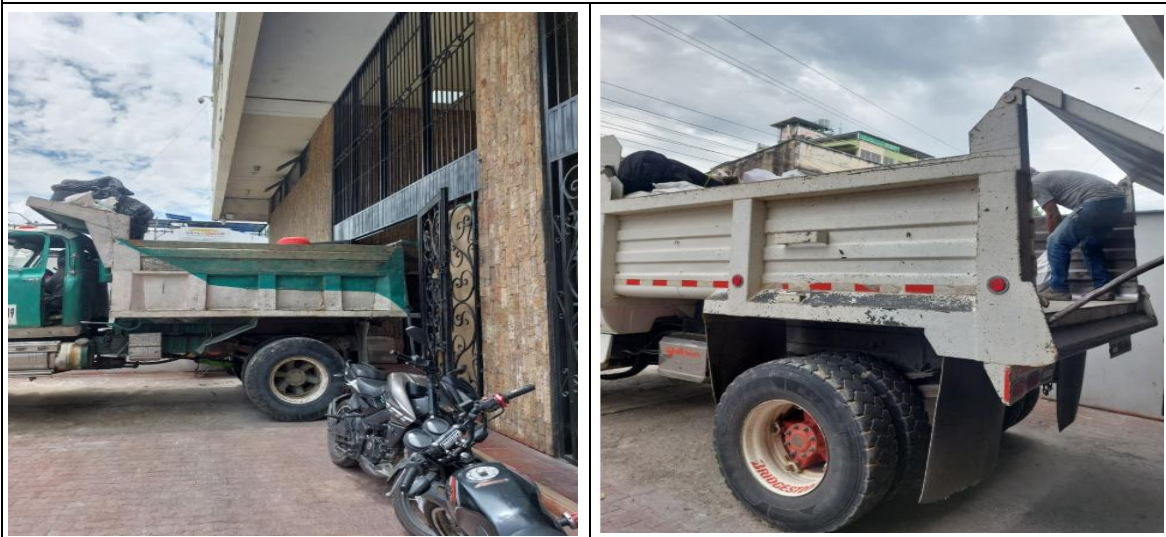
**Evidencia fotografica 2. Retiro y disposición final de residuos y escombros**

En cumplimiento de las obligaciones ambientales y de manejo de residuos del contrato, se procedió a realizar la recolección, acopio temporal y disposición final de los escombros generados por las actividades de demolición adelantadas en la adecuación del gimnasio. El material fue clasificado, cargado y transportado hacia el sitio de disposición autorizado, garantizando el cumplimiento de la normatividad vigente y evitando afectaciones al entorno.

El proceso se realizó bajo supervisión permanente, asegurando que la limpieza del área intervenida quedara en condiciones óptimas para el avance de las siguientes actividades constructivas.
