## BIODIVERSIDAD E INTEGRIDAD DEL ECOSISTEMA

| 1. Fecha actualización:<br>18/02/2026 | 2. Código humedal:<br>12-5-a / 12-6-a /<br>12-6-b | 3. Nombre humedal: Humedal Brisas 1 - 2 - 3 | |

| | FICHA SEGUIMIENTO Y CONTROL DE HUMEDALES | VERSIÓN: 1 | |

| SEGUIMIENTO Y CONTROL | | | |
|---|---|---|---|
| 1. Fecha de visita:<br>16/02/2026 | 2. Ficha de caracterización humedal: 6A | 3. Nombre humedal:<br>Brisas 2 | |

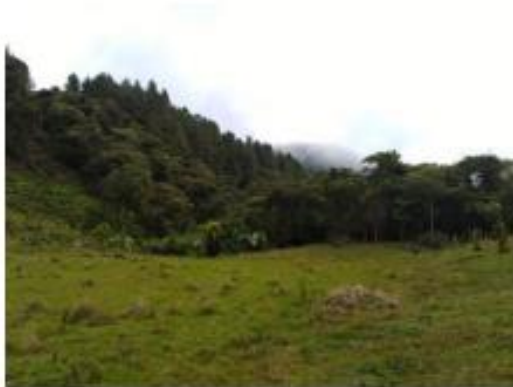
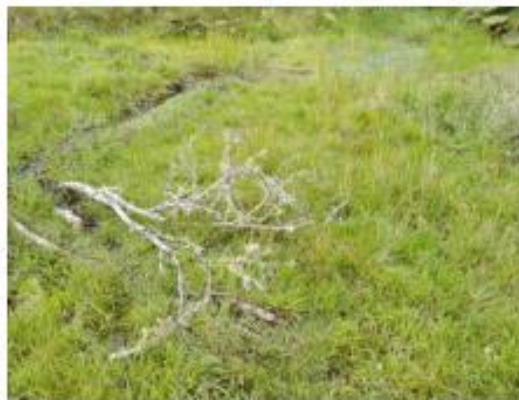
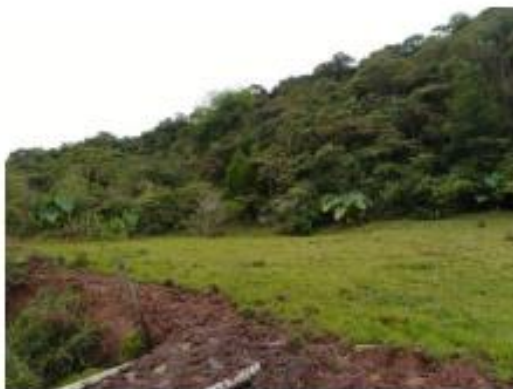
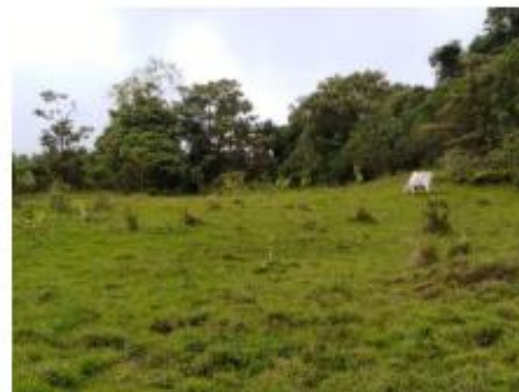
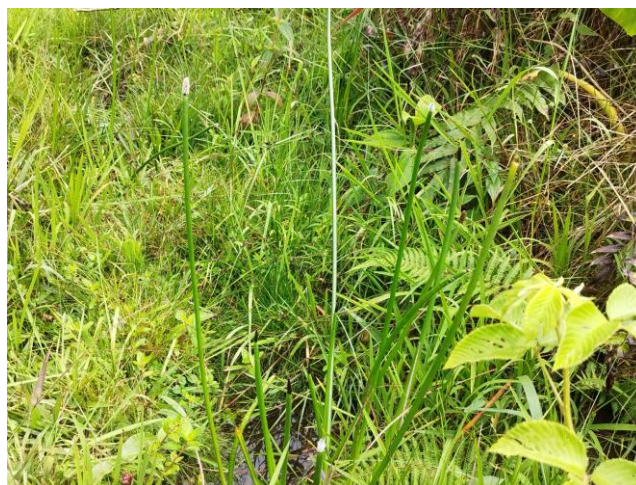
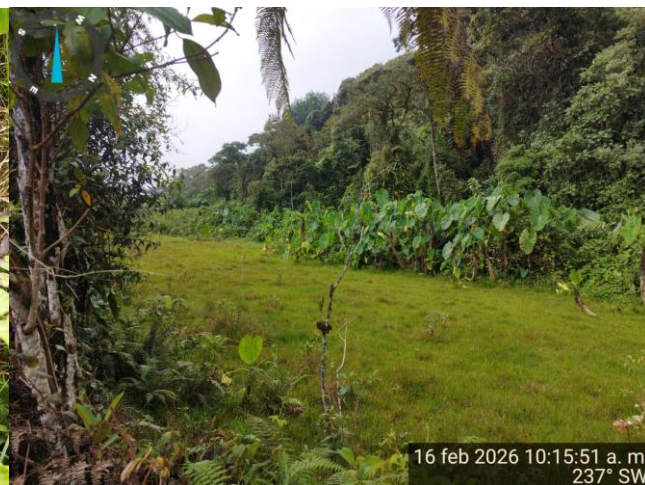
Los humedales se encuentran inmersos en un área de protección, la cual está siendo afectada por deforestación y ganadería. La zona fue deforestada para reconversión del suelo a agricultura, lo que generó que las corrientes hídricas de la zona se disminuyeran y los humedales no tengan una zona forestal protectora. El humedal se encuentra colmatado por pastos introducidos y se evidencia la fuerte competencia de estos con la flora propia del humedal. Por otro lado, se evidencia tala de árboles para el uso de suelo en ganadería.

| Vertimiento de residuos sólidos | | Construcción de vías | | Espejo de agua parcialmente cubierto por plantas herbáceas acuáticas | X |
| 5. Humedal delimitado: Si parcialmente | | | 6. Franja de protección: Fajas paralelas de protección con escaso material vegetal. | | |

-de las fajas paralelas de protección en los sectores desprovistos de este cuerpo de agua con especies nativas de la región.

-Realizar el enriquecimiento de la zona forestal protectora del humedal y de los drenajes asociados, plantando especies como: Guadua, balso, arboloco, drago, chachafruto, siete cueros, especies propias de la región o permitir su regeneración natural.

-Para el cerramiento del humedal se debe usar las cercas vivas con especies como chachafrutos (*Erythrina edulis*), quiebrabarrigo (*Trichanthera gigantea*), arboloco (*Montanoa quadrangularis*) entre otras especies nativas recomendadas.

-En las áreas demarcadas no permitir el ingreso del ganado, la disposición de escombros, basuras o desperdicios y abstenerse de aplicar plaguicidas o herbicidas, no realizar aprovechamiento de material vegetal a menos de 10 metros de las corrientes de agua.

-Realizar limpieza manual sectorizada del humedal, según los lineamientos de CARDER.

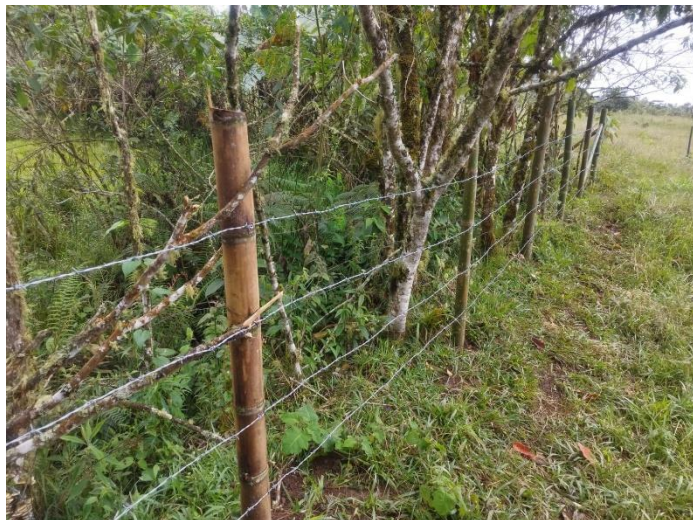
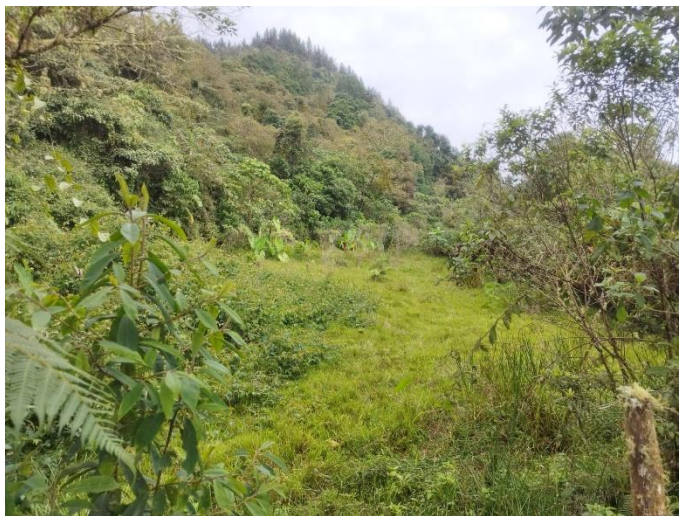
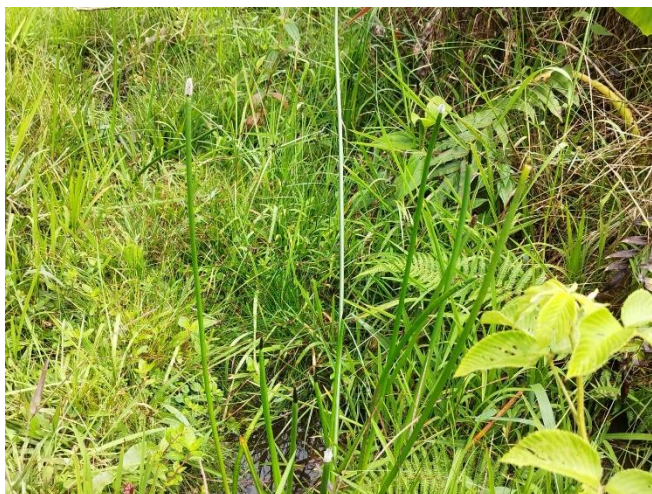
#### FOTOS

| SEGUIMIENTO Y CONTROL | | | |
|---|---|---|---|
| <b>Descripción estado actual:</b> <p>El humedal Brisas 2, se encuentra en estado de colmatación por parte de pastos para ganadería, se encuentra al momento de la visita con un cerramiento realizado por parte del acueducto de Quinchia, empleando postes y alambre de púas, dicho cerramiento fue realizado sin tener presente las medidas establecidas por la corporación en relación a las fajas paralelas de protección teniendo en cuenta el Acuerdo 038. El humedal se encuentra inmerso en una matriz cuya vocación es ganadera, al momento de la visita se evidencio el ingreso de semovientes al interior del cuerpo de agua.</p> <p>Los habitantes de la zona, reconocen al humedal como cuerpo de agua, el cual, según los habitantes, más que protegido debe ser aislado por poner en riesgo a semovientes y personas. Para ello, se realizo con anterioridad, canales en el perímetro de los cuerpos de agua, con el objetivo de impedir el ingreso de ganado al humedal, sin embargo, esta acción genero el escurrimiento de aguas del interior del humedal hacia este, generando un drenaje y disminuyendo los niveles de agua de estos ecosistemas.</p> <p>Durante la visita, se constató la presencia de especies tales como juncos (familia Juncaceae), así como odonatos (libélulas) y lepidópteros (mariposas), lo que indica condiciones favorables de humedad.</p> <p>El humedal evaluado con ficha de caracterización 6 A de Quinchia, junto con los demás humedales presentes al interior del predio (Ficha de Caracterización N° 5 – 6B), cumple servicios ecosistémicos tales como: regulación y provisión del recurso hídrico, retención de sedimentos, control de inundaciones, así como provisión de hábitat y refugio para diversas especies de flora y fauna. Asimismo, estos humedales presentan conectividad hidrológica y funcional, lo que favorece la dispersión de especies y el mantenimiento de procesos ecológicos.</p> <p>Gracias al nivel de colmatación, se debe realizar limpieza manual sectorizada con el objetivo de impedir la transformación de este ecosistema hídrico a terrestre y favorecer la conservación. También se requiere la solicitud de demarcación de fajas de protección de los humedales del sector, en relación al Acuerdo 038, y enriquecer las fajas delimitadas.</p> | | | |

Son humedales de tipo palustres, uno cuenta con una corriente de agua permanente, se encuentra dentro de los potreros del predio y de igual manera se surte mediante escorrentía. También existe una fuerte presión por la ganadería en el lugar y por las especies de pastos invasores en el cuerpo de agua. El otro humedal es una zona de recarga que se alimenta por aguas de escorrentía y está invadido por pastos invasores y recibe una fuerte presión por ganadería y agricultura.

Sus fajas paralelas de protección se evidencian provistas parcialmente por material vegetal. Por otro lado, los humedales cuentan con cerramientos realizados mediante cercas de alambre de púas, creados por parte del Acueducto de Quinchia.

-Realizar la solicitud de demarcación de fajas de protección de los humedales del sector, así como sus drenajes asociados a la Corporación en concordancia con el **Acuerdo 038** de CARDER.

-Realizar el cerramiento del humedal de acuerdo a dicha demarcación para impedir el ingreso de animales domésticos y personas al interior del cuerpo de agua. Para el cerramiento del humedal se debe usar las cercas vivas con especies como chachafrutos (*Erythrina edulis*), quiebrabarrigo (*Trichanthera gigantea*), arboloco (*Smallanthus pyramidalis*) entre otras especies nativas recomendadas.

-Enriquecer la zona forestal protectora del humedal plantando especies como: Guadua, balso, arboloco, drago, chachafruto, siete cueros, especies propias de la región o permitir su regeneración natural.

-En las áreas demarcadas no permitir el ingreso del ganado, la disposición de escombros, basuras o desperdicios y abstenerse de aplicar plaguicidas o herbicidas a menos de 10 metros de las corrientes de agua, la acción de cualquiera de estas actividades podría ocasionar sanciones.

-Realizar limpieza manual sectorizada de los pastos al interior del humedal con el fin de disminuir el estado de colmatación. Esta limpieza debe seguir estrictamente los lineamientos impuestos por CARDER.
