# INFORME CONDICIONES DE SEGURIDAD Y SALUD EN EL TRABAJO

**SAN DIEGO**

FECHA: DICIEMBRE 2025

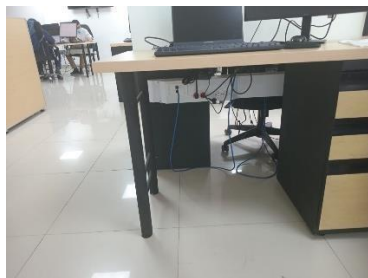
**Electricidad y cableado:** Se evidencia cableado de los equipos de cómputo suelto, lo cual genera riesgo de enredos y caídas al mismo nivel, además de posibles incidentes eléctricos.

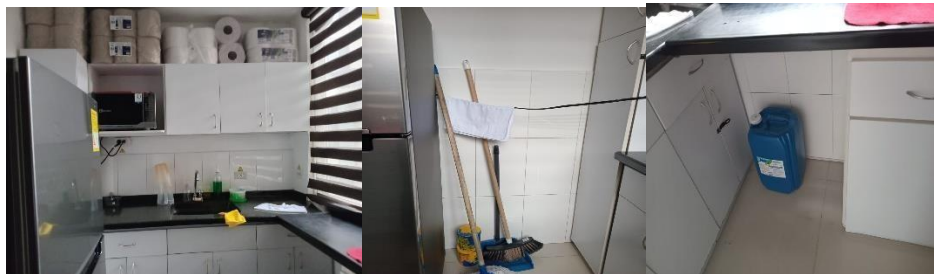
**Zonas de consumo de alimentos:** Se evidencia que el área destinada para el consumo de alimentos se encuentra combinada con el área de aseo, almacenando productos de limpieza en la misma zona, lo cual representa un riesgo sanitario y de contaminación, contrario a las buenas prácticas de higiene y seguridad.
