| <div> <div>MINISTERIO DE LAS CULTURAS</div> <div> <div>CONSORCIO RYU-GD PATRIMONIAL</div> </div> </div> | Realizar la interventoría integral al contrato de obra derivado del proceso de licitación pública MC-LP-007-2024 cuyo objeto es "Realizar las obras de intervención integral del edificio Siberia que hace parte del Hospital San Juan de Dios e Instituto Materno Infantil, en la ciudad de Bogotá D.C., declarado Bien de Interés Cultural del ámbito nacional" | | |
| INFORME MENSUAL DE INTERVENTORÍA No. 6 | Código: 479-IM-06 | 479-FT-TE-37 | Versión No. 0 |

| INFORME MENSUAL DE INTERVENTORIA No. 6<br>(Julio 07 a Agosto 06 de 2025) |

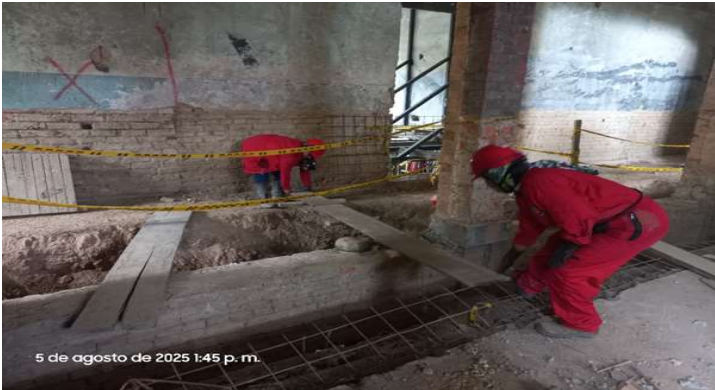
2.2

Con base en la programación inicial, se cuenta con un 17,79% ejecutado vs un programado del 14,56%. La diferencia principalmente se debe a la inclusión dentro del programa general de las actividades correspondientes a construcción, en lo que tiene que ver con excavaciones, cierre de preliminares y avances en la etapa de apropiación de diseños. Se presentan los porcentajes correspondientes de avance en cada una de las especialidades.

Las actividades preliminares presentan un avance ejecutado del 98% y un programado del 43% , se realizan excavaciones. Detalló los porcentajes de avance en diversos estudios y diseños, señalando que los menores avances corresponden a arqueología y museografía y que los demás dependen de la revisión de la interventoría. En cuanto al corte de prograamación por etapas, para la etapa de pre construcción se cuenta con el 98% ejecutado vs el 100% programado y en la etapa de construcción, se cuenta con el 13% ejecutado vs el 17% programado.

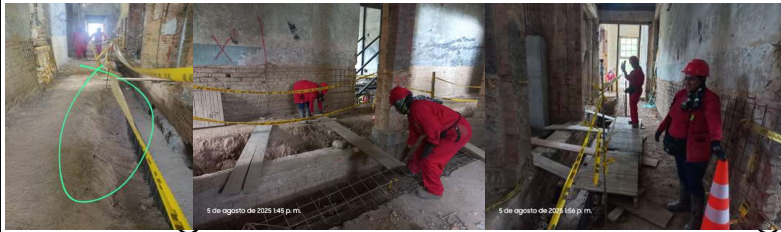
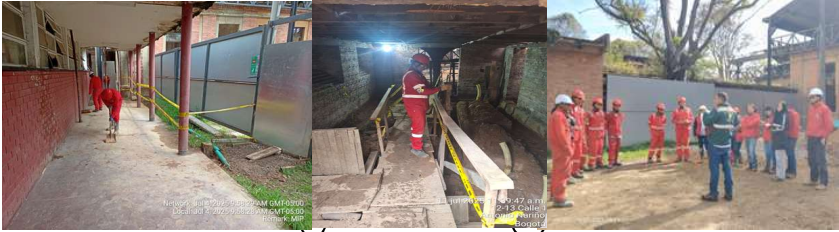
| 4. SEGURIDAD INDUSTRIAL Y SALUD EN EL TRABAJO | | |
|---|---|---|
| 4.1 | 4.1.7 | <b>HALLAZGOS</b><br><b>HALLAZGOS NEGATIVO - REGISTRO FOTOGRAFICO</b><br>* Rutas de acceso <b>inseguras</b> lo que genera riesgo locativo ( <b>Imagen 1</b> )<br>* Mantenimiento <b>correctivo</b> ( <b>Imagen 2</b> ) |
| | | <b>ACCIONES POSITIVAS - REGISTRO FOTOGRAFICO</b><br>* <b>Orden y Aseo</b> ( <b>Imagen 1</b> )<br>* <b>Señalización</b> ( <b>Imagen 2</b> )<br>* <b>Capacitaciones</b> ( <b>Imagen 3</b> ) |
