**INFORME MENSUAL DE INTERVENTORÍA No. 10**

**CONTRATO DE INTERVENTORÍA CO1.PCCNTR.6703620 DE 2024**

CONTRATAR A NOMBRE DE LA NACIÓN – CONSEJO SUPERIOR DE LA JUDICATURA – DIRECCIÓN SECCIONAL DE ADMINISTRACIÓN JUDICIAL DE VILLAVICENCIO – META, LA INTERVENTORÍA ADMINISTRATIVA, TÉCNICA, FINANCIERA, CONTABLE, JURÍDICA Y AMBIENTAL AL CONTRATO DE OBRA QUE SUSCRIBA LA ENTIDAD CON EL OBJETO DE "REALIZAR LAS ADECUACIONES Y MANTENIMIENTOS AL PALACIO DE JUSTICIA DE VILLAVICENCIO

04 DE JUNIO AL 03 DE JULIO DE 2025

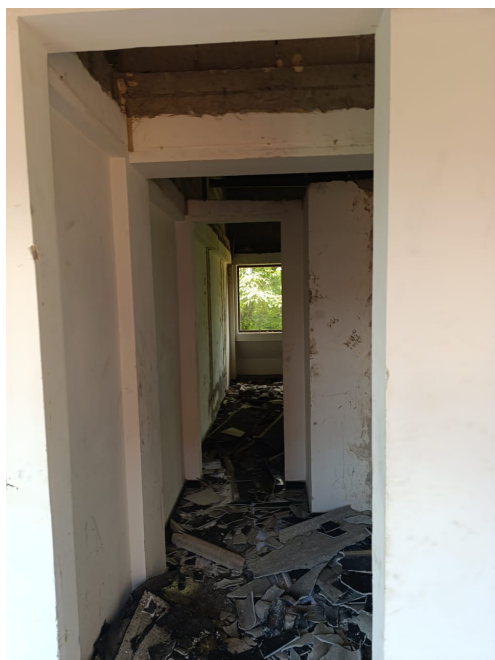
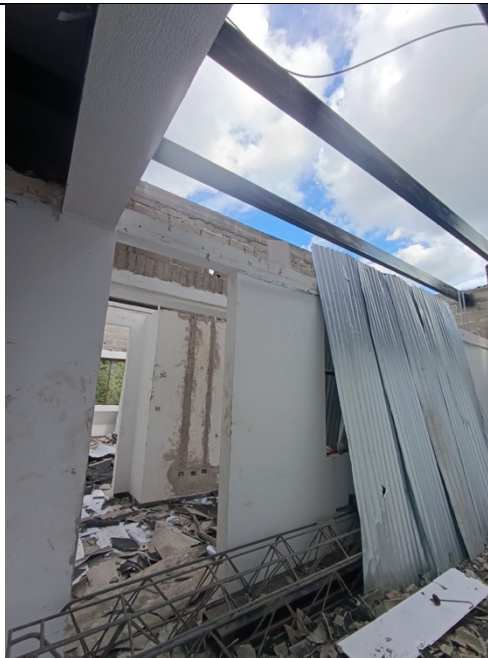
DESMONTE DE TEJA EN ASBESTO CEMENTO

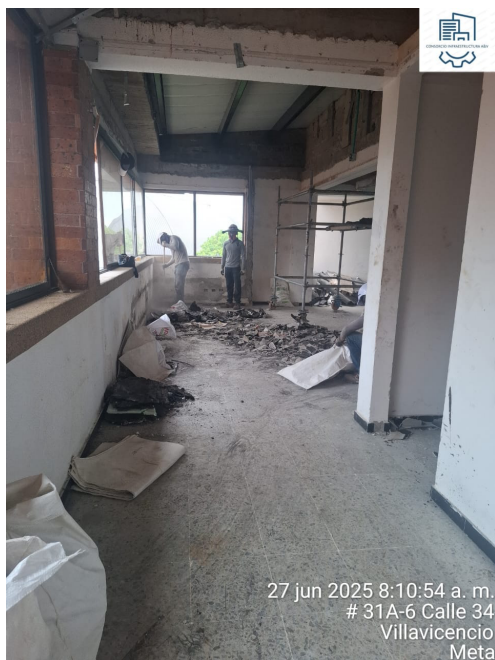
RECOLECCION DE TEJA ASBESTO CEMENTO

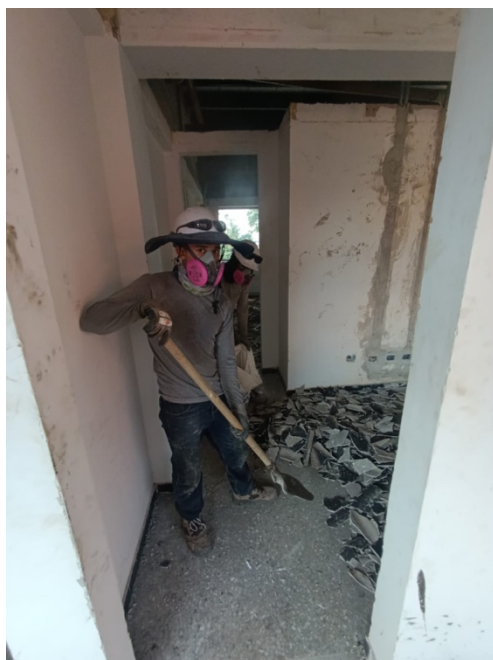
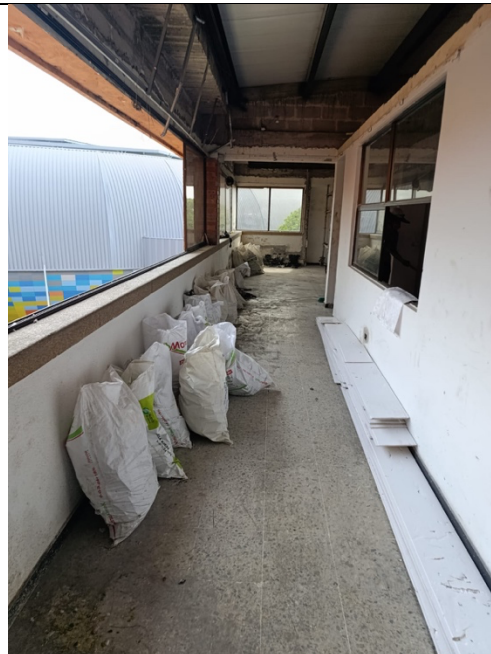
RECOLECCION DE TEJA ASBESTO CEMENTO

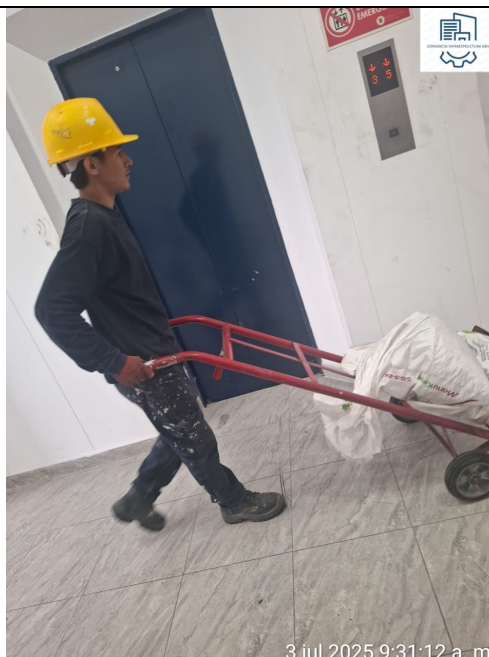
TRASLADO DE ESCOMBROS A PUNTO DE ACOPIO

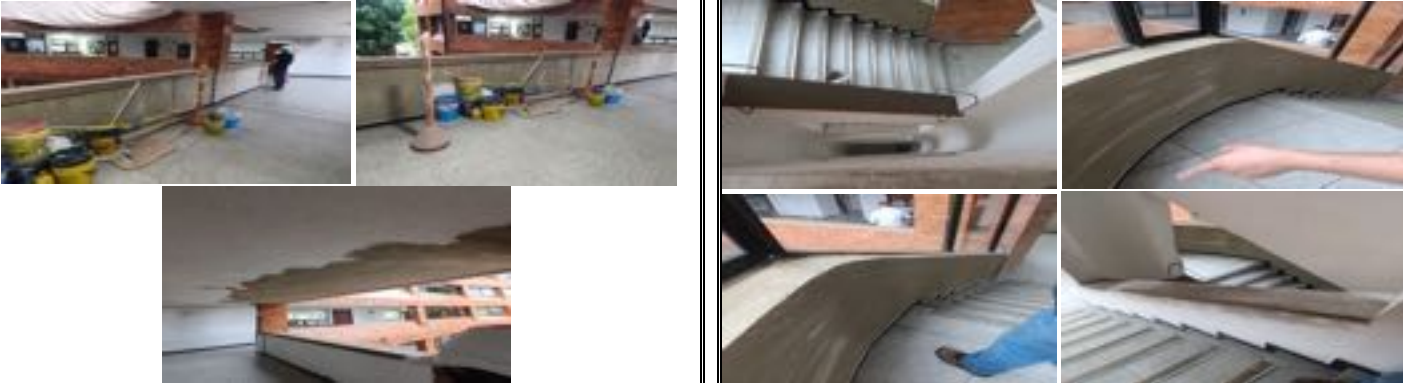
| <p><b>APLICACIÓN DE PAÑETE IMPERMEABILIZADO EN ANTEPECHOS, PLACAS Y ESCALERAS TORRE B - SE ADELANTA LA ACTIVIDAD DE APLICACIÓN DE PAÑETE IMPERMEABILIZADO PARA CORRECCIÓN DE HUMEDADES, QUE SE HAN PRESENTADO EN DIFERENTES ZONAS DE LA TORRE B DE LA ENTIDAD. ASÍ MISMO SE HACE LA APLICACIÓN EN LA ZONA DE LA ESCALERA SEGÚN LO SOLICITADO POR LA SUPERVISIÓN EN ATENCIÓN A QUE SE PRIORIZA DICHA ZONA.</b></p> | | |

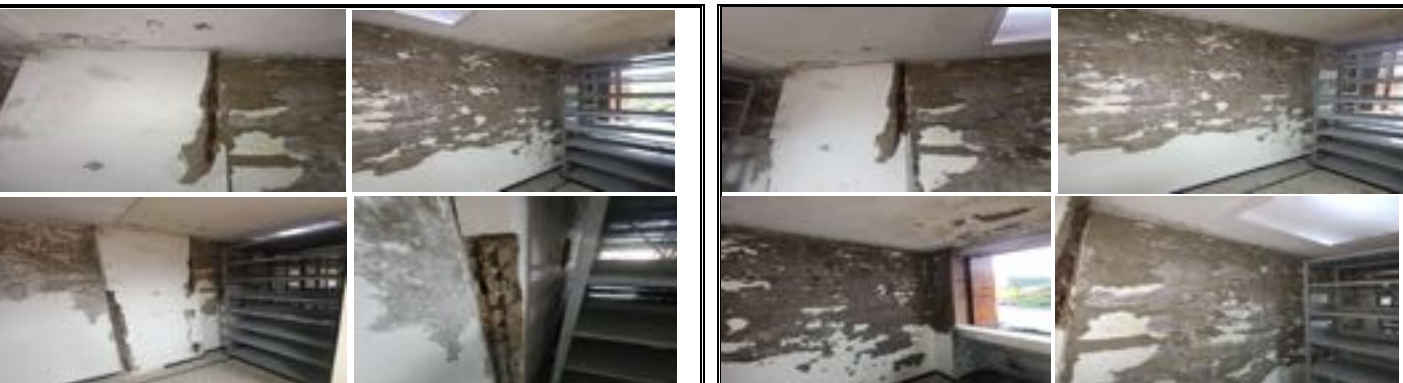
| <p><b>ACTIVIDADES DE ESCARIFICACIÓN DE MUROS PARA CORRECCIÓN DE HUMEDADES - SE ADELANTA LA ACTIVIDAD DE ESCARIFICACIÓN PARA LA REVISIÓN Y REPARACIÓN DE LAS ÁREAS DE LA OFICINA 409 DE LA TORRE B QUE PRESENTAN AFECTACIONES. Y ADICIONALMENTE SE LLEVA A CABO LA ACTIVIDAD DE LIMPIEZA DE LOS ANTEPECHOS Y DEMÁS ZONAS QUE SE MUESTRAN CON PROBLEMAS DE HUMIDIFICACIÓN Y QUE SE VAN A CORREGIR DURANTE LA SEMANA TENIENDO EN CUENTA LAS CONDICIONES CLIMÁTICAS EXTERNAS</b></p> | | |

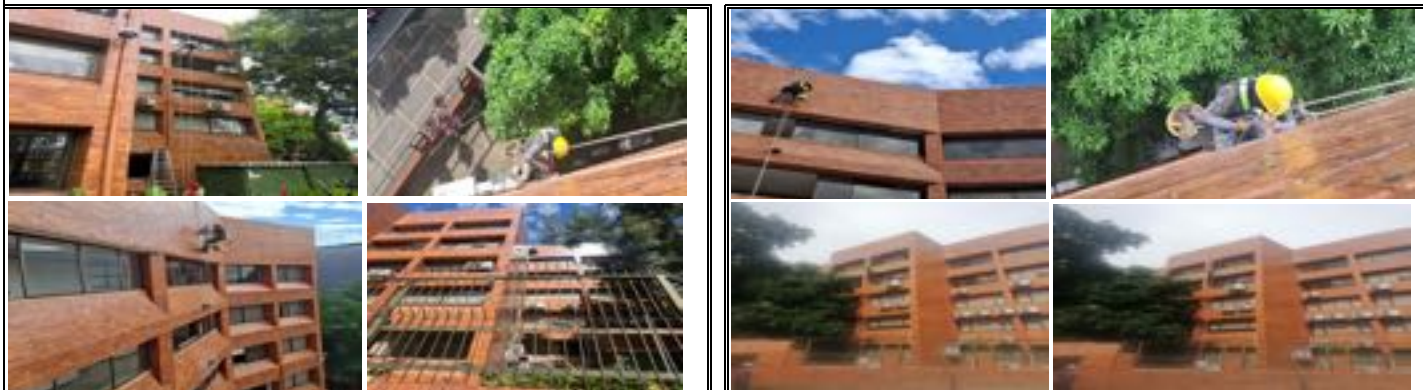
**ACTIVIDADES DE SUSPENSION PARA CORRECCIÓN EN FACHADA - SE ADELANTA LA ACTIVIDAD DE SUSPENSION PARA LA REVISION DE LAS PIEZAS DE FACHAleta FALTANTES EN LA ZONA DE LAS OFICINAS 512 TORRE A B QUE PRESENTAN AFECTACIONES, Y ADICIONALMENTE SE LLEVA A CABO LA ACTIVIDAD DE APLICACIÓN DE BOQUILLA DE REFUERZO EN LAS ZONAS TRABAJADAS, QUEDA PENDIENTE LA APLICACIÓN DE SIKA HIDROFUGO Y RETOQUE DE LA LACA PROTECTORA. SE ADELNATAN LOS PROCESOS INTERNOS EN LA OFICINA MENCIONADA (YA SE HABIA ESCARIFICADO PREVIAMENTE) Y POSTERIORMENTE SE REALIZARAN LAS ACTIVIDADES DE ACABADOS EN DIHA ZONA, ADICIONALMENTE SE HA TRABAJADO EN EL CAMBIO DE COLOR DE LA BOQUILLA EN ZONAS SOLICITADAS POR LA SUPERVISION DE LA OBRA**

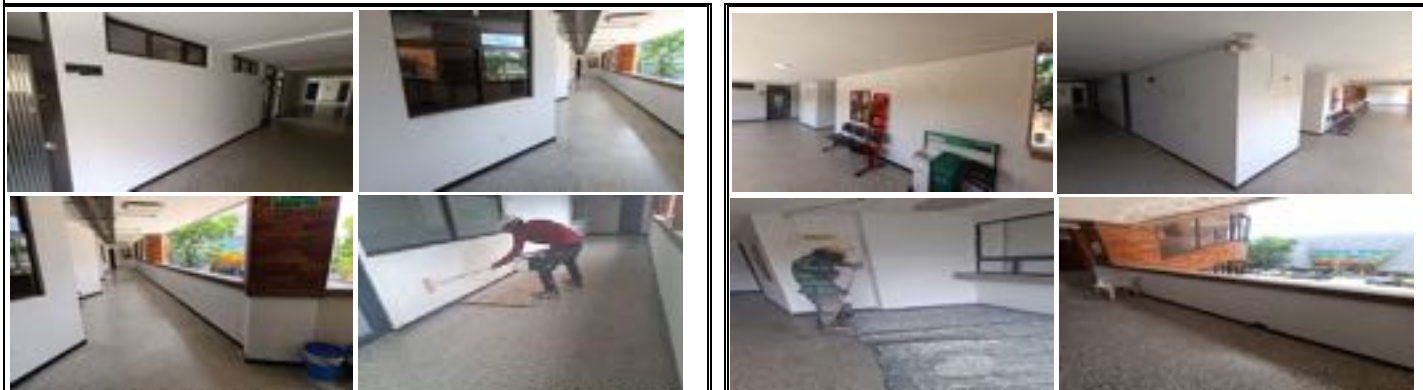
**ESTUCO Y PINTURA - APLICACIÓN DE ESTUCO Y PINTURA EN LOS ANTEPECHOS Y MUROS DE CORREDOR INTERNO DE LA TORRE B, SE HACE LA APLICACIÓN EN ANTEPECHOS Y MUROS DE LAS CAPAS CORRESPONDIENTES DE ESTUCO, ESPERANDO QUE SE DE EL SECADO NORMAL Y POSTERIORMENTE INICIANDO LA ACTIVIDAD DE LIJADO EN LAS SUPERFICIES CORRESPONDIENTES. POSTERIORMENTE SE REALIZA LA APLICACION DE PINTURA VINILO EN 2 MANOS QUEDANDO PENDIENTE DE APLICAR LA ULTIMA MANO DE ACABADO SEGUN INSTRUCCIONES RECIBIDAS POR PARTE DE LA SUPERVISION**

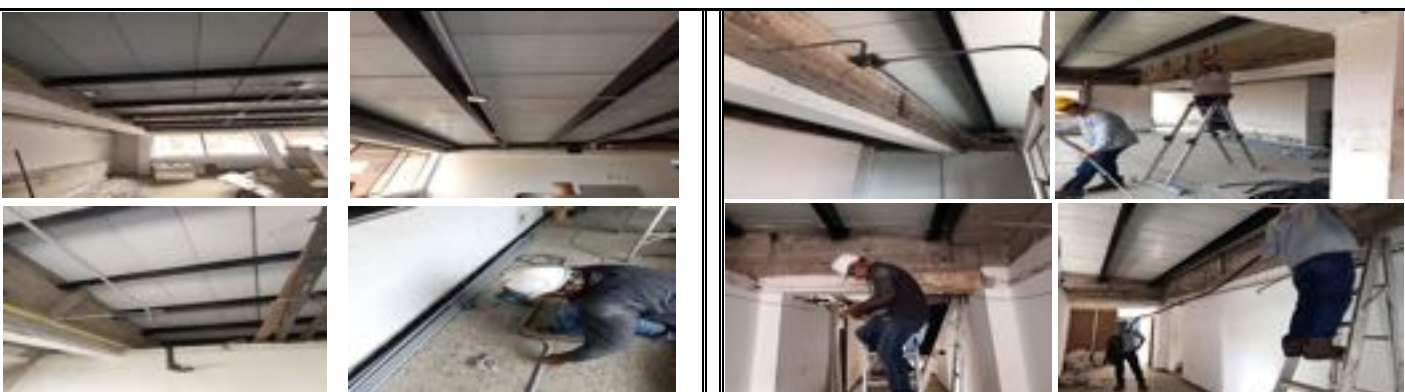
| <p> <b><u>INSTALACIÓN DE TUBERÍA Y CABLEADO ELÉCTRICO - SE ADELANTAN ACTIVIDADES EN REFERENCIA A LA INSTALACIÓN DE GUAYAS, DE TUBERÍA Y DE CABLEADO DE LA PARTE ELECTRICA CORRESPONDIENTE A LAS LUMINARIAS QUE SE DEBEN INSTALAR SEGÚN EL DISEÑO ELÉCTRICO EN LA ZONA DE LAS OFICINAS 501 A 507. EN LA GRAN MAYORÍA DE OFICINAS TAMBIÉN SE HA INSTALADO LA TOMA NORMAL CORRESPONDIENTE A CADA UNA DE LAS LAMPARAS, Y SE EMPEZARON A CABLEAR LOS INTERRUPTORES CORRESPONDIENTES A CADA UNA DE LAS OFICINAS</u></b> </p> | | |

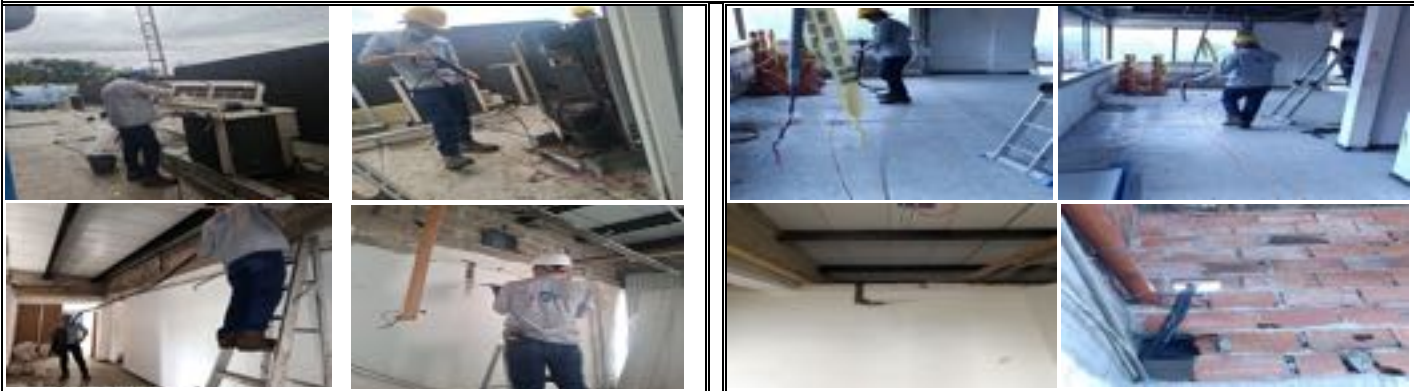
**INSTALACION DE TUBERIA PARA AIRES ACONDICIONADOS / MANTENIMIENTO AIRES ACONDICIONADOS:** SE ADELANTA LA ACTIVIDAD DE MANTENIMIENTO Y LIMPIEZA DE LOS EQUIPOS DE AIRE ACONDICIONADO (MINI SPLIT) QUE SE HAN DESMONTADO DE LAS OFICINAS 501-507 Y SE INICIA EL PROCESO DE LAVADO Y LIMPIEZA DE LOS MISMOS PARA SU CORRECO FUNCIONAMIENTO. ASÍ COMO SE ADELANTA LA INSTALACIÓN DE LA TUBERÍA DE COBRE CORRESPONDIENTE PARA CADA UNO DE LOS EQUIPOS QUE SE VAN A INSTALAR POSTERIORMENTE, POR PARTE DE LOS TECNICOS DE AIRE ACONDICIONADO. SE REPORTA QUE HAY UN DAÑO POR VANDALISMO EN LOS EQUIPOS CENTRALES Y ESTAS PIEZAS DEBEN LLEGAR AL FINAL DE LA SEMANA PARA SU REEMPLAZO

- Se reporta que hay un daño por vandalismo en los equipos centrales y estas piezas deben llegar al final de la semana para su reemplazo.
- Se continua aplicación de estuco y pintura en los antepechos y muros de corredor interno de la torre B.

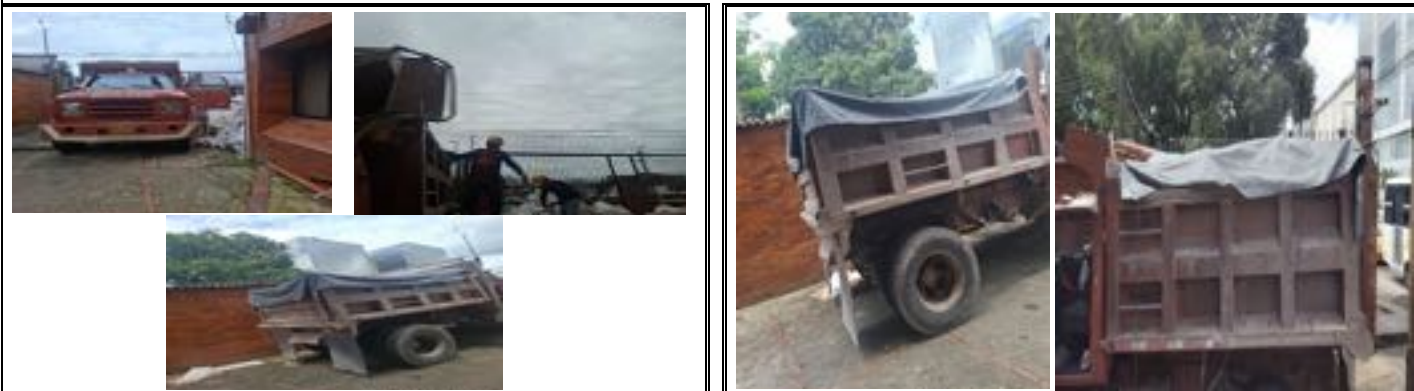
**RETIRO DE ESCOMBROS - SE ADELANTA LA ACTIVIDAD DE RETIRO DE ESCOMBROS CORRESPONDIENTE A LA SEMANA Y QUE INCLUYE LA MOVILIZACIÓN DE LAS TEJAS QUE SE DEMOLIERON EN LA ZONA DE OFICINAS DE LA TORRE B (501-507) Y A LOGUNOS OTROS DESECHOS DE LOS TRABAJOS QUE SE REALIZARON REVIAMENTE. QUEDANDO PENDIENTE LA ENTREGA DE LAS CERTIFICACIONES CORRESPONDIENTES**

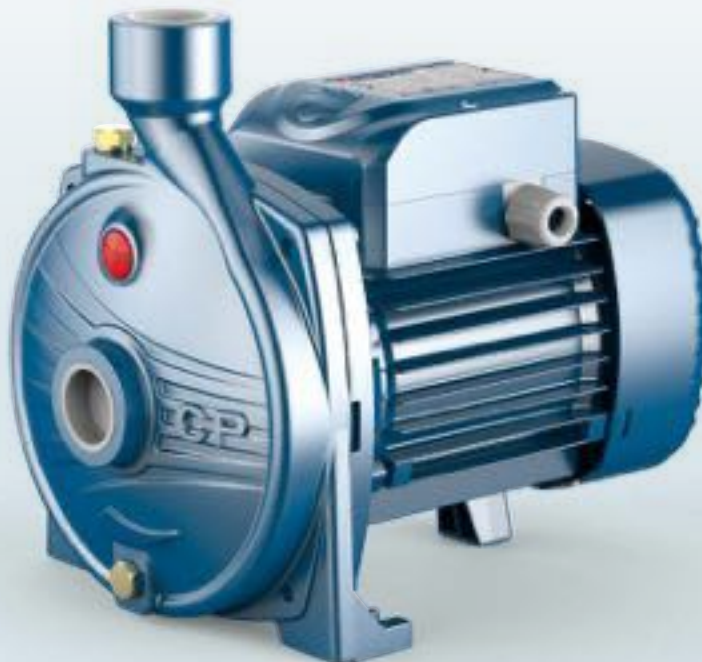
## Electrobombas centrífugas

- Caudal hasta **160 l/min** (9.6 m<sup>3</sup>/h)
- Altura manométrica hasta **56 m**

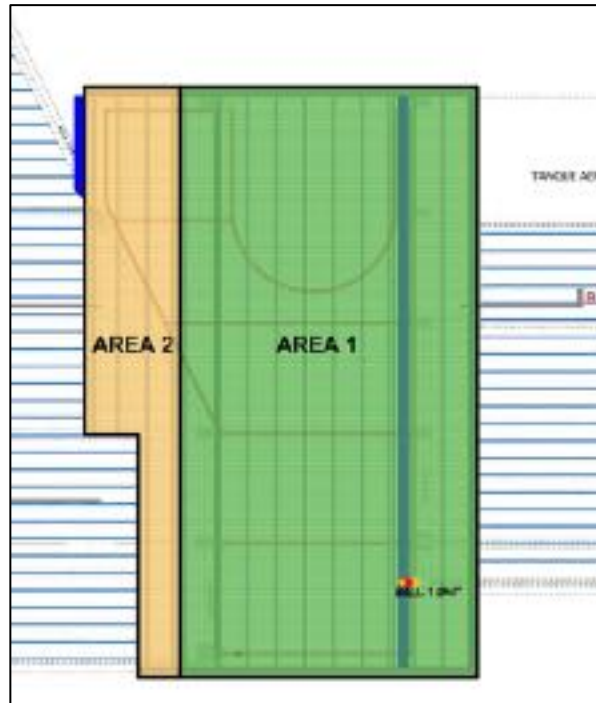
Imagen 2. Áreas de Drenaje por Bajante Proyectada

Para el cálculo de las bajantes pluviales el área de la cubierta fue dividida en 2 áreas tal como se muestra en la Imagen 2, con el valor correspondiente estimado de área se calculó el valor del caudal a evacuar por cada bajante y haciendo uso de la Tabla No. 5 se determinó el diámetro a utilizar de acuerdo con la capacidad máxima para el diámetro seleccionado.

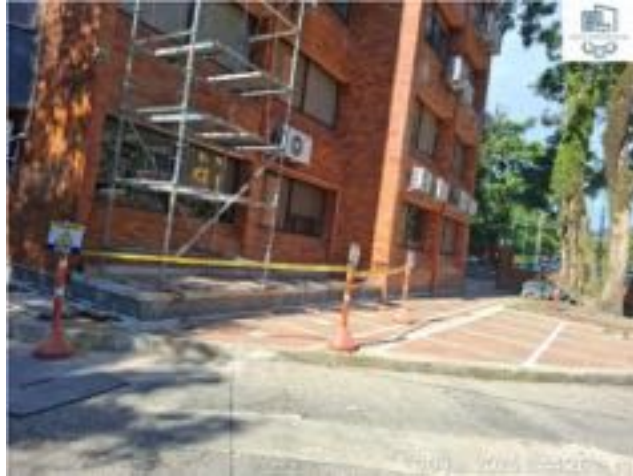
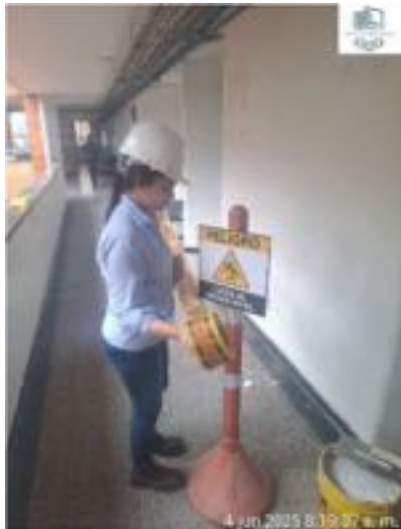
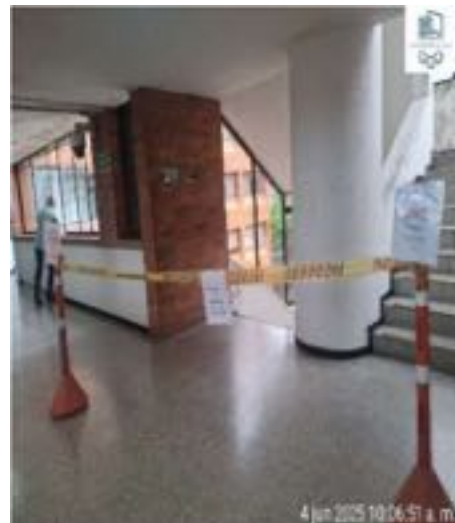
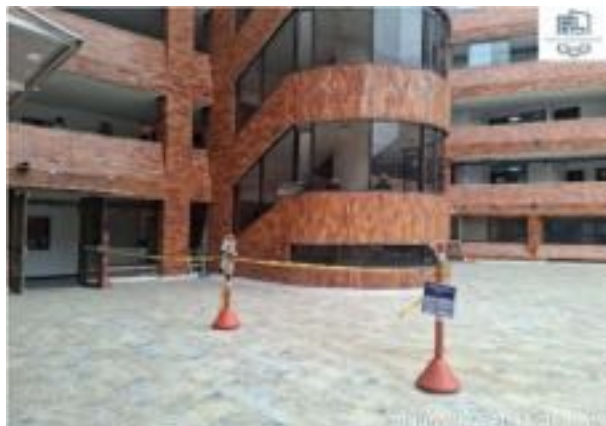
Como interventoría se superviso que durante el periodo ejecutado el contratista haga uso correctamente de las señalizaciones en cada punto que se encuentren haciendo actividades.

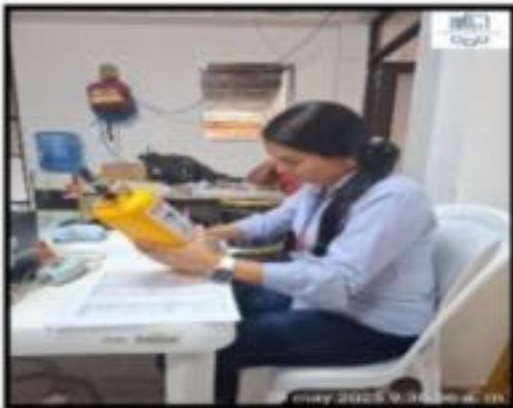
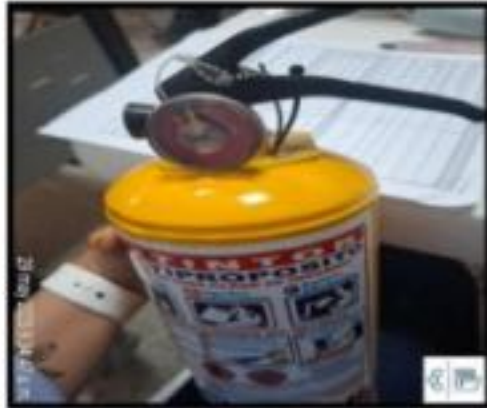
Se realiza inspección a extintor de 5 libras, camilla de emergencia (se realiza limpieza) y botiquín de primeros auxilios se encuentra con fecha vigente para su uso y en buenas condiciones. Se diligencia formato de inspección el cual se encuentra subido en la plataforma del DRIVE.

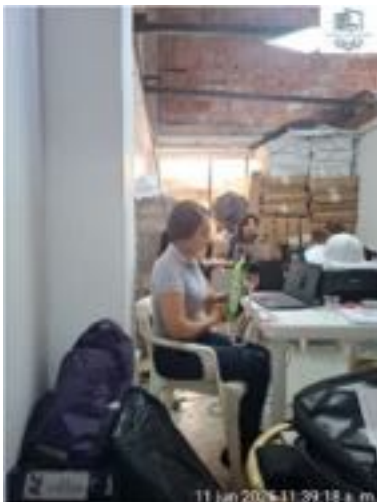
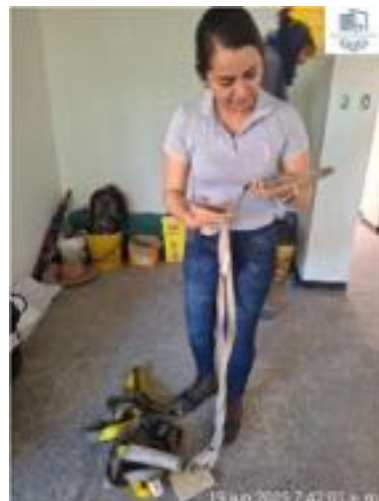
Antes de iniciar actividades se inspecciona herramienta manual y eléctrica que se encuentre en óptimas condiciones para su uso. Personal utiliza los elementos de protección adecuados.

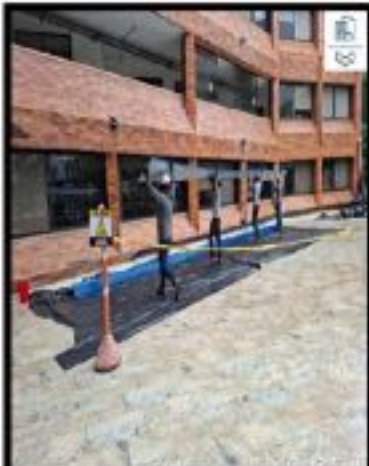
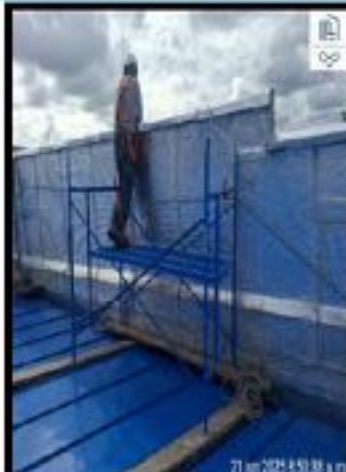
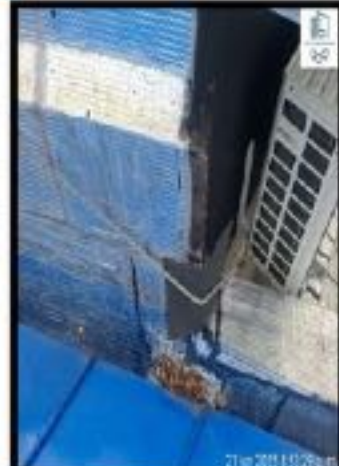
Inspección actividad izaje de teja,  
protección de línea de vida, andamio  
anclado y con todos los accesorios

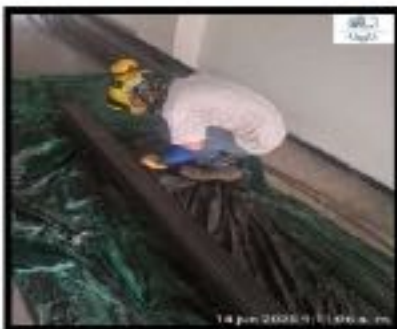
Inspección actividad aplicación de  
pintura a perfiles metálicos

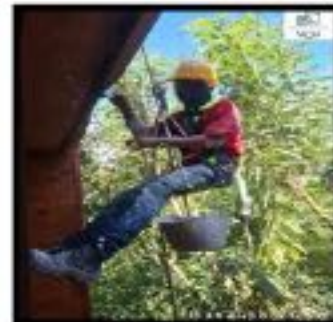
Inspección actividad en silla de suspensión
