INFORME MENSUAL DE INTERVENTORÍA No. 5

PERIODO: 01 de febrero – 28 de febrero 2026

**“CONTRATAR LA INTERVENTORÍA TÉCNICA, ADMINISTRATIVA,  
FINANCIERA Y AMBIENTAL AL CONTRATO DE OBRA CUYO  
OBJETO ES CONSTRUCCIÓN NUEVO HOSPITAL SAN JUAN  
BAUTISTA, CÓDIGO BPIN 2022000060023”**

**Chaparral, Tolima.  
2026**

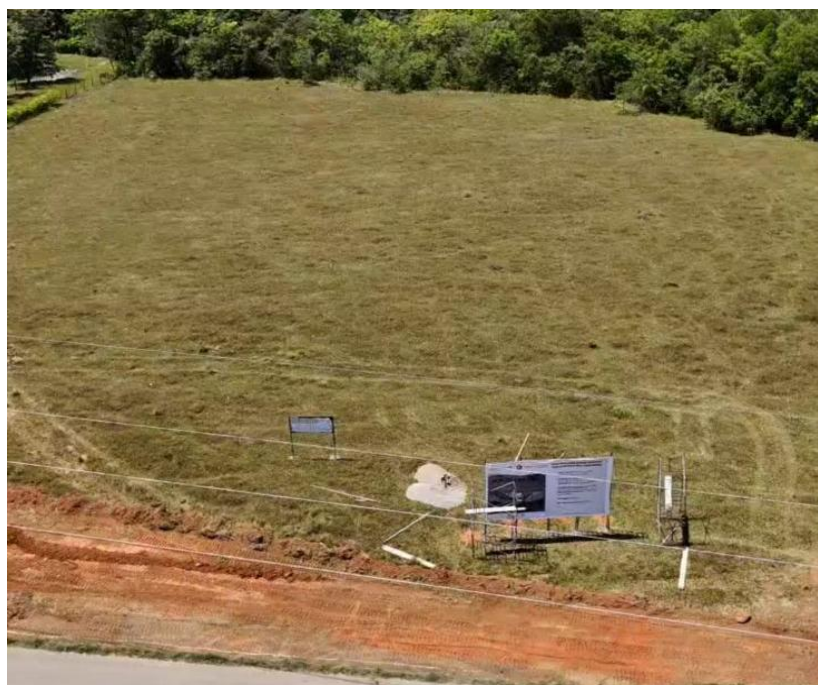
A continuación, se presenta de manera ilustrativa el estado en el cual fue encontrado el terreno previo a ser intervenido:

Ilustración 3 Estado inicial del proyecto. Fuente: Elaboración propia

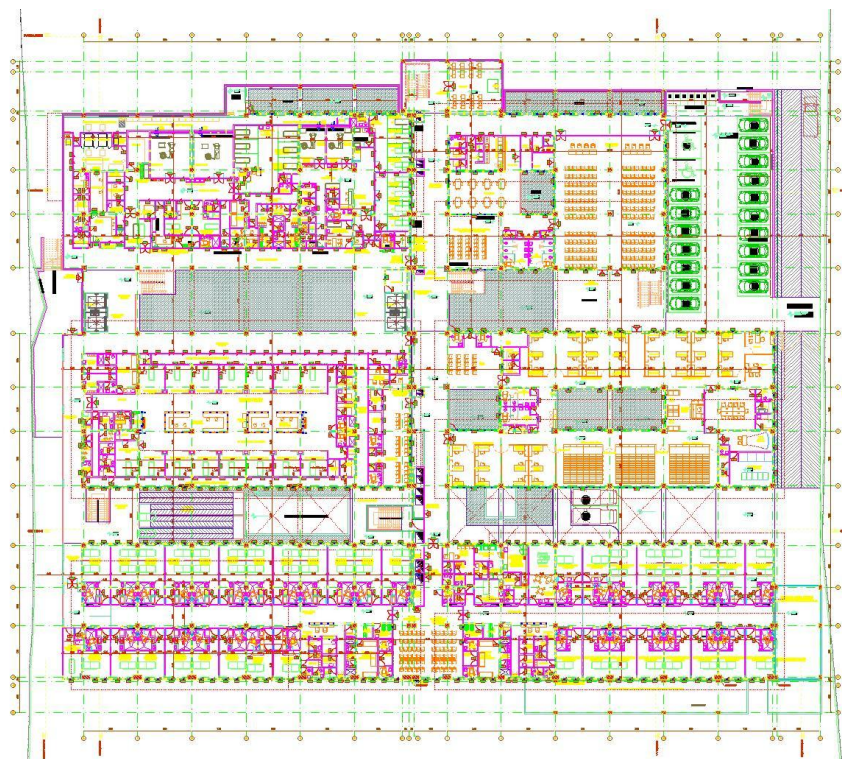
Ilustración 4 Planta arquitectónica baja. Fuente: SECOP II

El proyecto de **“Construcción del Nuevo Hospital San Juan Bautista”** tiene como alcance la ejecución integral de las obras necesarias para la reposición de la actual infraestructura hospitalaria del municipio de Chaparral, mediante la construcción de un nuevo complejo hospitalario con un área total aproximada de 14.096,04 m<sup>2</sup>.

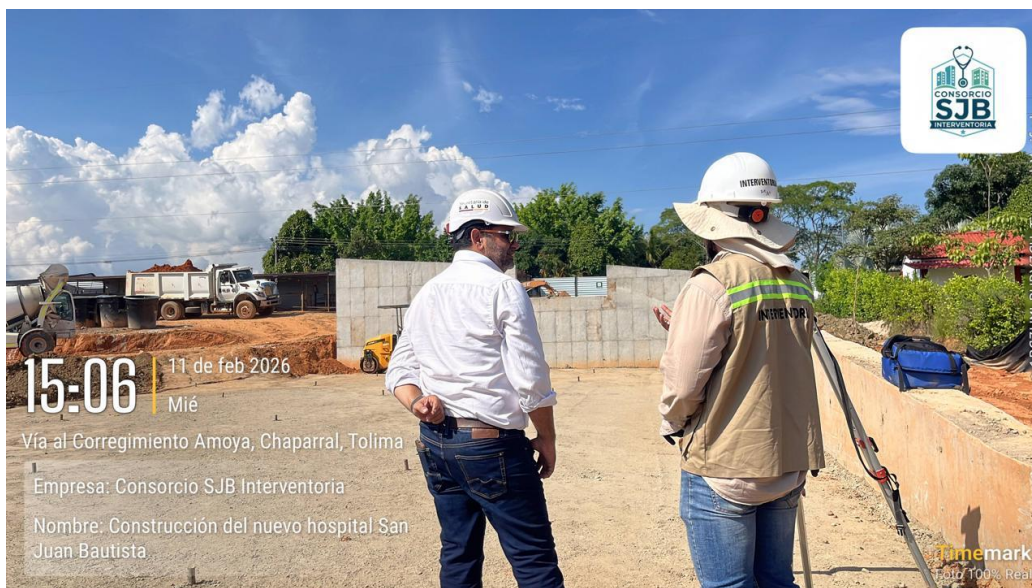
Ilustración 8 Supervisión y control de las actividades del proyecto. Fuente: Elaboración propia

- Mallas estructurales 7,5 mm 6x2,35 m – separación 15x15 cm: Durante la instalación de las mallas estructurales se verificó que el acero de refuerzo cumpliera con las especificaciones establecidas en los planos estructurales y en las normas técnicas aplicables. Se controló el diámetro del acero (7,5 mm), las dimensiones de los paneles y la separación entre barras de 15x15 cm. Asimismo, se revisó la correcta colocación de las mallas dentro del elemento estructural, garantizando el recubrimiento mínimo de concreto mediante el uso de separadores y evitando deformaciones o desplazamientos durante el proceso de fundición. Igualmente, se verificó el correcto traslapeo entre mallas conforme a las especificaciones técnicas.

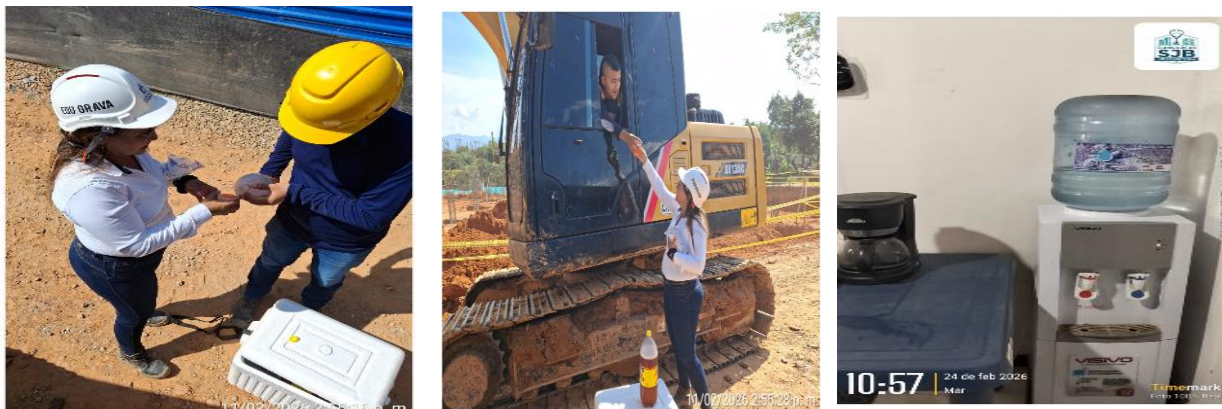
*Ilustración 9 Bienestar laboral zonas de hidratación. Fuente: elaboración propia.*

- **Pausas Activas:** Implementar ejercicios breves para reducir la fatiga muscular y prevenir lesiones.
    - **Hidratación y Descanso:** Proveer puntos de agua potable y zonas de descanso techadas y limpias para proteger del calor y el sol.

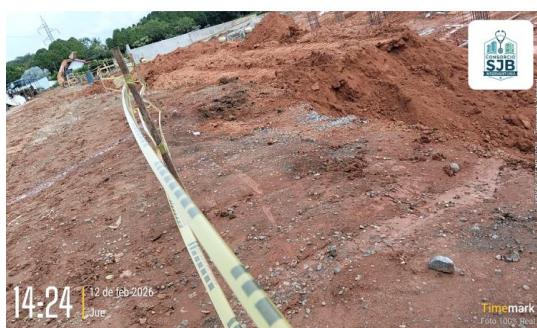
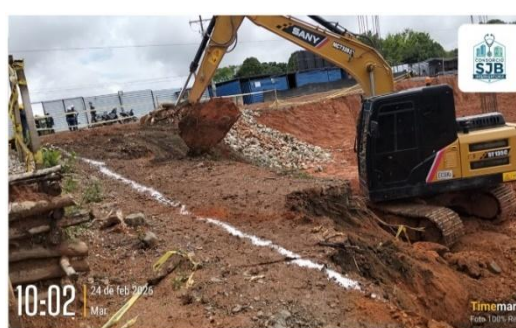
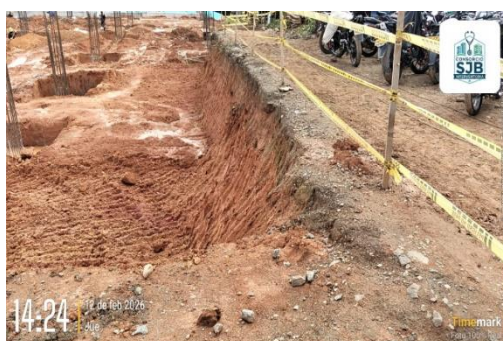
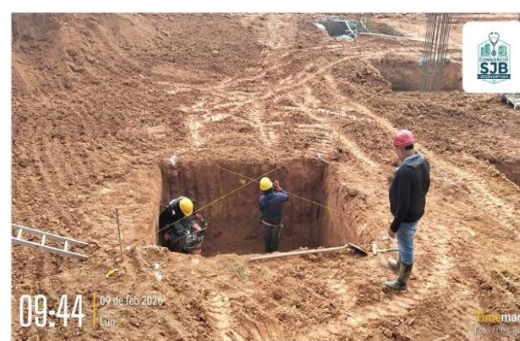
Durante la inspección se verifica que los trabajadores cuentan con los elementos de protección personal correspondientes a la labor desarrollada.

*Ilustración 10 Seguimiento zona de excavación señalizada. Fuente: elaboración propia.*

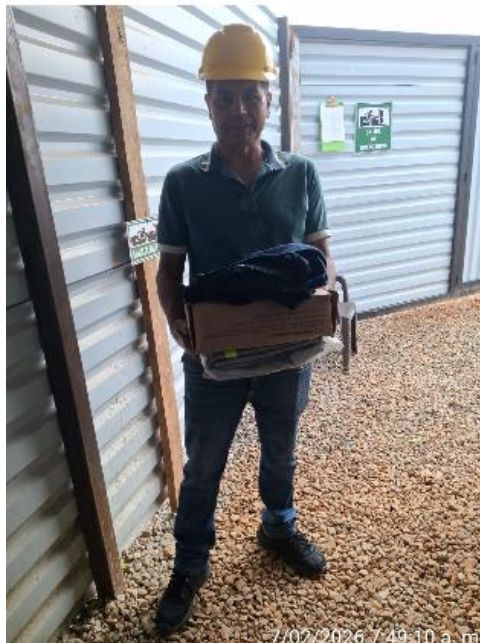
De igual manera, se efectuó la reposición de EPP que se encontraba deteriorado o en mal estado, dando cumplimiento a lo establecido en la normatividad vigente en materia de Seguridad y Salud en el Trabajo y a los lineamientos del Sistema de Gestión SST.

*Ilustración 11 entrega EPP a trabajador nuevo. Fuente: elaboración propia.*

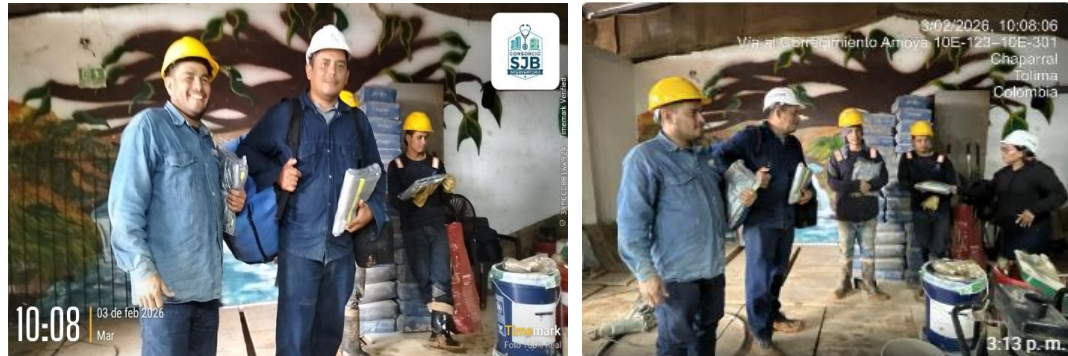
Así mismo, teniendo en cuenta las condiciones climáticas presentadas en temporada de lluvias, se evidenció la dotación de impermeables al personal expuesto, con el fin de prevenir afectaciones a la salud y garantizar condiciones seguras durante la ejecución de las labores.

*Ilustración 12. Entrega y reposición de EPP. Fuente: elaboración propia.*

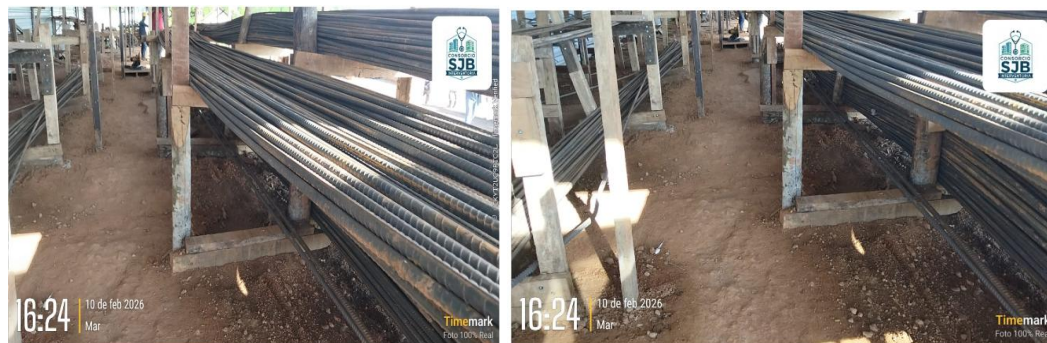
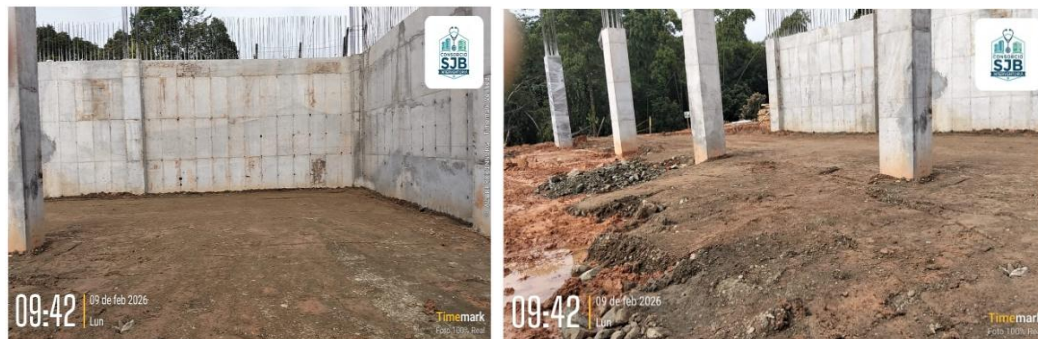
Interventoría SST informa que se realizó seguimiento a la inspección de orden y aseo en los lugares de trabajo, verificando que cada frente de obra deje las áreas intervenidas libres de elementos cortopunzantes.

*Ilustración 13 Frentes de trabajo en condiciones óptimas de orden y aseo. Fuente: elaboración propia.*

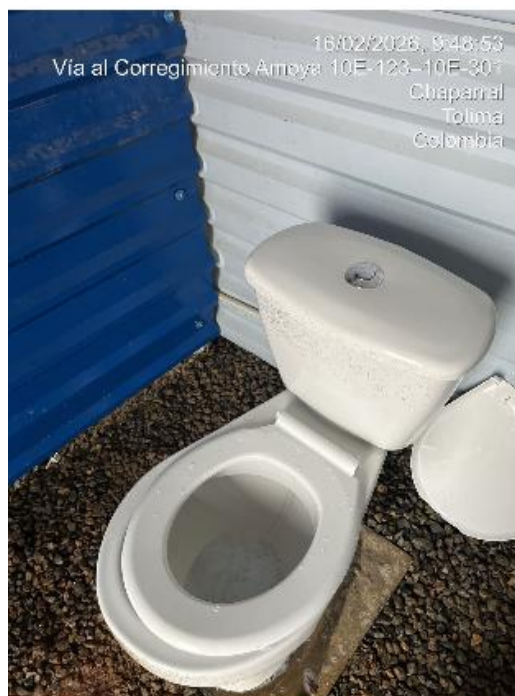
Como interventoría SST, se realizó seguimiento y verificación en campo, evidenciando que los trabajadores cuentan con unidades sanitarias provisionales en adecuadas condiciones higiénicas y de mantenimiento, con el fin de garantizar condiciones locativas seguras, prevenir riesgos biológicos y proteger la salud de los trabajadores, en cumplimiento de la normatividad vigente en Seguridad y Salud en el Trabajo.

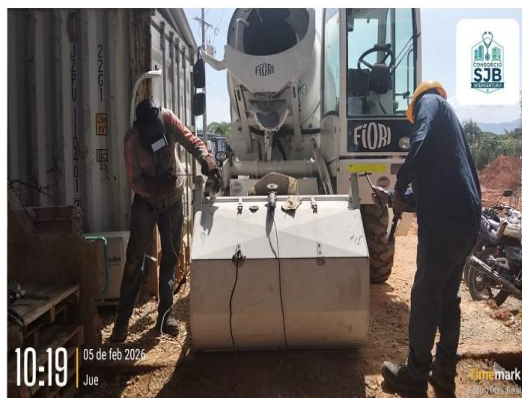
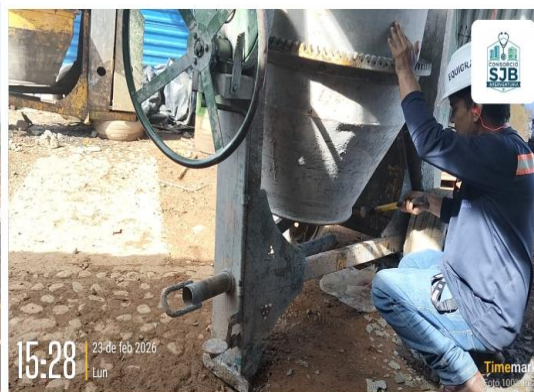
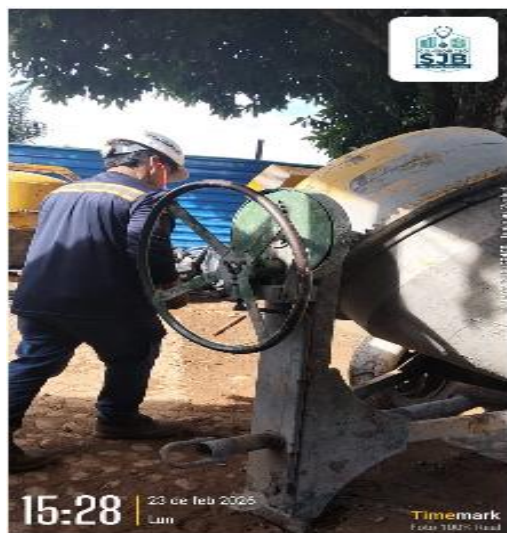
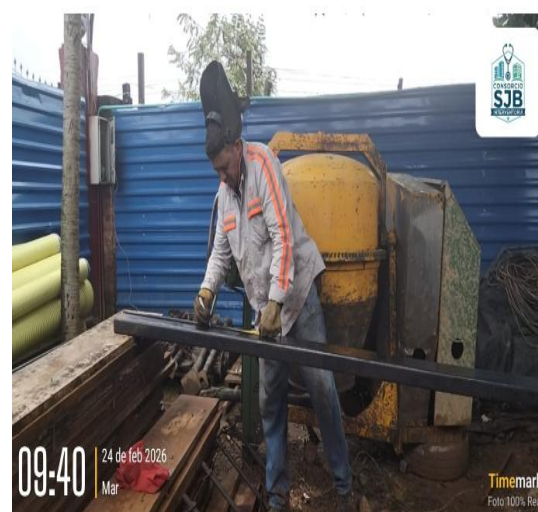
Como Interventoría SST, se realizó seguimiento al cumplimiento de las inspecciones preoperacionales y periódicas de la maquinaria pesada presente en obra, dentro de las cuales se verificó: excavadora de oruga, retrocargador, hormigonera, minicargador y vibro rodillo.

La finalidad de estas inspecciones es garantizar que los equipos se encuentren en óptimas condiciones mecánicas, operativas y de seguridad antes de su uso, previniendo fallas que puedan generar incidentes, accidentes de trabajo o afectaciones a la salud de los trabajadores. Así mismo, permite identificar actos y condiciones inseguras, programar mantenimientos preventivos y correctivos, y dar cumplimiento a la normatividad vigente en materia de Seguridad y Salud en el Trabajo, contribuyendo a un ambiente laboral seguro en cada frente de obra.

*Ilustración 15 Mantenimiento a maquinaria. Fuente: de elaboración propia.*

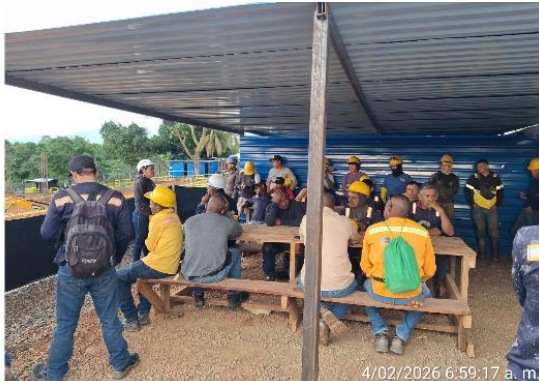
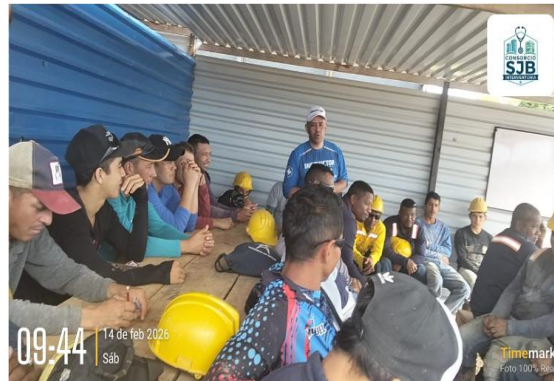
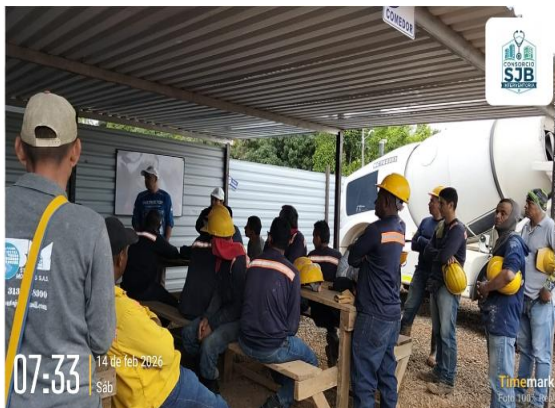
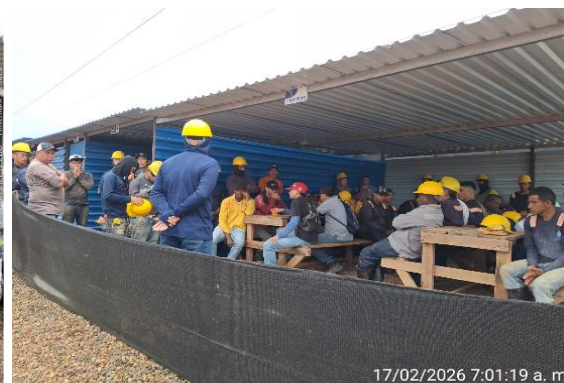
Desde la Interventoría SST, se ha realizado seguimiento a la capacitación y reentrenamiento del personal en obra, verificando que los trabajadores que ejecutan actividades en alturas cuenten con la formación correspondiente, la cual ha sido impartida en componente teórico-práctico.

Lo anterior, con el fin de garantizar que el personal se encuentre debidamente entrenado, competente y en condiciones seguras para la ejecución de labores en alturas, dando cumplimiento a la normatividad vigente en Seguridad y Salud en el Trabajo, y previniendo la ocurrencia de incidentes y accidentes laborales asociados a este tipo de actividades.

Ilustración 17 Formación teórico práctico trabajo en alturas. Fuente: elaboración propia

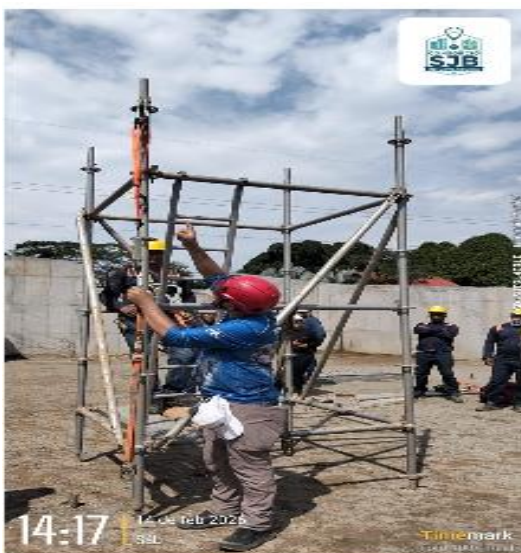
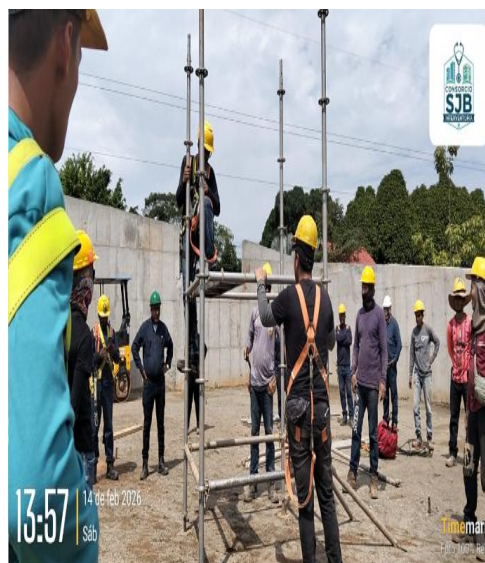
*Ilustración 18 Armado correcto de andamio. Fuente: elaboración propia.*

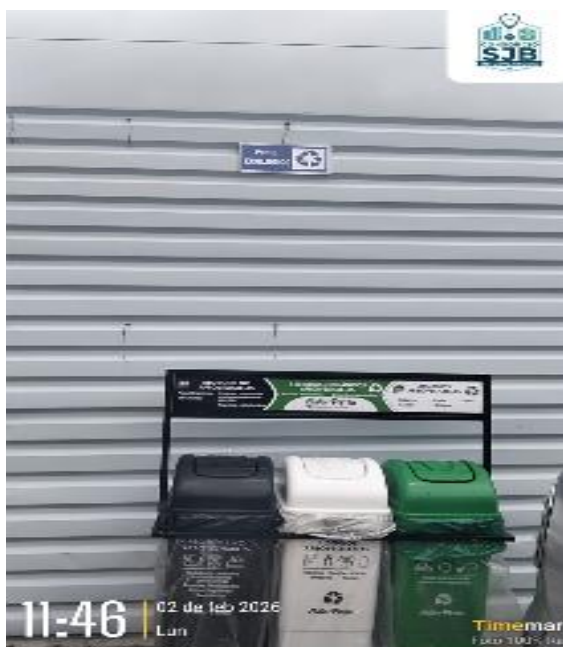
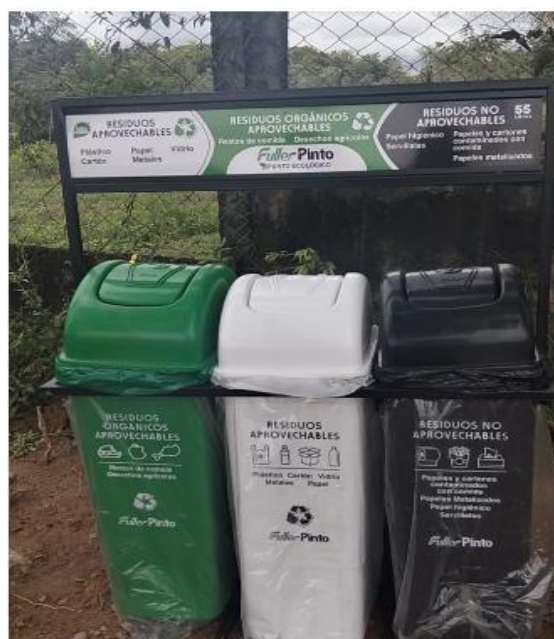
Así mismo, se constató la instalación de puntos ecológicos en diferentes frentes de la obra, promoviendo la adecuada gestión de residuos y el cumplimiento de las disposiciones ambientales aplicables.

*Ilustración 23 Instalación de puntos ecológicos. Fuente de elaboración propia*

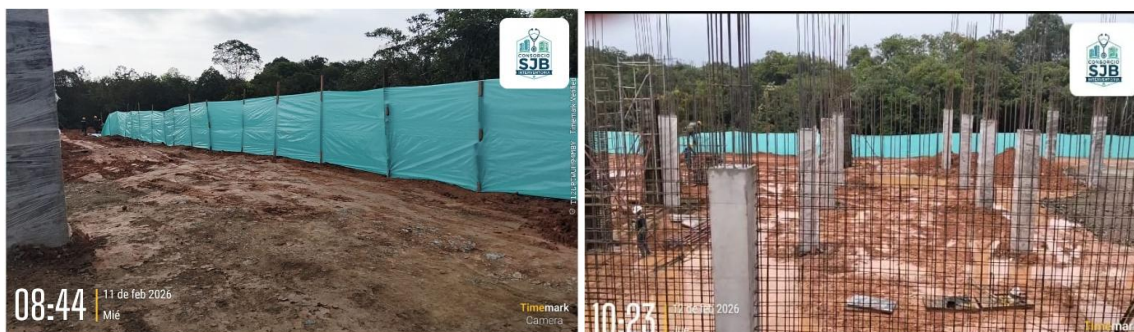
Desde la Interventoría SST se ha realizado seguimiento al cumplimiento de la política ambiental de la obra, evidenciando la instalación de barreras físicas con el fin de delimitar los frentes de trabajo y proteger las reservas naturales aledañas. Lo anterior se verifica como una medida de control para la prevención de impactos ambientales y la conservación de las zonas verdes intervenidas.

Ilustración 25 delimitación de barrera física. Fuente: elaboración propia

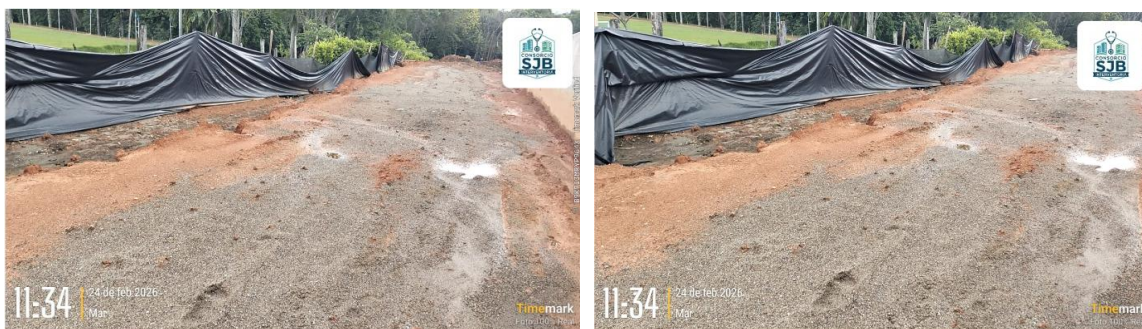
“La Interventoría SST efectúa seguimiento y verificación a la instalación de barrera física perimetral, con el fin de proteger las zonas verdes ubicadas en los linderos vecinales, prevenir impactos ambientales, evitar el ingreso no autorizado y mitigar riesgos

*Ilustración 26 Instalación barrera física delimitando predios vecinales. Fuente de elaboración propia.*

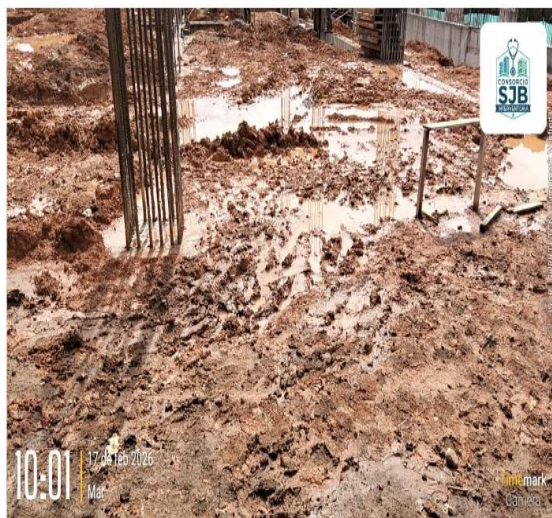
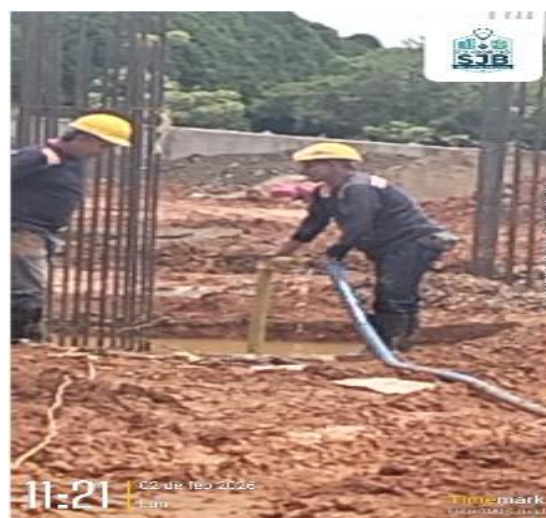
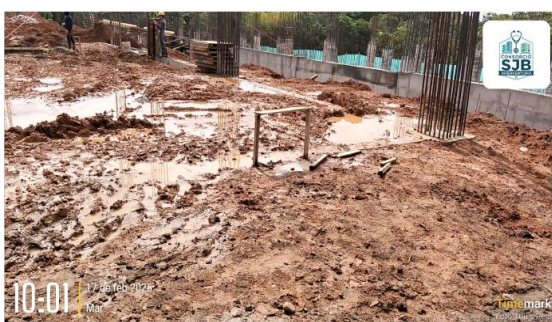
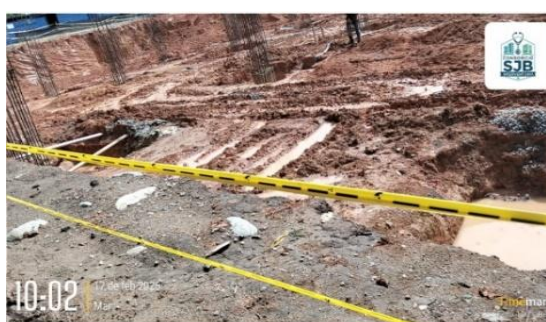
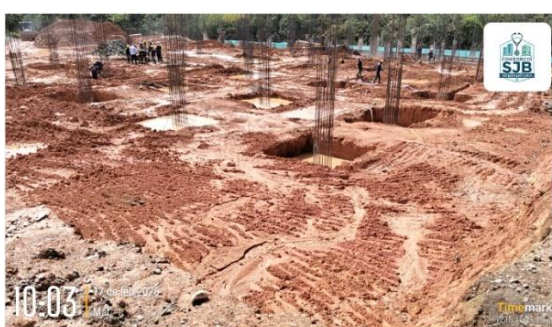
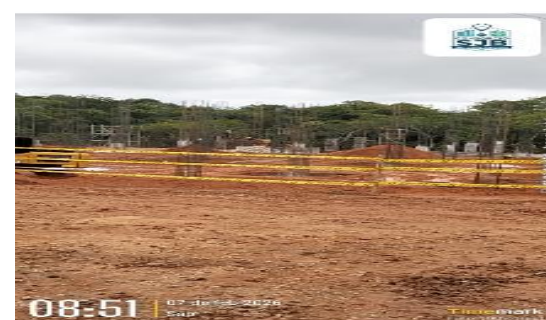
- Señalización de las zonas identificadas con riesgo de deslizamiento.
- Verificación del uso de calzado adecuado por parte de los trabajadores al transitar por áreas de riesgo.
- Se retira el agua lluvia estancada por motobomba sumergible.
- Suspensión inmediata de las actividades laborales durante condiciones de lluvia, con el fin de prevenir incidentes o accidentes.

Ilustración 27 Seguimiento preventivo áreas señalizadas, zona de deslizamiento en campo de trabajo. Fuente: elaboración propia.

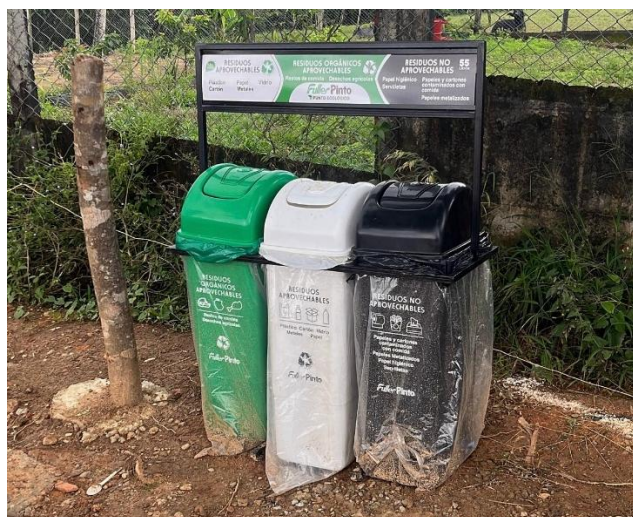
Ilustración 28 Punto ecológico
