**INFORME MENSUAL DEL CONTRATISTA DE OBRA NO. 5**

**CONSTRUCCIÓN DEL SISTEMA DE ACUEDUCTO DE LA LOCALIDAD DE  
ARÁNZAZU, RESGUARDO INDÍGENA DE RICAURTE, MUNICIPIO DE  
PÁEZ, DEPARTAMENTO DEL CAUCA, VIGENCIA 2025**

**PERIODO COMPRENDIDO  
DESDE 01 DE SEPTIEMBRE DE 2025 A 30 DE SEPTIEMBRE DE 2025**

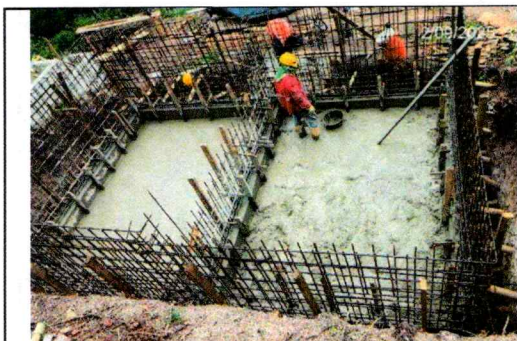
*Ilustración 7. Vaciado de Concreto en Losa Inferior*

Se ejecuta el suministro, transporte, vaciado y colocación de concreto estructural con una resistencia característica de 28 MPa. El concreto se vierte y distribuye de manera uniforme sobre la superficie previamente nivelada y preparada, garantizando el cumplimiento de los espesores establecidos en planos de diseño y especificaciones técnicas. Durante la ejecución se asegura la correcta compactación y vibrado del material para eliminar vacíos y garantizar su homogeneidad, así como el posterior curado del concreto con el fin de asegurar el adecuado desarrollo de resistencias y durabilidad de la estructura.

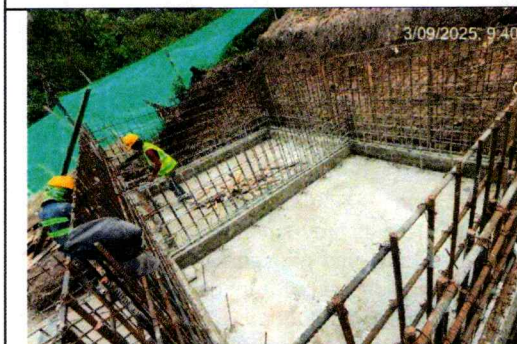
*Ilustración 9. Losa Inferior de Filtro Lento en Arena terminada*

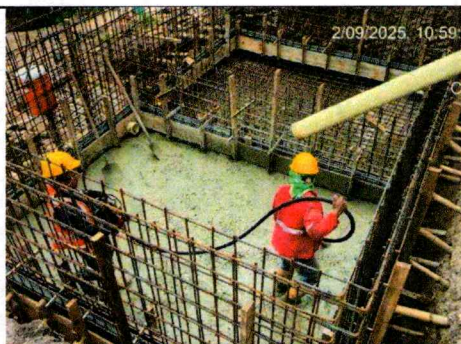
*Ilustración 10. Vaciado de Concreto en Losa Inferior*

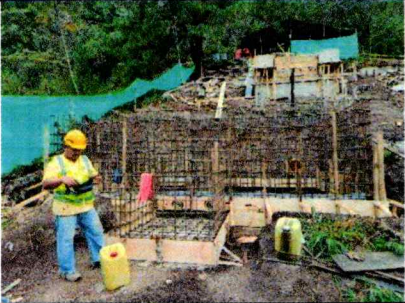
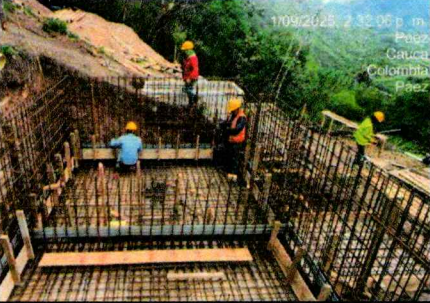
| <p><i>Ilustración 15. Acero Instalado en Estructura</i></p> | <p><i>Ilustración 16. Instalación de Acero en Tabique Intermedio</i></p> |

Se ejecuta el suministro, corte, figuración y colocación de acero de refuerzo en la estructura correspondiente al filtro lento de arena, de acuerdo con las dimensiones, diámetros y especificaciones establecidas en los planos estructurales. El acero es previamente acopiado en zona destinada y protegido de agentes ambientales que puedan alterar sus propiedades mecánicas. El proceso de figuración se desarrolla siguiendo las longitudes de anclaje, traslapes y dobleces indicados en el diseño, garantizando la correcta configuración estructural. Posteriormente, se procede con la instalación y amarre del acero en su posición definitiva, empleando alambre recocado

para asegurar su fijación, verificando su alineación, recubrimiento nominal y separación entre barras, conforme a lo estipulado en la normativa técnica vigente.

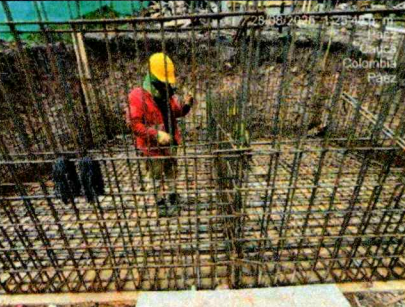
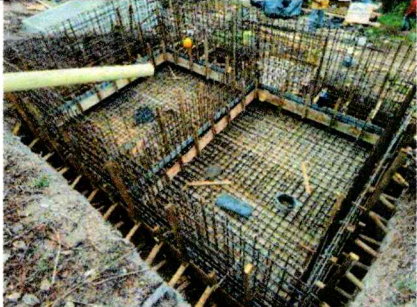
| <p><i>Ilustración 17. Instalación de Acero Muros</i></p> | <p><i>Ilustración 18. Parilla de Acero Instalada</i></p> |

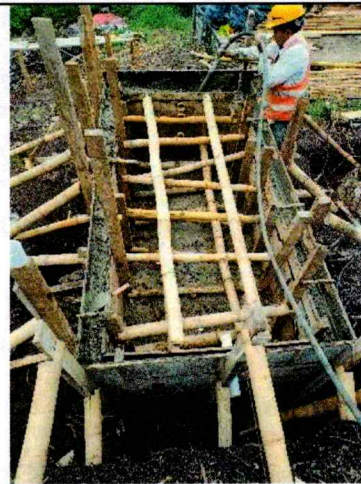
*Ilustración 24. Fundición de concreto de estructura de cámara de lavado de arena*

Se ejecutó el suministro y colocación de concreto estructural con resistencia característica de 28 MPa para los muros de la estructura de lavado de arenas, utilizando mezcla en sitio conforme a las especificaciones del proyecto y normas técnicas vigentes. La actividad incluyó la verificación de la formaleta, colocación del acero de refuerzo y control del recubrimiento, garantizando la correcta alineación y nivelación de los elementos. El concreto fue vaciado y compactado mediante vibradores internos, asegurando la eliminación de vacíos y una adecuada adherencia al refuerzo. Finalmente, se efectuaron las labores de curado y control de calidad, incluyendo la toma de cilindros para ensayos de resistencia a compresión, con el fin de asegurar el cumplimiento de los parámetros estructurales y de durabilidad exigidos para la unidad.

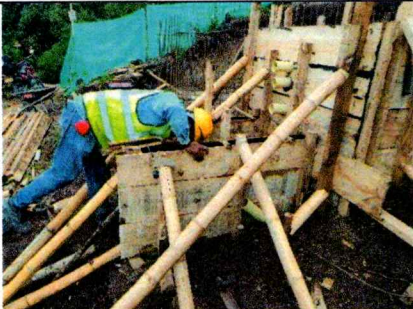
*Ilustración 25. Atrake de formaleta cajas de salida estructurada lavado de arena*

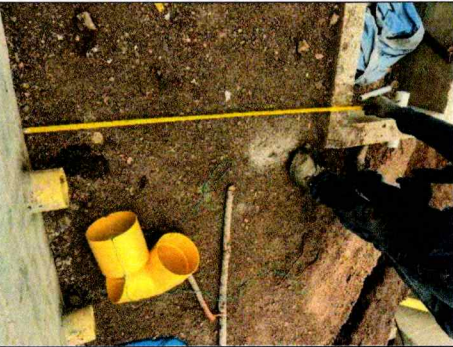
| <p><i>Ilustración 31. Localización y medición</i></p> | <p><i>Ilustración 32. Localización de tubería</i></p> |

Se ejecutaron labores de localización y replanteo de tuberías correspondientes a las conexiones hidráulicas del sistema, tomando como referencia los planos topográficos y de diseño hidráulico aprobados. Estas actividades incluyeron la verificación de alineamientos, cotas y pendientes de instalación, asegurando la correcta posición de los ejes y puntos de conexión en campo, con el fin de garantizar la precisión constructiva y funcionalidad hidráulica del sistema proyectado.

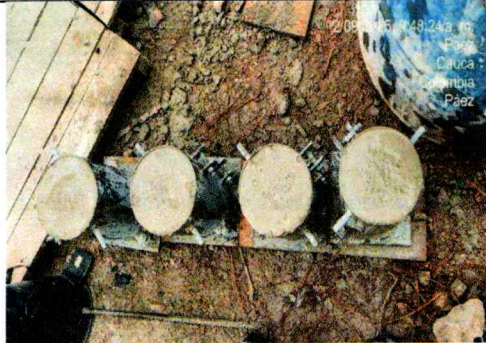
| <i>Ilustración 39. Toma de muestras de cilindro</i> | <i>Ilustración 40. Toma de asentamiento con el cono Slump</i> |

En el presente periodo se ha llevado a cabo la fundición de la estructura del filtro lento de arena y estructura de cámara de lavado de arena. De esta actividad fueron tomadas muestras representativas de Cilindros, así como ensayos de asentamiento con el Cono de Abrams, tal y como se puede evidenciar en las fotografías a continuación.

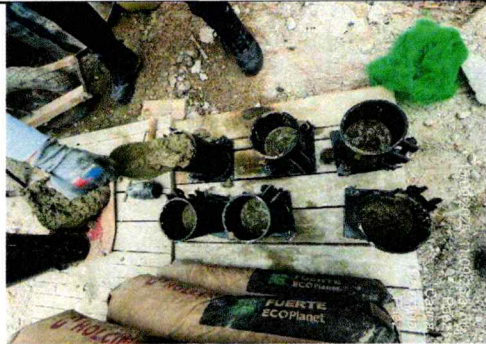
| <i>Ilustración 41. Proceso de toma de muestras</i> | <i>Ilustración 42. Toma de muestra</i> |

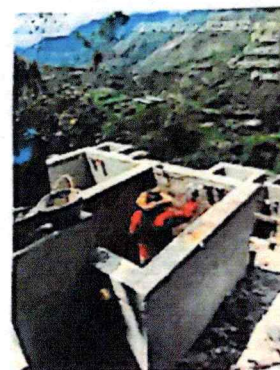
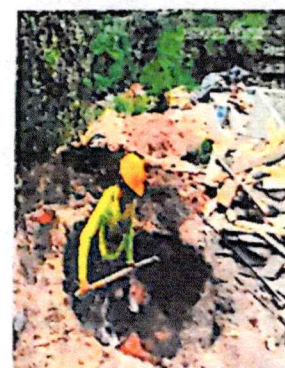
Se realiza instalación de junta hidráulica PVC de tipo bulbo de 15 cm en estructura del fillo grueso dinámico F60i

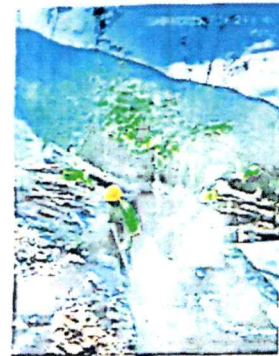
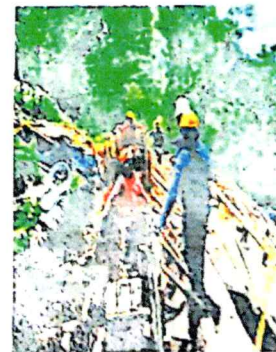
Se ejecutan trabajos de impermeabilización en los tanques existentes, con el fin de mejorar su funcionalidad y prolongar su vida útil dentro del sistema de tratamiento.

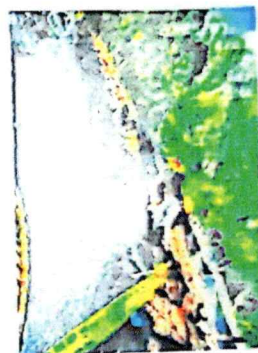
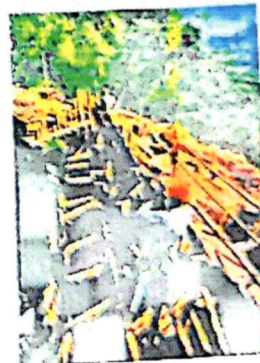
Se efectuó una prueba de estanqueidad en el filtro lento de obra, la cual consistió en la inyección y retención de agua en la estructura para verificar posibles fugas o filtraciones. El procedimiento permitió confirmar el adecuado comportamiento hidráulico del filtro, lo que asegura su operatividad y durabilidad dentro del sistema de tratamiento.
