*Contrato 507-2025: “Realizar la consultoría técnica para la verificación, análisis y propuesta de soluciones integrales, gestión y entrega del Licenciamiento que permitan la intervención y finalización de la nueva sede de la Alcaldía Local de Teusaquillo, garantizando el cumplimiento de la normativa vigente, la estabilidad estructural, la funcionalidad y la operatividad del edificio, ubicado en la Carrera 30 No. 40 - 14/24/34/38 en la ciudad de Bogotá DC.”*

## **INFORME SEMANAL No. 9**

### **G-25230-CM044-26**

# **NUEVA SEDE DE LA ALCALDÍA LOCAL DE TEUSAQUILLO**

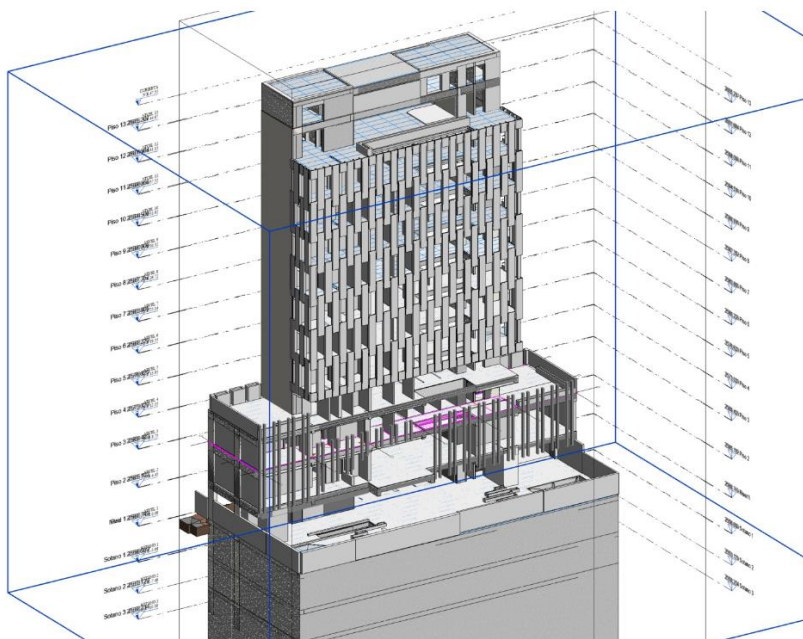
**Figura 2 – Modulación Revit según los levantamientos en campo**

En cuanto al trabajo operativo de oficina, se dio inicio al modelado arquitectónico en Revit, el cual se está desarrollando con base en la información del levantamiento arquitectónico elaborado en campo, preliminarmente elaborado en DWG, incluyendo levantamiento arquitectónico, y registro fotográfico.

Adicionalmente, se realizó el cruce y coordinación con el modelo estructural para la definición y verificación de ejes estructurales y niveles estructurales y arquitectónicos actuales; El modelo se encuentra en proceso de organización por fases, con el fin de estructurar adecuadamente las condiciones existentes y las posibles intervenciones, permitiendo una lectura clara de la evolución del proyecto.

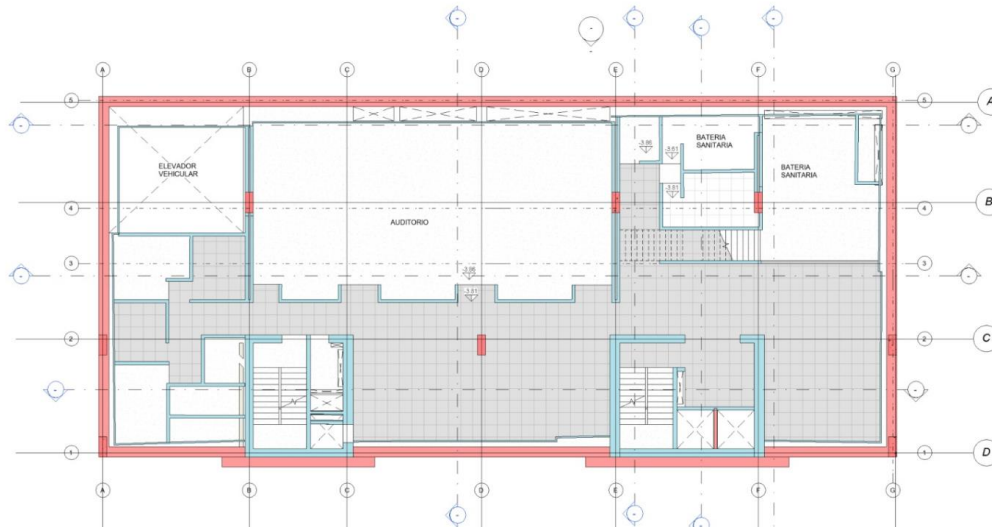
**Figura 3 – Modulación Revit según los levantamientos en campo**

La información ha sido integrada de manera que el modelo refleje con precisión el estado actual de la edificación, incorporando el registro de los acabados arquitectónicos existentes (pisos, techos, muros y carpinterías), lo que permitirá la extracción de información técnica confiable, como la cuantificación de cantidades de obra.

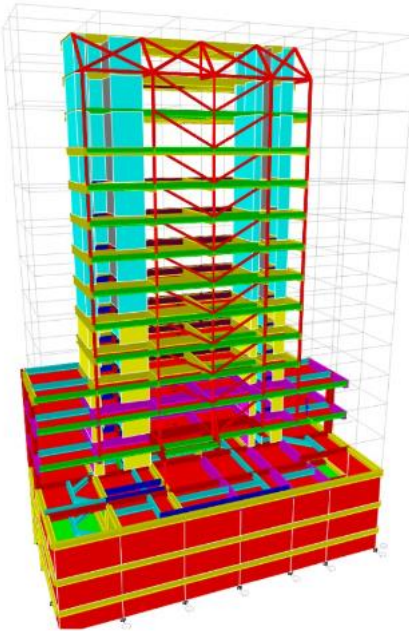
Figura 4 – Modelo estructural en ETABS – Alternativa de reforzamiento definida

De manera complementaria, se estudiaron varias alternativas de reforzamiento en donde se llegó a la conclusión de la alternativa más favorable, cumpliendo el adecuado desempeño estructural, la seguridad y el cumplimiento de la normativa vigente

Se definió y se determinó el reforzamiento después del estudio de varias alternativas, donde se trabajó finalmente el estudio de vulnerabilidad, índices de sobreesfuerzo de elementos estructurales e índice de flexibilidad.
