INFORME EJECUCIÓN CONTRATO 15102025 - 1626

Mantenimiento Preventivo y Operación de las Estaciones de Monitoreo de la Gobernación de Caldas Ubicadas en el Municipio de Marmato, Caldas.

TÍTULO DEL INFORME:	MANTENIMIENTO DETALLADO DE ESTACIONES SAT CALDAS MARMATO
NÚMERO DE CONTRATO:	CONTRATO 15102025 - 1626
ENTIDAD CONTRATANTE:	GOBERNACION DE CALDAS
CONTRATISTA:	CQ INVERSIONES SAS NIT 901.039.276-3
FECHA DE INICIO:	17 DE OCTUBRE DE 2025
PLAZO DE EJECUCIÓN:	HASTA EL 17 DE DICIEMBRE DE 2025
FECHA DEL INFORME:	10 DE DICIEMBRE DE 2025
COORDINADOR PROYECTO:	JUAN CARLOS MEDINA MOSQUERA
DIRECTOR DE TECNOLOGÍA:	MARIO CERÓN CHARRY
RESPONSABLE EJECUTIVO:	CAROLINA QUINTERO OSORIO

Título del Informe	MANTENIMIENTO DE ESTACIONES SAT CALDAS MARMATO	Fecha del Informe	07/12/2025	No.	001
Departamento	CALDAS	Ciudad	MARMATO		
Fecha Inicio de las Actividades:	17/10/2025	Hora Inicio:	00:00:00	Fecha Final de las Actividades:	17/12/2025
				Hora Final:	00:00:00
Cliente	GOBERNACION DE CALDAS				
Personal Que Ejecutó La(s) Actividad(es)	Brahian Arturo Rueda Ríos Johan Sebastián Moreno Rengifo

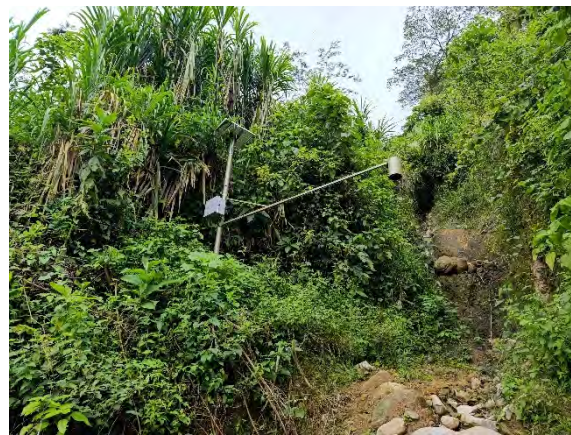
Ilustración 1: Estación limnimétrica.

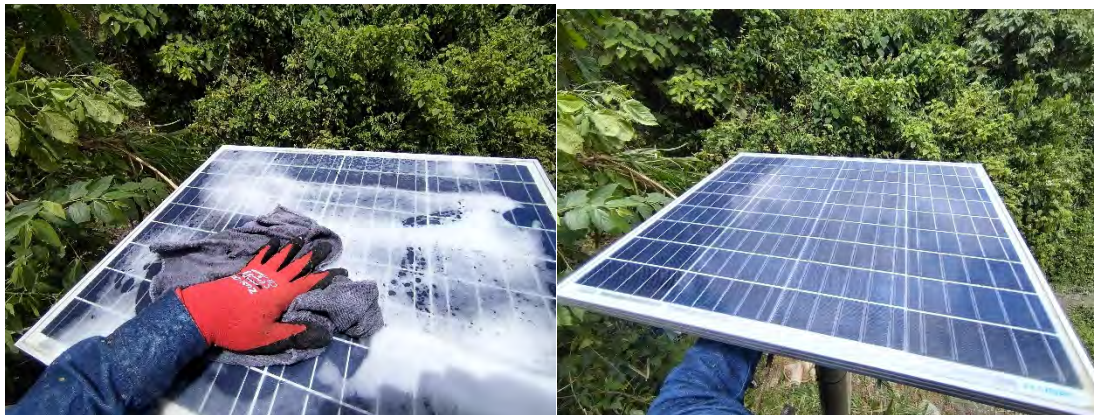
Ilustración 2: Limpieza de paneles solares.

- Se realiza limpieza de elementos, paneles solares, cofres, regulador solar, batería y Datalogger.

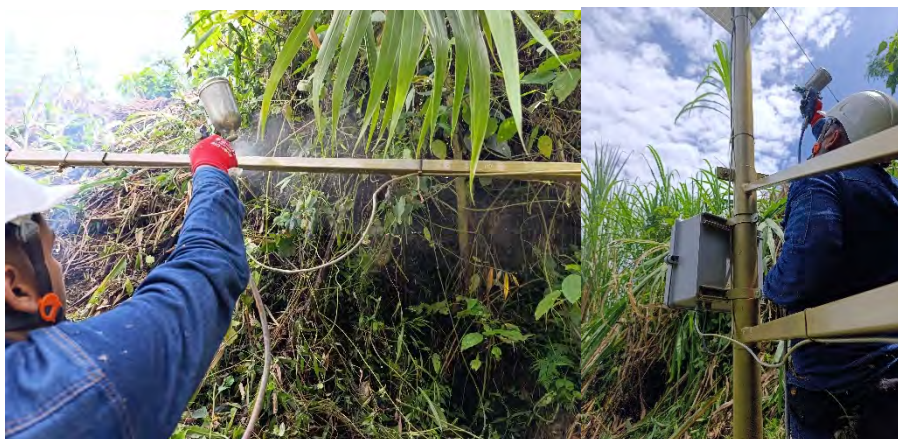
Ilustración 3: Aplique de pintura anticorrosiva.

- Se aplica pintura anticorrosiva a partes metálicas.
- Se desmontan elementos que no se requieren.
- Se realiza mantenimiento al sensor de nivel.
- Eliminación de maleza.
- Las comunicaciones fueron activadas nuevamente.

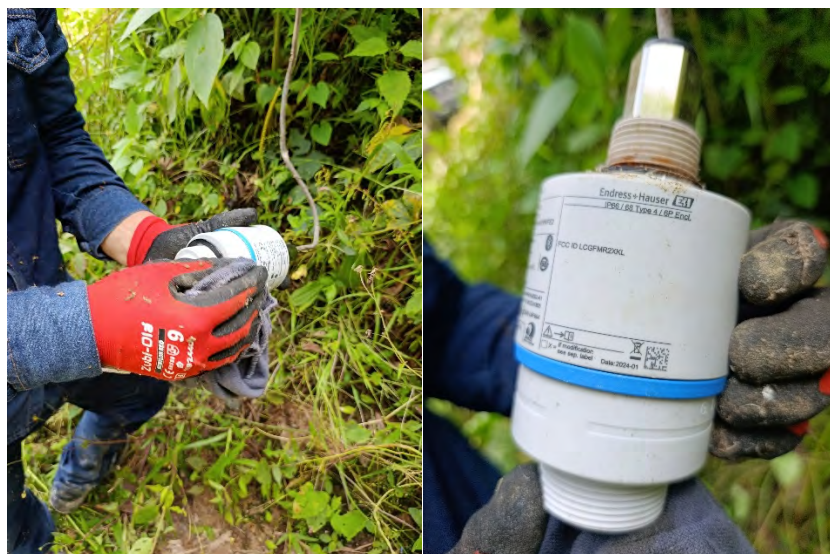
Ilustración 4: Limpieza de sensor de nivel.

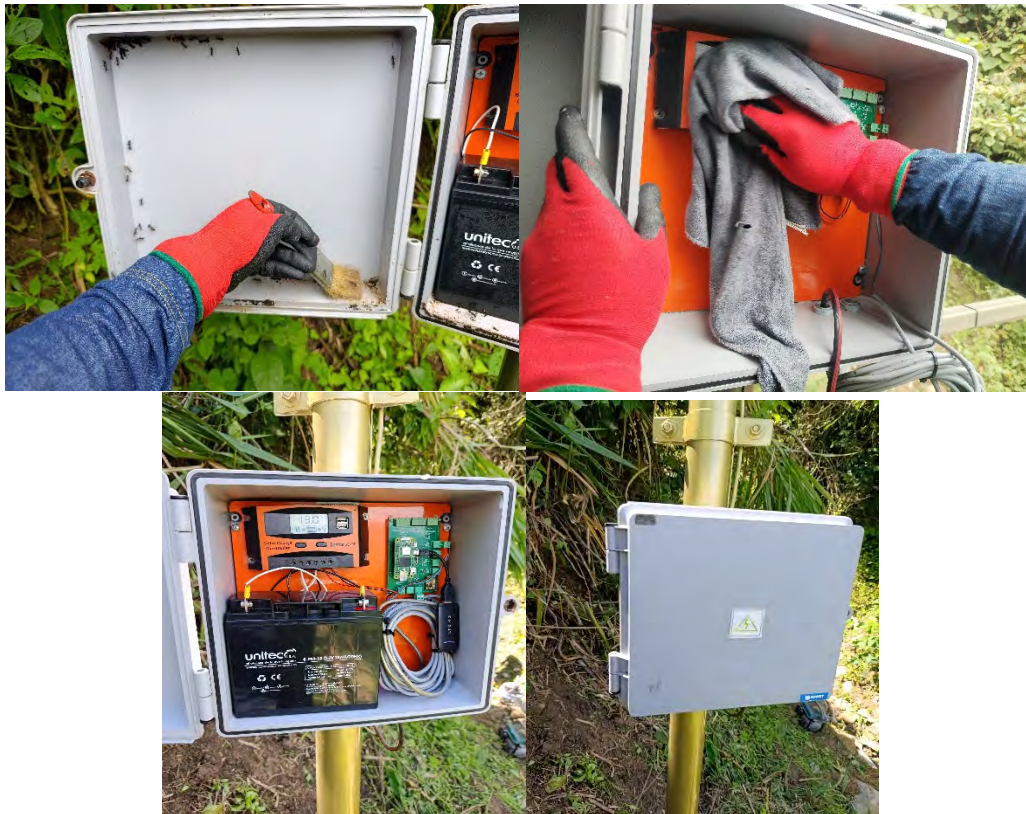
Ilustración 5: Limpieza de gabinete y retiro de componentes obsoletos.

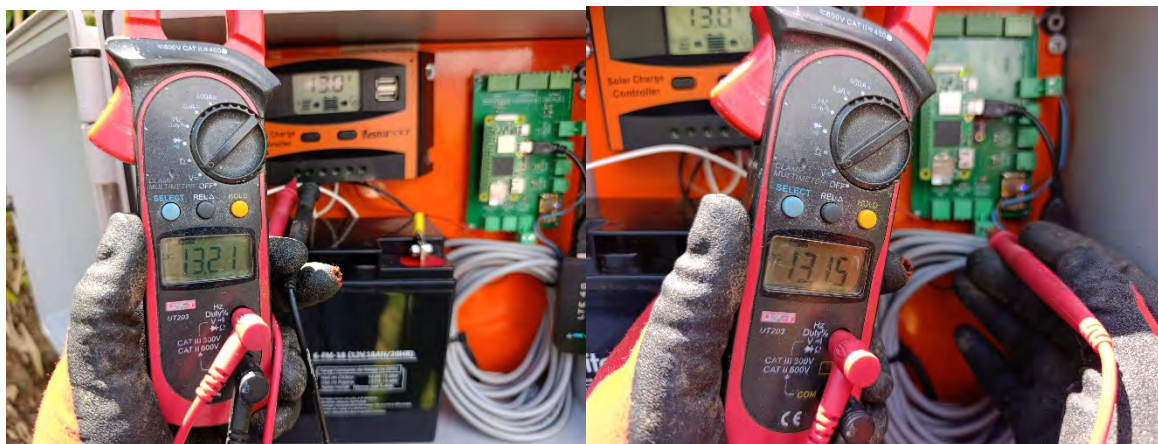
Ilustración 6: Medición de voltaje de batería 13.21V y estado de batería ok

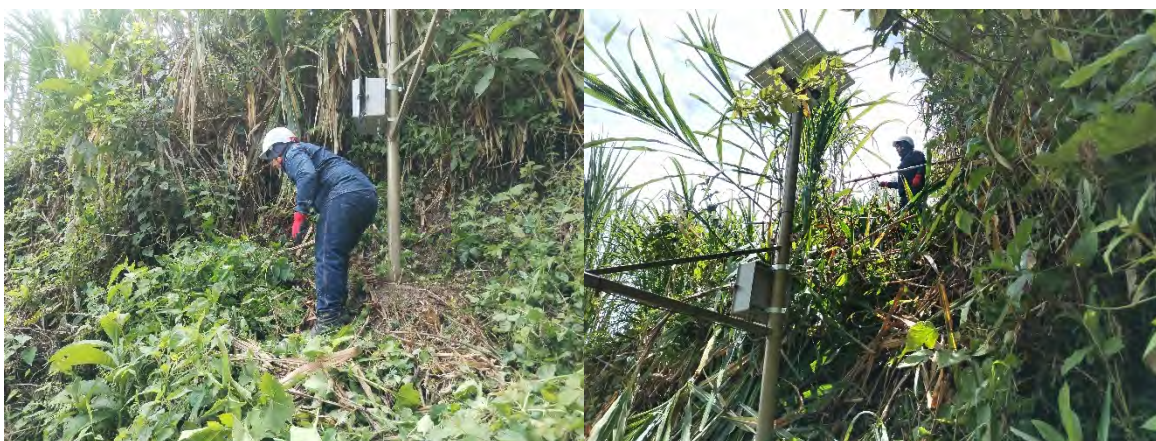
Ilustración 7: Eliminación de maleza.

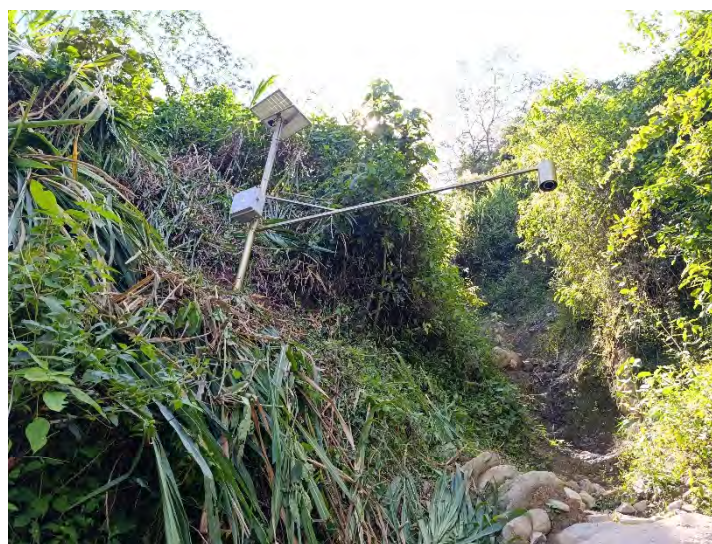
Ilustración 8: Estación limnigrafica estado final.

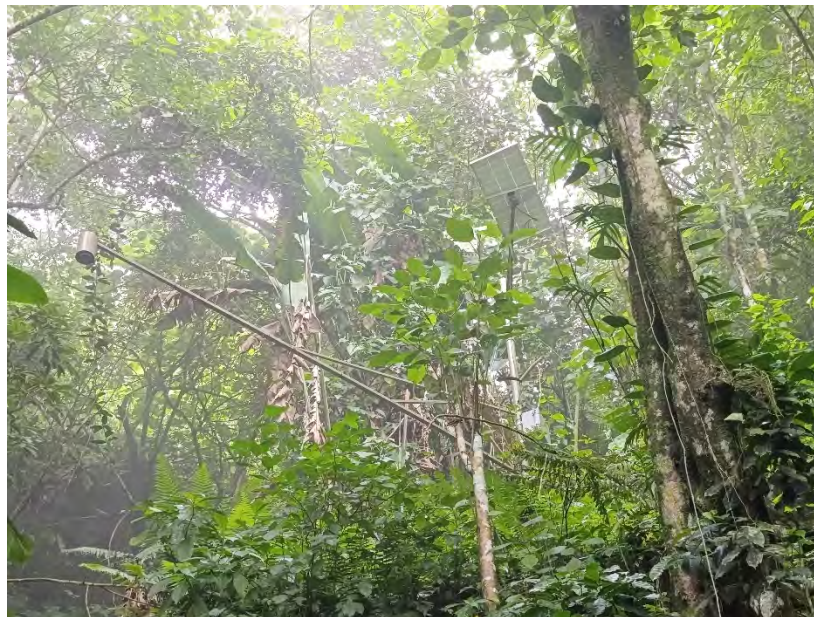
Ilustración 9: Estación Limnigrafica.

- Debido a las condiciones del terreno en la ubicación de la estación limnigráfica Boquerón, no fue posible realizar la limpieza del panel solar ni del sensor de nivel. El terreno es inestable y no permite el uso seguro de una escalera para acceder a dichos componentes, si embargo se encuentra funcionando perfectamente.

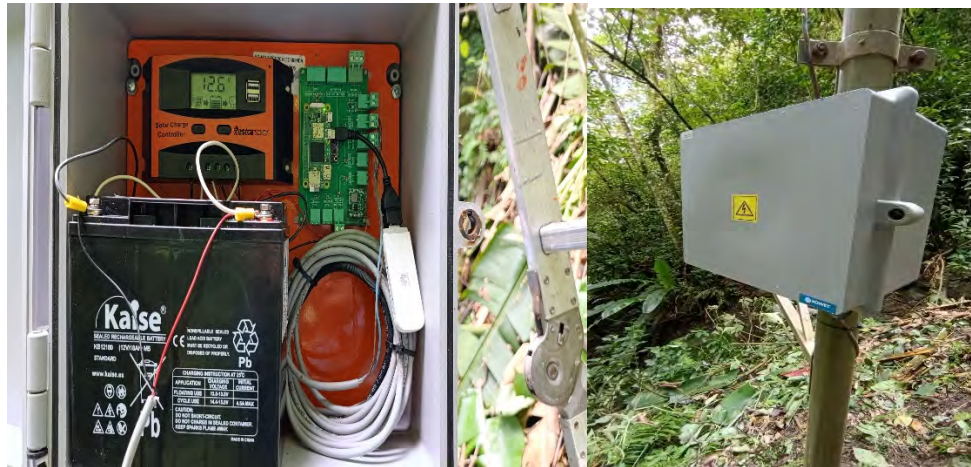
Ilustración 10: Limpieza de gabinete y retiro de componentes obsoletos.

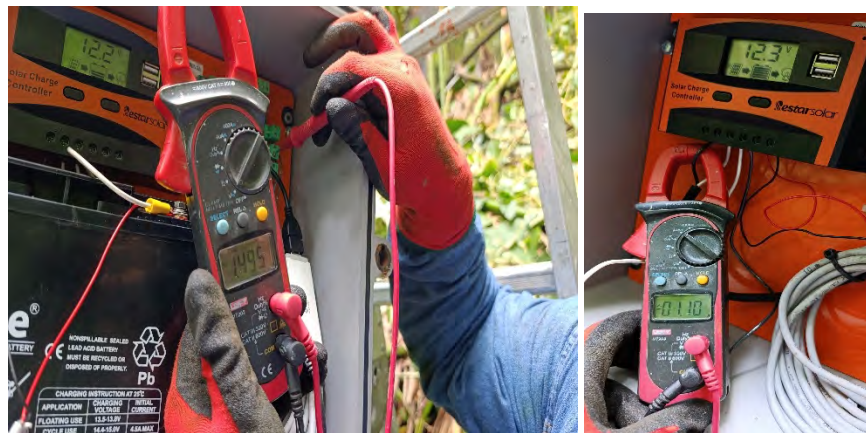
Ilustración 6: Verificación de voltaje de paneles solares y estado de batería ok.

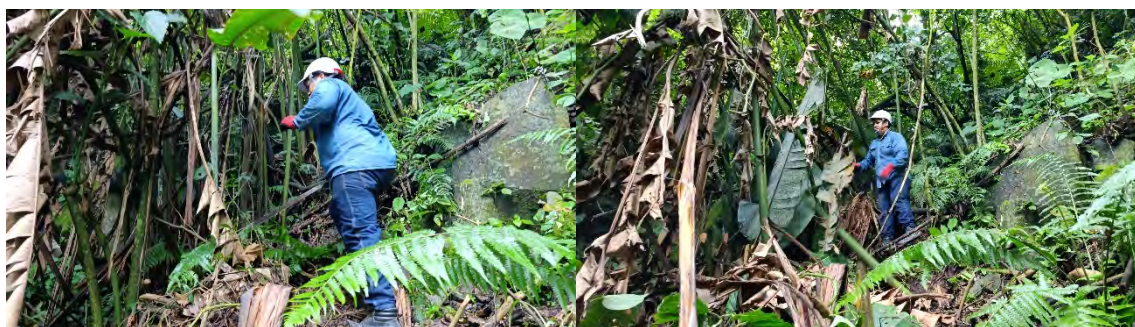
Ilustración 12: Eliminación de maleza.

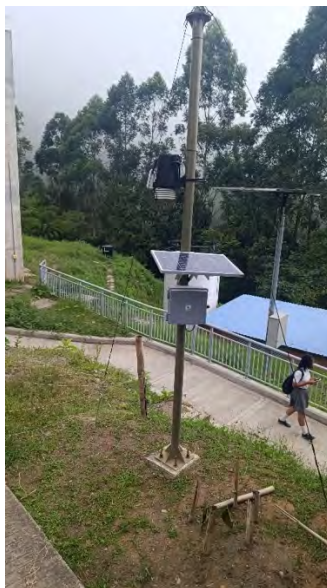
Ilustración14: Estación climática Romano Marin.

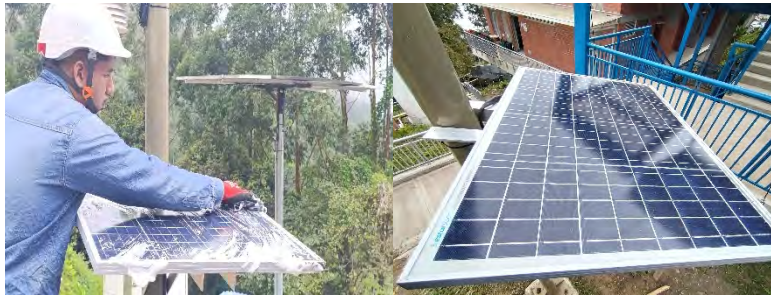
Ilustración 158: Limpieza de paneles solares.

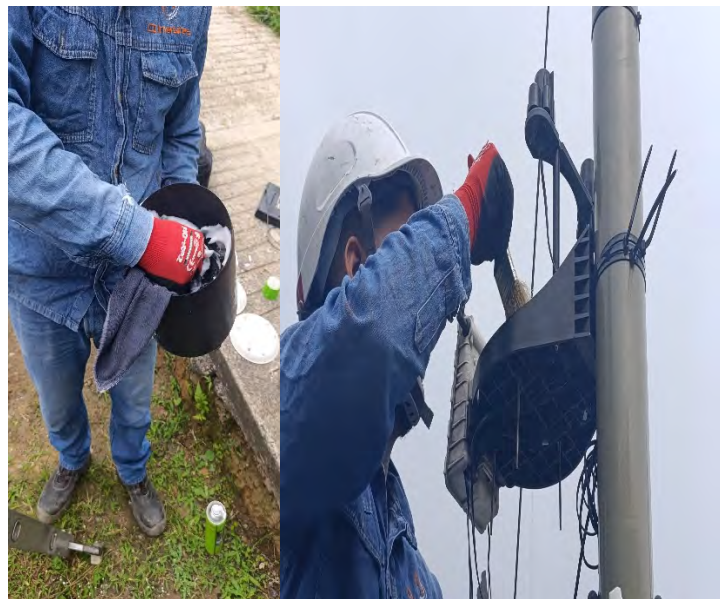
Ilustración 96: Limpieza pluviómetro.

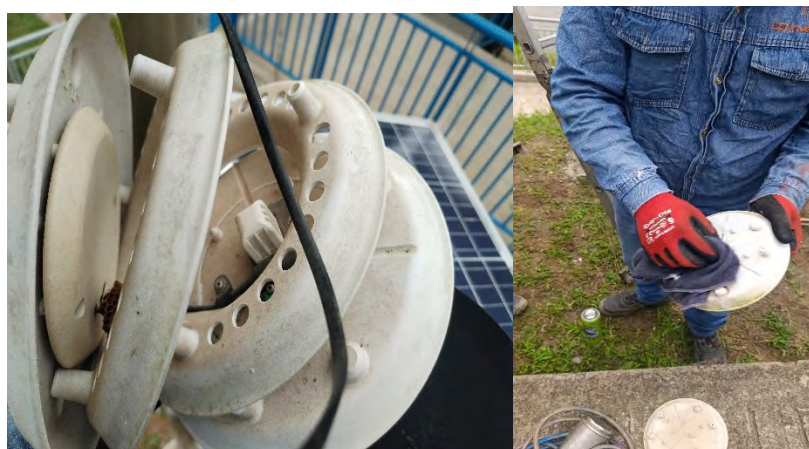
Ilustración 17: Limpieza de sensor de temperatura y humedad.

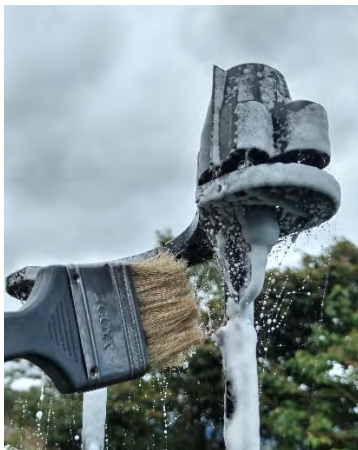
Ilustración 18: Limpieza de sensor de UV.

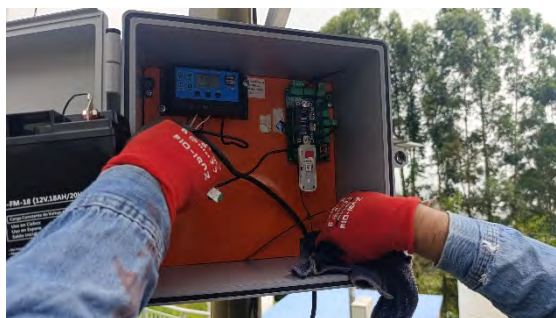
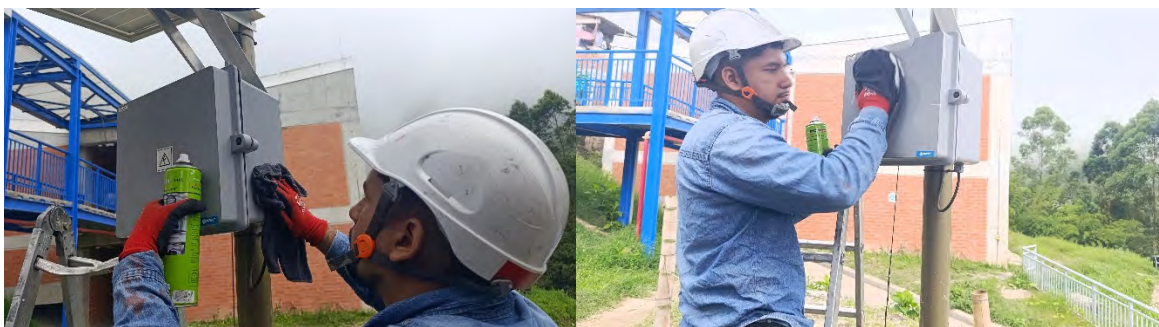
Ilustración 19: Limpieza de gabinete y retiro de componentes obsoletos.

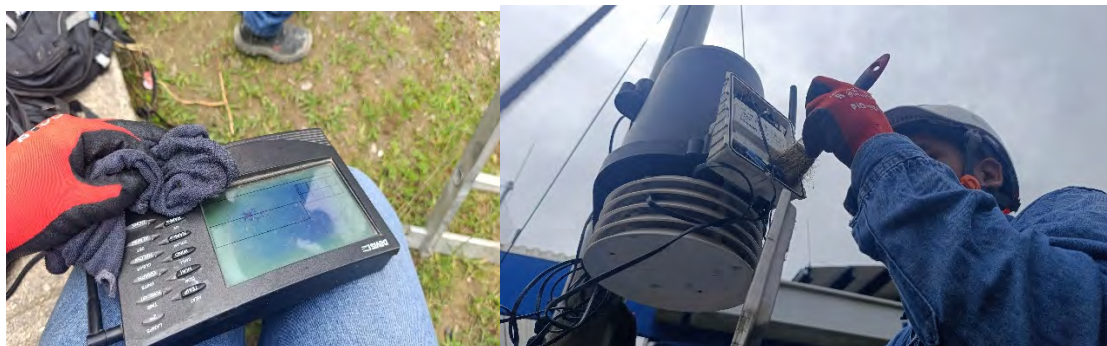
Ilustración 20: Limpieza de interfaces.

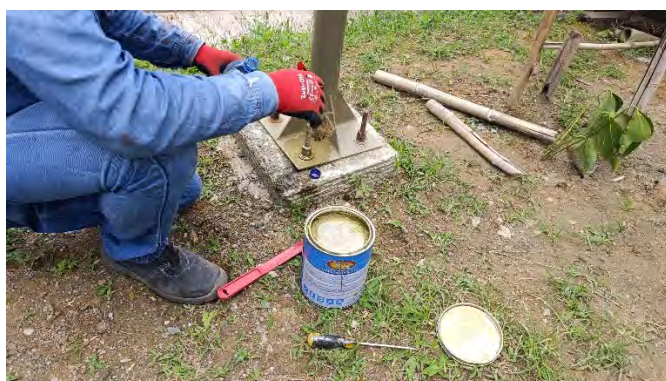
Ilustración 21: Aplicación de pintura.

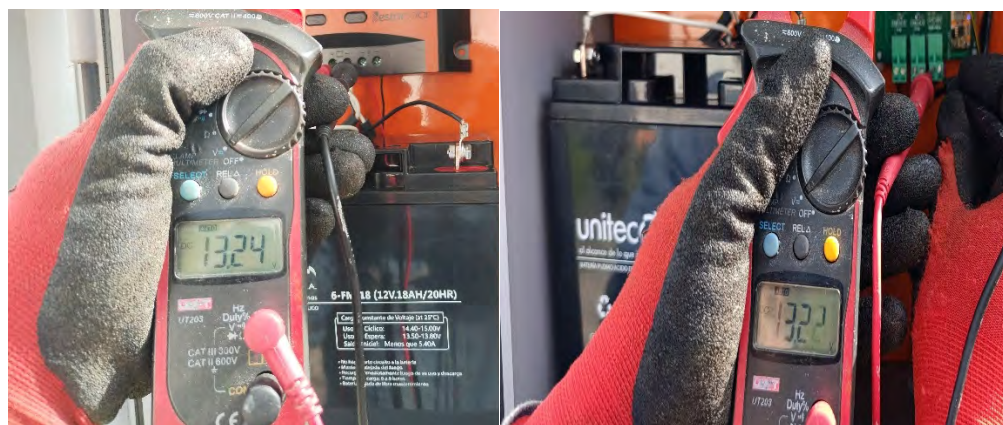
Ilustración 22: Medición de voltaje de batería 13.24V y estado de batería ok

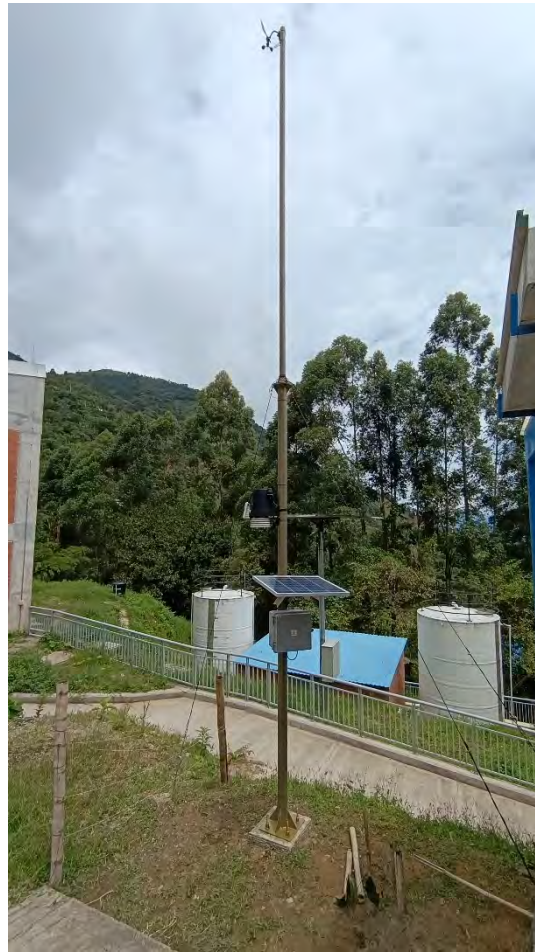
Ilustración 23: Estación de alarma estado final y operativa.

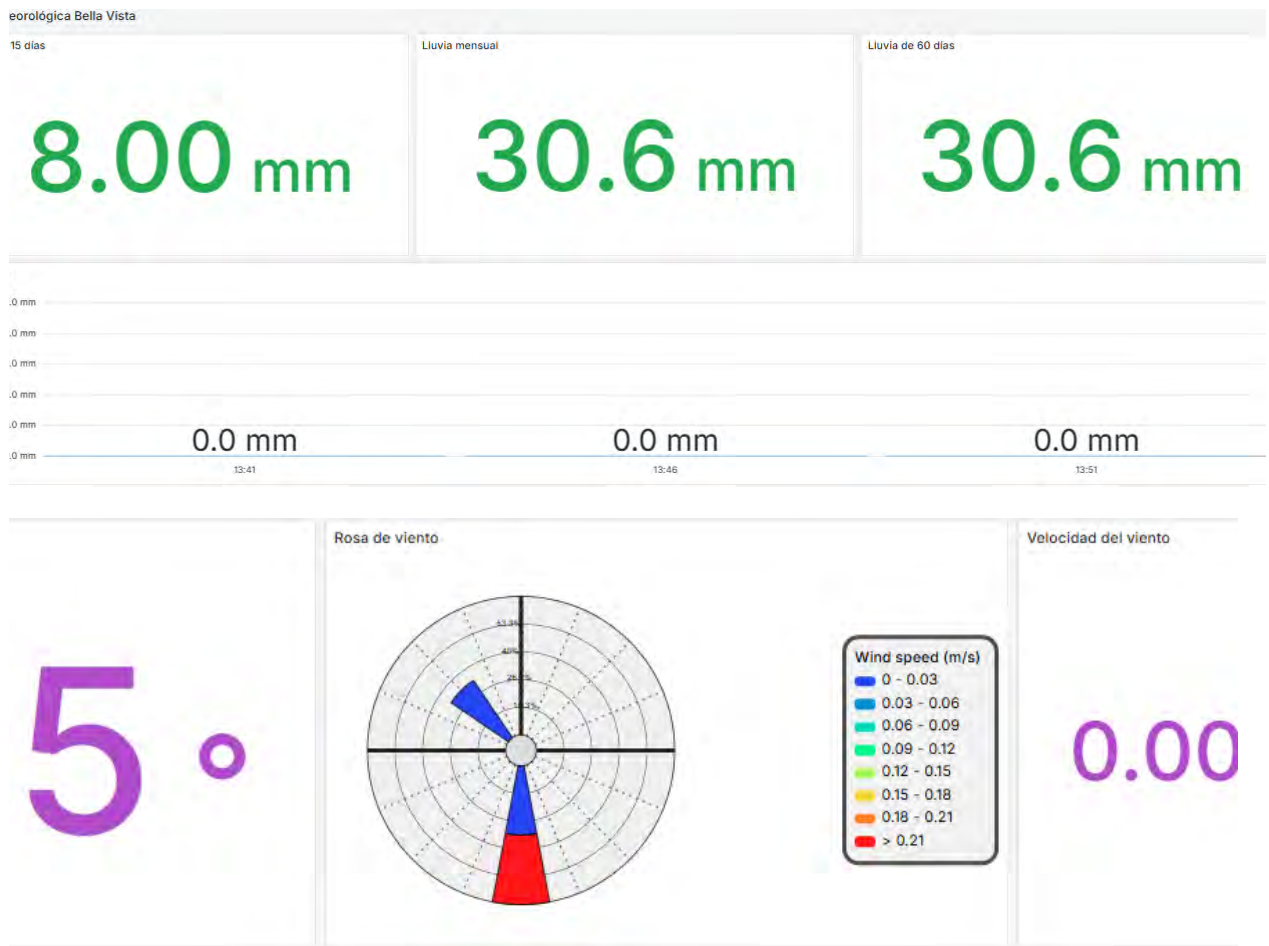
Ilustración 24: Reporte de sensores.

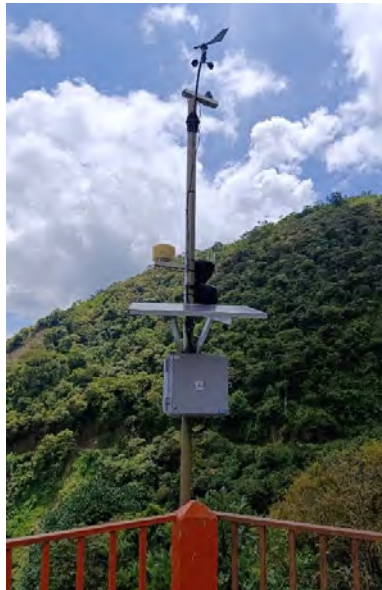
Ilustración 25: Estación climática Bella vista.

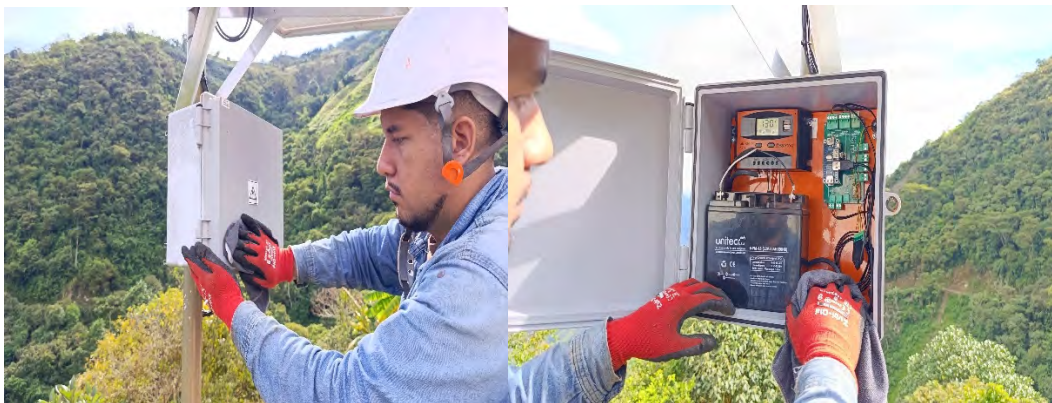
Ilustración 10: Limpieza de gabinete de estación.

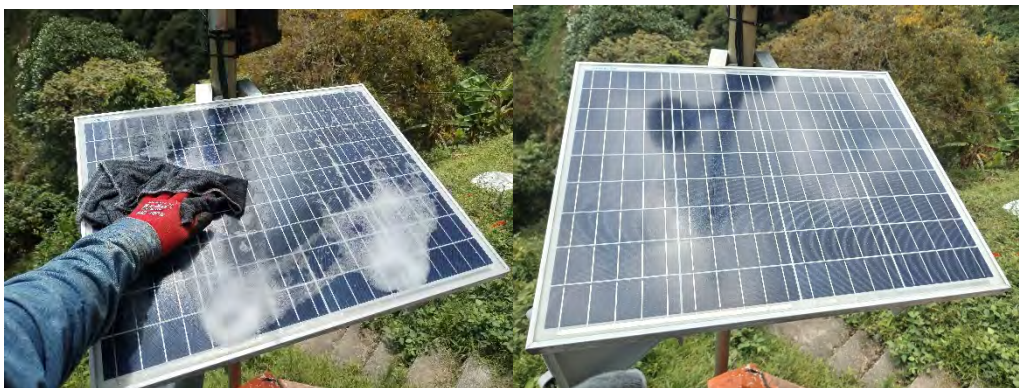
Ilustración 117: Limpieza de paneles solares.

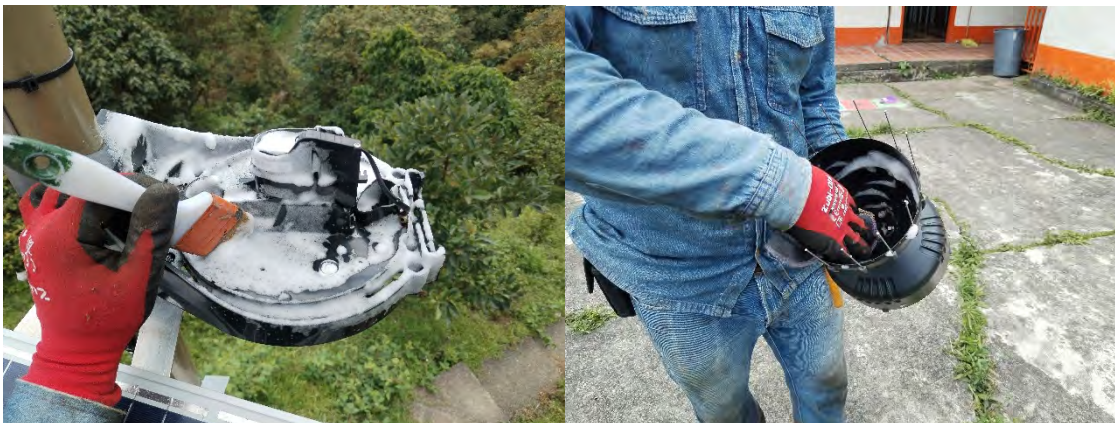
Ilustración 128: Limpieza sensor pluviómetro.

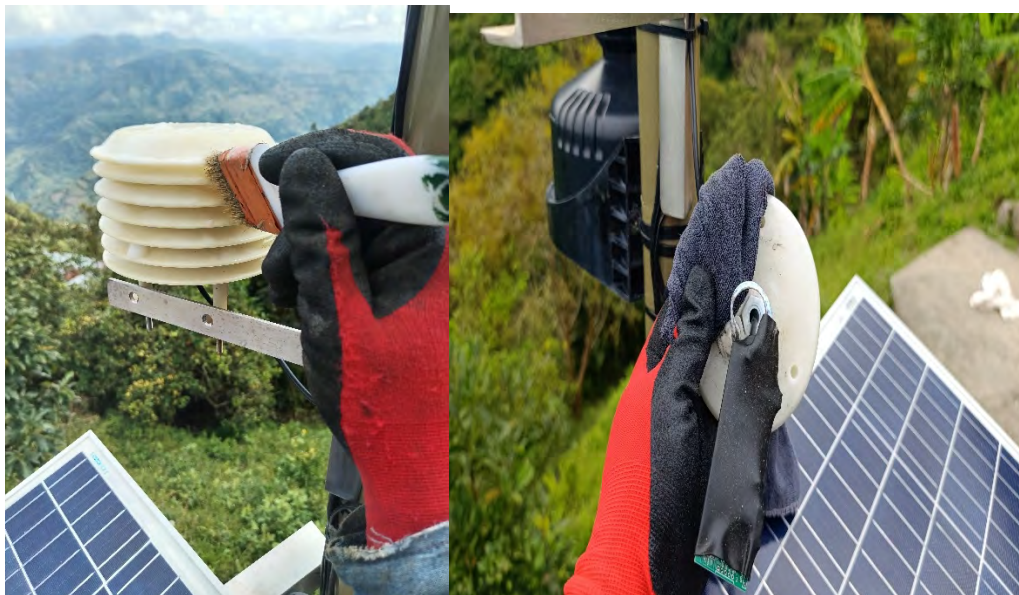
Ilustración 139: Limpieza sensor de temperatura y humedad.

- Se realiza limpieza de elementos, paneles solares, cofres, regulador solar, baterías y Datalogger.
- Se aplica pintura anticorrosiva a partes metálicas.
- Se realiza limpieza de sensores, anemómetro, Pluviómetro, Temperatura, Humedad, Radiación solar.
- Se realizaron ajuste en la conectividad el sensor de Temperatura y Humedad debido a que no reportaba.
- Las comunicaciones fueron activadas nuevamente.

- Se identificaron y corrigieron fallas menores en algunos componentes como el sensor de temperatura y humedad de la estación climática Bellas Vista.
- Se reactivaron y verificaron las comunicaciones de las estaciones, asegurando la transmisión correcta de datos de las estaciones climáticas Bellas Vista y colegio Ramon Marín.

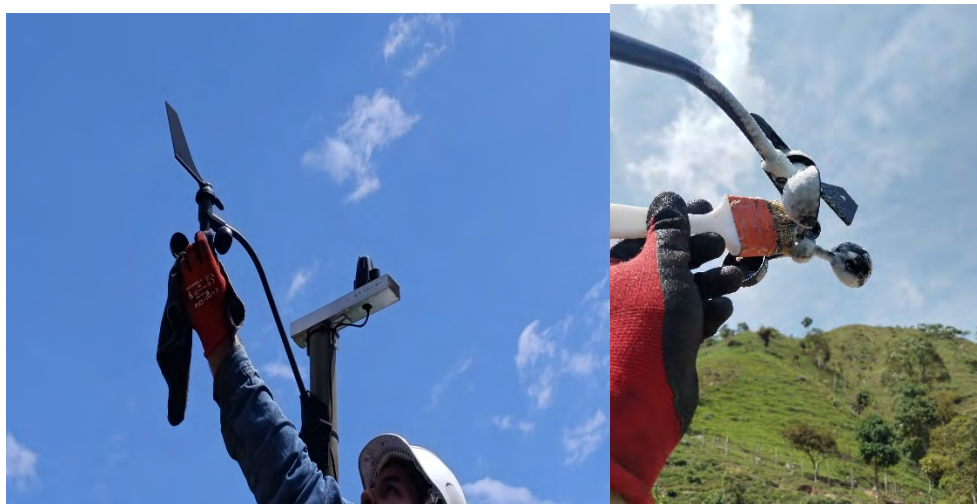
Ilustración 30: Limpieza sensor anemómetro.

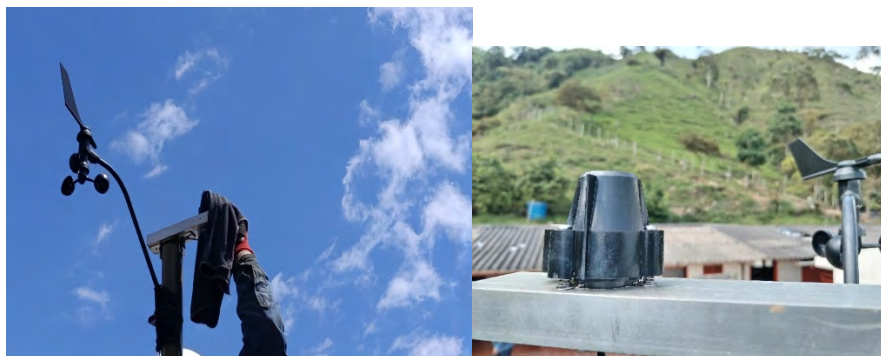
Ilustración 31: Limpieza sensor de radiación solar

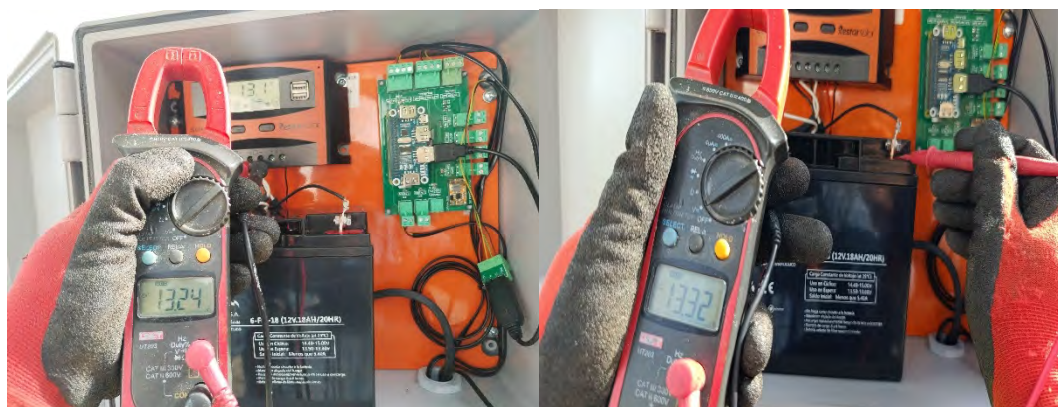
Ilustración 142: Medición de voltaje de batería 13.3V y estado de batería ok.

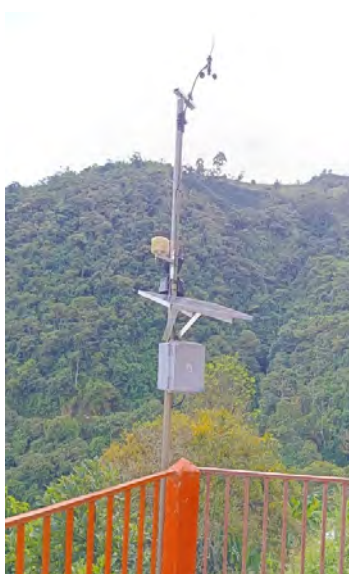
Ilustración 15: Estación de alarma estado final y operativa.

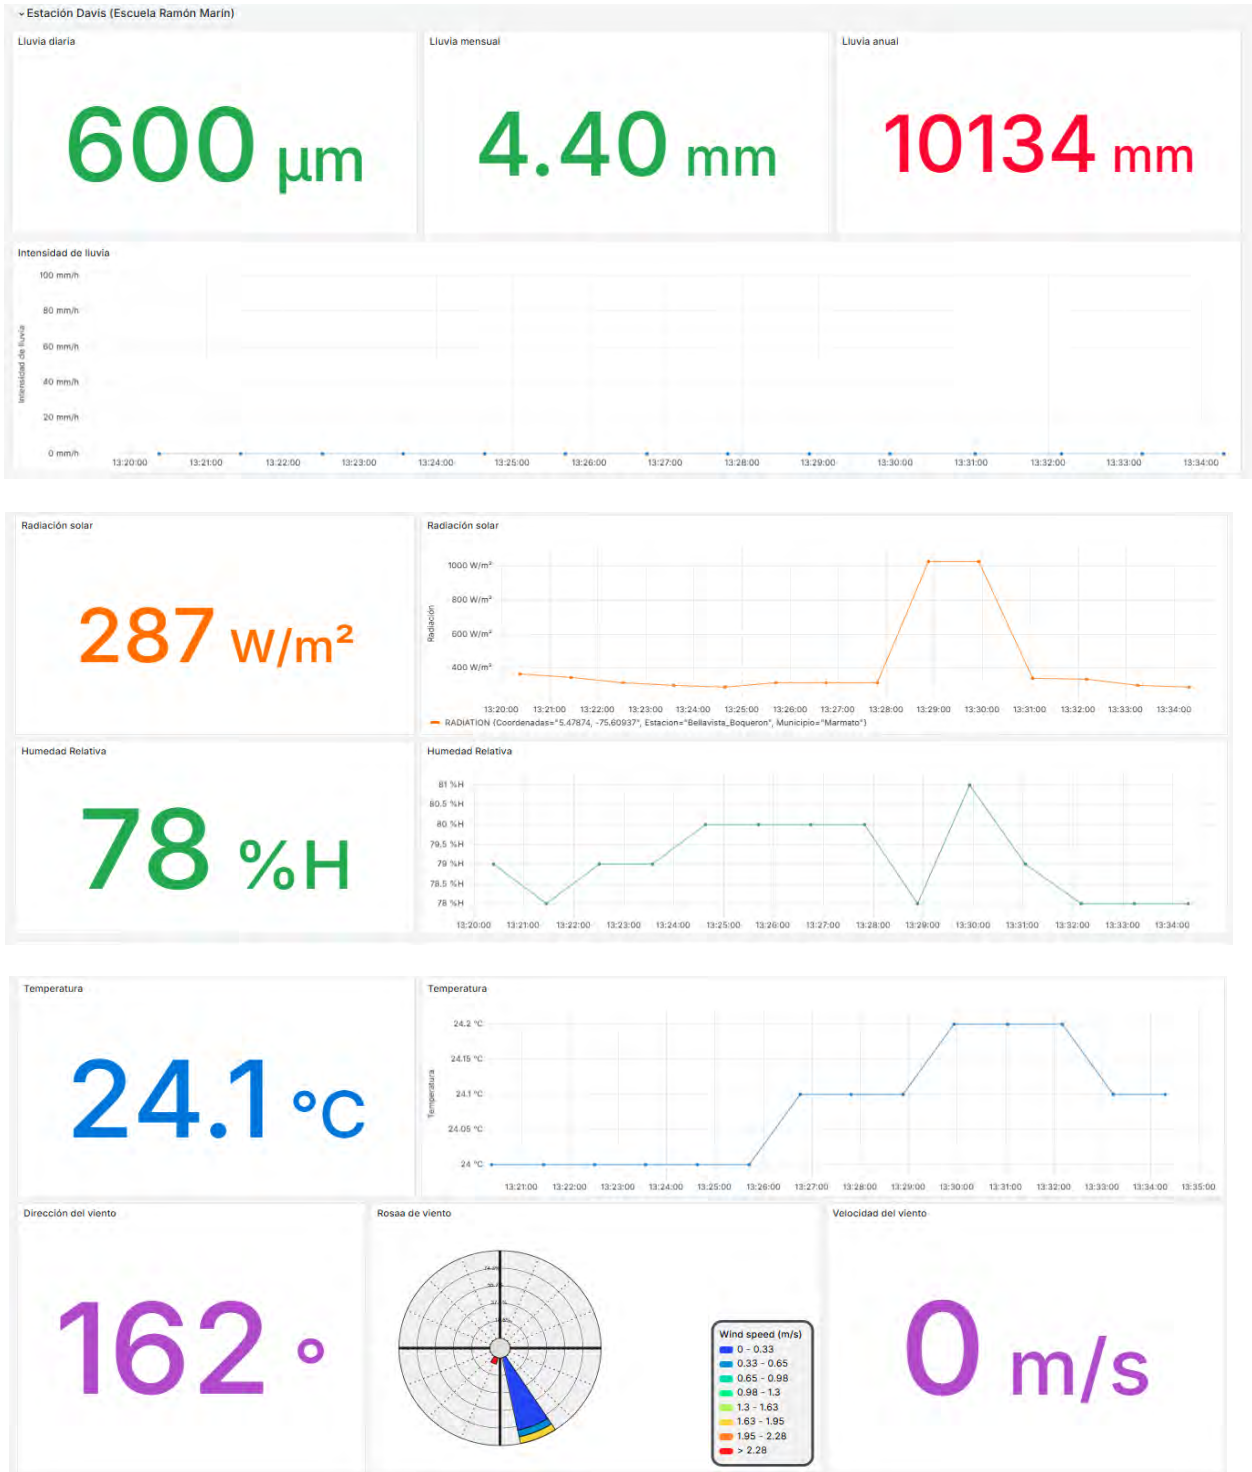
Ilustración 164: Reporte de sensores.
