**INT-VIASCALI-241**

**REF: CONTRATO No. 4151.010.26.1.0832-2025, CUYO OBJETO "REALIZAR LA INTERVENTORÍA TÉCNICA, ADMINISTRATIVA, JURIDICA, FINANCIERA, AMBIENTAL Y CONTABLE A LOS CONTRATOS DE OBRA QUE RESULTEN ADJUDICADOS EN EL PROCESO DE LICITACIÓN PÚBLICA No. 4151.010.32.1.0539-2025, CUYO OBJETO ES: "REALIZAR EL MANTENIMIENTO DE VÍAS, OBRAS DE DRENAJE Y DE MEJORAMIENTO DE LAS VÍAS URBANAS Y RURALES DEL DISTRITO DE SANTIAGO DE CALI."**

**ASUNTO: OBSERVACIONES Y SOLICITUD DE DISEÑO PARA EL FRENTE DE TRABAJO No. 41 – VÍA PRINCIPAL SECTOR LIMONES – LA CASTILLA**

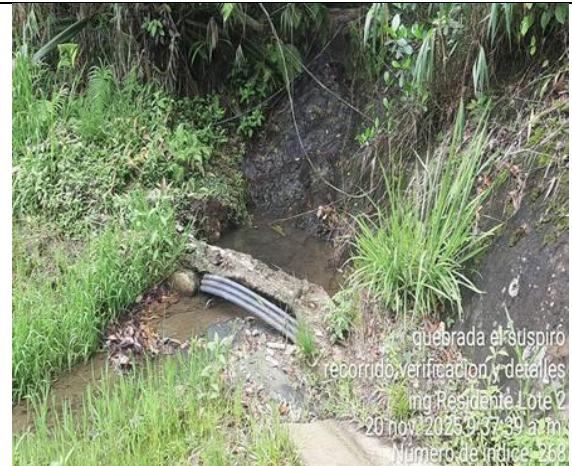
| Aspecto margen derecha de la vía. Se observan ductos que llevan fibra óptica | Margen izquierda de la vía, apozamiento sobre material rocoso superficial. |

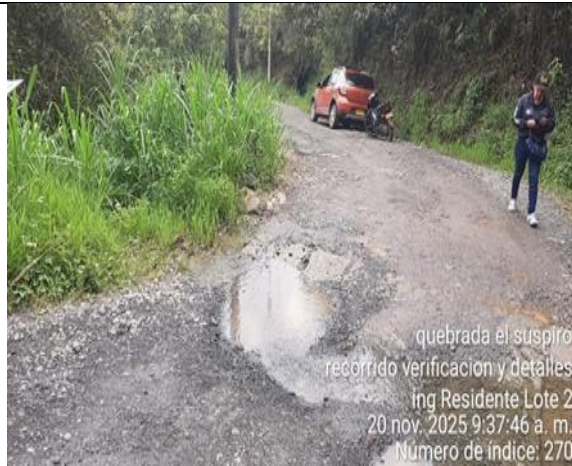
El punto específico de intervención corresponde a un cuerpo de agua proveniente de la parte alta del talud, que genera empozamiento en su base y, al rebosar, invade la vía. El caudal se mantiene de forma permanente, variando su volumen según el régimen de lluvias. Durante la visita se evidenció además la presencia de material pétreo con afloramientos en superficie, situación corroborada con la presencia de rocas de mediano tamaño en los márgenes de la vía. Los representantes de la comunidad manifestaron que el suelo del sector está conformado principalmente por material rocoso y que contratistas que han ejecutado trabajos en las cercanías han presentado dificultades con las excavaciones debido a estas condiciones.

Como alternativa técnica a esta situación, la Interventoría propone considerar la construcción de un vado o batea que permita el tránsito vehicular y garantice el adecuado drenaje superficial del agua que discurre por el sector.

se solicita respetuosamente a la Entidad remitir el diseño correspondiente para este tipo de solución estructural, con el fin de realizar la cuantificación y valoración y proceder según corresponda.

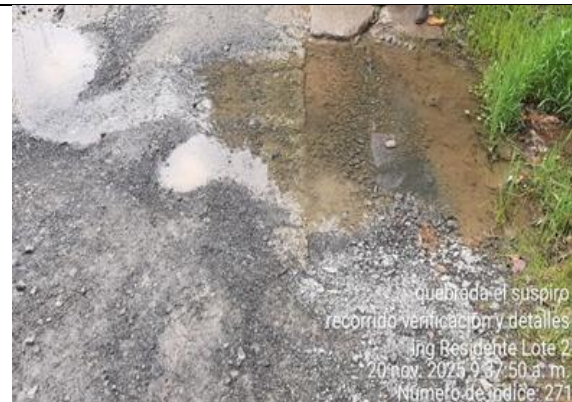
Para corroborar lo anterior, el Contratista de Obra realizó un par de sondeos que arrojaron como resultado desde la superficie hasta los 0,40 m de profundidad, el material corresponde a un relleno compuesto por gravilla meteorizada con finos limosos y gravas de sobretamaños de 3", 4" y 6", color gris verdoso-amarillo, húmedo, de compacidad media e inorgánico. A partir de los 0,40 m y hasta 1,10 m de profundidad, el sondeo encontró grava meteorizada con bolos y peña, la cual aflora en superficie y reporta rechazo al avance por percusión.

Con base en lo anterior, se determina que la excavación necesaria para la construcción de la alcantarilla requiere un tipo de excavación diferente al considerado inicialmente, correspondiendo a excavación en roca mediante voladura, actividad que conlleva el uso de explosivos y la implementación de los protocolos de permisos y manejo especializado requeridos para su ejecución, esto aunado a que el tramo se encuentra en zona de reserva natural.

| Margen izquierda, se observa afloramiento de roca en superficie de la vía. | Equipo de perforación en el sitio, montaje para sondeos a percusión, margen derecha de la vía. |

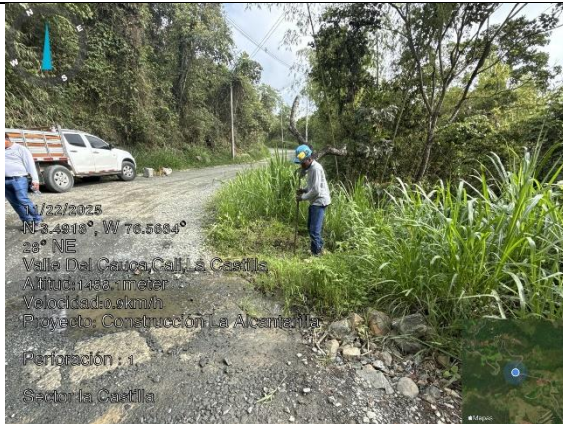
| <p>Alistando equipo para realizar sondeo a percusión</p> | <p>Sondeo en margen izquierda de la vía</p> |
