## ANEXO INVENTARIO

**CENTRO INTERNACIONAL TEQUENDAMA  
(TERRENO Y CONSTRUCCIONES)  
AV. CARRERA 10 No. 26 – 71**

**SOLICITANTE  
CAJA DE RETIRO DE LAS FUERMAS MILITARES  
CREMIL**

**NOVIEMBRE DE 2025**

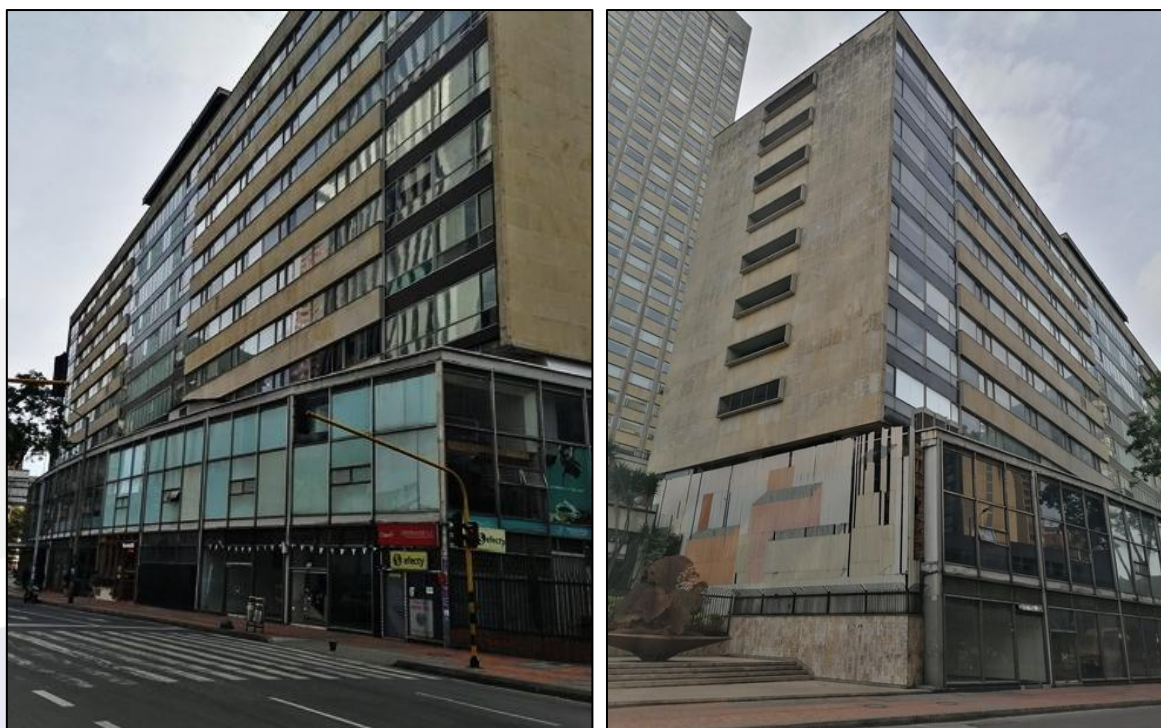
### 1.1. EDIFICIO BOCHICA

El edificio Bochica se encuentra ubicado sobre el costado occidental del Centro Internacional Tequendama, con accesos tanto sobre la Avenida Carrera 13 como sobre la plazoleta central. Cuenta con diez (10) pisos de altura y dos (2) sótanos. Cabe precisar que tanto el primer como el segundo

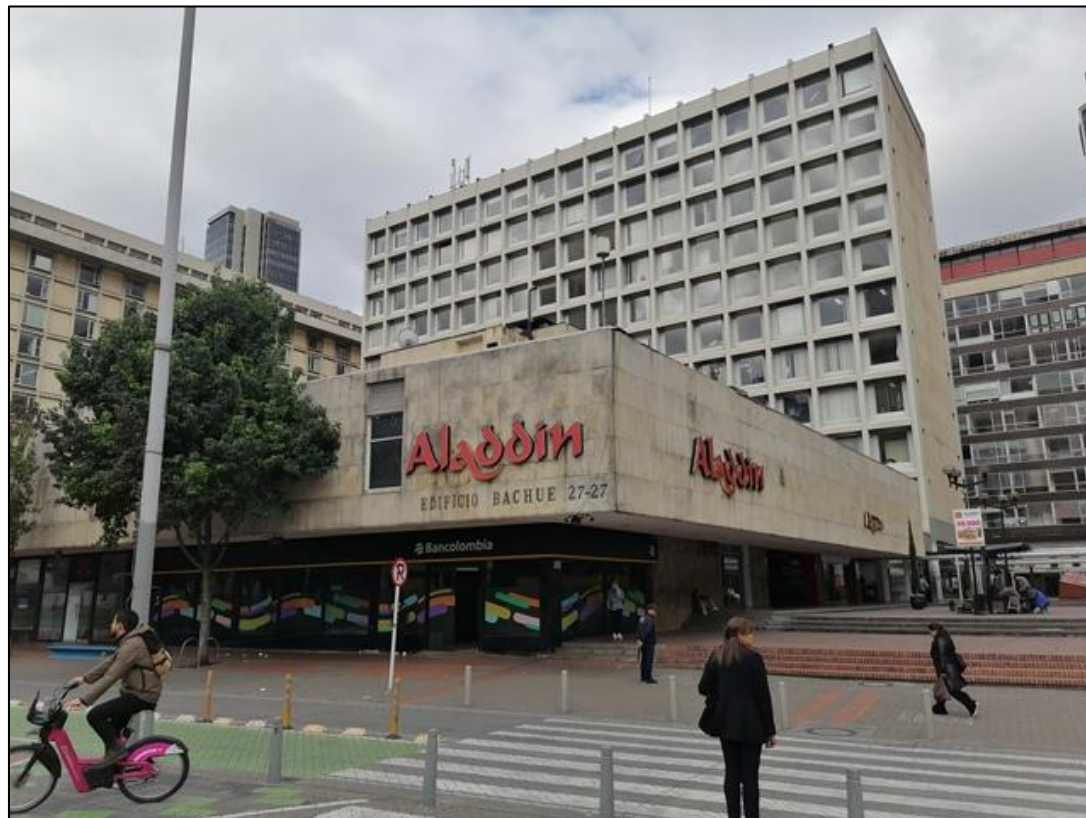
## 1.2. EDIFICIO BACHUE

El edificio Bachué se encuentra ubicado sobre el costado oriental del Centro Internacional Tequendama, con acceso tanto sobre la Avenida Carrera 10 como sobre la plazoleta central. Cuenta con once (11) pisos de altura y dos (2) sótanos.

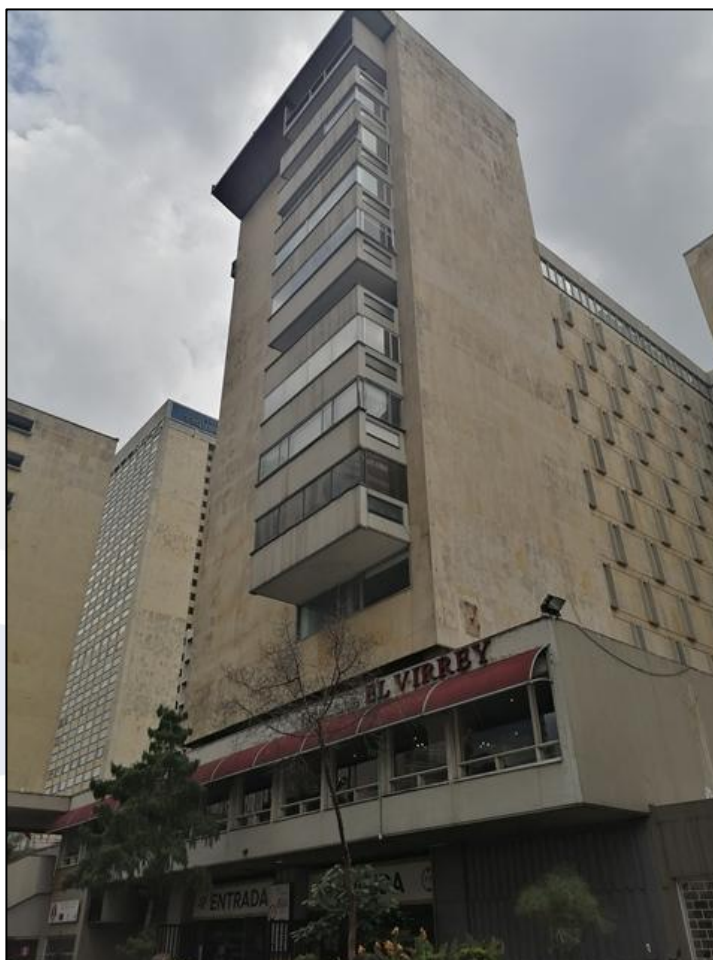
### 1.3. RESIDENCIAS TEQUENDAMA TORRE SUR

El edificio Residencias Tequendama Torre Sur se encuentra ubicado sobre el costado sur del Centro Internacional Tequendama, con acceso tanto sobre la Avenida Carrera 10, sobre la Avenida Carrera 13 como sobre la plazoleta central. Cuenta con doce (12) pisos de altura y dos (2) sótanos. En el primer piso se presentan locales comerciales y del segundo piso al décimo segundo se presentan oficinas.

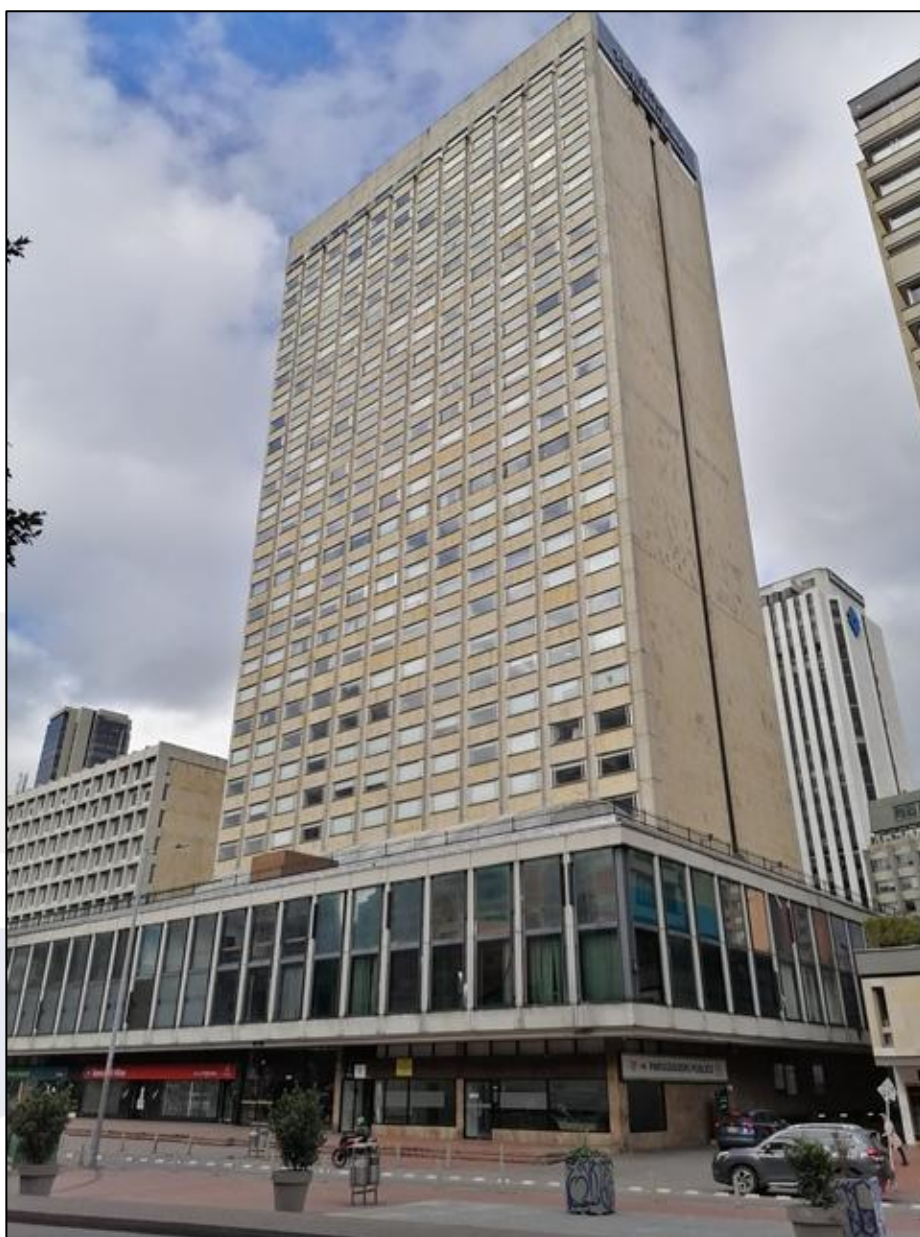
#### 1.4. RESIDENCIAS TEQUENDAMA TORRE NORTE

El edificio Residencias Tequendama Torre Norte se encuentra ubicado sobre el costado Norte del Centro Internacional Tequendama, con acceso tanto sobre la Avenida Carrera 10, sobre la Avenida Carrera 13 y sobre la plazoleta central. Cuenta con treinta (30) pisos de altura y dos (2) sótanos.

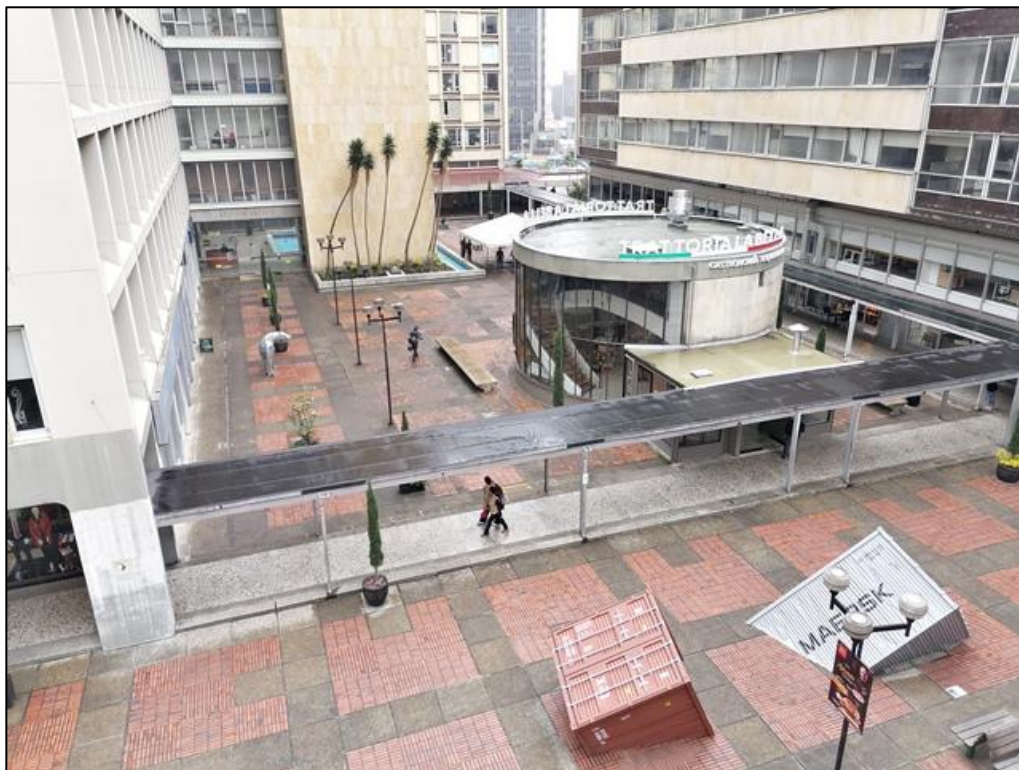
## 1.5. AREA LIBRE PRIMER PISO – PLAZOLETA CENTRAL

El Centro Internacional Tequendama cuenta con una Plazoleta Central que se constituye como área libre en primer piso, la cual permite la interconectividad interna entre los cuatro (4) edificios que componen el Complejo.
