| | | FORMATO DE EJECUCIÓN DE ACTIVIDADES SILVICULTURALES | | | | | | | | | | | |
| | | FICHA DE EJECUCIÓN DE INTERVENCIÓN SILVICULTURAL (Excepto traslados) | | | | | | | Código: | | Versión: | | |
| | | No. Concepto Técnico o Resolución: | | 2025IE19160 | | | | Código SIGAU: | | | | | |
| | | Dirección: | | Cra 86 # 147b-39 | | | | Especie: | | Acacia japonesa | | | |

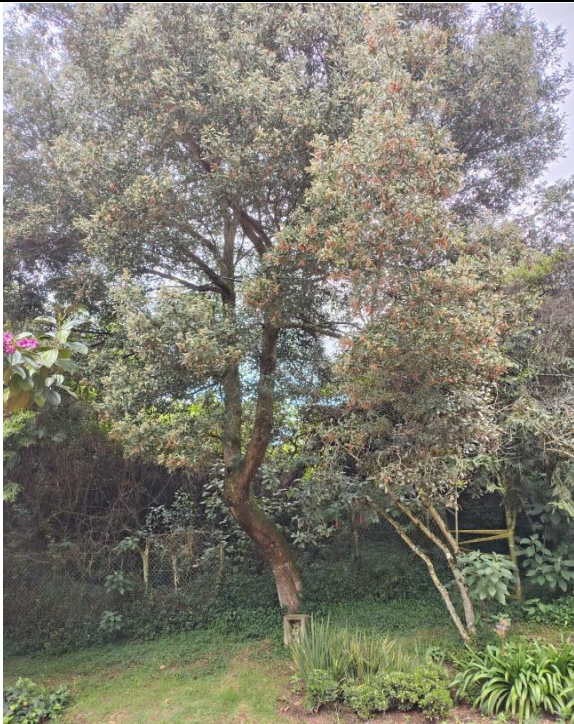
| | | Emplazamiento | | PDEM | | Observación: Se considera técnicamente viable la tala y sustitución del ejemplar arbóreo, atendiendo a las siguientes condiciones: su especie está clasificada como exótica y presenta una inclinación de 45°, lo que representa un riesgo potencial de caída. | | | | | | | |

| TIPO DE MANEJO AUTORIZADO | | TALA: X | | CONSERVACION: | | | | TRATAMIENTO INTEGRAL/ESPECIAL: | | | | | |

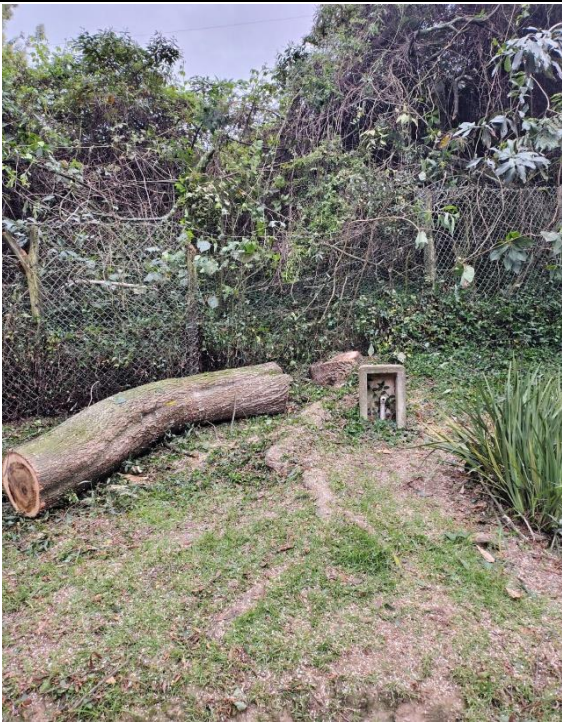
| | | Estado Sanitario | | NA | | Antes: 17 Después: 0,1 | | Polar | | 10 Ecuatorial 13 PAP 141 cm | | | |

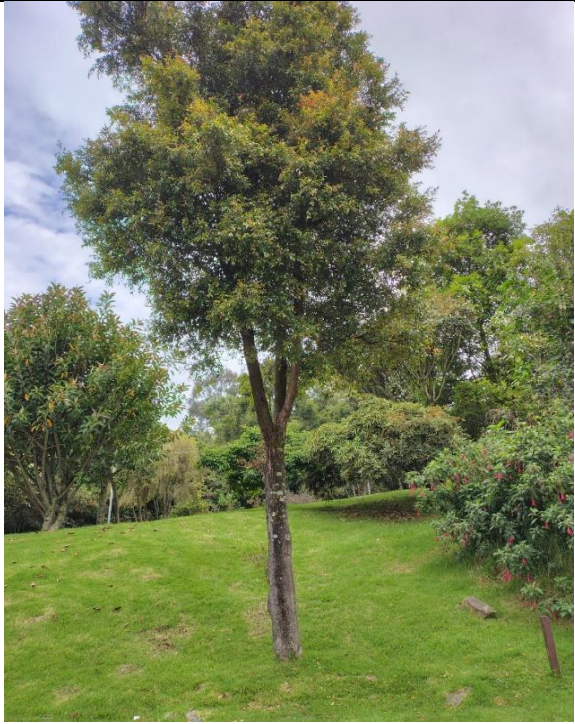
| | | Emplazamiento | | PDEM | | Observación: Se considera técnicamente viable la tala y sustitución del ejemplar arbóreo, atendiendo a las siguientes condiciones: su especie está clasificada como exótica y presenta ahuecamiento en el fuste principal. | | | | | | | |

| TIPO DE MANEJO AUTORIZADO | | TALA: X | | CONSERVACION: | | | | TRATAMIENTO INTEGRAL/ESPECIAL: | | | | | |

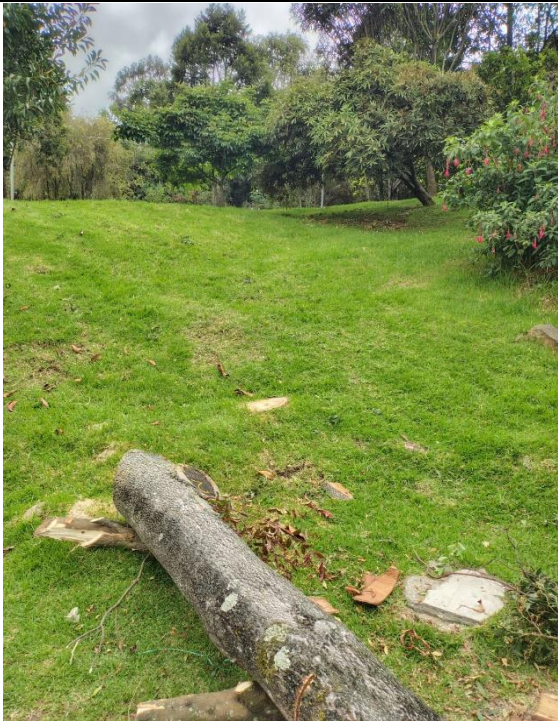
| | | Estado Sanitario | | NA | | Antes: 14 Después: 0,1 | | Polar | | 7 Ecuatorial 5 PAP 118 cm | | | |

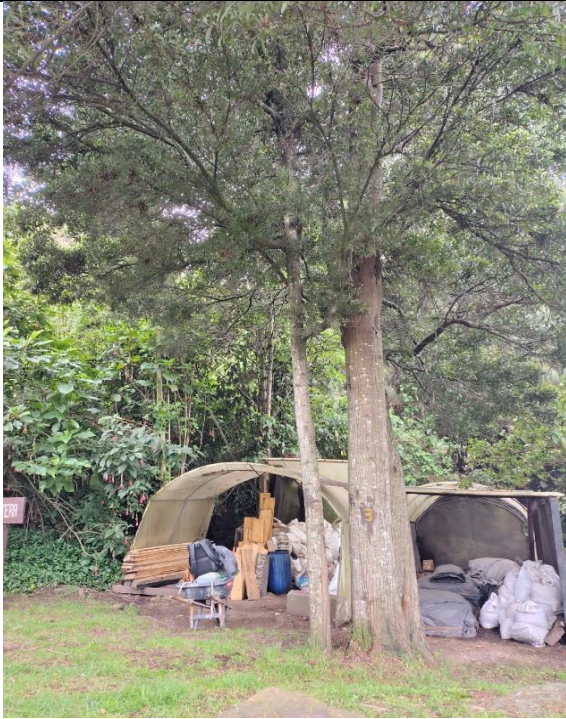
| | | Emplazamiento | | PDEM | | Observación: Árbol presenta tres ramificaciones dede la base. Se considera técnicamente viable la tala y sustitución del ejemplar arbóreo, atendiendo a las siguientes condiciones: su especie está clasificada como exótica y presenta una inclinación de 30°, lo que representa un riesgo potencial de caída. | | | | | | | |

| TIPO DE MANEJO AUTORIZADO | | TALA: X | | CONSERVACION: | | | | TRATAMIENTO INTEGRAL/ESPECIAL: | | | | | |

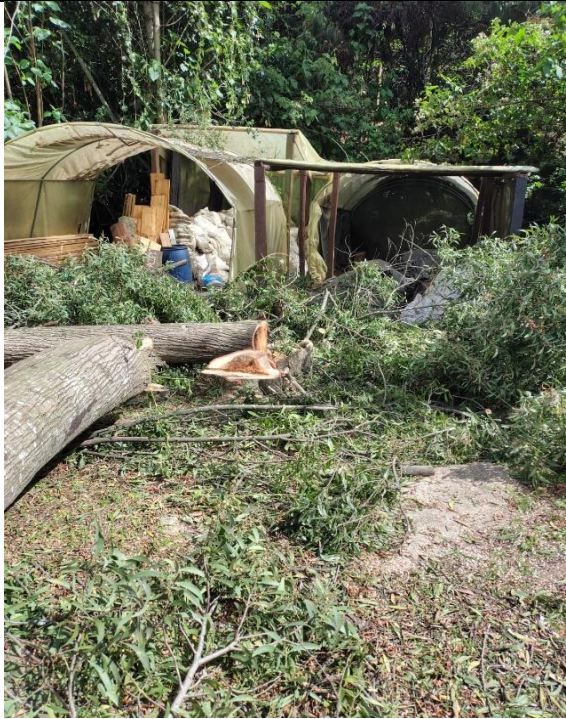
| | | Estado Sanitario | | NA | | Antes: 17 Después: 0,1 | | Polar | | 10 Ecuatorial 14 PAP 124 cm | | | |
