INFORME MENSUAL DE OBRA No. 10  
CONTRATO DE OBRA PUBLICA No. 252 DE 2025

CONTRATAR LAS OBRAS NECESARIAS PARA EL MANTENIMIENTO DE VÍAS URBANAS Y RURALES EN EL MUNICIPIO DE FACATATIVÁ

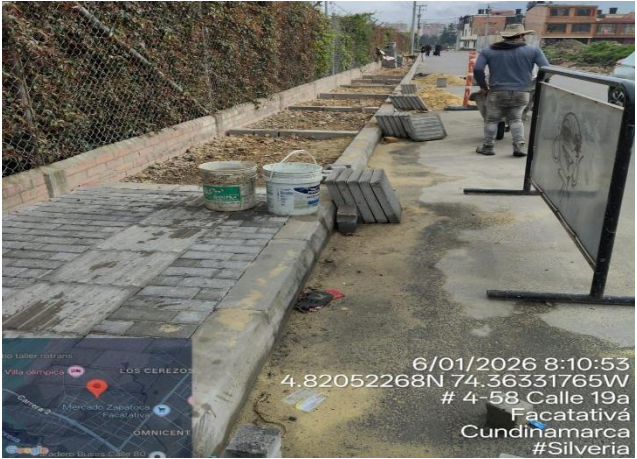
| CL 18B CR 4 Y 5 - VIA SILVERIA ESPINOSA | |
|---|---|
| <p><b>AFIRMADO</b></p> <p>Se ejecutaron actividades de conformación y colocación de afirmado en el tramo intervenido, realizando la extensión, nivelación y compactación del material granular. Estas labores se llevaron a cabo garantizando el espesor requerido y la adecuada distribución del material, con el fin de asegurar una superficie uniforme y con la capacidad estructural necesaria para la posterior colocación del adoquín</p> | <p>6/01/2026 8:10:53<br/>4.82052268N 74.36331765W<br/># 4-58 Calle 19a<br/>Facatativá<br/>Cundinamarca<br/>#Silveria</p> |

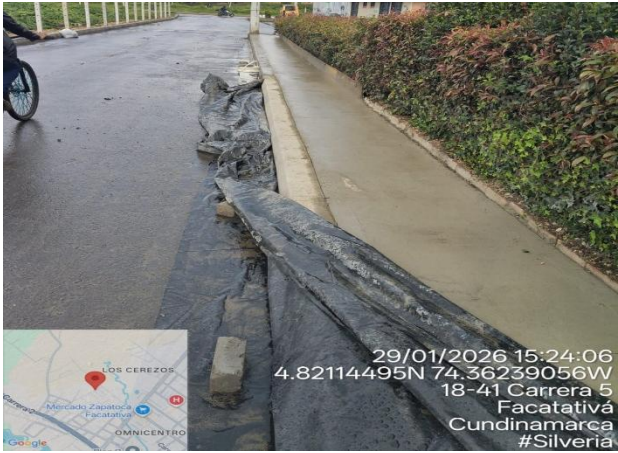
| CL 18B CR 4 Y 5 - VIA SILVERIA ESPINOSA | |
|---|---|
| <p><b>CONCRETO 3000 PSI</b></p> <p>Se realizan labores de fundida de las rampas utilizando concreto con resistencia característica de 3000 PSI. La actividad contempla la disposición del refuerzo, vaciado y acabado del concreto garantizando su adecuada compactación y uniformidad. Estas rampas permiten la correcta accesibilidad vehicular y cumplen con las especificaciones de diseño geométrico y normativo del proyecto.</p> | <p>29/01/2026 15:24:06<br/>4.82114495N 74.36239056W<br/>18-41 Carrera 5<br/>Facatativá<br/>Cundinamarca<br/>#Silveria</p> |

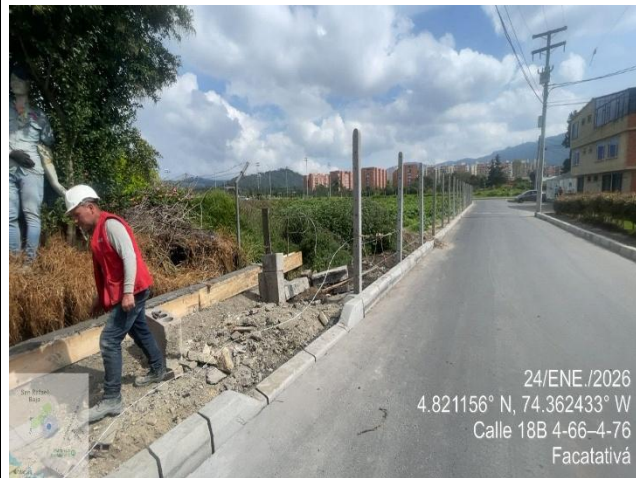
#### EXCAVACION MANUAL

Se ejecutan actividades de excavación manual para la conformación de los andenes, realizando el retiro controlado del material existente hasta alcanzar las cotas y dimensiones definidas en los planos del proyecto. Esta labor se desarrolla garantizando la protección de redes existentes, el adecuado manejo de materiales y el cumplimiento de las especificaciones técnicas para la preparación de la estructura del andén.

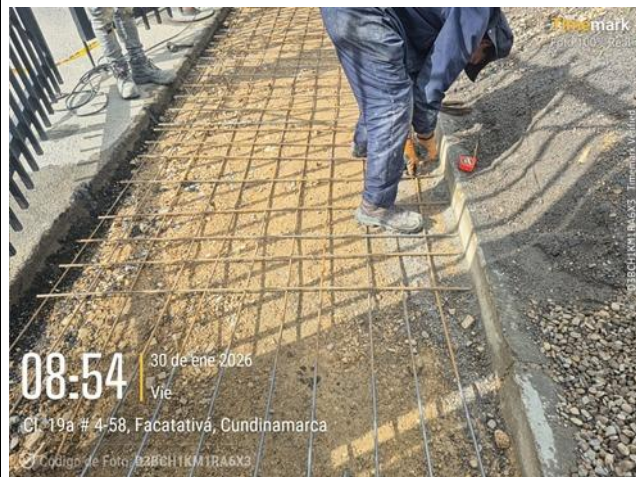
#### ACERO FIGURADO

Se realiza la instalación y figuración del acero de refuerzo correspondiente al andén existente y rampa de acceso al conjunto. La actividad incluye el corte y amarre del acero, garantizando el cumplimiento de las dimensiones, recubrimientos y especificaciones técnicas requeridas para asegurar la resistencia y desempeño estructural del concreto a colocar.

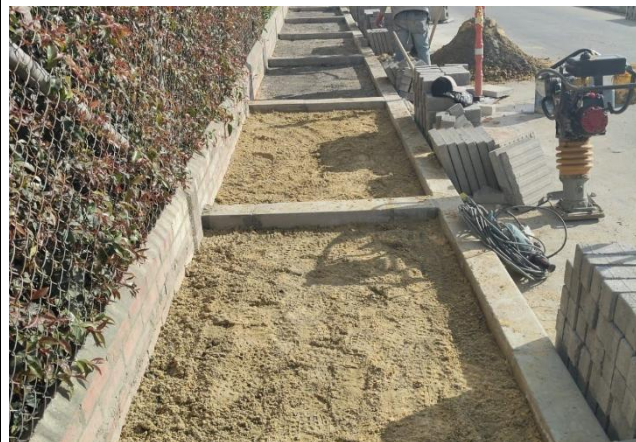
#### BORDILLO PREFABRICADO A-80

Se realiza la instalación de bordillo prefabricado A-80 para la conformación del Pompeyano, asegurando su correcta alineación, nivelación y confinamiento. La actividad incluye la preparación de la superficie de apoyo, el replanteo de ejes, la colocación del bordillo y el relleno lateral con material granular compactado, cumpliendo con las especificaciones geométricas y técnicas establecidas en el proyecto.

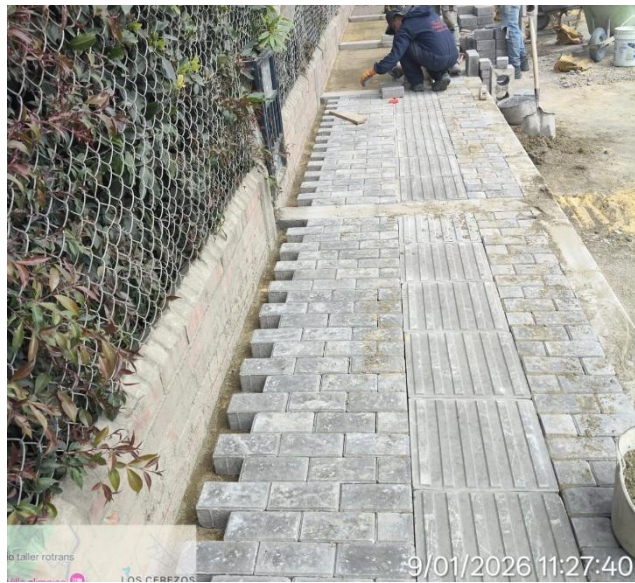
Se realizan los trabajos de instalación de loseta guía y loseta táctil, los cuales incluyen la preparación de la superficie, la colocación, alineación y nivelación de las piezas, así como la verificación de su correcta adherencia y continuidad, cumpliendo con las especificaciones técnicas del proyecto y la normativa de accesibilidad universal vigente.

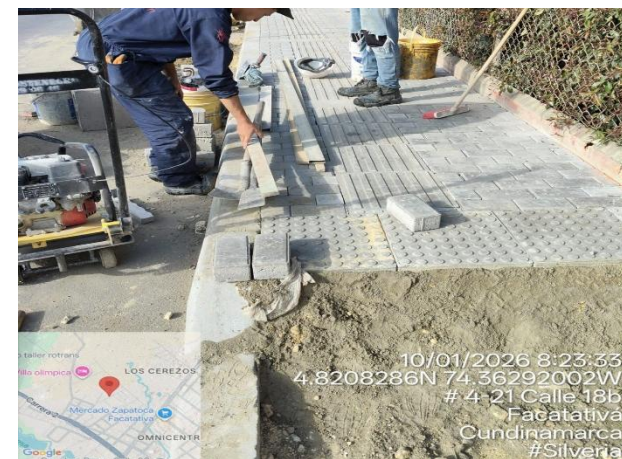
### ADOQUÍN DE CONCRETO 8CM

Se ejecuta la instalación de adoquín en ambos costados de la obra, verificando la adecuada preparación de la superficie, la correcta colocación de las piezas y el cumplimiento de las especificaciones técnicas y de calidad establecidas.

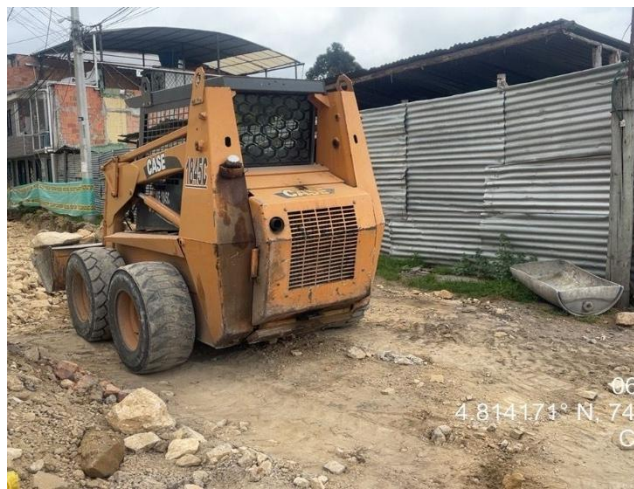
Se realizó el mejoramiento del tramo mediante la aplicación de piedra rajón, con el fin de optimizar las condiciones de soporte del terreno y garantizar la estabilidad estructural requerida para la posterior conformación de la base estabilizada.

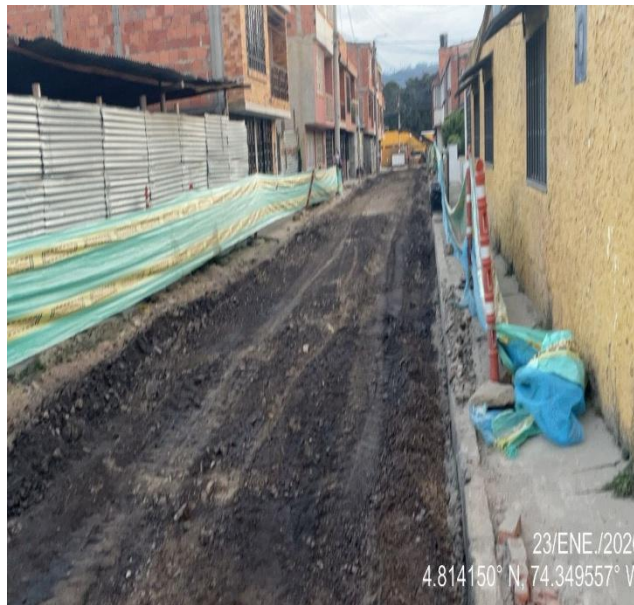
#### BASE RECICLADA EN SITIO ESTABILIZADA CON EMULSIÓN ASFÁLTICA TIPO BEE-1 Y CEMENTO

Se realiza la distribución uniforme del cemento sobre la superficie previamente preparada, asegurando la dosificación adecuada. Posteriormente, se aplica la emulsión asfáltica tipo BEE-1 de acuerdo con los porcentajes establecidos, garantizando una cobertura homogénea.

Una vez aplicados ambos materiales, se lleva a cabo el mezclado en sitio, para lograr una integración eficiente de los componentes con el material granular existente. Esta mezcla se homogeniza hasta obtener una textura y consistencia adecuadas para su compactación.

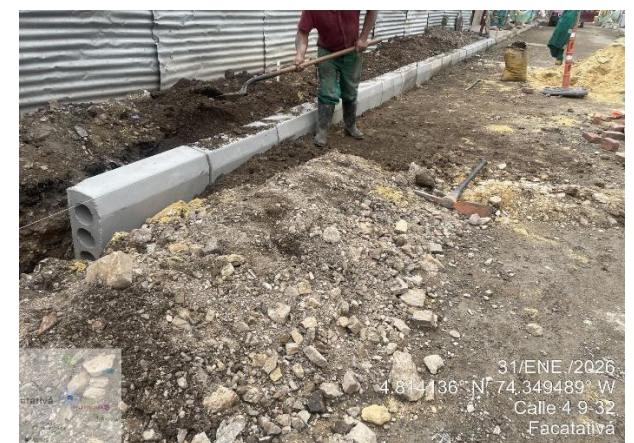
#### SARDINEL A10

Se realiza la instalación de sardinel prefabricado tipo A-10 para la conformación del borde de la vía y el confinamiento del pavimento asfáltico. La actividad incluye el replanteo, nivelación, colocación sobre la base preparada y el relleno lateral con material granular compactado, garantizando la estabilidad, alineación y protección estructural del borde de la calzada.

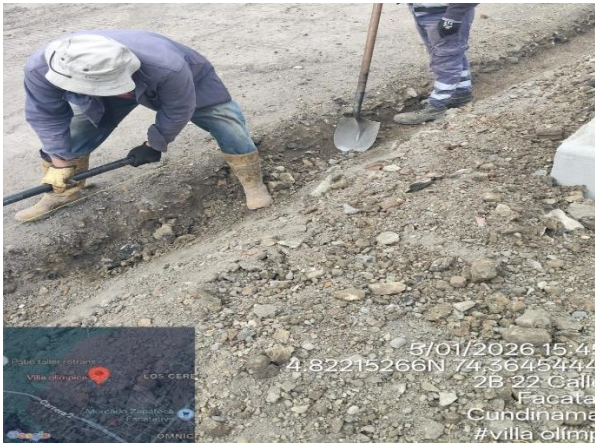
| DIAGONAL 22 ENTRE CRA 5 Y VIA SAN RAFAEL - VILLA OLIMPICA | |
|---|---|
| <p><b>EXCAVACION MANUAL</b></p> <p>Se ejecutan actividades de excavación manual para la conformación de los andenes, realizando el retiro controlado del material existente hasta alcanzar las cotas y dimensiones definidas en los planos del proyecto. Esta labor se desarrolla garantizando la protección de redes existentes, el adecuado manejo de materiales y el cumplimiento de las especificaciones técnicas para la preparación de la estructura del andén</p> | <p>5/01/2026 15:45<br/>4.82215266N 74.3645444W<br/>2B-22 Calle<br/>Facatativá<br/>Cundinamarca<br/>#villaolimpica</p> |

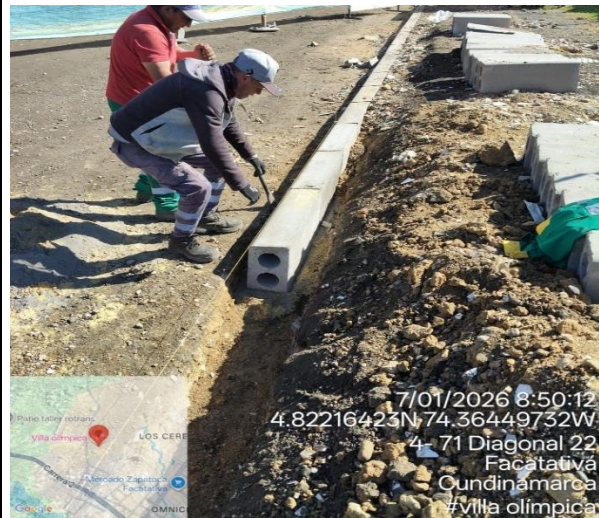
Se realiza la instalación de sardinel prefabricado tipo A-85 para la conformación del borde de la vía y el confinamiento del pavimento asfáltico. La actividad incluye el replanteo, nivelación, colocación sobre la base preparada y el relleno lateral con material granular compactado, garantizando la estabilidad, alineación y protección estructural del borde de la calzada.

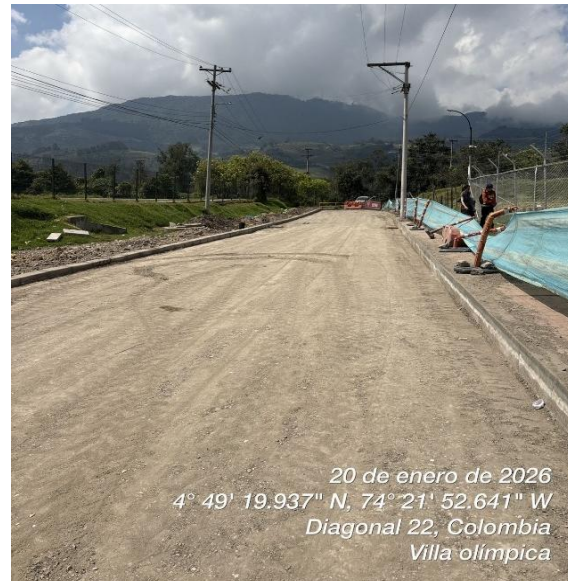
### 3BASE RECICLADA EN SITIO ESTABILIZADA CON EMULSIÓN ASFÁLTICA TIPO BEE-1 Y CEMENTO

Se realiza la distribución uniforme del cemento sobre la superficie previamente preparada, asegurando la dosificación adecuada. Posteriormente, se aplica la emulsión asfáltica tipo BEE-1 de acuerdo con los porcentajes establecidos, garantizando una cobertura homogénea.

Una vez aplicados ambos materiales, se lleva a cabo el mezclado en sitio, para lograr una integración eficiente de los componentes con el material granular existente. Esta mezcla se homogeniza hasta obtener una textura y consistencia adecuadas para su compactación.

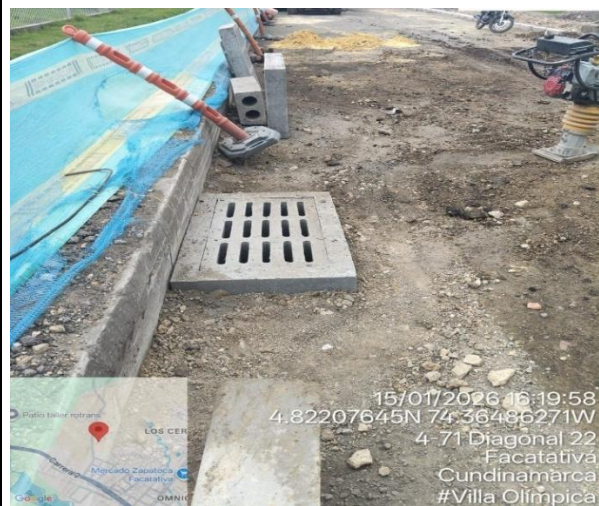
### SUMIDERO EN LADRILLO SL-100

Se construyeron sumideros en ladrillo tipo SL-100 en los puntos definidos del tramo, con el objetivo de garantizar un adecuado drenaje superficial y el correcto flujo de aguas lluvias sobre la vía. La actividad incluyó la conformación de la estructura, la instalación de rejillas y la conexión a la red existente, conforme a las especificaciones técnicas del proyecto.

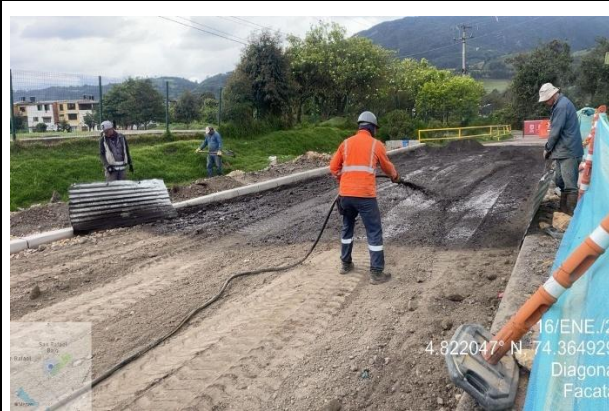
### RIEGO DE IMPRIMACIÓN

Se ejecuta el riego de imprimación mediante la aplicación de emulsión asfáltica sobre la base estabilizada, con el propósito de garantizar la adecuada adherencia entre la superficie granular y la posterior capa de mezcla asfáltica. Esta actividad se realiza asegurando la dosificación, uniformidad y tiempos requeridos según las especificaciones técnicas del proyecto.

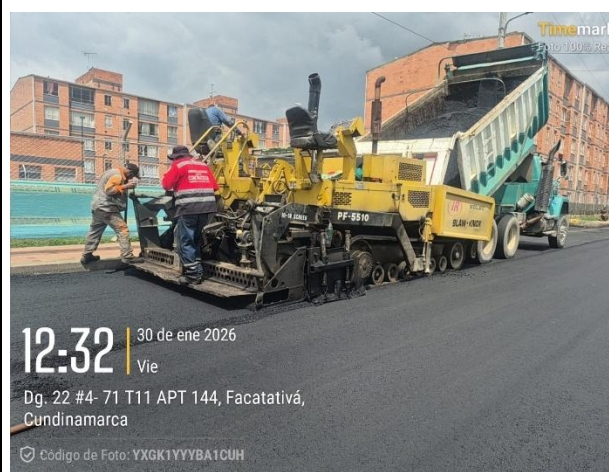
### MEZCLA DENSA EN CALIENTE MDC 19

Se realiza la aplicación de mezcla asfáltica densa en caliente tipo MDC-19 en el tramo intervenido, conforme al espesor y especificaciones de diseño. La actividad incluye la extensión uniforme de la mezcla, su nivelación y compactación con equipo especializado, garantizando la adecuada estructura, textura superficial y cumplimiento de los parámetros de calidad establecidos para la capa asfáltica.

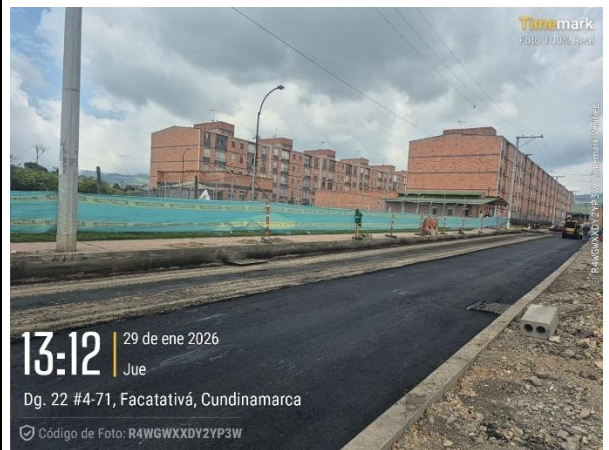
### ALQUILER DE CERRAMIENTO TIPO 1

Se implementó el cerramiento tipo 1 durante la ejecución de las actividades en la vía, con el fin de delimitar el área de trabajo y garantizar la seguridad peatonal y vehicular. Este cerramiento permitió controlar el acceso al frente de obra, evitando el ingreso de personas no autorizadas y contribuyendo al desarrollo seguro de las labores constructivas.

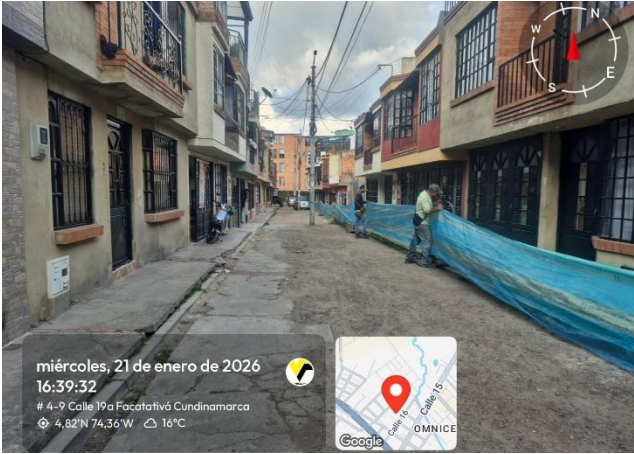
| CALLE 17A CON CARRERA 4 - BARRIO VILLAS DEL NORTE | |
|---|---|
| <p><b>ALQUILER DE CERRAMIENTO TIPO 1</b></p> <p>Se implementó el cerramiento tipo 1 durante la ejecución de las actividades en la vía, con el fin de delimitar el área de trabajo y garantizar la seguridad peatonal y vehicular. Este cerramiento permitió controlar el acceso al frente de obra, evitando el ingreso de personas no autorizadas y contribuyendo al desarrollo seguro de las labores constructivas.</p> | <p>miércoles, 21 de enero de 2026<br/>16:39:32<br/># 4-9 Calle 19a Facatativá Cundinamarca<br/>4.82°N 74.36°W 16°C</p> |

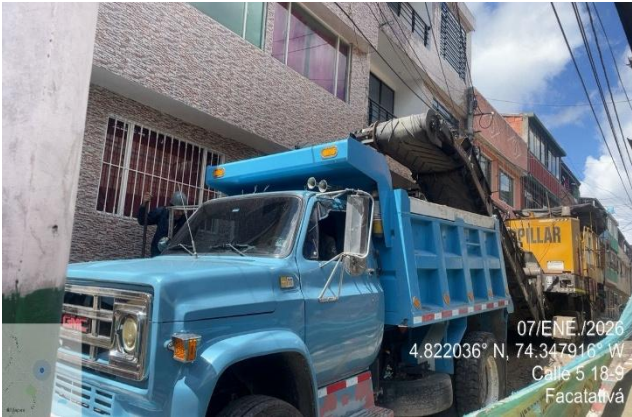
| CALLE 9 CON CARRERA 19 - BARRIO NUEVA HOLANDA | |
|---|---|
| <p><b>FRESADO</b></p> <p>Se realiza el fresado del pavimento asfáltico existente en el tramo intervenido, mediante equipo especializado que permite el retiro controlado de la capa deteriorada hasta alcanzar la profundidad requerida. Esta actividad se ejecuta con el fin de garantizar una superficie adecuada.</p> | <p>07/ENE/2026<br/>4.822036° N, 74.347916° W<br/>Calle 5 18-9<br/>Facatativa</p> |

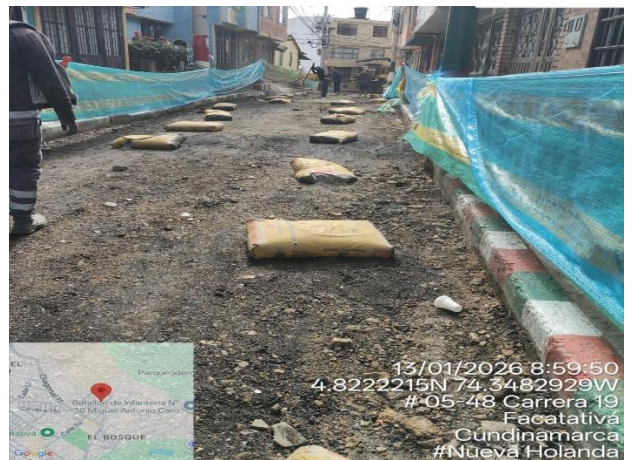
| CALLE 9 CON CARRERA 19 - BARRIO NUEVA HOLANDA | |
|---|---|
| <p><b>BASE RECICLADA EN SITIO ESTABILIZADA CON EMULSIÓN ASFÁLTICA TIPO BEE-1 Y CEMENTO</b></p> <p>Se realiza la distribución uniforme del cemento sobre la superficie previamente preparada, asegurando la dosificación adecuada. Posteriormente, se aplica la emulsión asfáltica tipo BEE-1 de acuerdo con los porcentajes establecidos, garantizando una cobertura homogénea.</p> | <p>13/01/2026 8:59:50<br/>4.8222215° N, 74.3482929° W<br/>#05-48 Carrera 19<br/>Facatativa<br/>Cundinamarca<br/>#Nueva Holanda</p> |

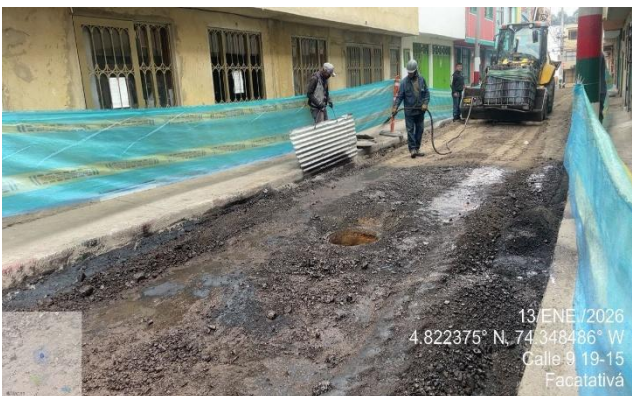
| CALLE 9 CON CARRERA 19 - BARRIO NUEVA HOLANDA | |
|---|---|
| <p><b>RIEGO DE IMPRIMACIÓN</b></p> <p>Se ejecuta el riego de imprimación mediante la aplicación de emulsión asfáltica sobre la base estabilizada, con el propósito de garantizar la adecuada adherencia entre la superficie granular y la posterior capa de mezcla asfáltica. Esta actividad se realiza asegurando la dosificación, uniformidad y tiempos requeridos según las especificaciones técnicas del proyecto.</p> | <p>13/ENE/2026<br/>4.822375° N, 74.348486° W<br/>Calle 9 19-15<br/>Facatativa</p> |

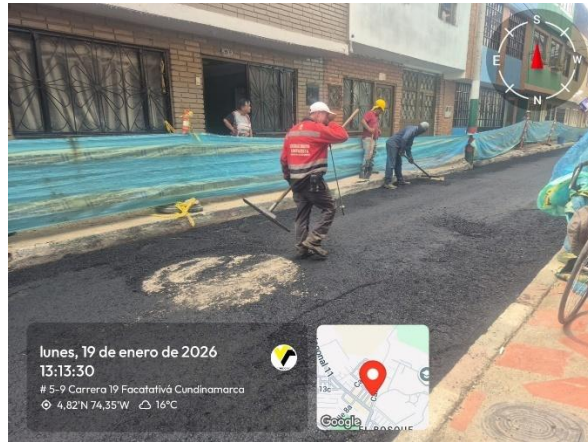
#### ALQUILER DE CERRAMIENTO TIPO 1

Se implementó el cerramiento tipo 1 durante la ejecución de las actividades en la vía, con el fin de delimitar el área de trabajo y garantizar la seguridad peatonal y vehicular. Este cerramiento permitió controlar el acceso al frente de obra, evitando el ingreso de personas no autorizadas y contribuyendo al desarrollo seguro de las labores constructivas.

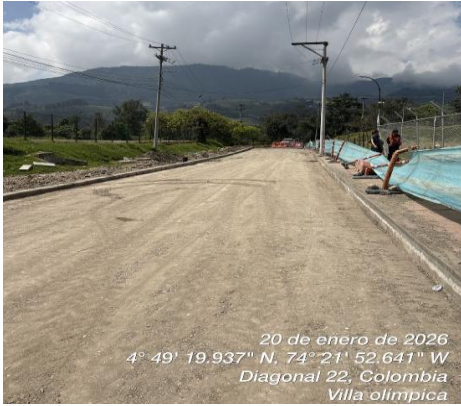
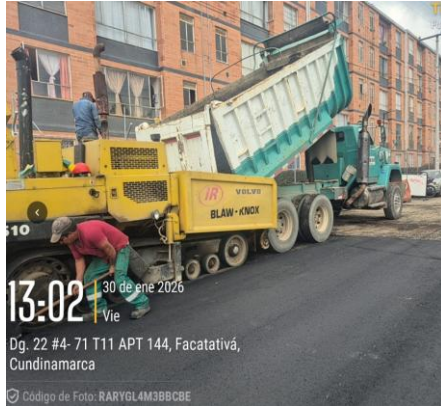
| <p>20 de enero de 2026<br/>4° 49' 19.937" N. 74° 21' 52.641" W<br/>Diagonal 22, Colombia<br/>Villa olimpica</p> | | <p>13:02 30 de ene 2026<br/>Vie<br/>Dg. 22 #4- 71 T11 APT 144, Facatativá,<br/>Cundinamarca<br/>Código de Foto: RARYGLM3BBCBE</p> | |

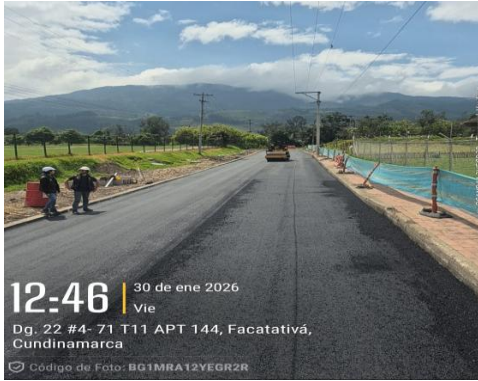
| <p>13:49 30 de ene 2026<br/>Vie<br/>Dg. 22 #4- 71 T11 APT 144, Facatativá,<br/>Cundinamarca<br/>Código de Foto: XEET61TKTH9E</p> | | <p>12:46 30 de ene 2026<br/>Vie<br/>Dg. 22 #4- 71 T11 APT 144, Facatativá,<br/>Cundinamarca<br/>Código de Foto: BG1MRA12YEGR2R</p> | |

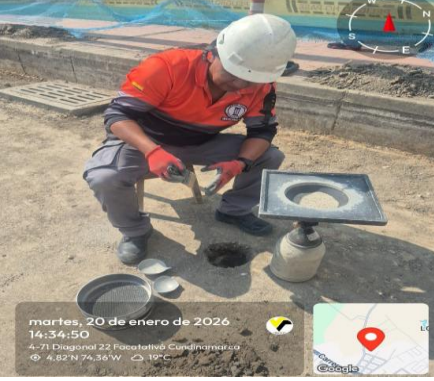
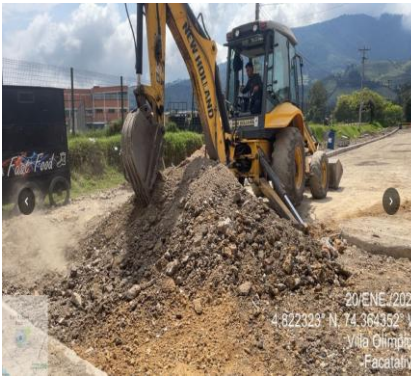
| <p>miércoles, 20 de enero de 2026<br/>14:34:50<br/>4-71 Diagonal 22 Facatativá Cundinamarca<br/>4.82° N 74.36° W 19°C<br/>Código de Foto: BG1MRA12YEGR2R</p> | | <p>20/ENE/2026<br/>4.822328° N 74.364352° W<br/>Villa Olimpica<br/>Facatativa</p> | |

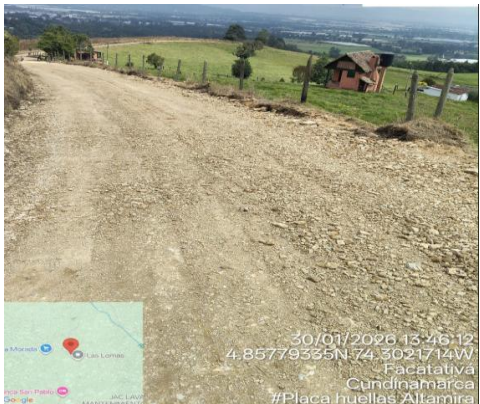
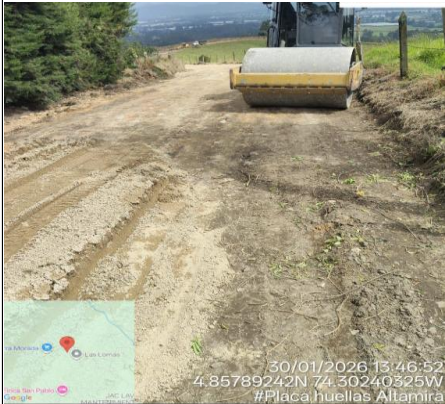
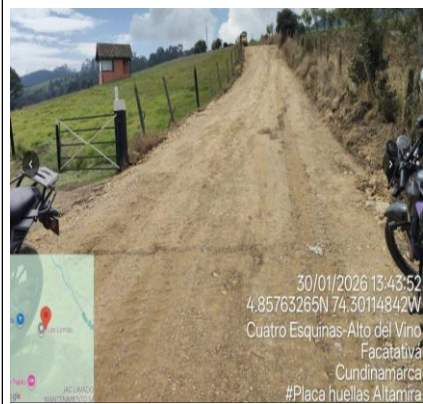
| FOTOGRAFIA N° 1 | FOTOGRAFIA N° 2 | FOTOGRAFIA N° 3 |
|---|---|---|
| <br>30/01/2026 13:46:12<br>4.85779365N 74.3021714W<br>Facatativa<br>Cundinamarca<br>#Placa huellas Altamira | <br>30/01/2026 13:46:52<br>4.85789242N 74.30240325W<br>#Placa huellas Altamira | <br>30/01/2026 13:43:52<br>4.85763265N 74.30114842W<br>Cuatro Esquinas- Alto del Vino<br>Facatativa<br>Cundinamarca<br>#Placa huellas Altamira |

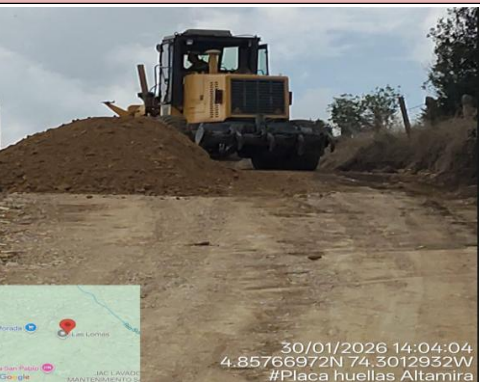
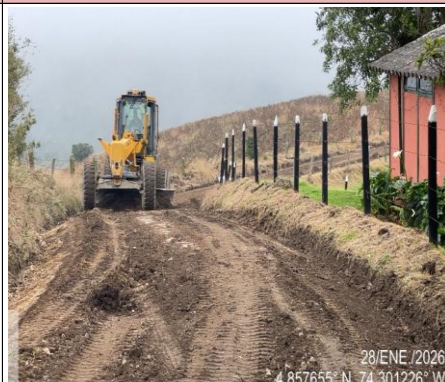
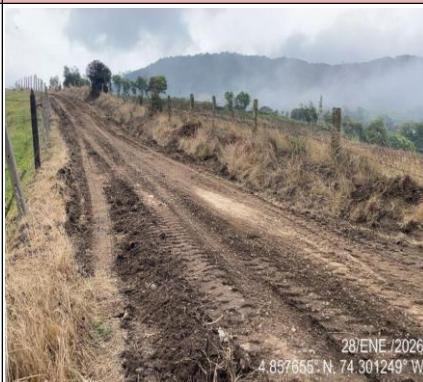
| FOTOGRAFIA N° 1 | FOTOGRAFIA N° 2 | FOTOGRAFIA N° 3 |
|---|---|---|
| <br>30/01/2026 14:04:04<br>4.85766972N 74.3012932W<br>#Placa huellas Altamira | <br>28/ENE/2026<br>4.857655° N. 74.301226° W | <br>28/ENE/2026<br>4.857655° N. 74.301249° W |

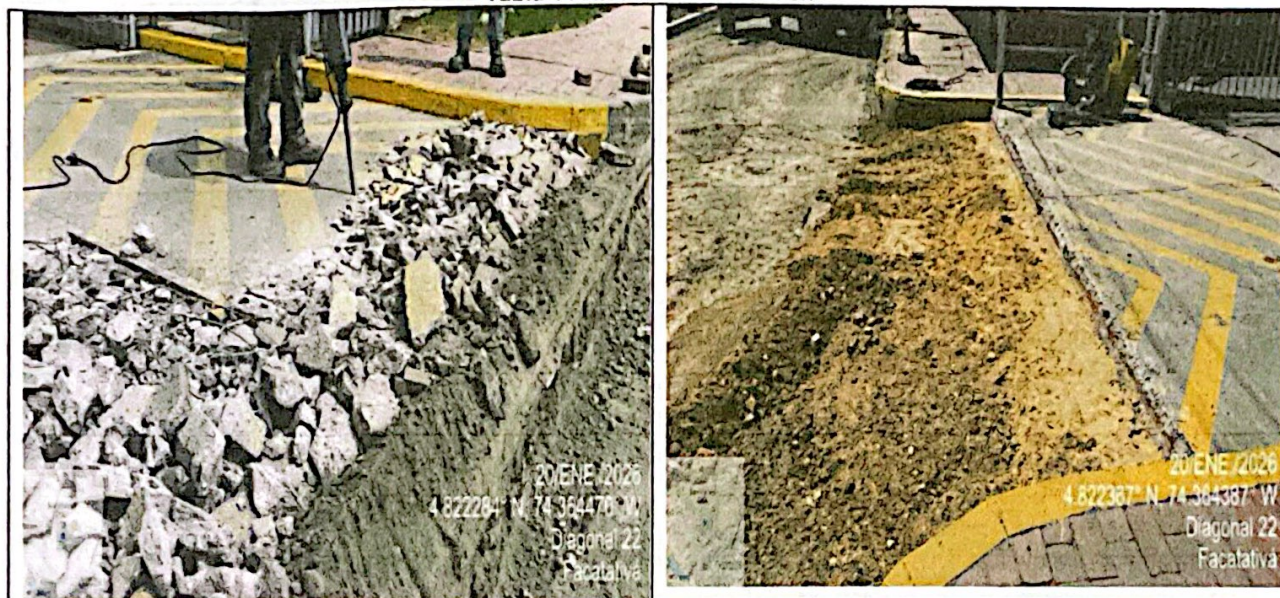
Tabla 1 Antes de la intervención

Como soporte de lo anteriormente descrito, se anexa a la presente acta el registro fotográfico del proceso de demolición, el cual evidencia el estado previo, el desarrollo de la actividad y las condiciones posteriores a la intervención.

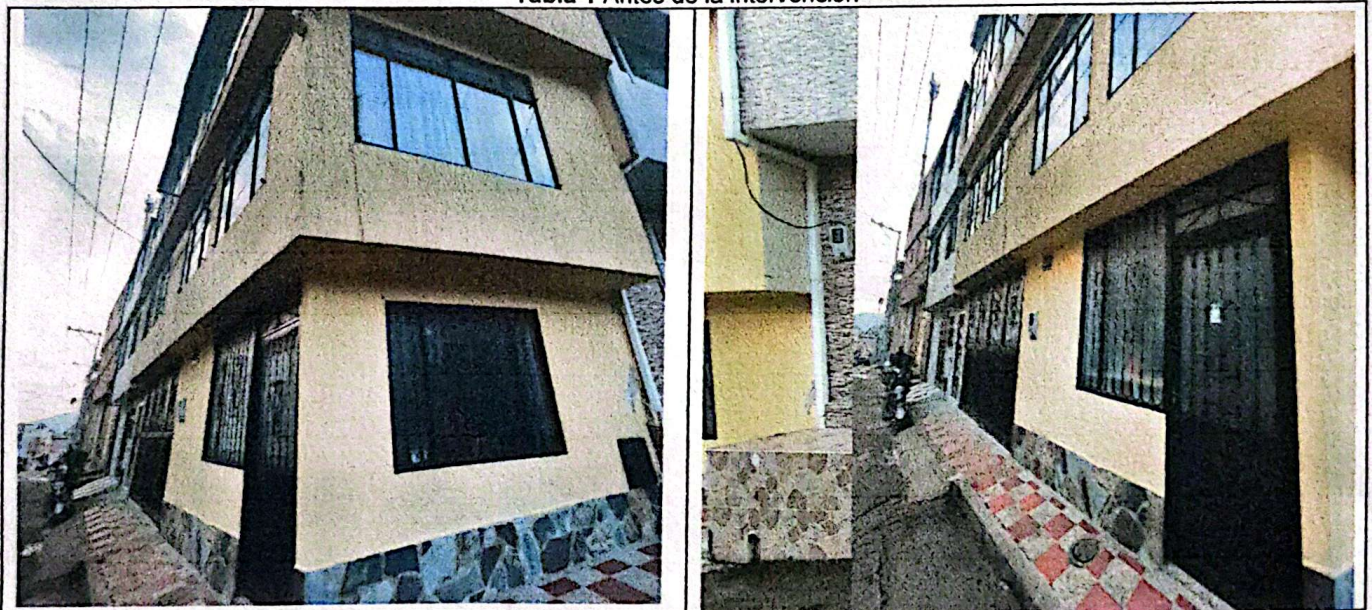
Tabla 1 Antes de la intervención

Durante la operación del equipo, específicamente al momento de efectuar una maniobra de giro, se presentó un daño localizado en la esquina de la vivienda, situación que fue identificada de manera inmediata por el personal técnico en sitio.

- **Elemento afectado:** Esquina de la edificación (muro/fachada)
- **Tipo de daño:** Afectación superficial ocasionada por contacto involuntario de la máquina fresadora durante el giro operacional.
- **Ubicación exacta:** Esquina de la vivienda.
- **Alcance del daño:** Limitado al área puntual descrita, sin evidencia de afectación estructural ni compromiso de elementos portantes de la vivienda.

- Ha verificado el registro fotográfico presentado (antes y después de la intervención).
- Constató que el daño **ha sido subsanado de manera satisfactoria**, sin que se evidencien afectaciones adicionales en la vivienda.

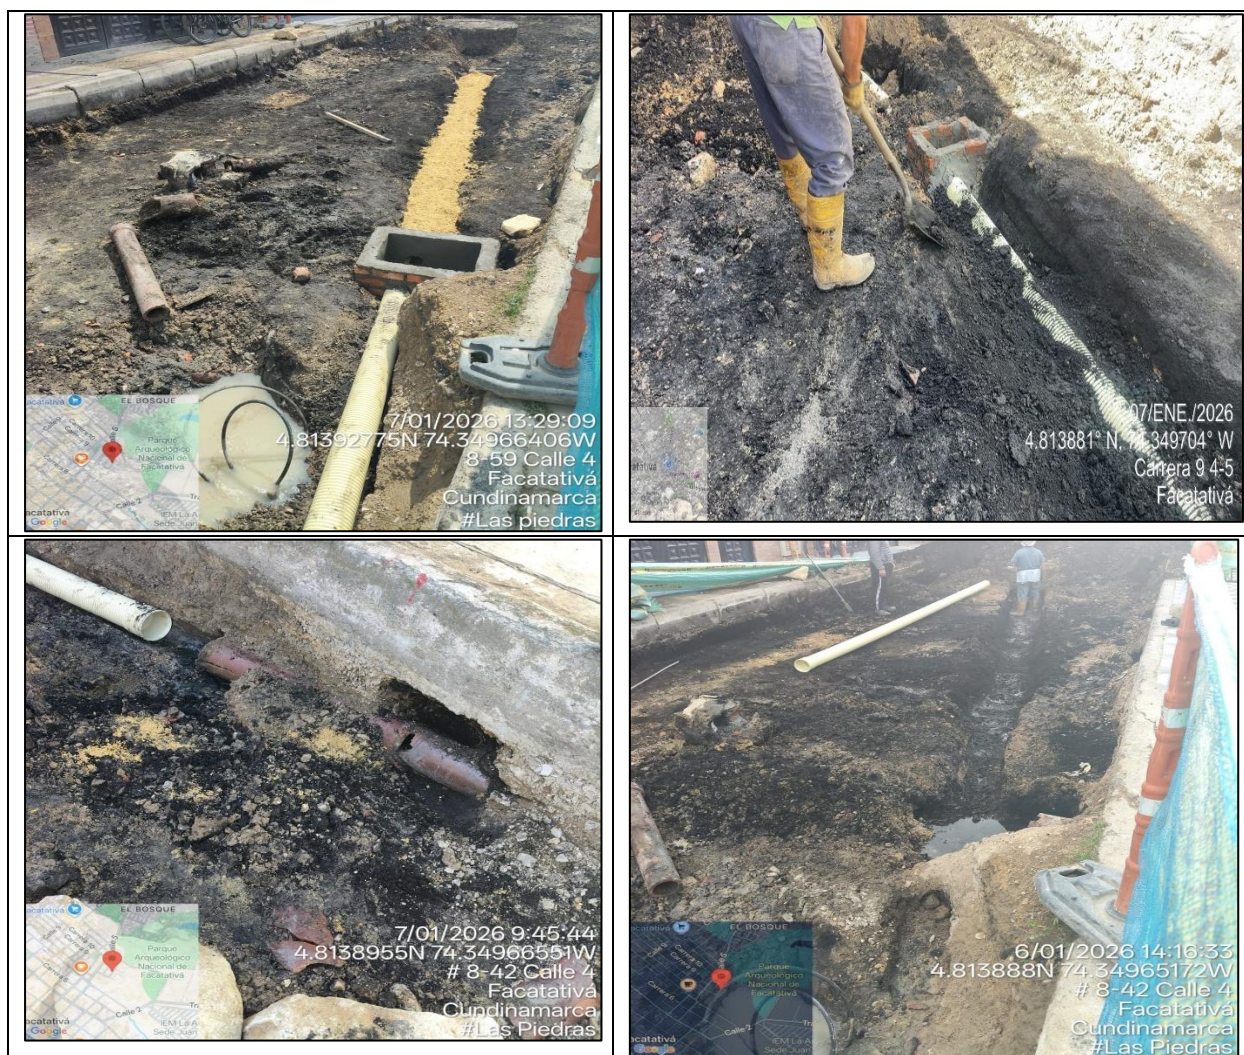
#### REGISTRO FOTOGRÁFICO CL 4 ENTRE CRA 8 Y 11 - BARRIO LAS PIEDRAS

En desarrollo de estas actividades se ha evidenciado la necesidad de reemplazar la tubería de gres por tubería Novafort, asegurando una pendiente adecuada que permita la correcta evacuación de las aguas residuales. Adicionalmente, se han identificado acometidas domiciliarias superficiales, las cuales han requerido atención inmediata al momento de presentarse daños o interferencias, impactando directamente el avance de las actividades iniciales del contrato.

Como parte de las buenas prácticas constructivas y con el objetivo de garantizar la calidad de la obra, en cada conexión de acometida de aguas residuales se está instalando una caja de inspección, con el fin de prevenir filtraciones y asegurar un adecuado funcionamiento del sistema.

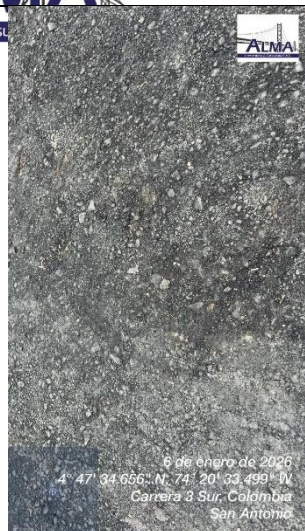
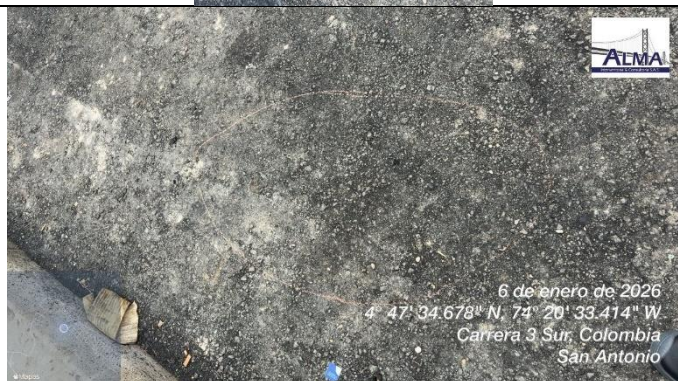
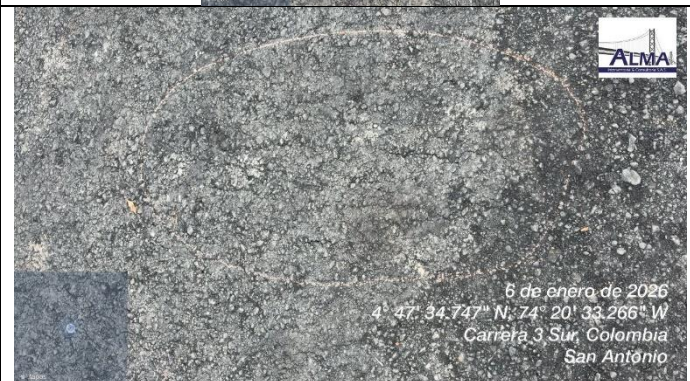
Así mismo, se informa que el día 06 de enero de 2026 esta Interventoría realizó nueva visita de campo, evidenciándose que la condición de la carpeta asfáltica presenta un mayor nivel de deterioro, observándose de forma más marcada deficiencias en el acabado superficial y presencia de empozamientos de agua, lo cual incrementa el riesgo de afectación a la durabilidad, impermeabilidad y desempeño funcional del pavimento. Como soporte de lo anterior, se anexa registro fotográfico correspondiente a la visita realizada en dicha fecha.

6 de enero de 2026  
4° 47' 34.656" N, 74° 20' 33.499" W  
Carrera 3 Sur, Colombia  
San Antonio

6 de enero de 2026  
4° 47' 34.678" N, 74° 20' 33.414" W  
Carrera 3 Sur, Colombia  
San Antonio

6 de enero de 2026  
4° 47' 34.747" N, 74° 20' 33.266" W  
Carrera 3 Sur, Colombia  
San Antonio

Se anexan registros fotográficos de las visitas de campo realizadas, como soporte de la presente comunicación.

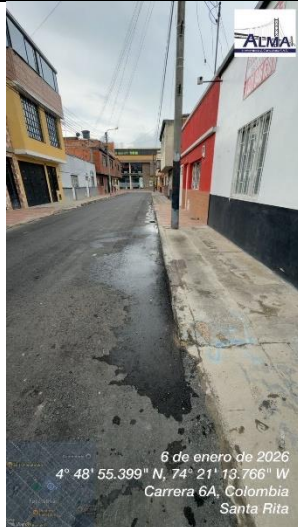
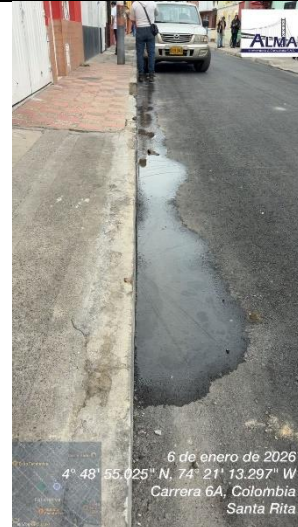
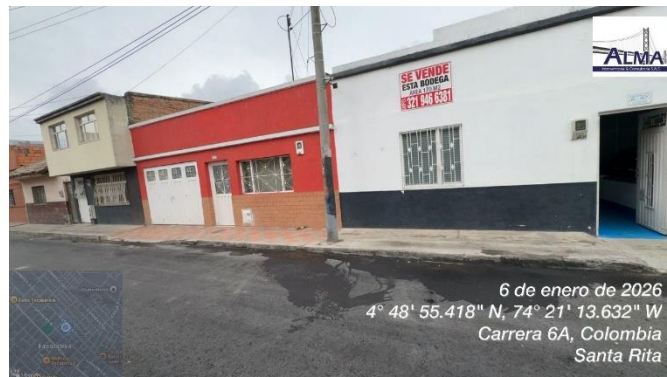
## REGISTRO FOTOGRÁFICO

La condición observada evidencia una deficiencia en la conformación de pendientes y/o en el empalme entre la carpeta asfáltica y el sardinel, lo cual impide el adecuado drenaje superficial de las aguas lluvias, generando un riesgo de deterioro prematuro de la estructura del pavimento y afectaciones a la calidad de la obra.
