| <br>ALCALDÍA DE<br>SANTIAGO DE CALI<br><br>DESARROLLO SOCIAL<br>SERVICIO DE SALUD<br>PÚBLICA | MODELO INTEGRADO DE PLANEACIÓN Y GESTIÓN<br>(MIPG)<br><br>HOJA DE RUTA<br>RECORRIDO RECONOCIMIENTO<br>DIAGNÓSTICO | MMDS01.03.11.P005.F008 | |

| <b>Comuna:</b> | 15. | <b>Barrio:</b> | Los Comuneros I. | | |

**IMPLEMENTACIÓN DE LA ESTRATEGIA EDUCATIVA DE PREVENCIÓN DE ENFERMEDADES TRANSMITIDAS POR VECTORES CON ENFOQUE DE ECOSALUD EN EL TERRITORIO LOS COMUNEROS I**

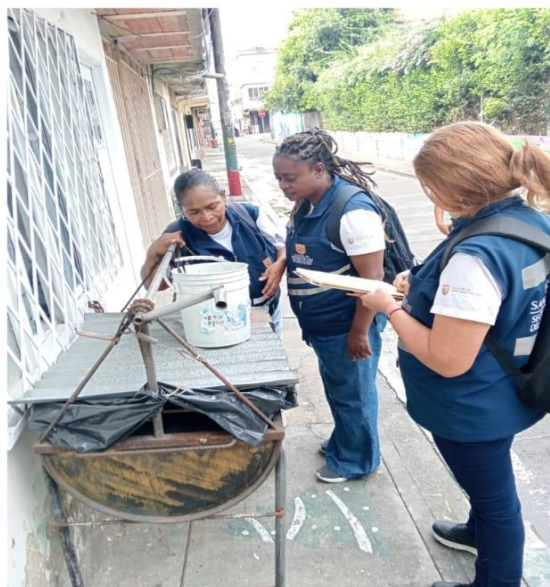
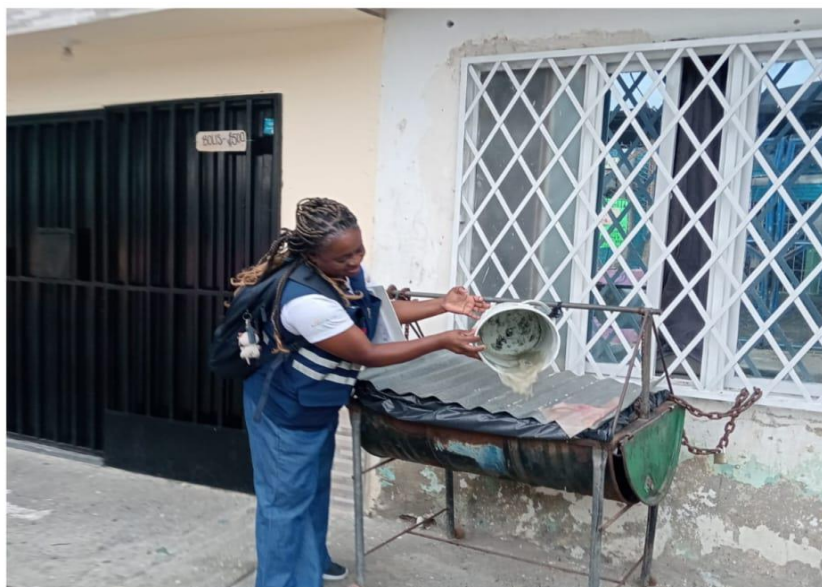
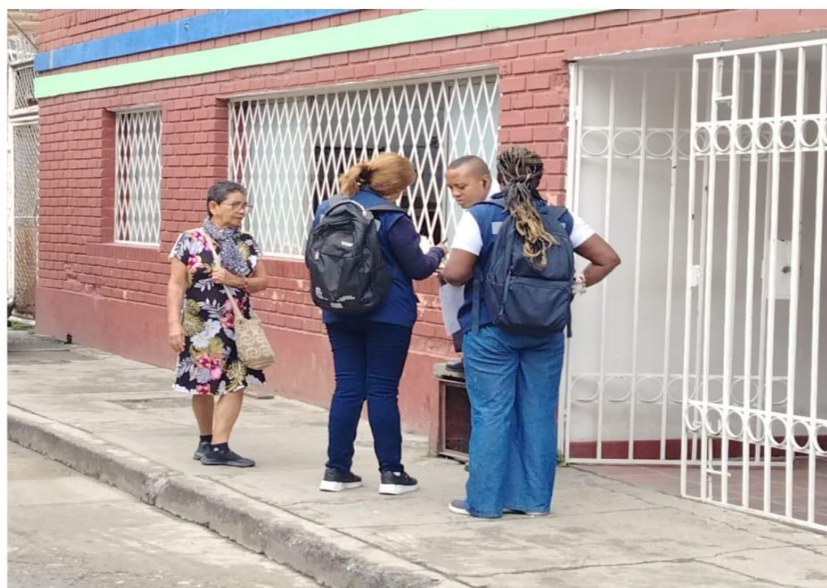
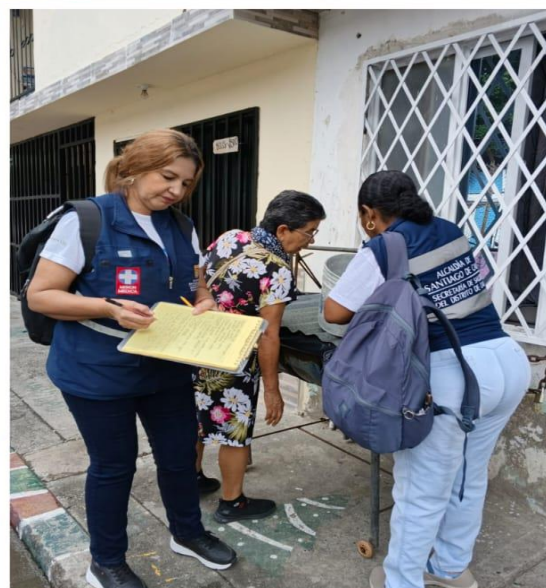
| Ubicación | Tipo de depósito | Estado | Acciones adelantadas |
|---|---|---|---|
| (2) CI 55 B # 30-04<br><br>CI 40 A con KRA 30A | Llantas | Se evidencio llanta en desuso con acumulación de agua lluvia y presencia de larvas de Aedes Aegypti, Culex<br><br>Se inspecciono y se encontró con agua sin presencia de larvas | Se trato con larvicida Vetobac y se recomendó Disposición final como inservible o almacenamiento bajo techo.<br><br>Se trato con larvicida Vetobac |
| CI 50 # 30A-61 | Balde | Recipiente plástico tipo balde con agua limpia almacenada, sin tapa, con presencia visible de larvas y pupas en superficie del género Aedes Aegypti, Culex | Se elimino criadero de zancudos, se tocó en repetidas ocasiones la puerta de la vivienda para brindar educación sobre las medidas de prevención de las ETV, no respondieron al llamado. |

**Foto 2. collage identificación y eliminación de criaderos para la prevención de enfermedades transmitidas por vectores.  
Fecha: 06 de febrero 2026**
