| <p>ALCALDÍA DE<br/>SANTIAGO DE CALI</p> <p>DESARROLLO SOCIAL<br/>SERVICIO DE SALUD<br/>PÚBLICA</p> | <p>MODELO INTEGRADO DE PLANEACIÓN Y GESTIÓN<br/>(MIPG)</p> <p>HOJA DE RUTA<br/>RECORRIDO RECONOCIMIENTO<br/>DIAGNÓSTICO</p> | MMDS01.03.11.P005.F008 | |

**IMPLEMENTACIÓN DE LA ESTRATEGIA EDUCATIVA DE PREVENCIÓN DE ENFERMEDADES  
TRANSMITIDAS POR VECTORES CON ENFOQUE DE ECOSALUD EN EL TERRITORIO POTRERO  
GRANDE**

#### ANEXO A. DIAGNÓSTICO GENERAL DEL TERRITORIO

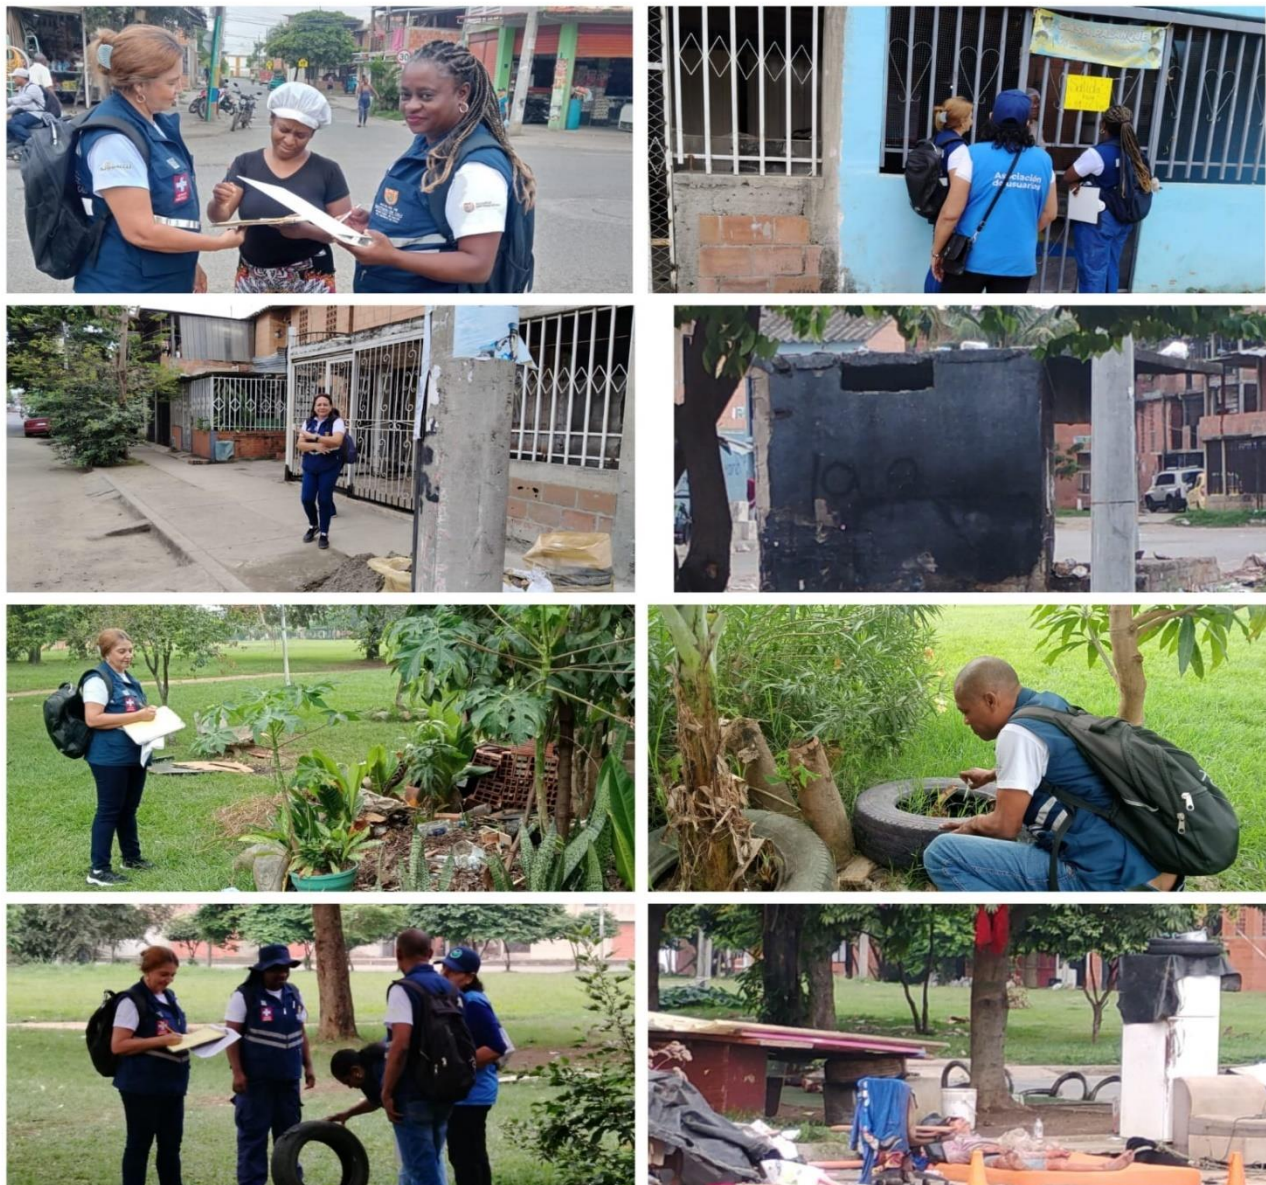
**Foto2. collage Identificación de posibles factores de riesgo y criaderos potenciales de zancudos durante las actividades de inspección y reconocimiento del territorio.**
