FORMATO TÉCNICO DE VISITA Y/O VERIFICACIÓN-  
CONTROL URBANÍSTICO  
ALCALDIA LOCAL DE SUBA

| Formato Técnico de Visita y/o Verificación- Control Urbanístico | | | INFORME TÉCNICO IT – 108 | | |
| DIRECCIÓN DEL INMUEBLE | | Calle 145 No. 58C-11 | | CHIP/RUPI | |

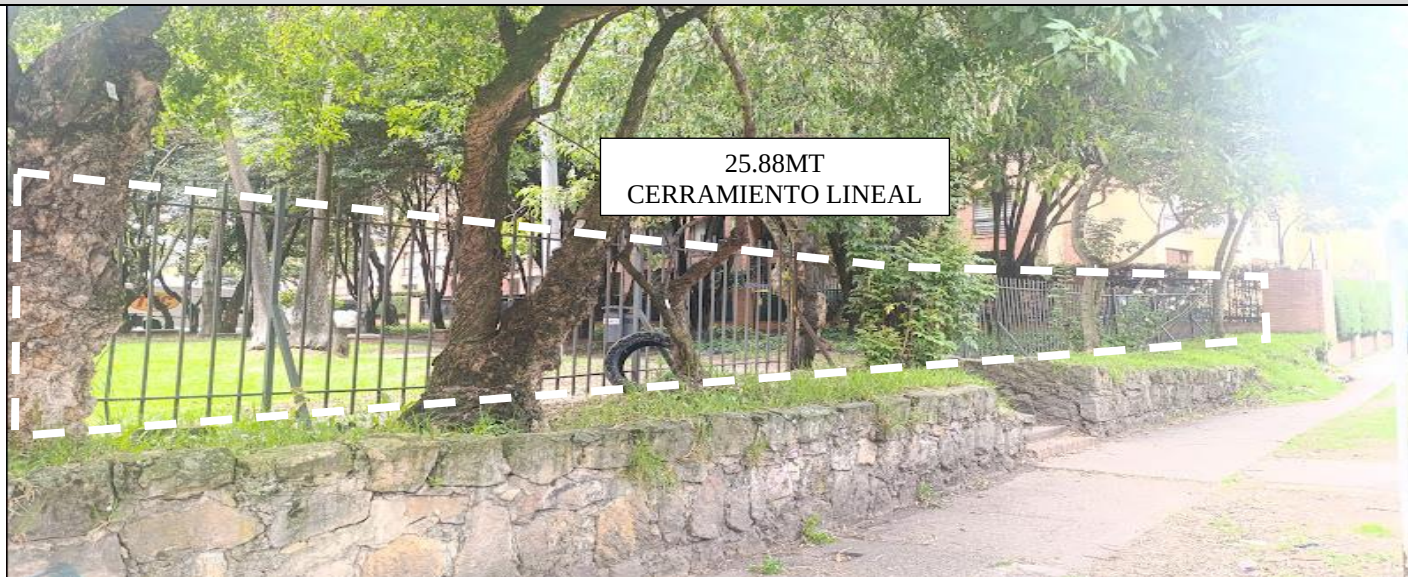
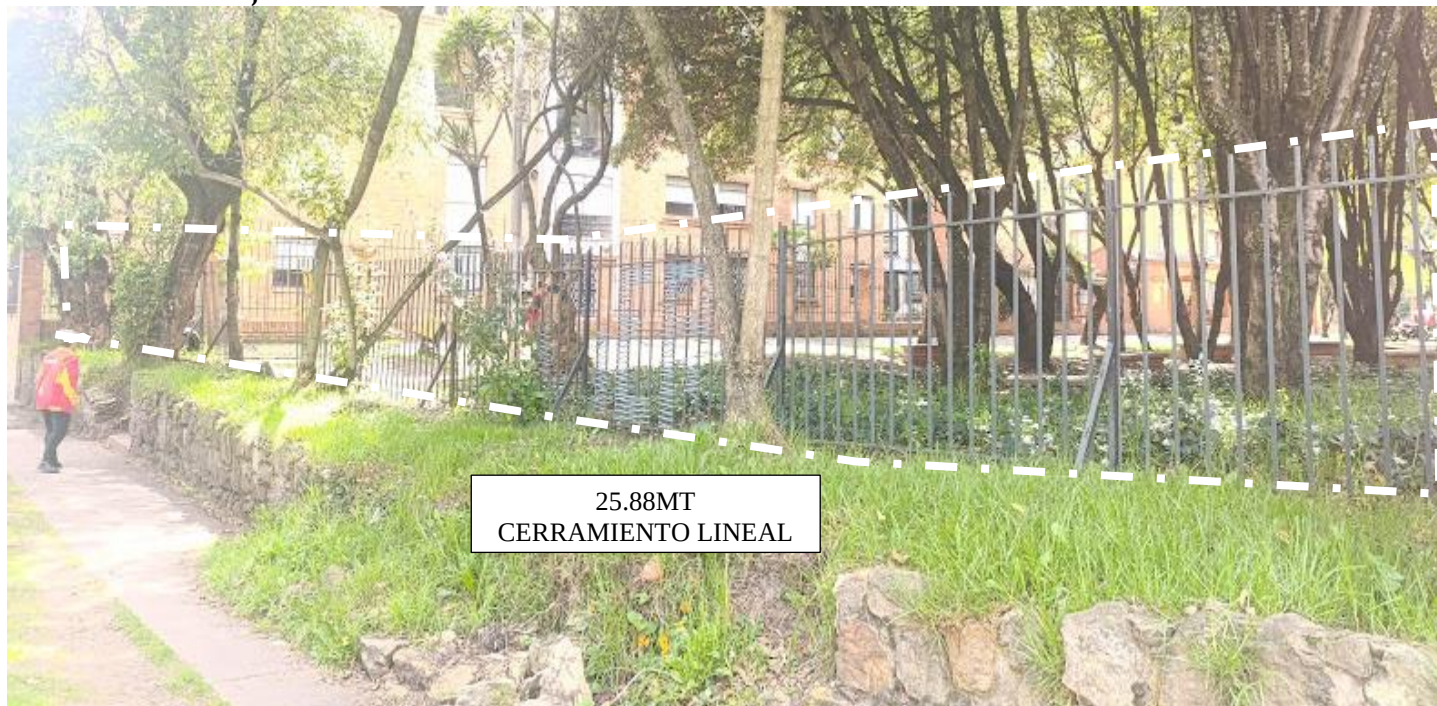
- Cerramiento en reja con una dimensión de 25.88 mt con un acceso en su zona central sobre la calle 145.

Se genera ocupación del espacio público sobre el RUPI 822-1 sobre la calle 145, al generarse un cerramiento en reja que obstaculiza el tránsito y la libre circulación en un área total de 1,064.96.
