Informe Técnico DRUB No. 0155 de 24 FEB. 2026

Identificación, Seguimiento y Monitoreo al Riesgo

| Asunto | Seguimiento punto crítico | | | | |
| Objetivo | Realizar inspección ocular a las condiciones del río Susa, vereda Llano Grande del municipio de Susa | | | | |

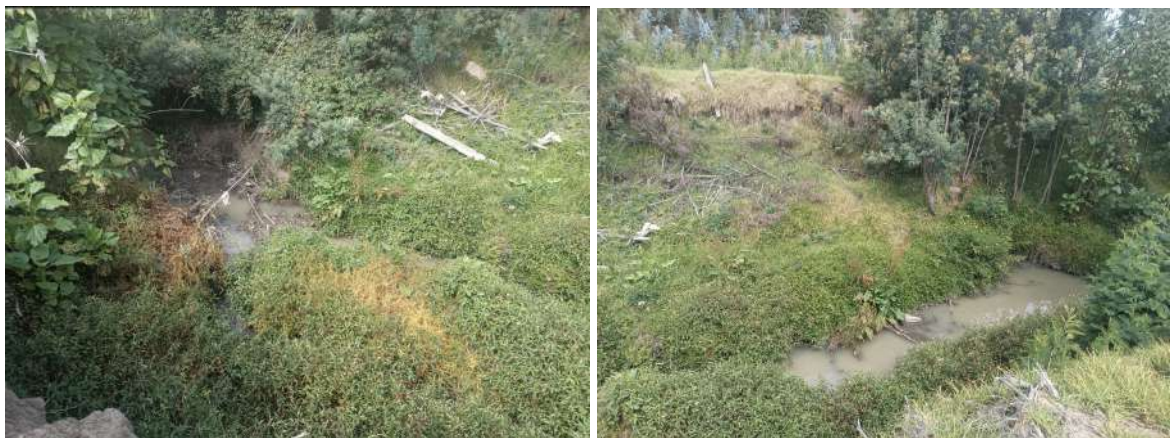
La visita técnica se llevó a cabo por el cauce del río Susa, en inmediaciones de la vereda Llano Grande del municipio de Susa. Se evidenció que el río Susa presenta flujo de agua superficial constante y que los taludes marginales se encuentran cubiertos de vegetación herbácea y arbustiva. Por lo cual, en el mes de noviembre de 2025 la brigada forestal de la Corporación realizó limpieza y retiro de troncos y árboles de acacia que se encontraban dentro del cauce del río y sobre el talud marginal izquierdo.

Fotografías 1 y 2. Estado actual del cauce río Susa. Fuente propia.

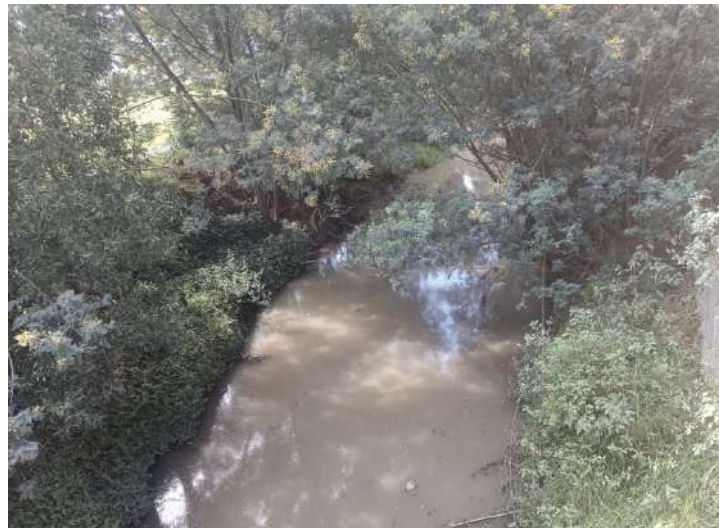
**Fotografía 3.** Estado actual del cauce del río Susa. Fuente propia.

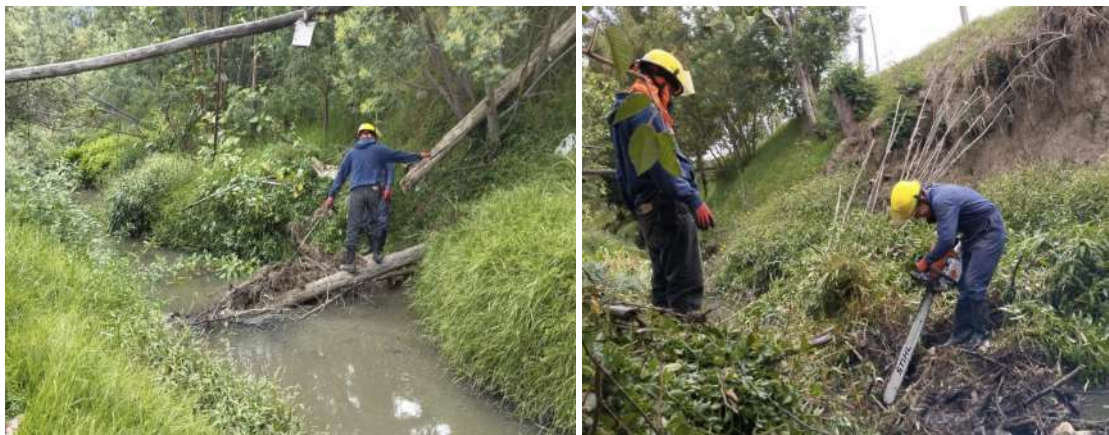
**Fotografías 4 y 5.** Limpieza al río Susa. Fuente: Brigada CAR.

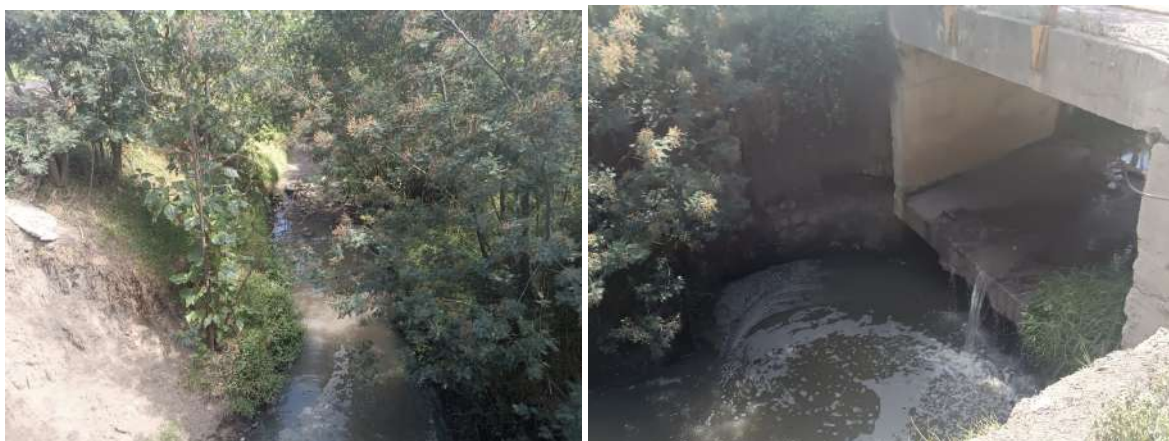
Continuando el recorrido, al llegar al puente vehicular por el cual pasa el río Susa, se evidenció que la estructura del puente que se encontraba desprendida y dentro del cauce fue retirada por parte de la dirección de infraestructura de la Corporación. Esto permitiendo un mejor flujo de agua por el mismo, sin llegar a presentarse acumulación de material vegetal.

**Fotografías 6 y 7.** Estado actual cauce del río Susa sobre el puente vehicular. Fuente propia.

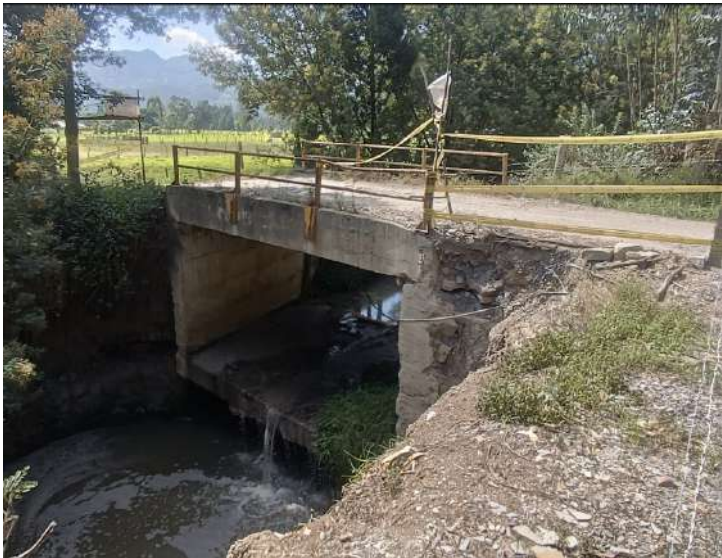
Fotografía 8. Estado actual cauce del río Susa sobre el puente vehicular. Fuente propia.

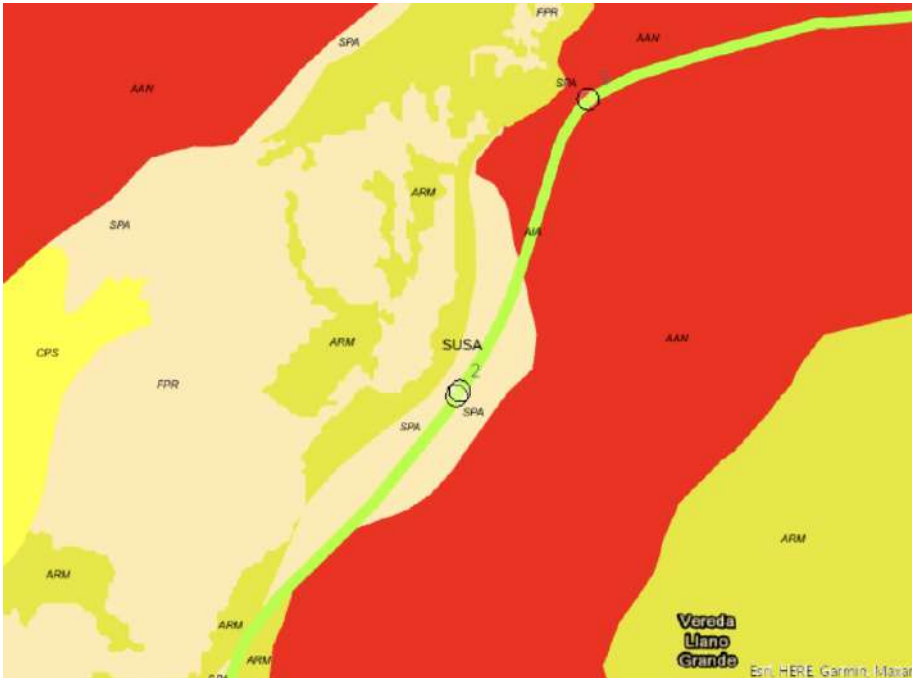
Después de realizar la consulta cartográfica en el sistema Geoambiental de la Corporación se evidenció que el punto objeto de la visita técnica se encuentra dentro del POMCA Río Alto Suárez en la categoría de Conservación y Protección Ambiental.

Figura 4. Zonificación Ambiental, tomada de <http://geoambiental.car.gov.co/geoambiental/FUNPerfil/PREPerfil>

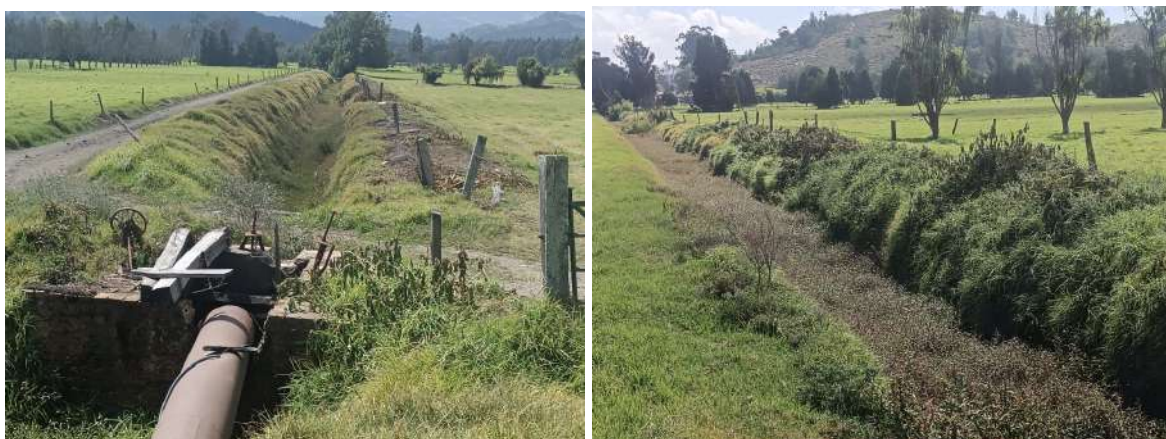
La visita técnica se llevó a cabo por el cauce del canal denominado El Cacho, en inmediaciones de la vereda La Estación del municipio de Susa. Se observó que el nivel de la lámina de agua se encuentra normal y que dentro del cauce del canal aguas arriba de la vía se tiene presencia de vegetación acuática. Los taludes marginales se presentan buenas condiciones de estabilidad.

Fotografías 1 y 2. Estado actual del canal aguas arriba de la vía. Fuente propia.

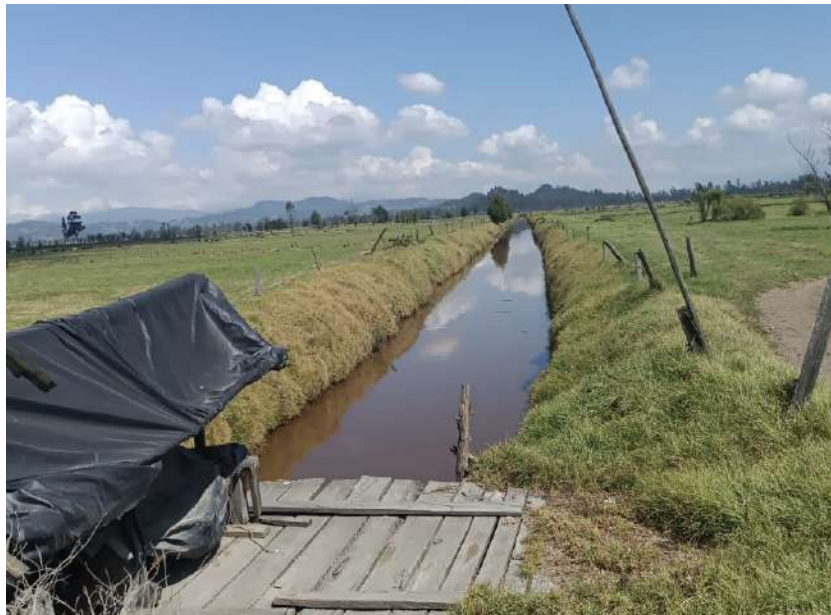
Continuando la visita técnica aguas abajo de la vía veredal se evidenció que el canal el Cacho esta libre de vegetación acuática que pueda llegar a impedir el normal flujo de agua por el mismo. Y que los predios aledaños se encuentran en buenas condiciones de productividad.

**Fotografía 3.** Estado actual del canal aguas abajo de la vía. Fuente propia.

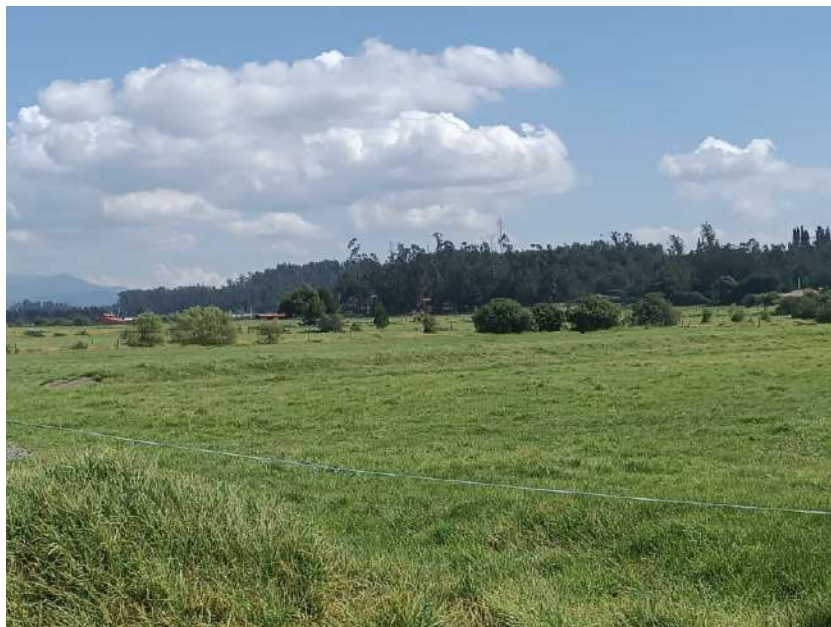
**Fotografía 4.** Estado de los predios aledaños. Fuente propia.

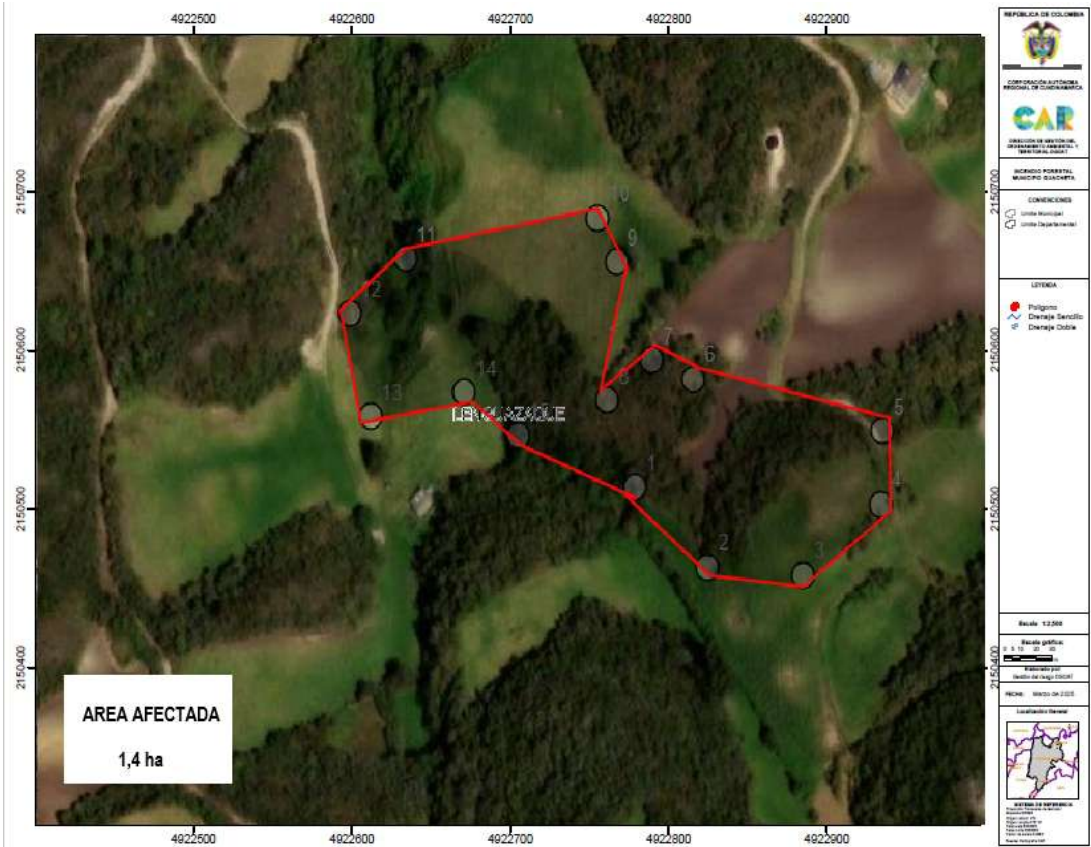
Se realizaron recorridos por diversos sectores de la zona afectada por el incendio forestal con el objetivo de determinar las afectaciones ambientales ocasionadas sobre el medio. Durante estos recorridos, se identificaron las afectaciones en los diferentes recursos naturales presentes en el área. Basándose en la información recopilada durante la visita de campo, se determinó que la extensión total del área afectada por el incendio forestal es de aproximadamente **1,4 Hectáreas**, afectando la vereda afectando la vereda El Salto jurisdicción del municipio de Lenguazaque.

Imagen No.2. Área afectada por el incendio forestal, vereda El Salto- Lenguazaque.  
Fuente: Grupo Gestión del Riesgo – DOT – CAR- 2026

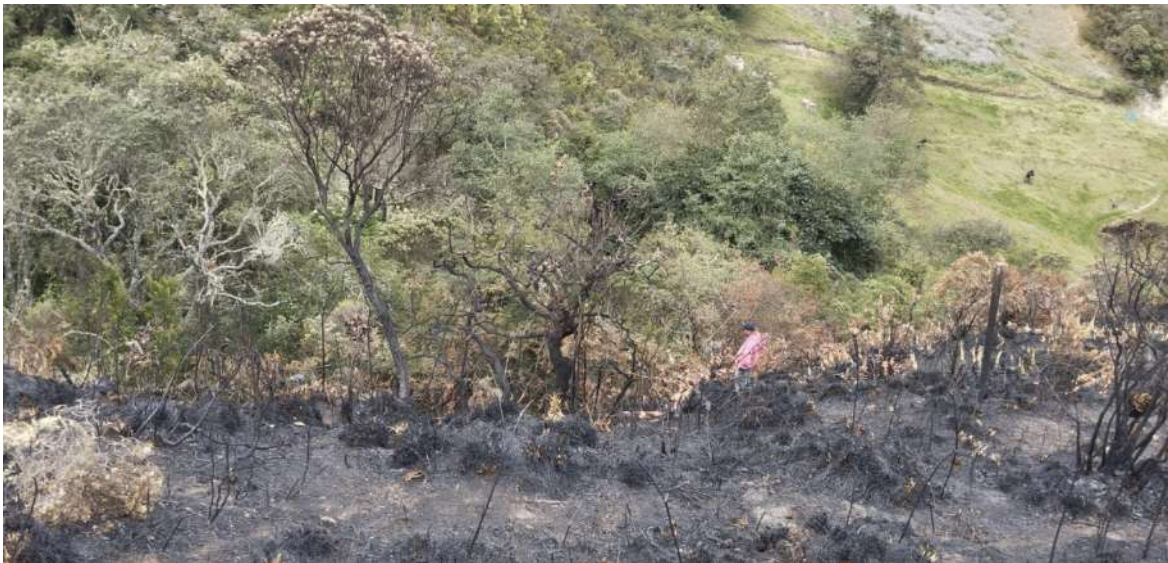
Fotografía 1. Panorámica del sitio donde se presentó el incendio forestal.  
Fuente: visita CAR – DOT- 05/02/2026

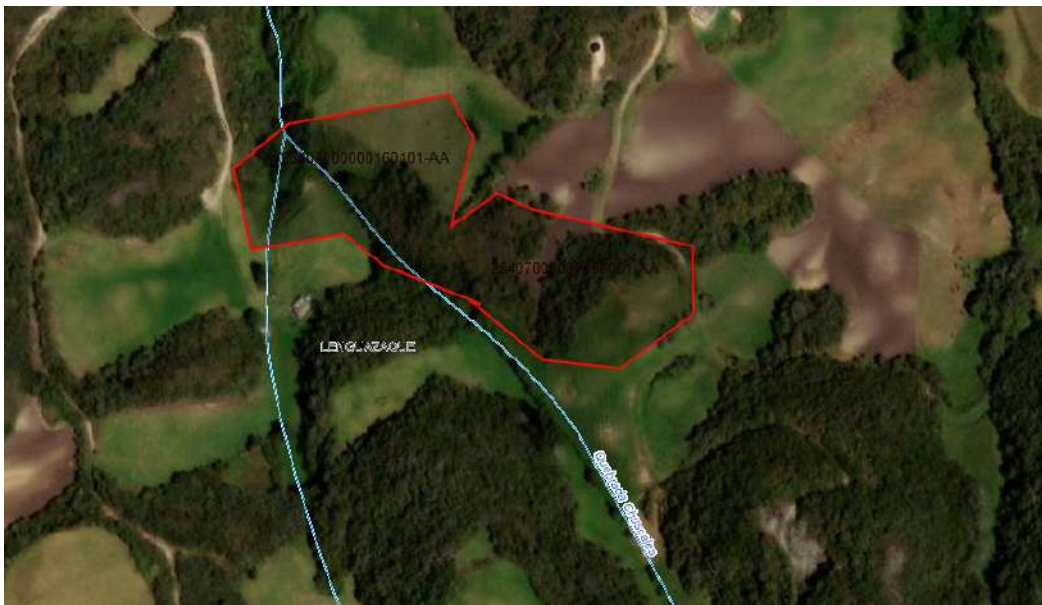
Una vez realizada la verificación en la cartografía oficial de la Corporación, se evidencia el paso de la fuente hídrica Quebrada Chuzcales dentro del polígono afectado por el incendio forestal, tal como se muestra en la Imagen 6.

La presencia de esta corriente superficial reviste especial importancia ambiental, dado que la afectación de la cobertura vegetal en su área de influencia puede incrementar el riesgo de procesos erosivos, arrastre de sedimentos y aporte de material particulado hacia el cauce, especialmente durante eventos de precipitación. Asimismo, la pérdida de vegetación ribereña puede disminuir temporalmente la función de protección y regulación hídrica del ecosistema.

Imagen No. 6. Verificación fuentes hídricas zona de incendio forestal, vereda El Salto - Lenguazaque, Cundinamarca. Fuente: Geoambiental
