| | INFORME DE SUPERVISION - INTERVENTORIA | FO-PAR-06 | Versión: 05 | |

proyecto: FORTALECIMIENTO DE LA APROPIACIÓN SOCIAL DEL PATRIMONIO CULTURAL, NATURAL Y ARQUEOLÓGICO DEL VALLE DEL CAUCA

Actividad No. 1: Realizó visita técnica de inspección arquitectónica en los centros operativos de inciva

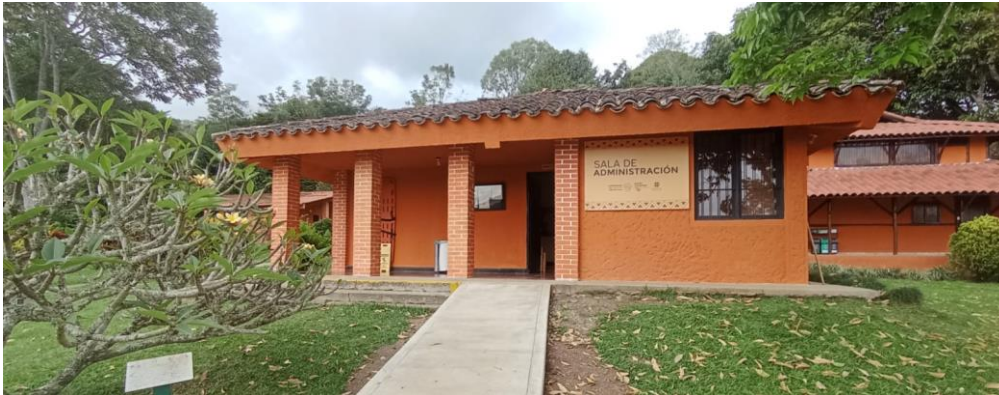
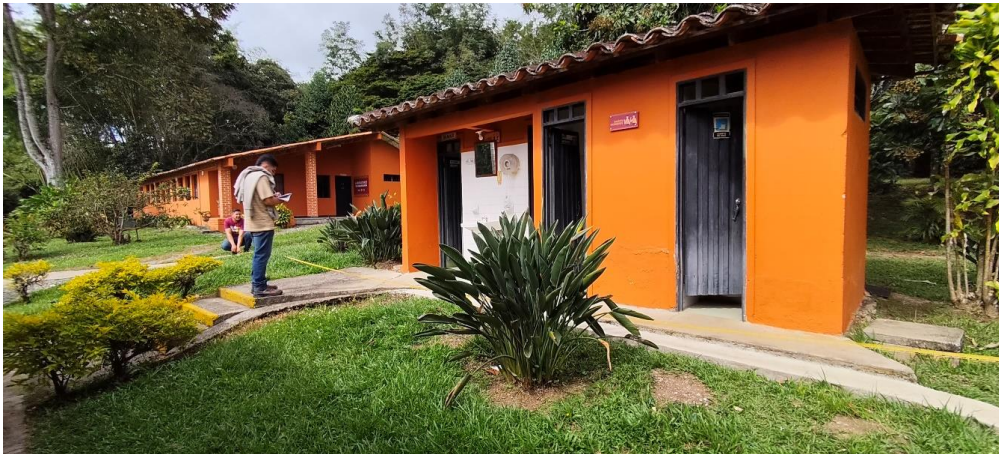
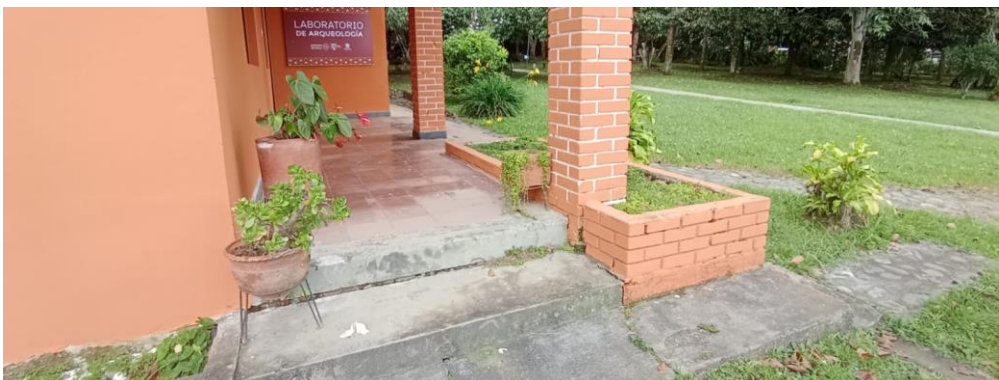
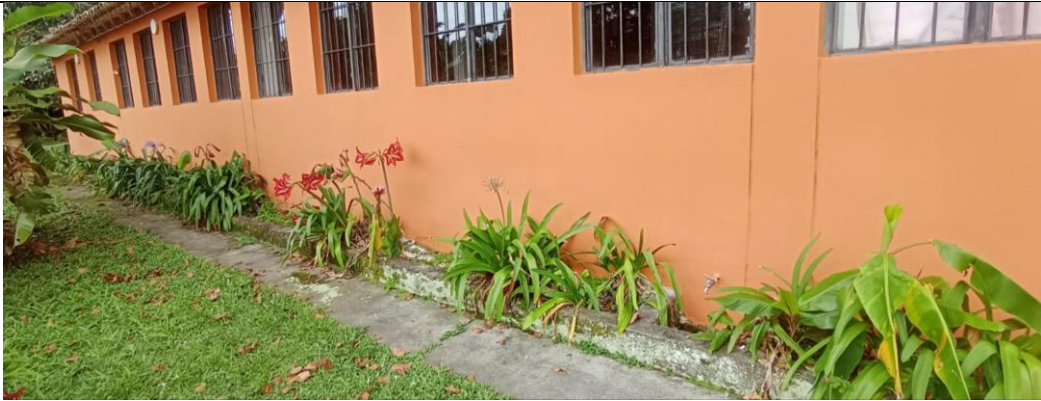
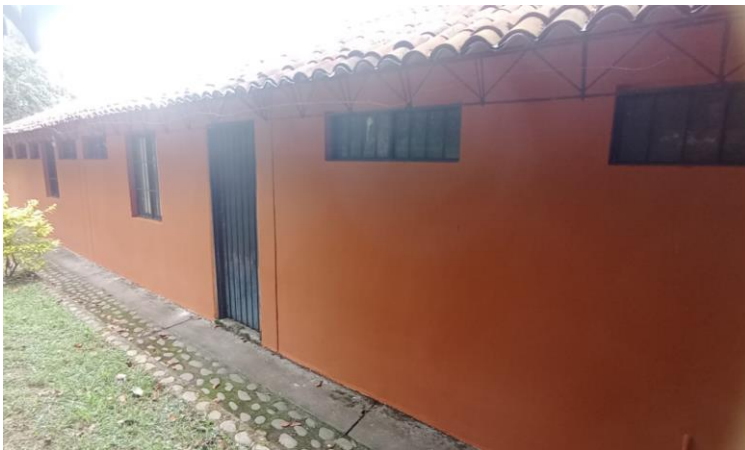
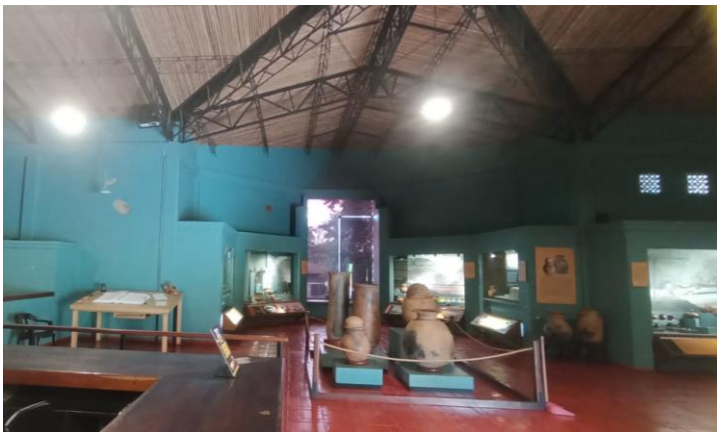
A.MUSEO ARQUEOLOGICO CALIMA-DARIEN, VALLE

Realizó visita al Museo Arqueológico de Calima Darién se evidenció la necesidad de realizar adecuaciones y labores de mantenimiento en diferentes componentes de la infraestructura del complejo.

Entre las intervenciones identificadas se encuentran la adecuación de la cubierta y la infraestructura de la casa administrativa, el mantenimiento de las baterías sanitarias externas, la intervención de materas, andenes y canaletas de la cubierta del Laboratorio de Arqueología del Museo Calima.

Asimismo, identificó la necesidad de realizar mantenimiento en la cubierta y en la red eléctrica del museo, así como en las chozas construidas en palmiche, las cuales presentan deterioro en sus elementos constructivos.

En general, estas edificaciones presentan diferentes niveles de deterioro, por lo que se hace necesario plantear intervenciones de adecuación y mantenimiento con el fin de garantizar su adecuado funcionamiento, conservación y seguridad para los usuarios y visitantes del museo.

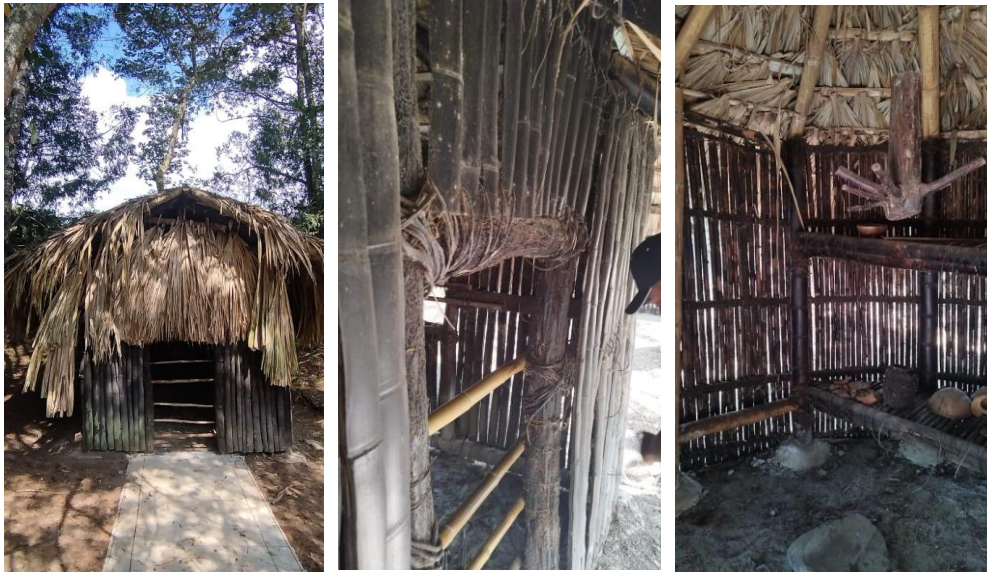
B. HACIENDA EL PARAISO, EL CERRITO VALLE

Evidenció, la necesidad de realizar mantenimiento a las cubiertas del edificio adjunto donde se ubican los baños y el área administrativa, debido a la acumulación de material orgánico y presencia de vegetación.

Esta situación está generando filtraciones de agua, humedades en los cielos rasos y la aparición de goteras al interior de las instalaciones, por lo cual se recomienda efectuar labores de limpieza, mantenimiento y revisión de la cubierta para garantizar el adecuado funcionamiento de la edificación.

De igual manera, identificó la necesidad de realizar la adecuación de los senderos frontales, así como mantenimiento de la escalera y los pasamanos existentes, además de la reparación y mantenimiento de los pisos deteriorados, con el fin de mejorar las condiciones de circulación, seguridad y funcionalidad para los visitantes y el personal que labora en el lugar.

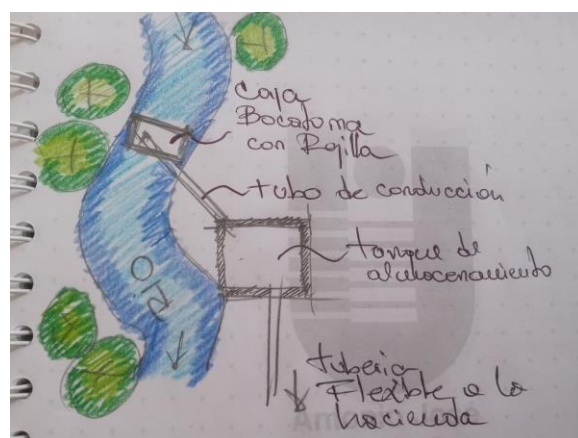
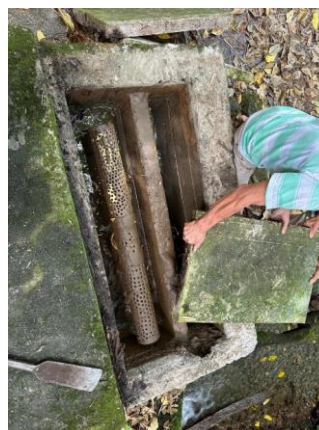
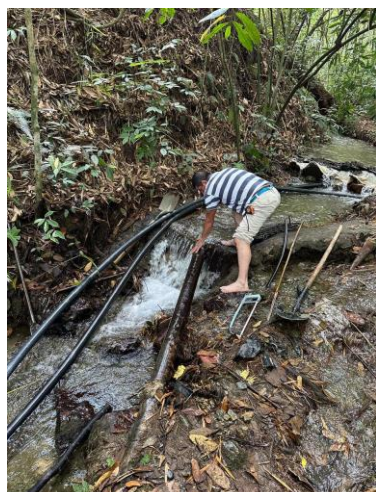
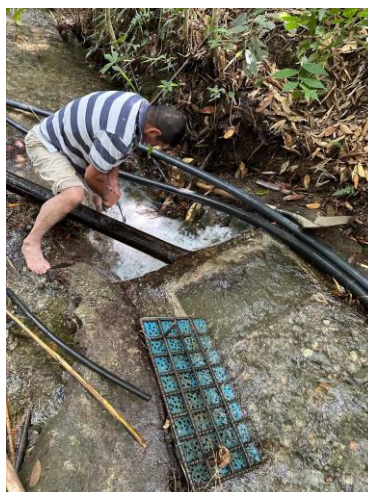
Actualmente, la caja de captación existente se encuentra ubicada directamente en el lecho del río, situación que provoca su constante obstrucción por acumulación de arena, barro y piedras, generando interrupciones frecuentes en el suministro de agua hacia las instalaciones.

En este sentido, se plantea el diseño de un sistema hidráulico de captación de aguas, que contemple la construcción de una caja bocatoma que impida la entrada de arena y material de arrastre proveniente del río, evitando así el taponamiento de la tubería de conducción. Asimismo, se propone la construcción de un tanque de almacenamiento con sistema de trampas o desarenador, que permita retener sedimentos y garantizar el envío de la capacidad de agua requerida hacia la hacienda.

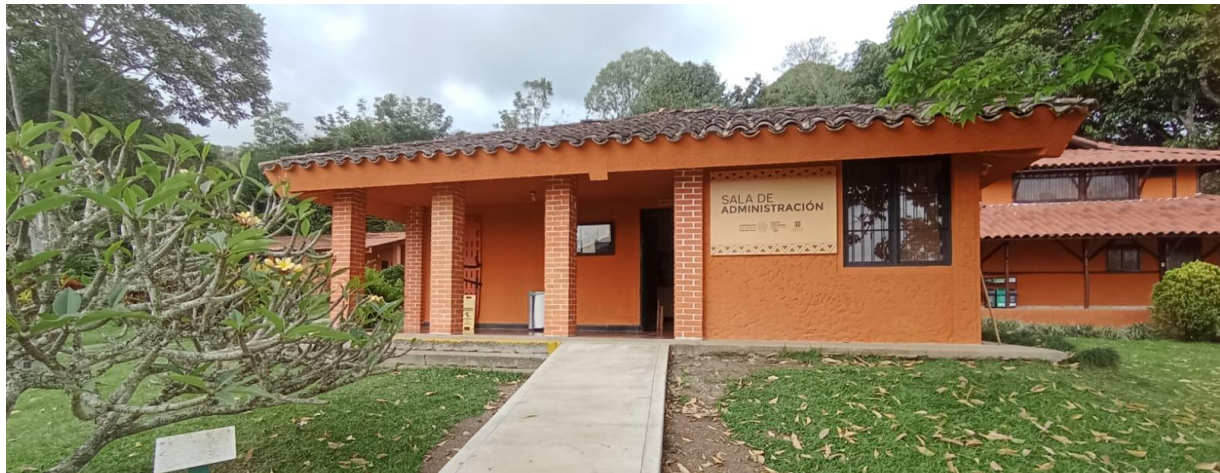
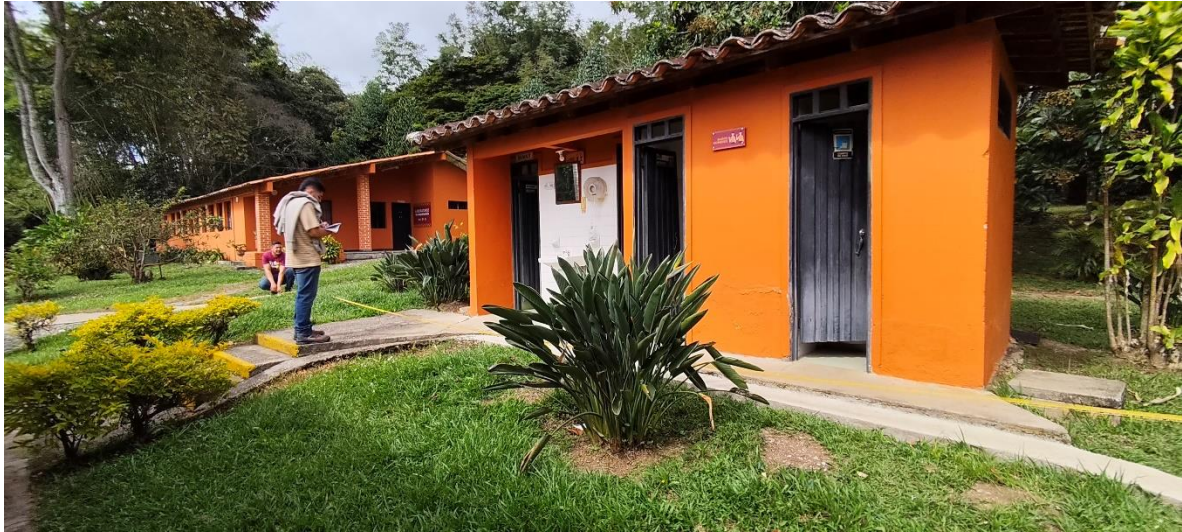
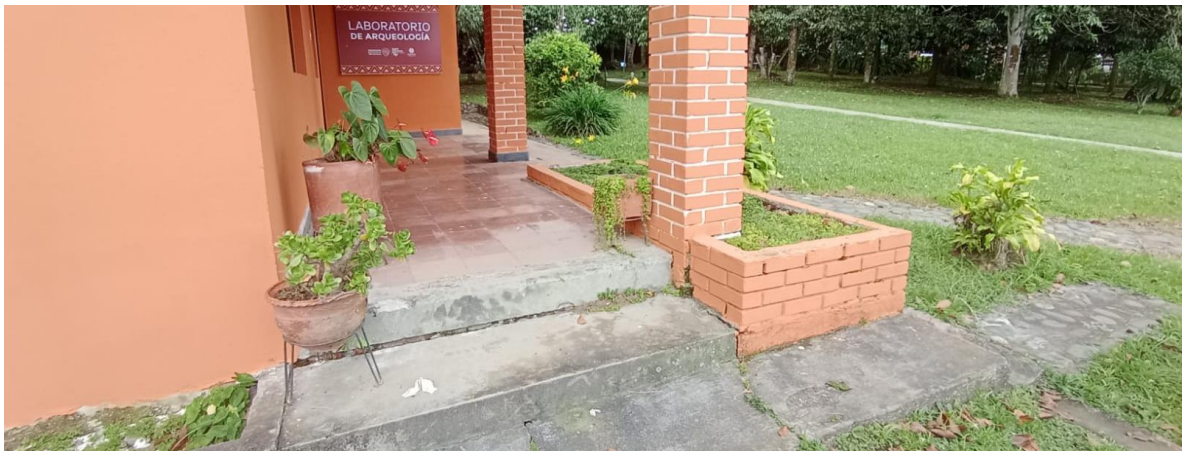
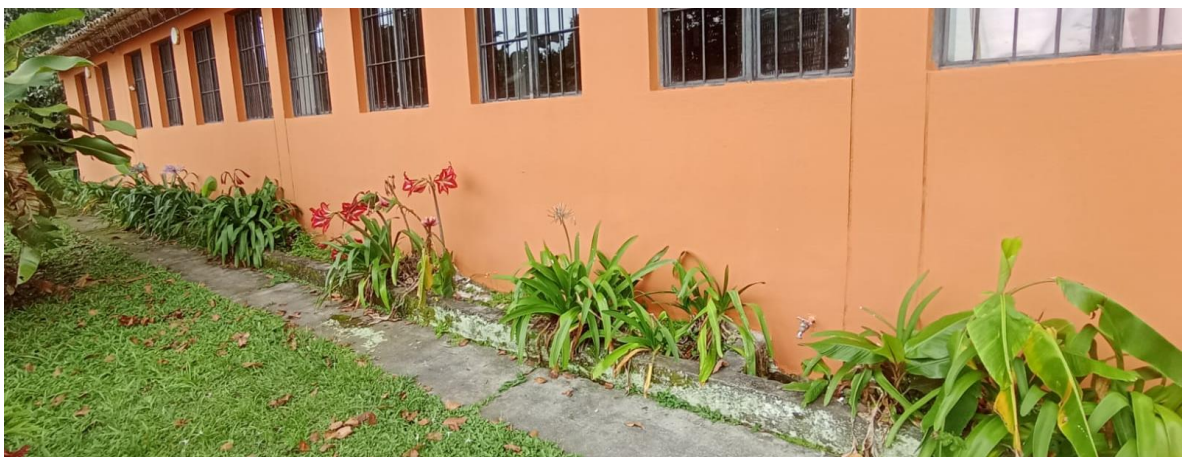
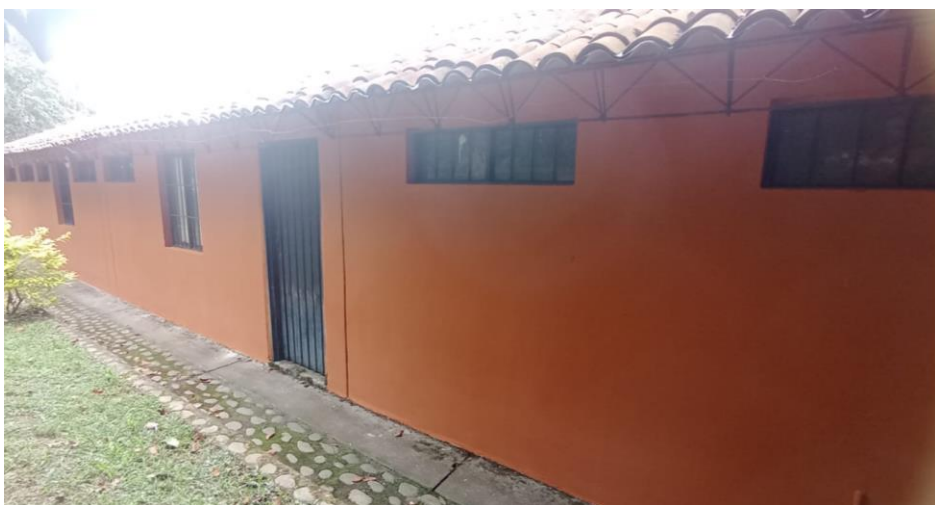
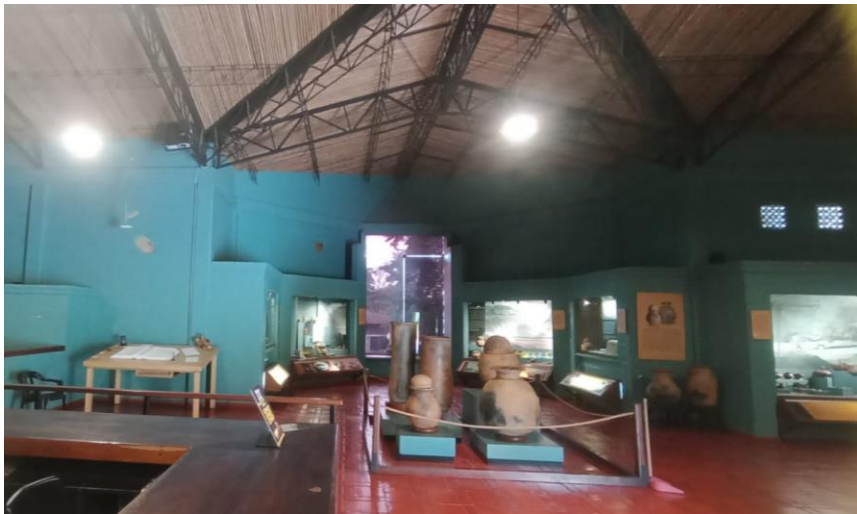
Asimismo, se identificó la necesidad de realizar mantenimiento en la cubierta y en la red eléctrica del museo, así como en las chozas construidas en palmiche, las cuales presentan deterioro en sus elementos constructivos.

En general, estas edificaciones presentan diferentes niveles de deterioro, por lo que se hace necesario plantear intervenciones de adecuación y mantenimiento con el fin de garantizar su adecuado funcionamiento, conservación y seguridad para los usuarios y visitantes del museo.

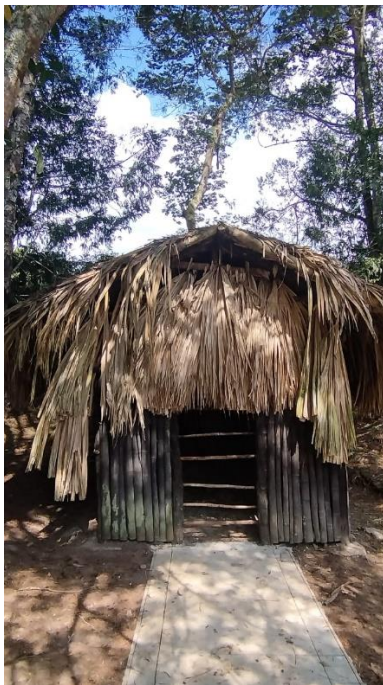
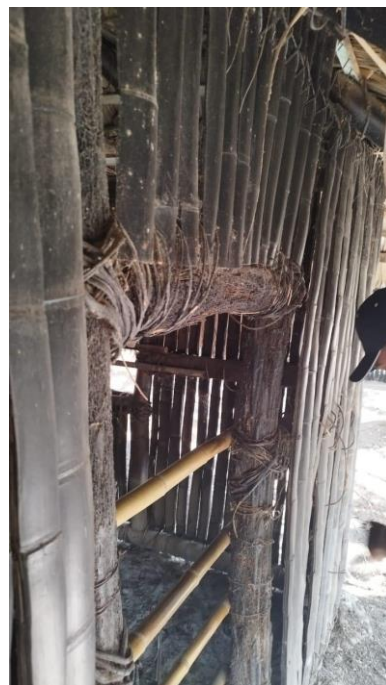
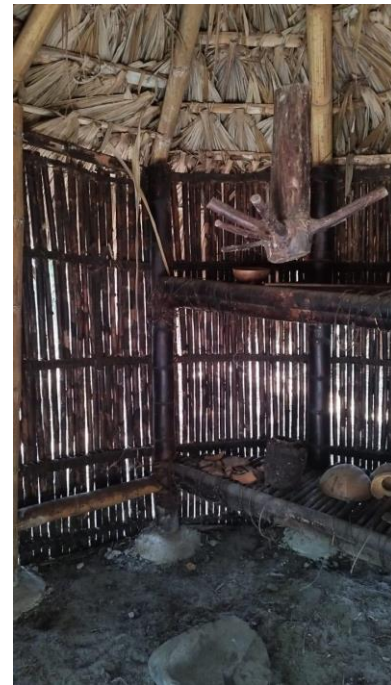
B. HACIENDA EL PARAISO, EL CERRITO VALLE

Se evidenció, la necesidad de realizar mantenimiento a las cubiertas del edificio adjunto donde se ubican los baños y el área administrativa, debido a la acumulación de material orgánico y presencia de vegetación.

De igual manera, se identificó la necesidad de realizar la adecuación de los senderos frontales, así como mantenimiento de la escalera y los pasamanos existentes, además de la reparación y mantenimiento de los pisos deteriorados, con el fin de mejorar las condiciones de circulación, seguridad y funcionalidad para los visitantes y el personal que labora en el lugar.

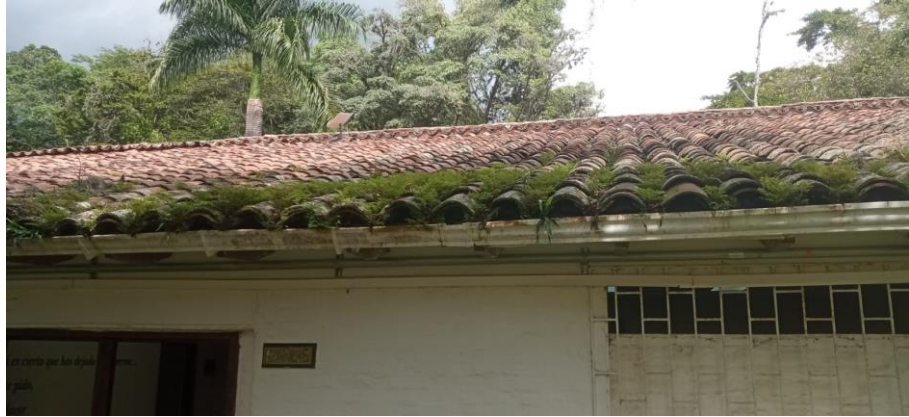
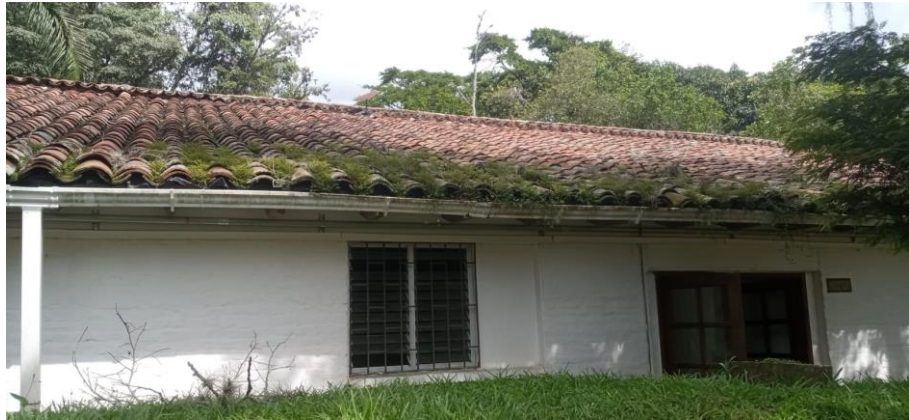
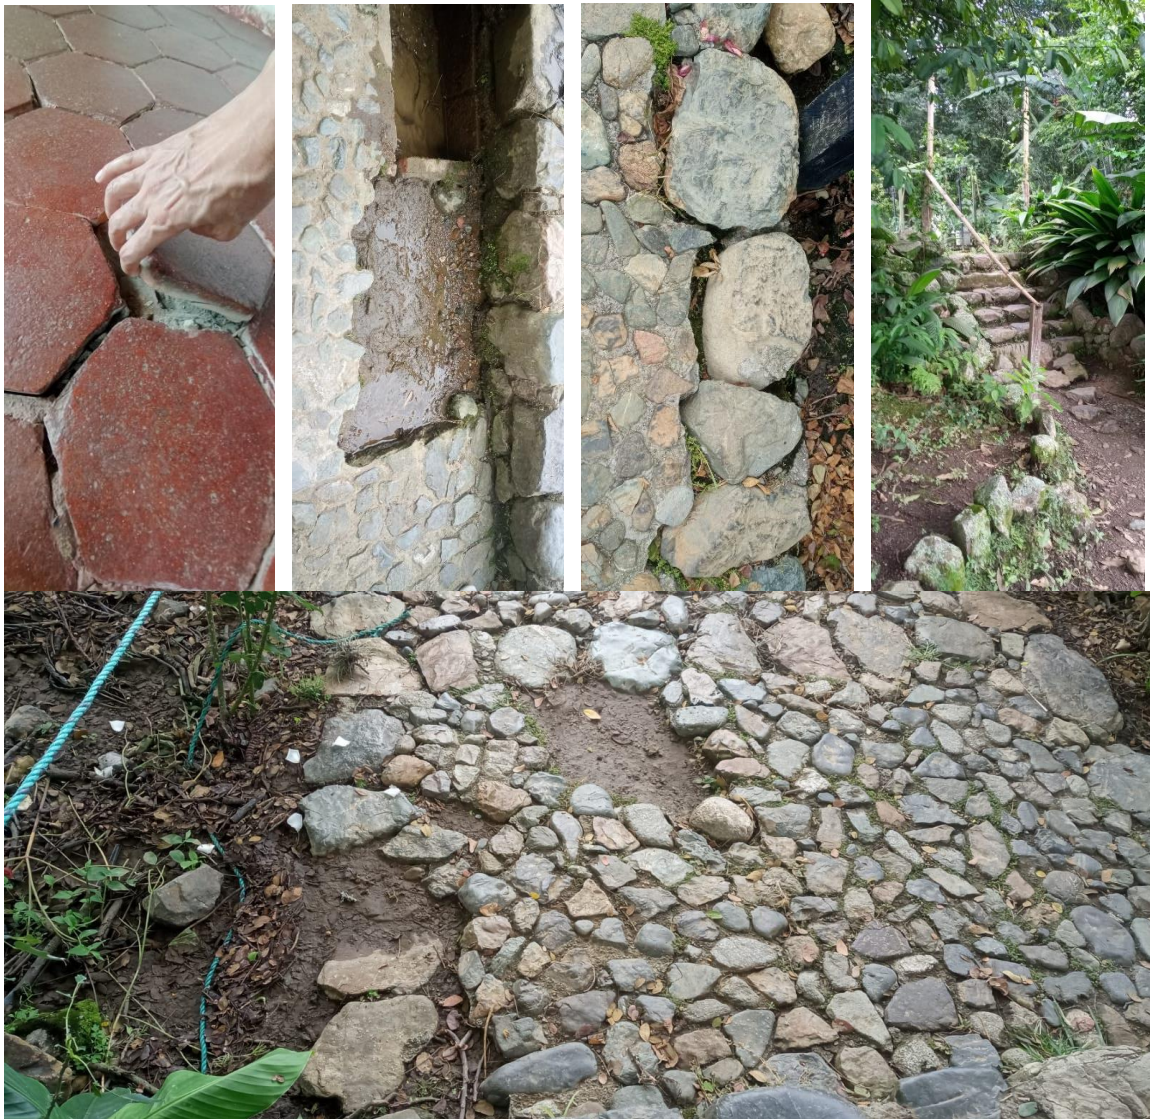
Esta situación está generando filtraciones de agua, humedades en los cielos rasos y la aparición de goteras al interior de las instalaciones, por lo cual se recomienda efectuar labores de limpieza, mantenimiento y revisión de la cubierta para garantizar el adecuado funcionamiento de la edificación.

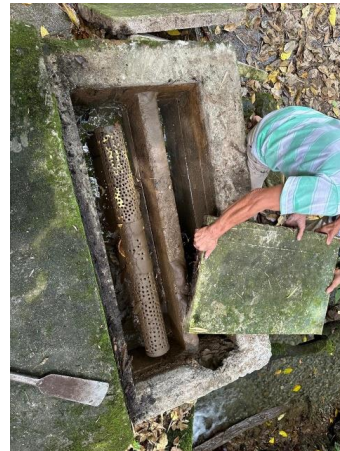
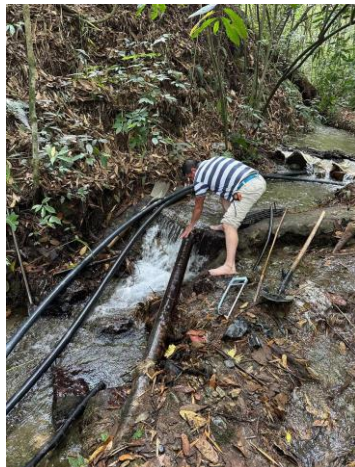
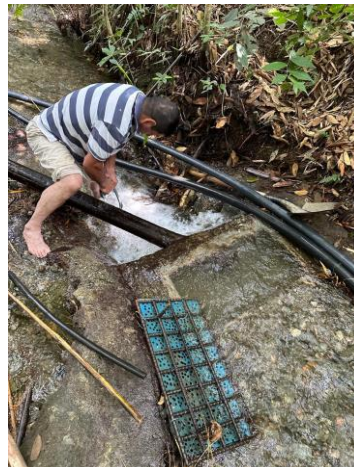
Actualmente, la caja de captación existente se encuentra ubicada directamente en el lecho del río, situación que provoca su constante obstrucción por acumulación de arena, barro y piedras, generando interrupciones frecuentes en el suministro de agua hacia las instalaciones.

En este sentido, se plantea el diseño de un sistema hidráulico de captación de aguas, que contemple la construcción de una caja bocatoma que impida la entrada de arena y material de arrastre proveniente del río, evitando así el taponamiento de la tubería de conducción. Asimismo, se propone la construcción de un tanque de almacenamiento con sistema de trampas o desarenador, que permita retener sedimentos y garantizar el envío de la capacidad de agua requerida hacia la hacienda.
