INFORME EJECUCIÓN CONTRATO 15102025 - 1626

Mantenimiento Preventivo y Operación de las Estaciones de Monitoreo de la Gobernación de Caldas Ubicadas en el Municipio de Marmato, Caldas.

TÍTULO DEL INFORME:	MANTENIMIENTO DETALLADO DE ESTACIONES SAT CALDAS MARMATO
NÚMERO DE CONTRATO:	CONTRATO 15102025 - 1626
ENTIDAD CONTRATANTE:	GOBERNACION DE CALDAS
CONTRATISTA:	CQ INVERSIONES SAS NIT 901.039.276-3
FECHA DE INICIO:	17 DE OCTUBRE DE 2025
PLAZO DE EJECUCIÓN:	HASTA EL 17 DE DICIEMBRE DE 2025
FECHA DEL INFORME:	10 DE DICIEMBRE DE 2025
COORDINADOR PROYECTO:	JUAN CARLOS MEDINA MOSQUERA
DIRECTOR DE TECNOLOGÍA:	MARIO CERÓN CHARRY
RESPONSABLE EJECUTIVO:	CAROLINA QUINTERO OSORIO

Título del Informe	MANTENIMIENTO DE ESTACIONES SAT CALDAS MARMATO	Fecha del Informe	07/12/2025	No.	001
Departamento	CALDAS	Ciudad	MARMATO		
Fecha Inicio de las Actividades:	17/10/2025	Hora Inicio:	00:00:00	Fecha Final de las Actividades:	17/12/2025
				Hora Final:	00:00:00
Cliente	GOBERNACION DE CALDAS				
Personal Que Ejecutó La(s) Actividad(es)	Brahian Arturo Rueda Ríos Johan Sebastián Moreno Rengifo

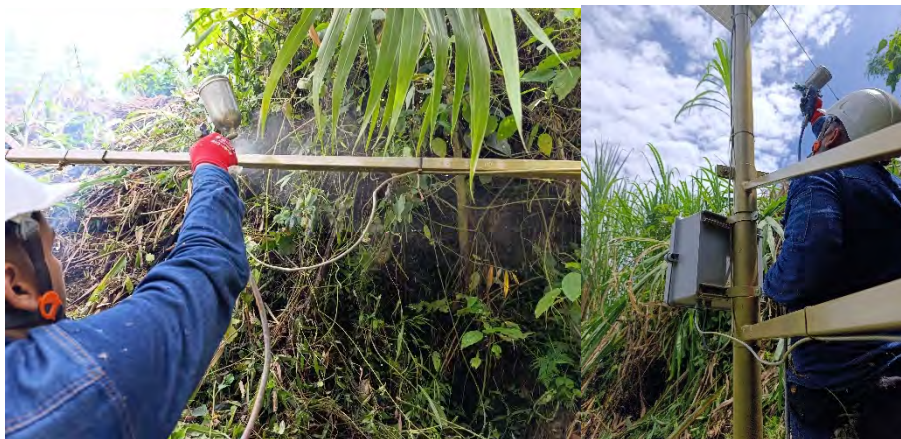
Ilustración 3: Aplique de pintura anticorrosiva.

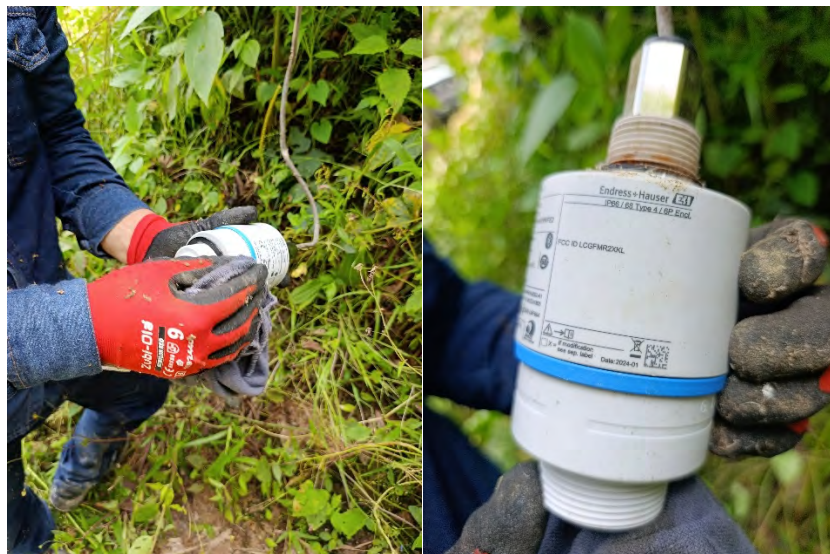
Ilustración 4: Limpieza de sensor de nivel.

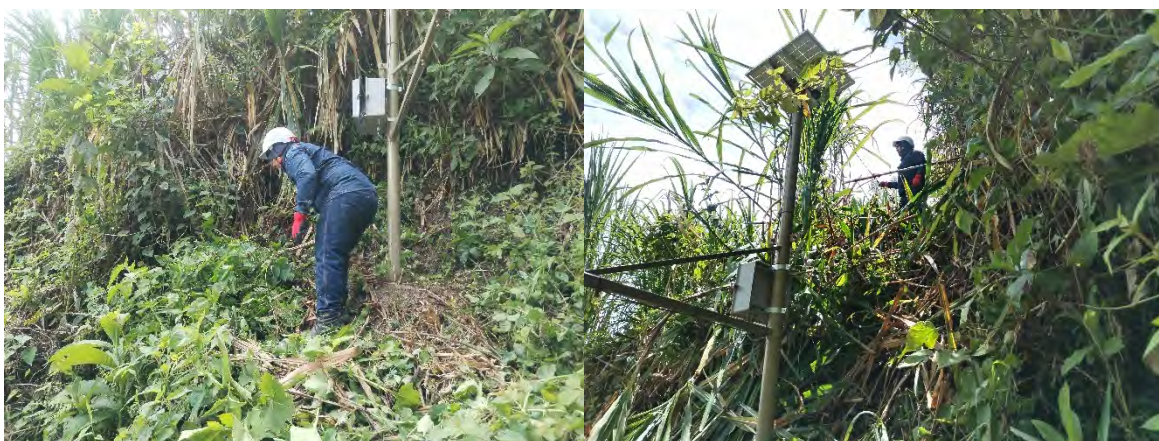
Ilustración 7: Eliminación de maleza.

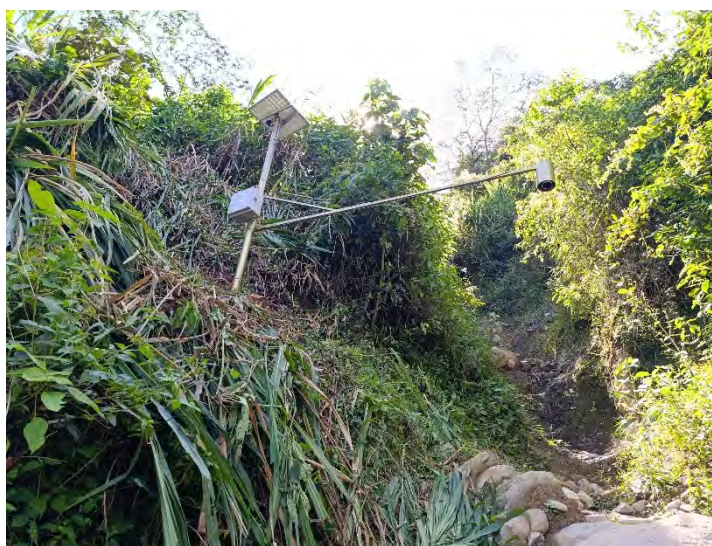
Ilustración 8: Estación limnigrafica estado final.

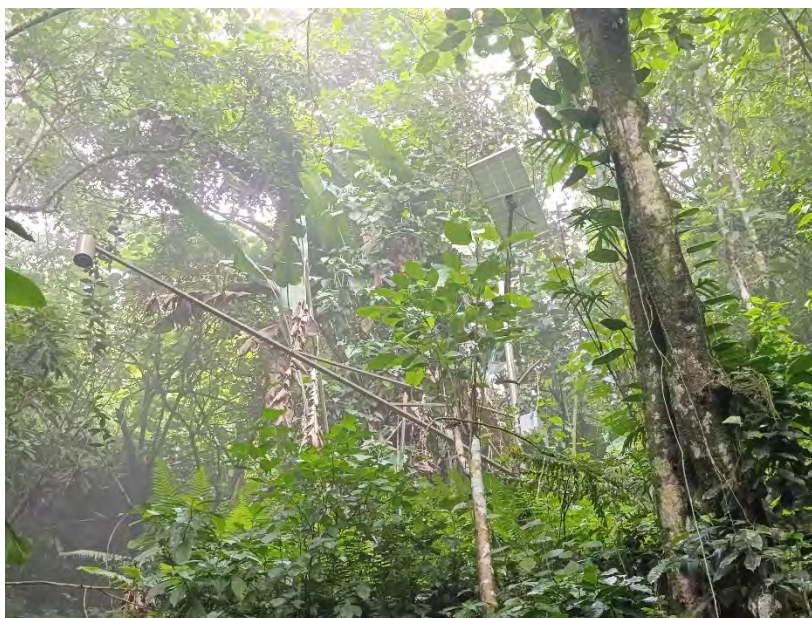
Ilustración 9: Estación Limnigrafica.

- Debido a las condiciones del terreno en la ubicación de la estación limnigráfica Boquerón, no fue posible realizar la limpieza del panel solar ni del sensor de nivel. El terreno es inestable y no permite el uso seguro de una escalera para acceder a dichos componentes, si embargo se encuentra funcionando perfectamente.

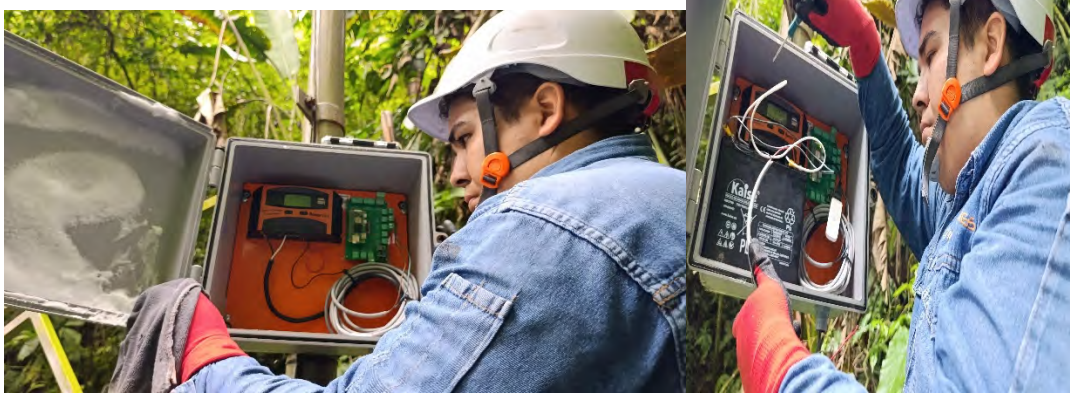
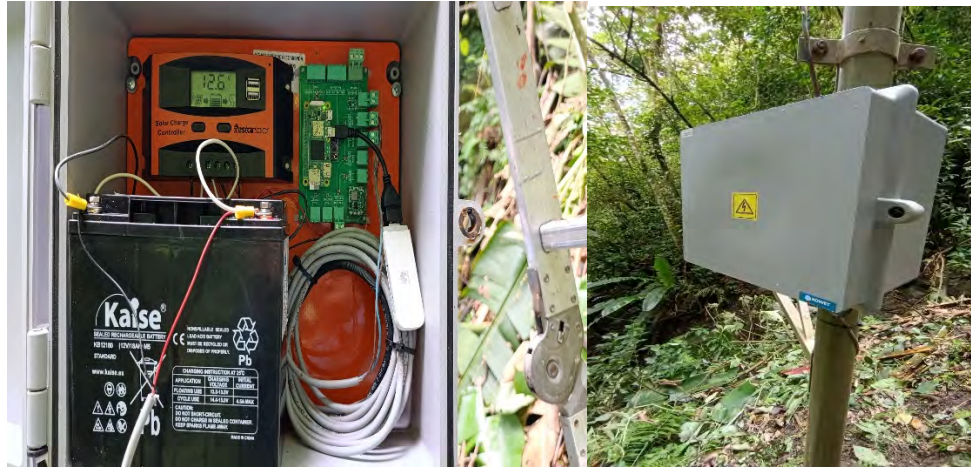
Ilustración 10: Limpieza de gabinete y retiro de componentes obsoletos.

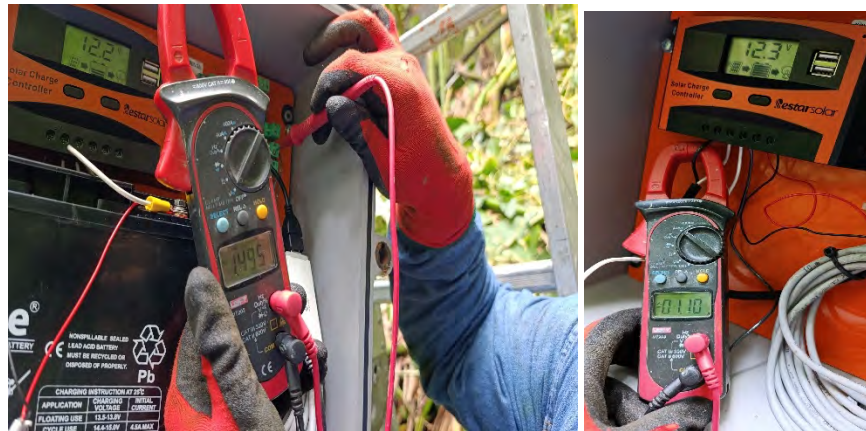
Ilustración 6: Verificación de voltaje de paneles solares y estado de batería ok.

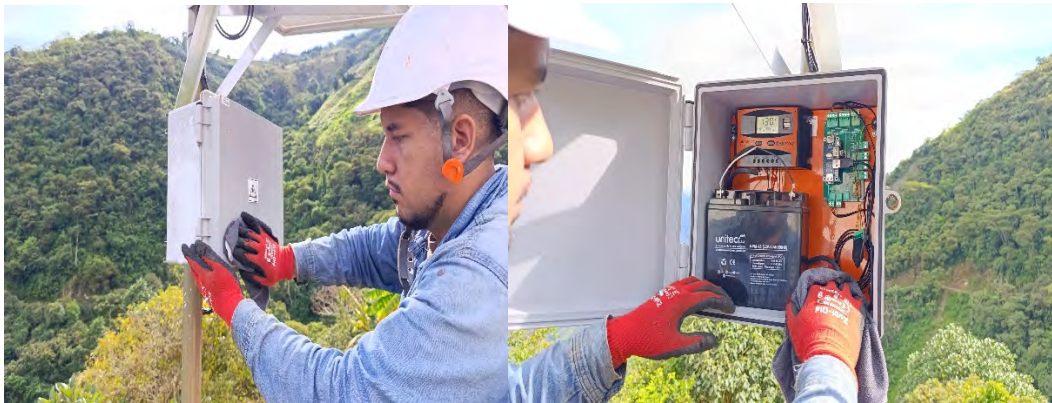
Ilustración 10: Limpieza de gabinete de estación.

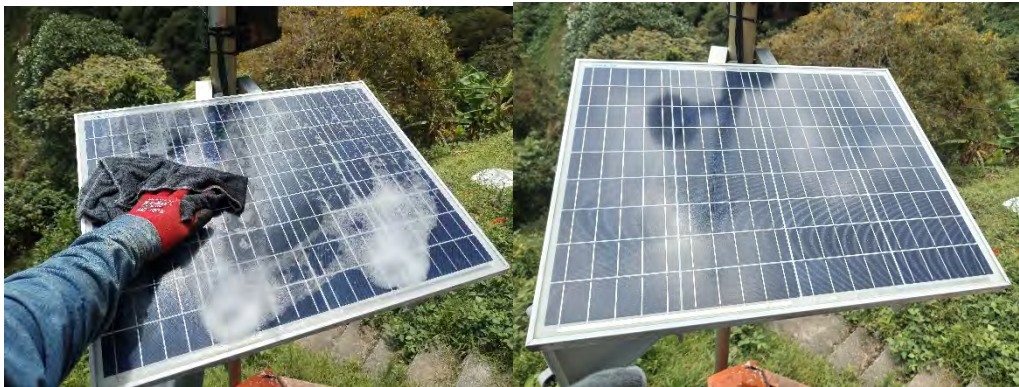
Ilustración 117: Limpieza de paneles solares.

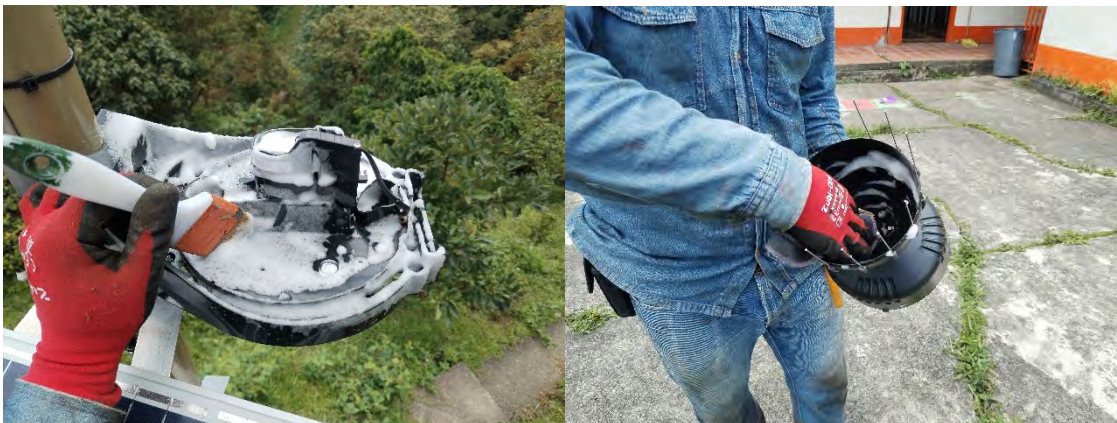
Ilustración 128: Limpieza sensor pluviómetro.
