FORMATO TÉCNICO DE VISITA Y/O VERIFICACIÓN-  
CONTROL URBANÍSTICO  
ALCALDIA LOCAL DE USAQUÉN

| Formato Técnico de Visita y/o Verificación- Control Urbanístico | | | INFORME TÉCNICO IT – CEG443-2025 | | |
| DIRECCIÓN DEL INMUEBLE | CL 118 20 71 APTO 102 | | CHIP | AAA0106ATCX | |

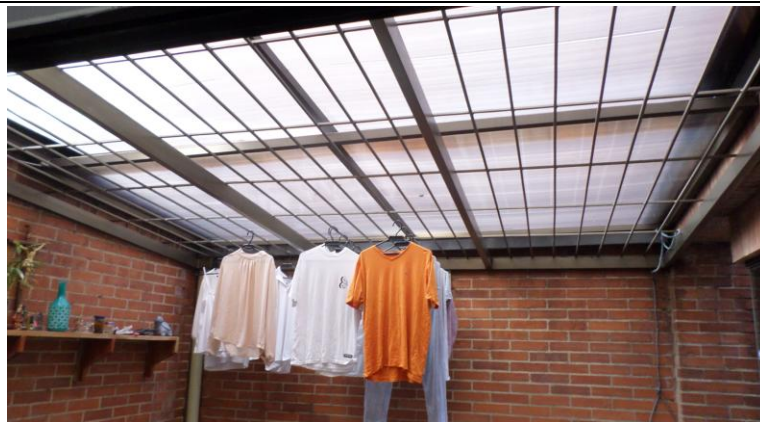
IMAGEN 3: FOTOGRAFIA INTERNA

| OBRAS EJECUTADAS | | | |
|---|---|---|---|
| Las obras verificadas y ejecutadas en el inmueble de la CL 118 20 71 APTO 102, corresponden a instalación de cubierta liviana en terraza común de uso exclusivo. | | | |
| <p>El día 03 de diciembre del 2025, se adelantó visita técnica al inmueble de la CL 118 20 71 APTO 102, con el fin de verificar si se adelantaron obras en contravención a la integridad urbanística.</p> <p>En el momento de la visita, se encontró que, en el predio del asunto, se emplaza un edificio multifamiliar de cuatro pisos de altura. Se ingresa al edificio y soy atendido por residentes del apartamento 102, quienes permiten el ingreso y acompañan el recorrido. Al interior del inmueble, en terraza común de uso exclusivo o patio, se observa una estructura liviana, sobre la cual, se instaló una cubierta en policarbonato, dicha cubierta es retráctil y no causa detrimento estructural, ya que está simplemente soportada en muros perimetrales.</p> <p>Considerando lo establecido en la citada circular 2021EE0090167 del Ministerio de Vivienda, se entiende que, se trata de una estructura liviana cuyo comportamiento dinámico difiere del de una edificación convencional, está por fuera del Reglamento NSR-10, o la norma que la adicione, modifique o sustituya, y su uso primordial es distinto a la habitación u ocupación por seres humanos, por lo tanto, no requerirá previa a su instalación y/o ensamble de la obtención de una licencia de construcción.</p> <p>La instalación de dicha cubierta, no se ubica en espacio público y cuenta con una vetustez superior a los tres años de su montaje.</p> | | | |
