FORMATO TÉCNICO DE VISITA Y/O VERIFICACIÓN-  
CONTROL URBANÍSTICO  
ALCALDIA LOCAL DE USAQUÉN

| Formato Técnico de Visita y/o Verificación- Control Urbanístico | | | INFORME TÉCNICO IT – CEG449-2025 | |
| DIRECCIÓN DEL INMUEBLE | AK 15 140 36 | CHIP | AAA0111RKJH | |

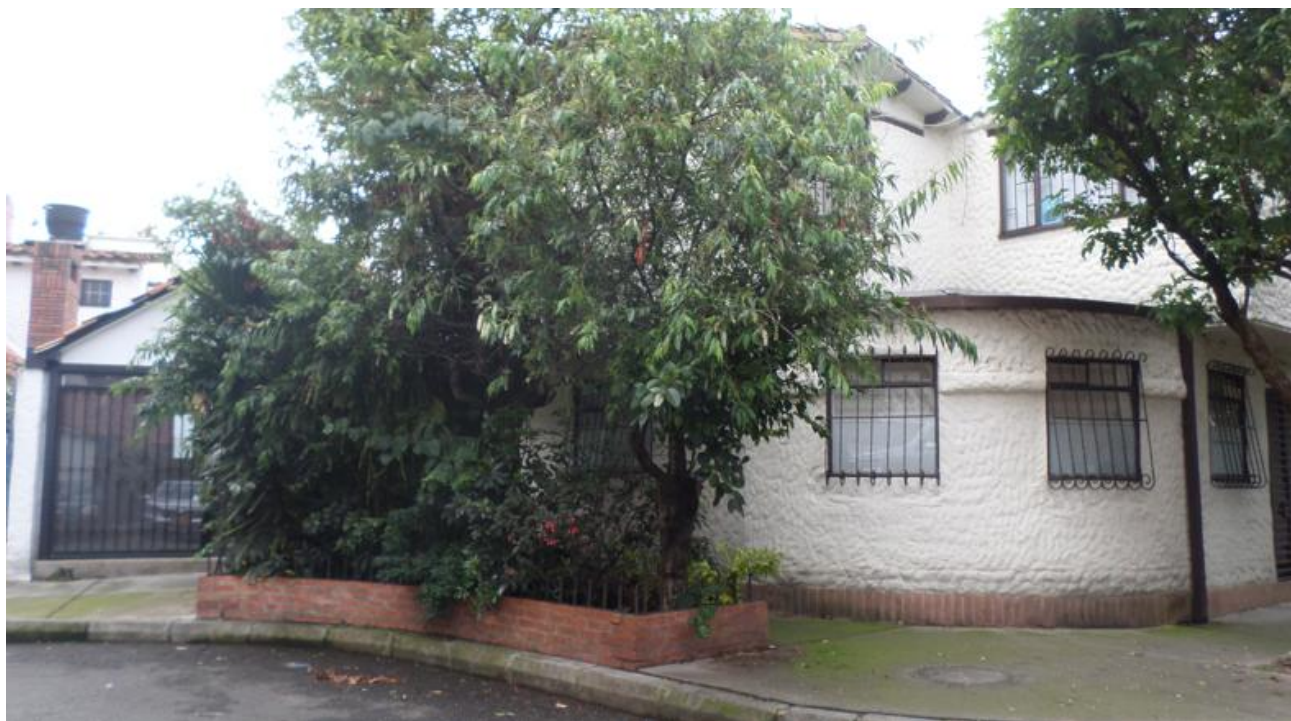
IMAGEN 2: FOTOGRAFÍA FACHADA DEL PREDIO

| OBRAS EJECUTADAS | | | |
|---|---|---|---|
| Las obras verificadas y ejecutadas en el inmueble de la AK 15 140 36, no son recientes y no hacen parte de ampliación o adecuación de la construcción. | | | |
| En el momento de la visita, se encontró que, en el predio del asunto, se emplaza una construcción de dos pisos de altura. Teniendo en cuenta que, el informe inicial, hace mención a ocupación de espacio público, es el asunto revisado al momento de la visita, encontrando que, la jardinera existente sobre el andén, corresponde a zona verde, la cual se replica como perfil vial, en las vías aledañas, por lo tanto, esta zona verde, con arbustos, no corresponde a una ocupación indebida de espacio público, puesto que hace parte del diseño original del perfil vial y su uso no es para transitar, solo es una franja empedrada | | | |
