FORMATO TÉCNICO DE VISITA Y/O VERIFICACIÓN-  
CONTROL URBANÍSTICO  
ALCALDIA LOCAL DE USAQUÉN

| Formato Técnico de Visita y/o Verificación- Control Urbanístico | | | INFORME TÉCNICO IT – CEG450-2025 | | |
| DIRECCIÓN DEL INMUEBLE | KR 3 127 B 92 | | CHIP | AAA0101RKEP | |

**LOCALIZACIÓN**

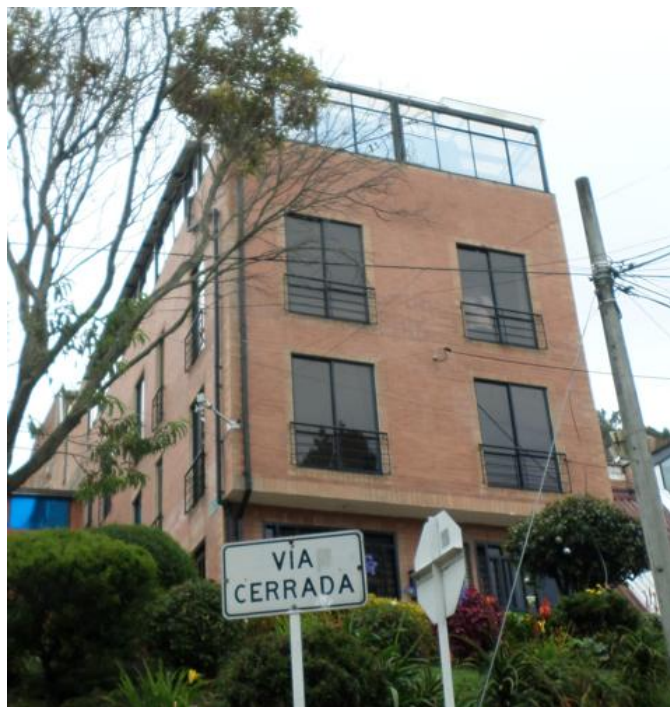
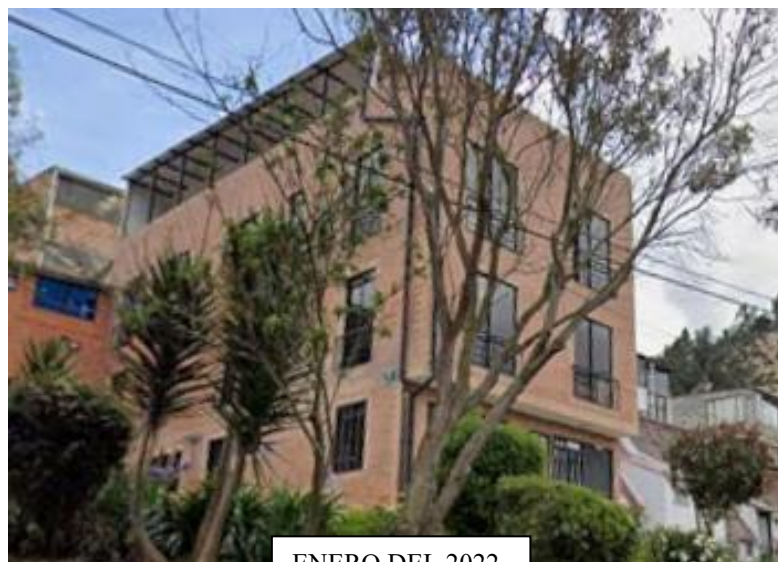
IMAGEN 2: FOTOGRAFÍA FACHADA DEL PREDIO

| OBRAS EJECUTADAS | | | |
|---|---|---|---|
| Las obras verificadas y ejecutadas en el inmueble de la KR 3 127 B 92, corresponden a obra nueva en tres niveles habitables y terraza con cubierta liviana | | | |
