FORMATO TÉCNICO DE VISITA Y/O VERIFICACIÓN-  
CONTROL URBANÍSTICO  
ALCALDIA LOCAL DE USAQUÉN

| Formato Técnico de Visita y/o Verificación- Control Urbanístico | | | INFORME TÉCNICO IT – CEG458-2025 | | |
| DIRECCIÓN DEL INMUEBLE | KR 10 183 60 | | CHIP | AAA0115ZSCX | |

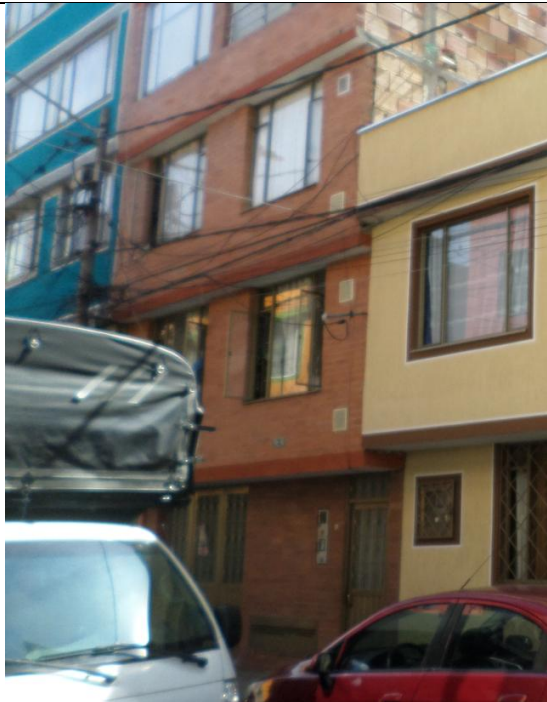
**IMAGEN 2: FOTOGRAFÍA FACHADA DEL PREDIO**

| OBRAS EJECUTADAS | | | |
|---|---|---|---|
| Las obras verificadas y ejecutadas en el inmueble de la KR 10 183 60, corresponde a ampliación de cuarto y quinto piso | | | |
| <p>El día 21 de septiembre del 2025, se adelantó visita técnica al inmueble de la KR 10 183 60, con el fin de verificar si existe contravención al régimen urbanístico.</p> <p>En el momento de la visita, en el predio de la referencia, se encontró una construcción de cinco pisos de altura, la cual, se ha ejecutado como desarrollo progresivo, donde las últimas obras ejecutadas, corresponden al cuarto y quinto piso; tomando como referencia, las imágenes de la herramienta Street View, el informe de mayo del 2023 y la queja inicial del 2021, se considera una vetustez de cuatro años de ejecución.</p> <p>El inmueble de la KR 10 183 60, conforme a la norma urbana vigente, Decreto 555 del 2021, se ubica dentro de la UPL 26 TOBERIN, Tratamiento Urbanístico RENOVACIÓN URBANA, donde se permite una edificabilidad resultante de aplicar el índice de construcción de entre 1.3 y 5.0 junto con las normas comunes para todos los tratamientos, los cuales, dependerán de las pretensiones de ocupación espacial de los interesados, conforme a la norma aplicable, sobre el proyecto presentado por los propietarios y aprobado por la Curaduría Urbana.</p> <p>De las últimas obras ejecutadas, no se cuenta con licencia de construcción para su revisión, el cuarto y quinto piso, cuentan con un área de 180m2 legalizables.</p> | | | |
