FORMATO TÉCNICO DE VISITA Y/O VERIFICACIÓN-  
CONTROL URBANÍSTICO  
ALCALDIA LOCAL DE USAQUÉN

| Formato Técnico de Visita y/o Verificación- Control Urbanístico | | | INFORME TÉCNICO IT – CEG438-2025 | | |
| DIRECCIÓN DEL INMUEBLE | AK 7 111 64 APTO 204 | | CHIP | AAA0188SYJZ | |

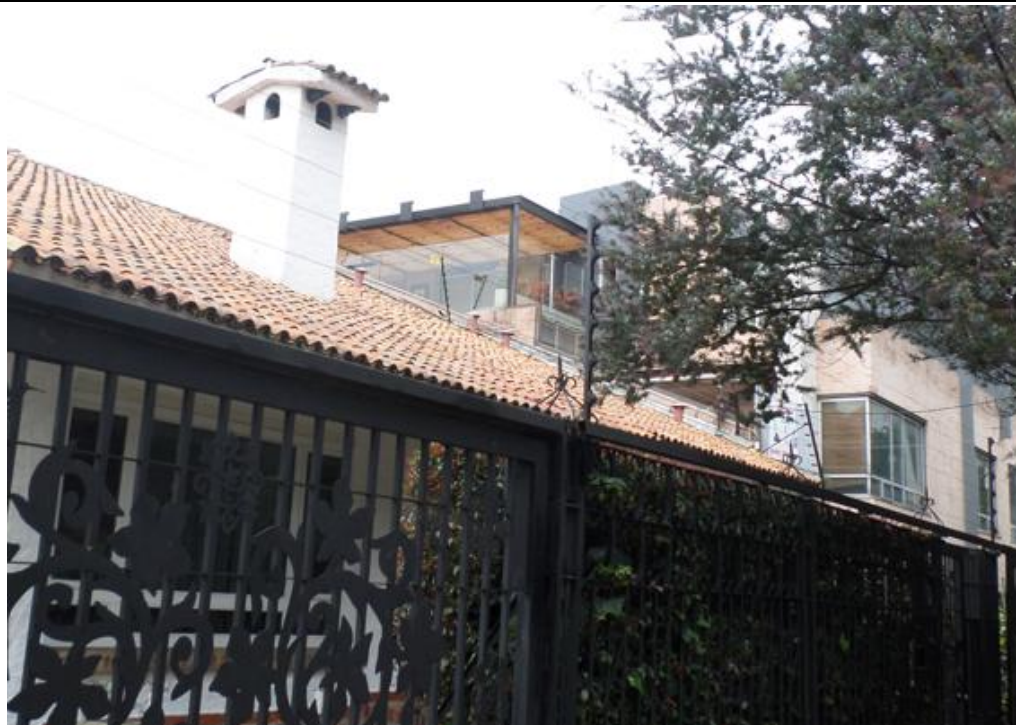
**IMAGEN 2: FOTOGRAFÍA FACHADA DEL PREDIO**

| OBRAS EJECUTADAS | | | |
|---|---|---|---|
| En el momento de la visita, se encontró que, en el predio del asunto, se emplaza un edificio de tres pisos de altura, desde el exterior, sobre la CL 112, se observa que existe instalada una pérgola sobre el segundo piso en terraza común de uso exclusivo, esta instalación, aparenta ser una estructura liviana, la cual cuenta con una vetustez superior a los tres años de instalación y, de ser necesario, puede ser legalizable. El área de cubierta es de 17m2 | | | |
