FORMATO TÉCNICO DE VISITA Y/O VERIFICACIÓN-  
CONTROL URBANÍSTICO  
ALCALDIA LOCAL DE USAQUÉN

| Formato Técnico de Visita y/o Verificación- Control Urbanístico | | | INFORME TÉCNICO IT – CEG455-2025 | |
| DIRECCIÓN DEL INMUEBLE | CL 119 6 40 | CHIP | AAA0101TBZM | |

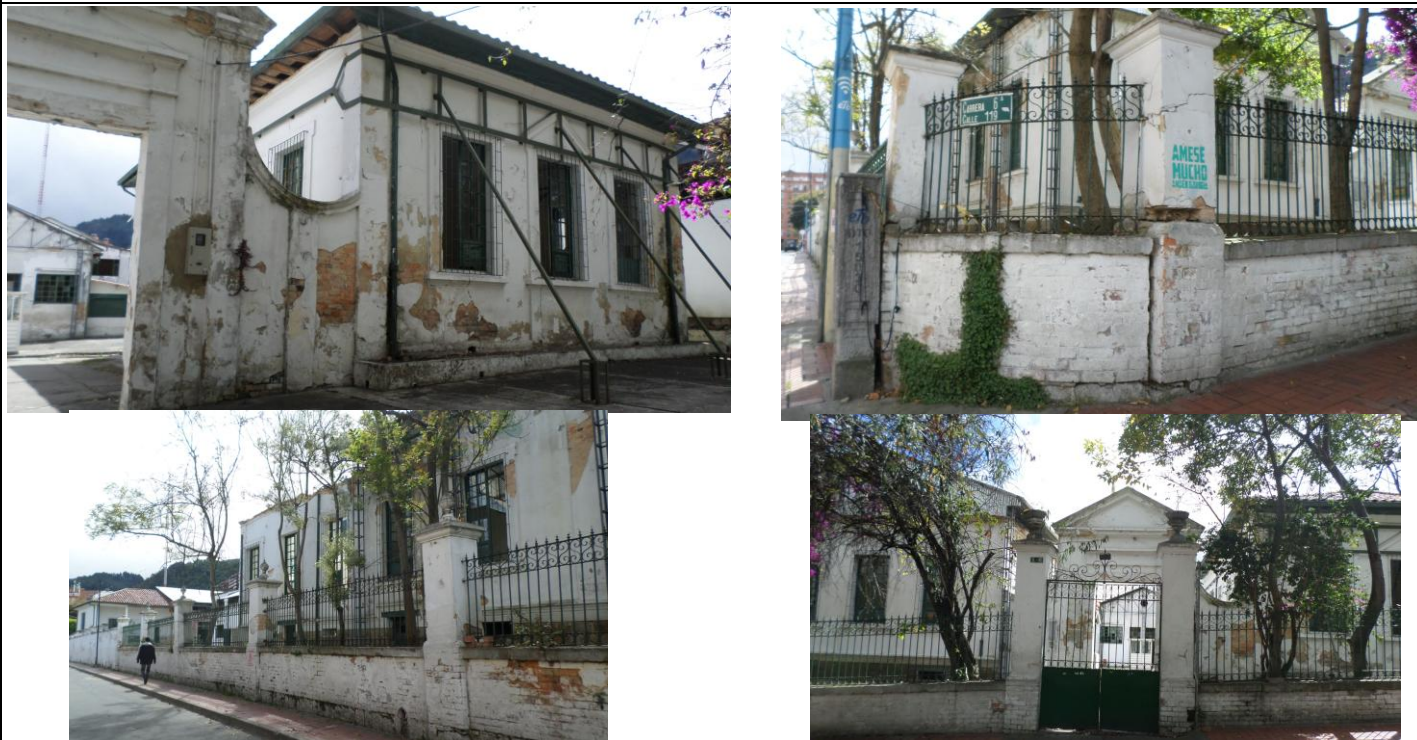
IMAGEN 2: FOTOGRAFÍA FACHADA DEL PREDIO

| OBRAS EJECUTADAS | | | |
|---|---|---|---|
| <p>El día 21 de noviembre del 2025, se adelantó nueva visita técnica al inmueble de la CL 119 6 40, con el fin de determinar presunto comportamiento contrario a la integridad urbanística.</p> <p>En el momento de la visita, se encontró que, en el predio del asunto, se emplaza un edificio uno y dos pisos de altura, el complejo de construcciones, se encuentra visiblemente deteriorado con grietas y fisuras generalizadas, amenaza de desplome de muros y acabados de los mismos, falta de mantenimiento, se encuentra instalación de parales para apuntalamiento de fachadas. En general se puede concluir que, existe amenaza de ruina por falta de mantenimiento, deterioro y comportamiento estructural deficiente.</p> <p>El predio hace parte del inventario de Bienes de Interés Cultural del Ámbito Distrital, declarado BIC mediante Decreto No. 606 del 2001.</p> <p>Teniendo en cuenta que, al inmueble BIC de la CL 119 6 40, no se le ha realizado obras de mantenimiento, restauración y/o reforzamiento, se estaría incumpliendo con el deber de los propietarios del inmueble, consistente en mantener la construcción funcional, segura y en buen ornato, convirtiéndose en un comportamiento contrario a la protección y conservación del patrimonio cultural, como lo menciona el artículo 115, numeral 7, de la Ley 1801 de 2016.</p> <p>El área de contravención por falta de mantenimiento y conservación, es de 340m2, los cuales son legalizables, una vez se adelanten los permisos de licencias e intervenciones, ante las entidades competentes.</p> | | | |
