ASUNTO: COPIA DEL RECIBO A SATISFACCIÓN Y DOCUMENTACIÓN ANEXA AL CONTRATO FGN - NC 0241 2025 PARA EL OBJETO EN REFERENCIA

Me permito allegar el formato del RECIBO A SATISFACCION con la respectiva Documentación del contrato FGN – NC- 0241 de 2025 relacionado con el mantenimiento preventivo, correctivo y soporte técnico para el Tomógrafo eléctrico, perteneciente al Grupo de Exhumación e Identificación Humana del Departamento de Criminalística del Cuerpo Técnico de Investigación de la Fiscalía General de la Nación

OBJETO: REALIZAR EL MANTENIMIENTO PREVENTIVO, CORRECTIVO Y SOPORTE TÉCNICO PARA EL TOMOGRAFO ELECTRICO MULTICANAL DE 64 ELECTRODOS ABEM/MALA TERRAMATER L52 ADVANCED 2/81 PERTENECIENTE AL GRUPO DE EXHUMACIÓN E IDENTIFICACIÓN HUMANA DE LA FISCALÍA GENERAL DE LA NACIÓN

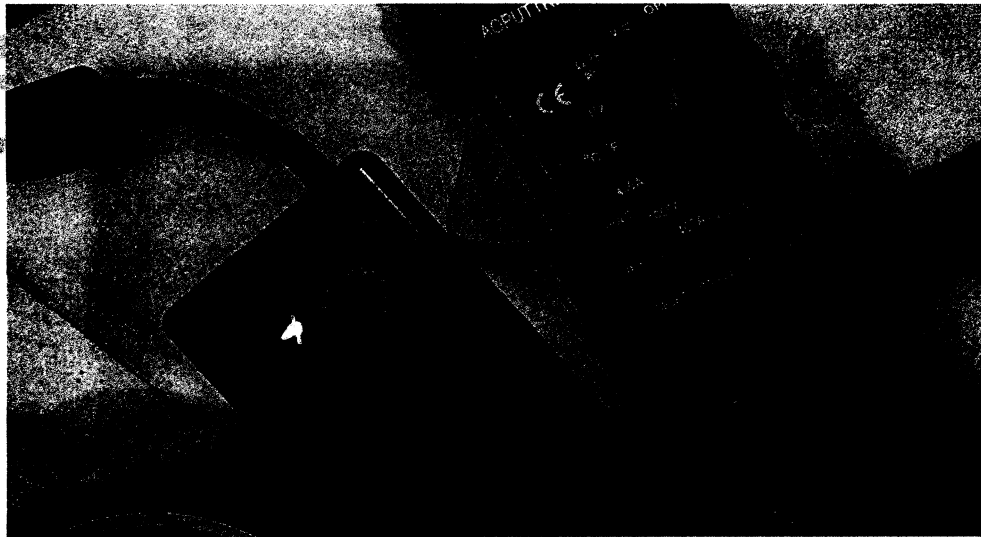
Imagen verificación cargador

Adaptador AC, se realizan las verificaciones físicas observando que se encuentra en buen estado, como también las pruebas de salida de voltaje, en donde vemos que es coherente el voltaje que muestra el multímetro con el seleccionado en el cargador.
