FORMATO DE ACOMPAÑAMIENTO TÉCNICO **Nº 0789**

Ref: Informe técnico de seguimiento construcción sistema de manejo de aguas lluvias, taludes y reforestación Vía Bogotá- Girardot, jurisdicción municipio de Silvania Cund.

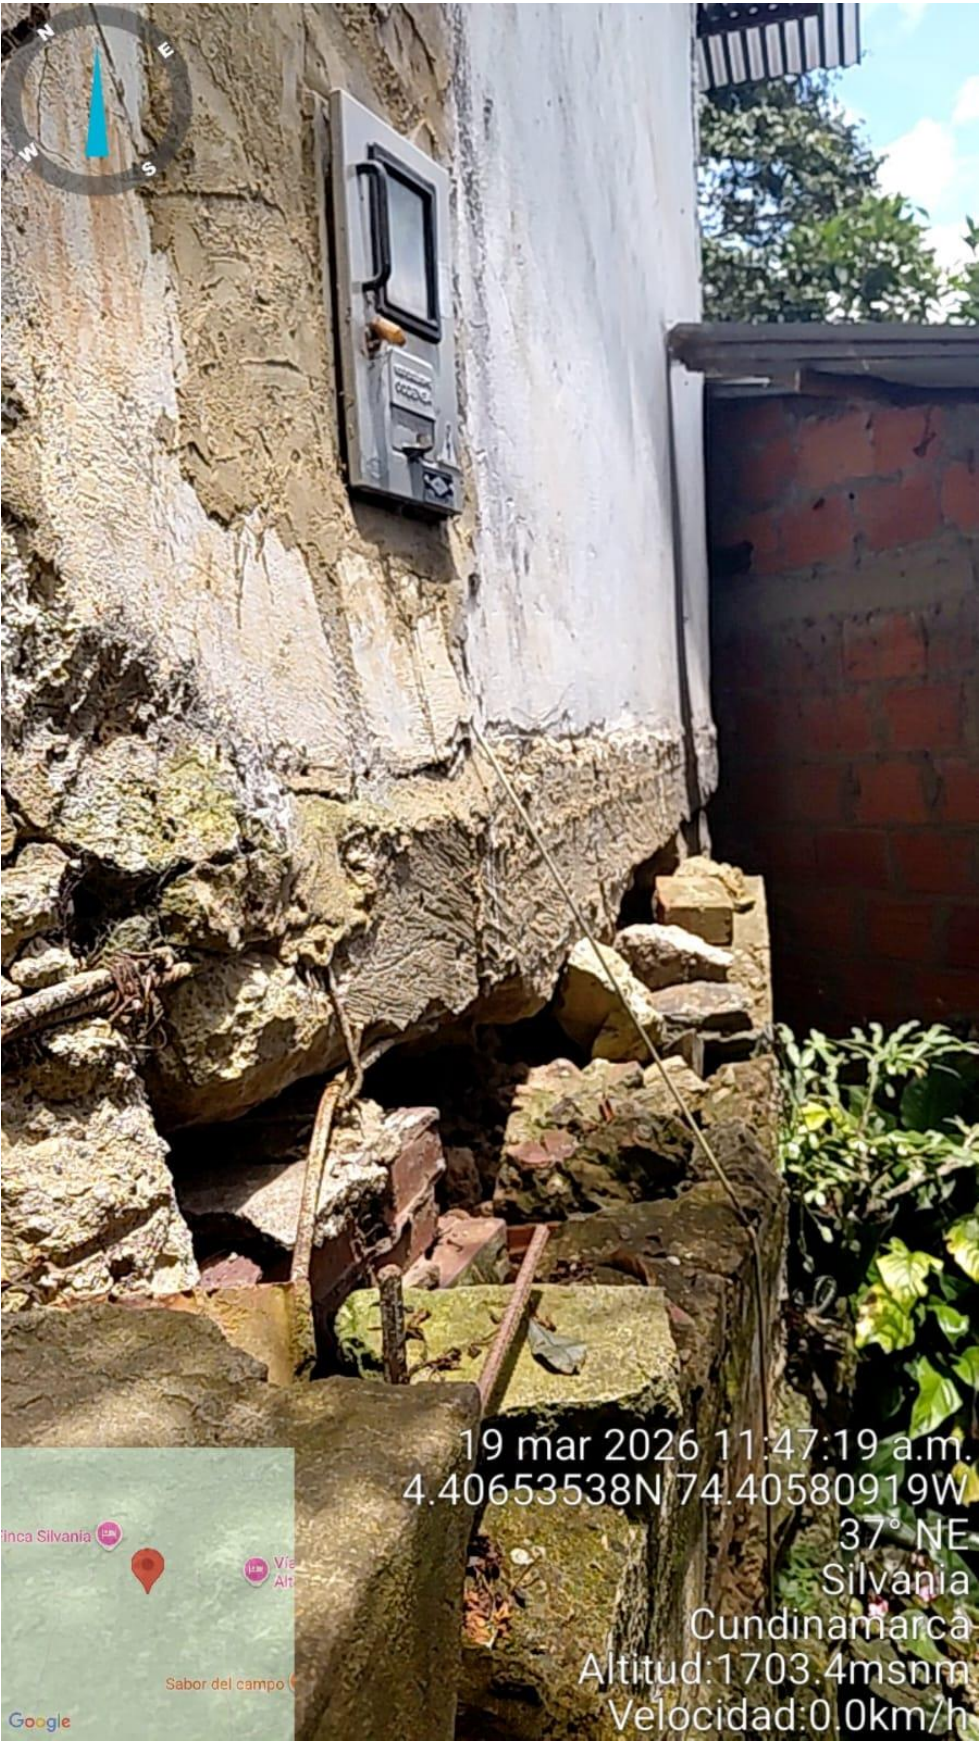
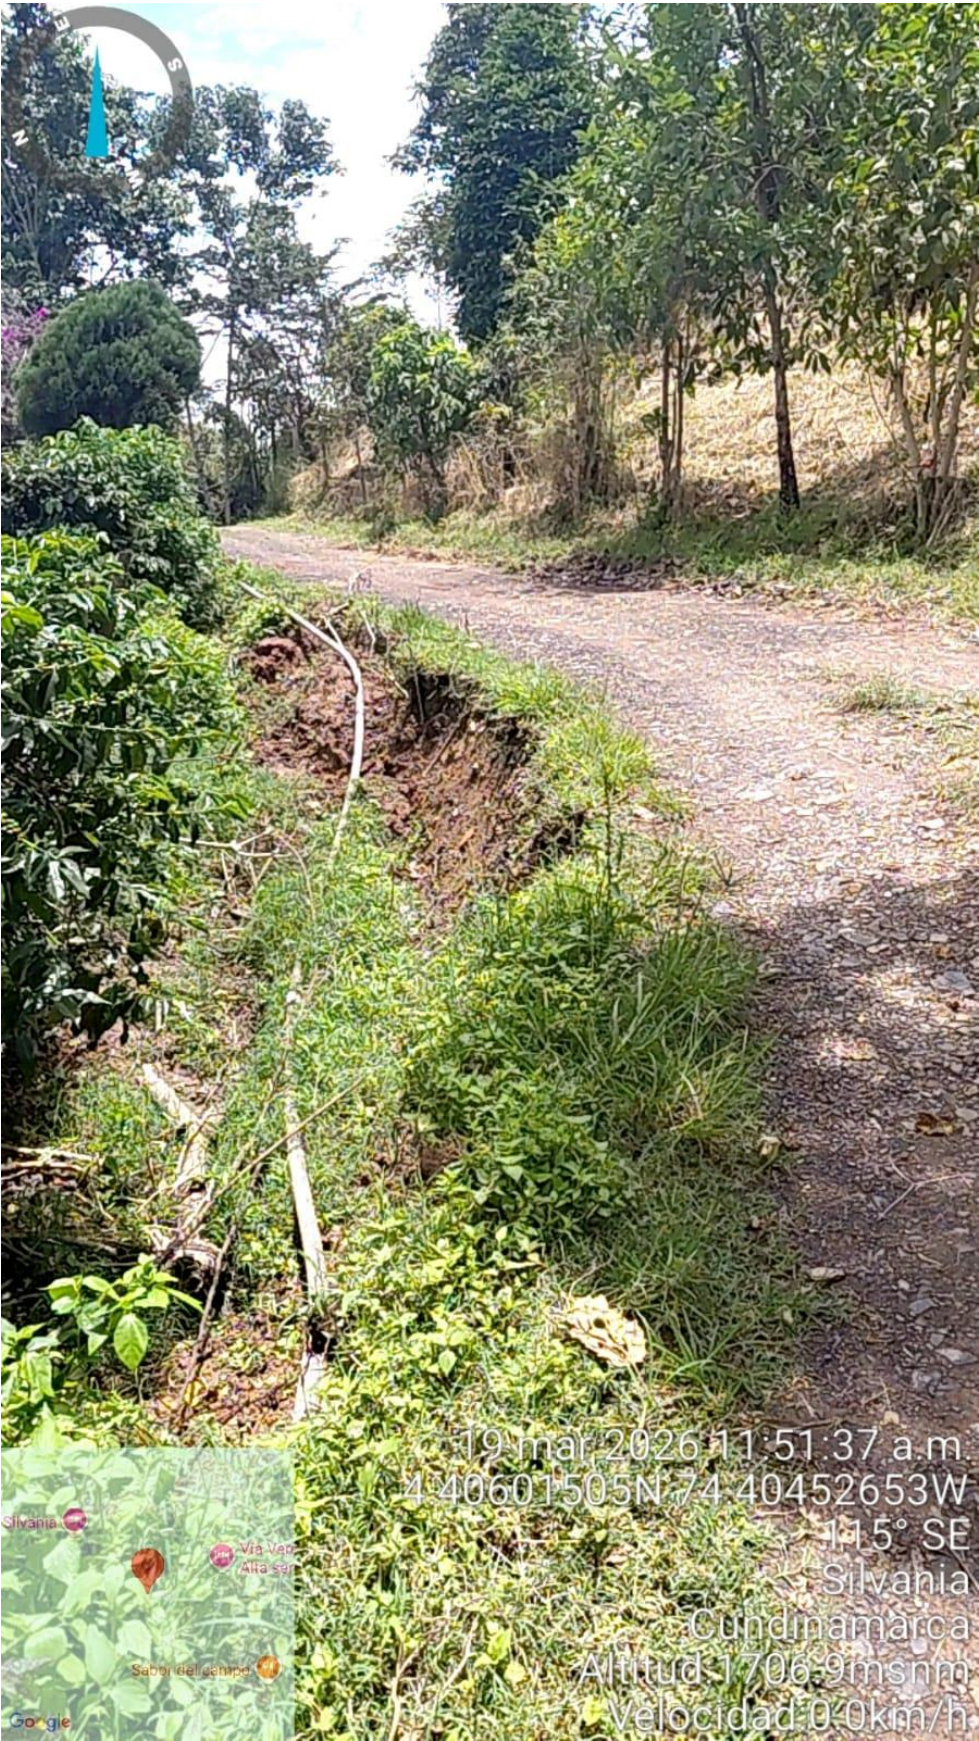
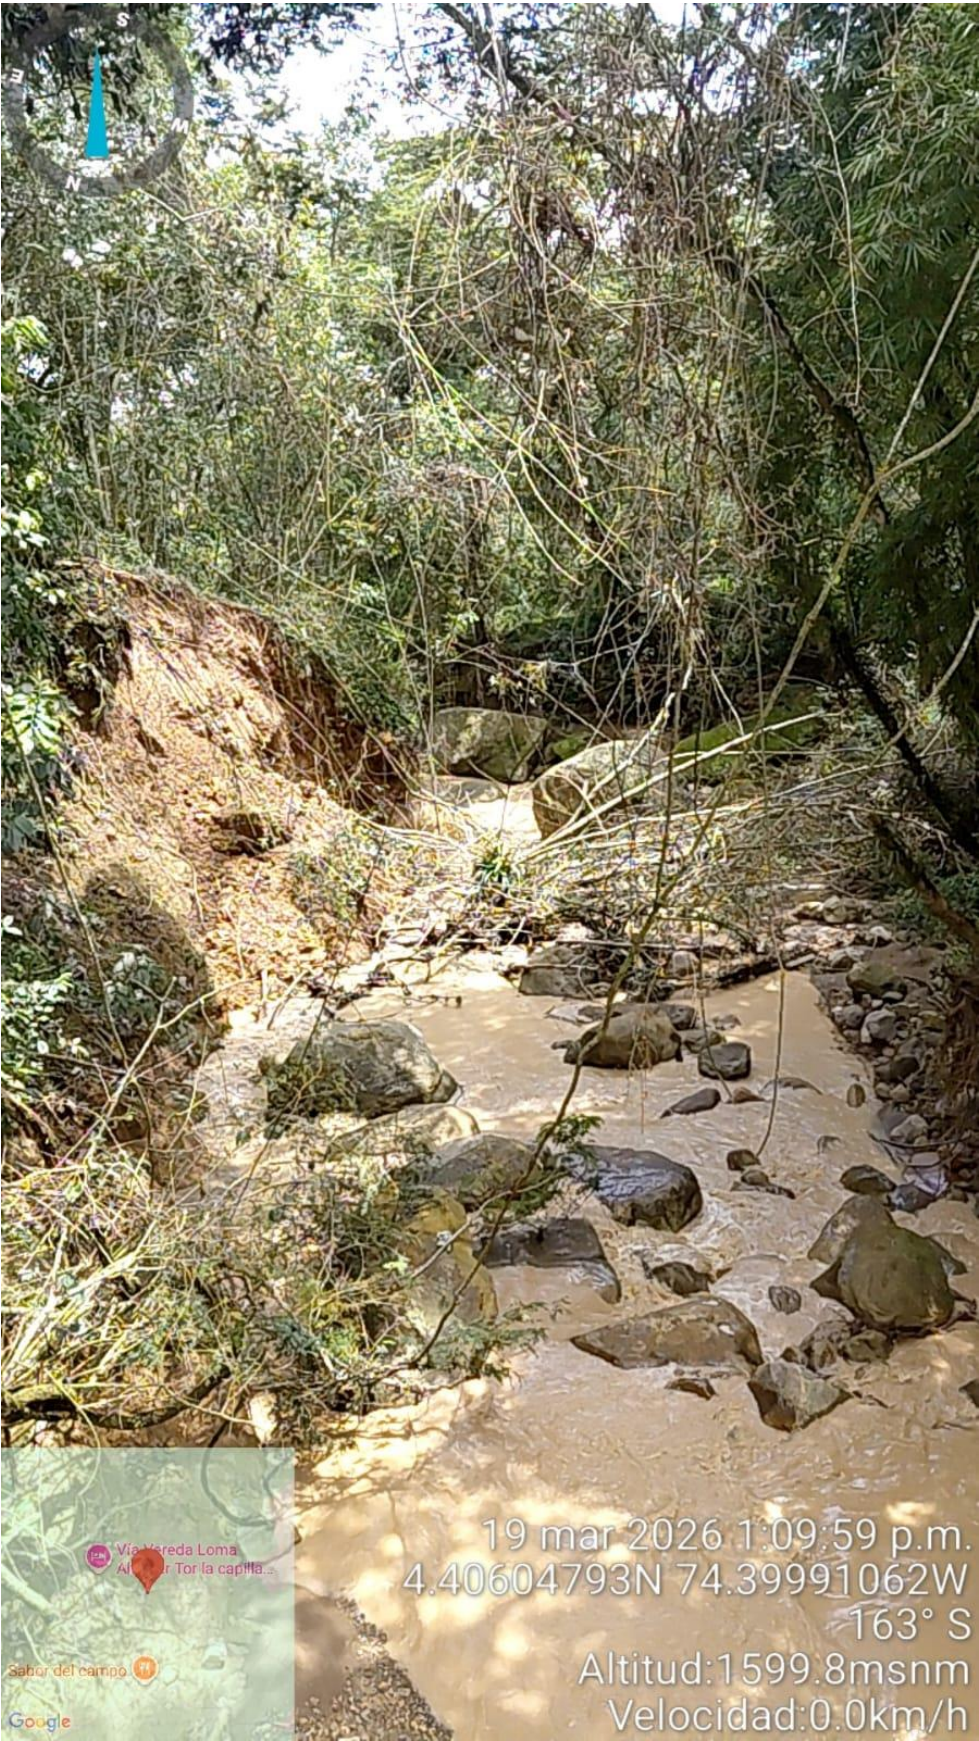
19 mar 2026 11:47:19 a.m.
4.40653538N 74.40580919W
37° NE
Silvanía
Cundinamarca
Altitud: 1703.4msnm
Velocidad: 0.0km/h

Se evidencia pérdida de la banqueta a la margen izquierda de la vía en una longitud de aproximadamente 20.0 mt las posibles causas son la saturación del terreno por aguas lluvias provenientes de la misma vía falta de canales que direccionen las aguas a la zona pedregosa. Deslizamientos caso reciente de 250 plantas de café variedad Castillo de la zona en pedregal por oleaje.

Solicitar a la Oficina de Planeación Municipal visita de inspección ocular para determinar las obras y acciones de mitigación para controlar el deslizamiento sobre la vía que incluye el manejo de aguas.

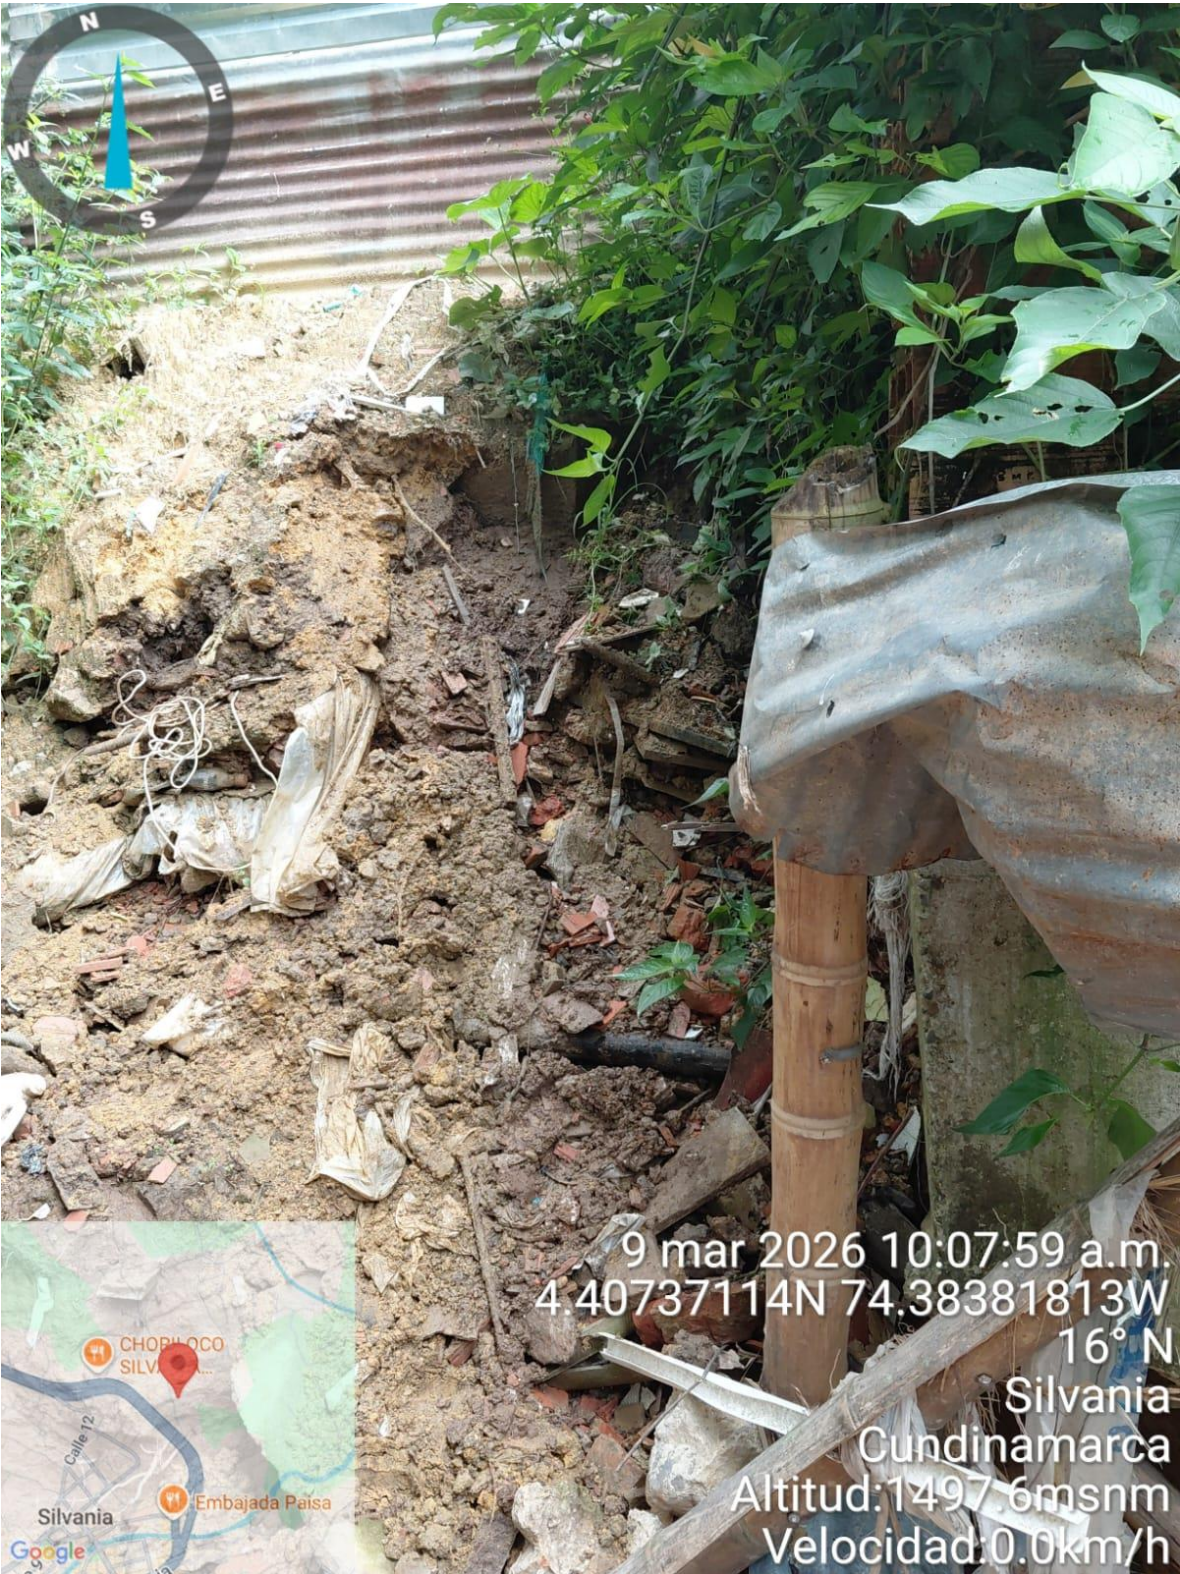
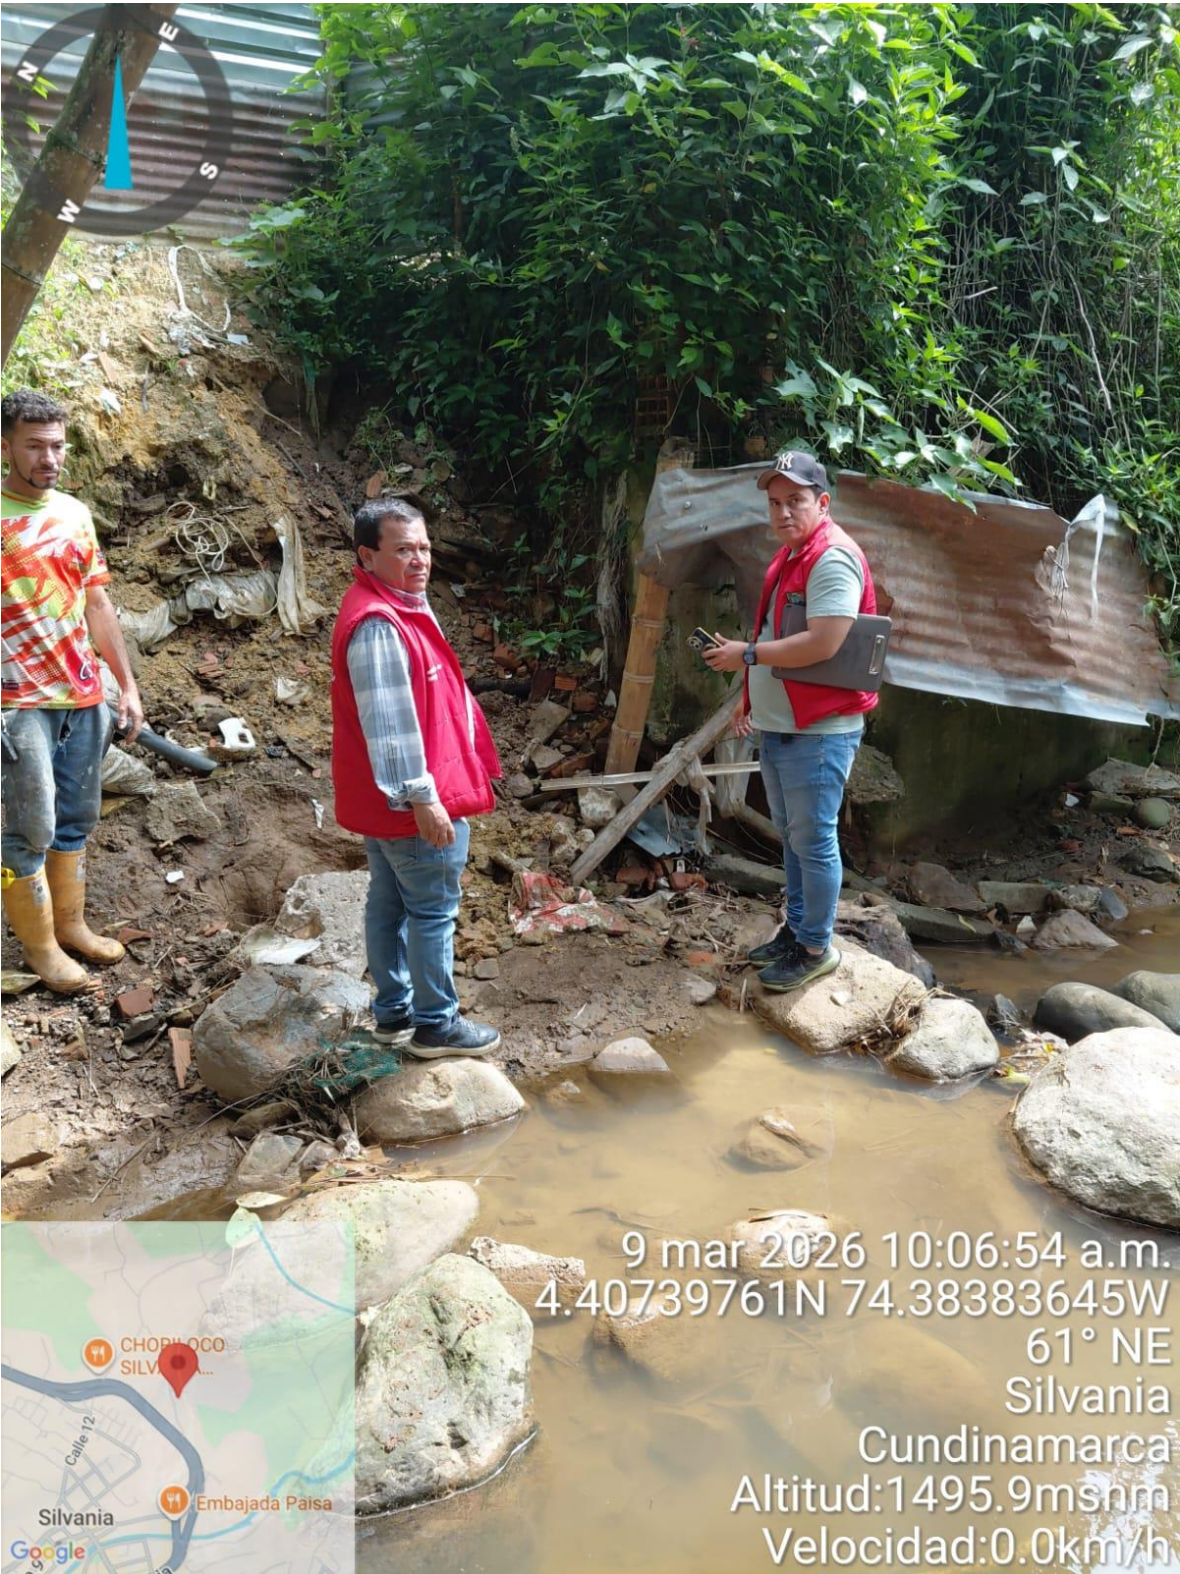
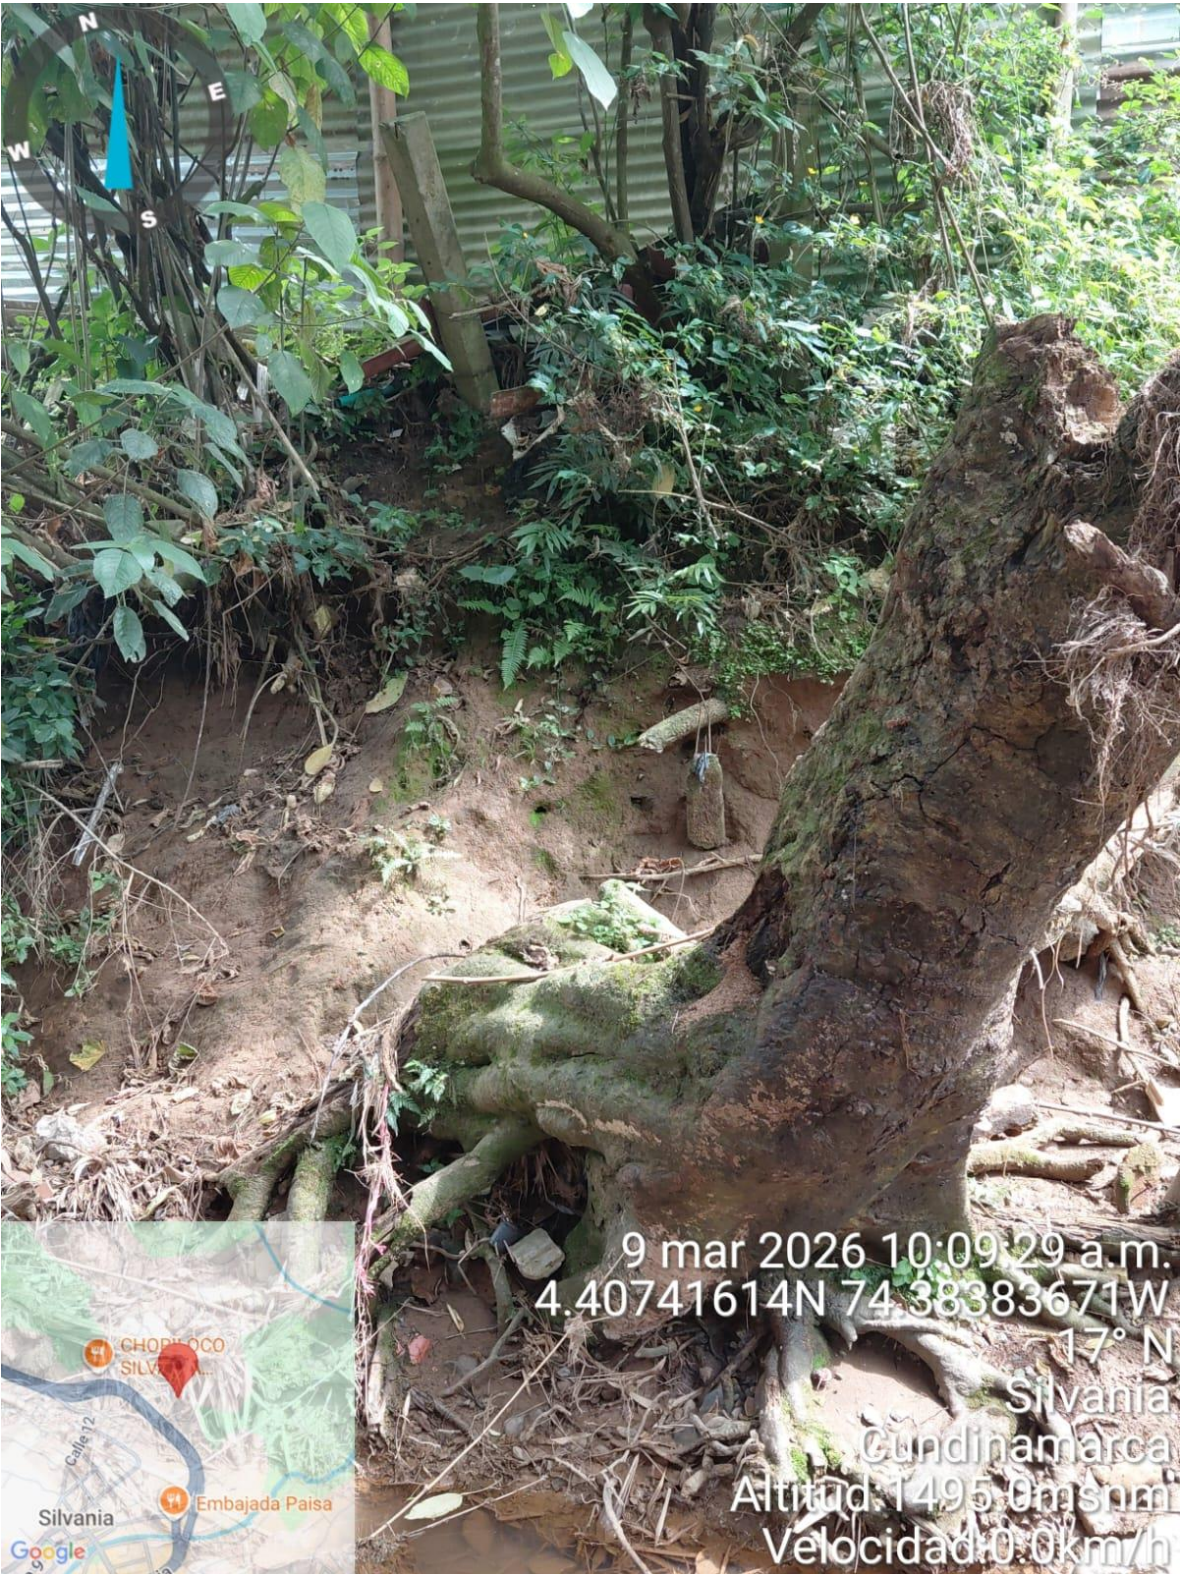
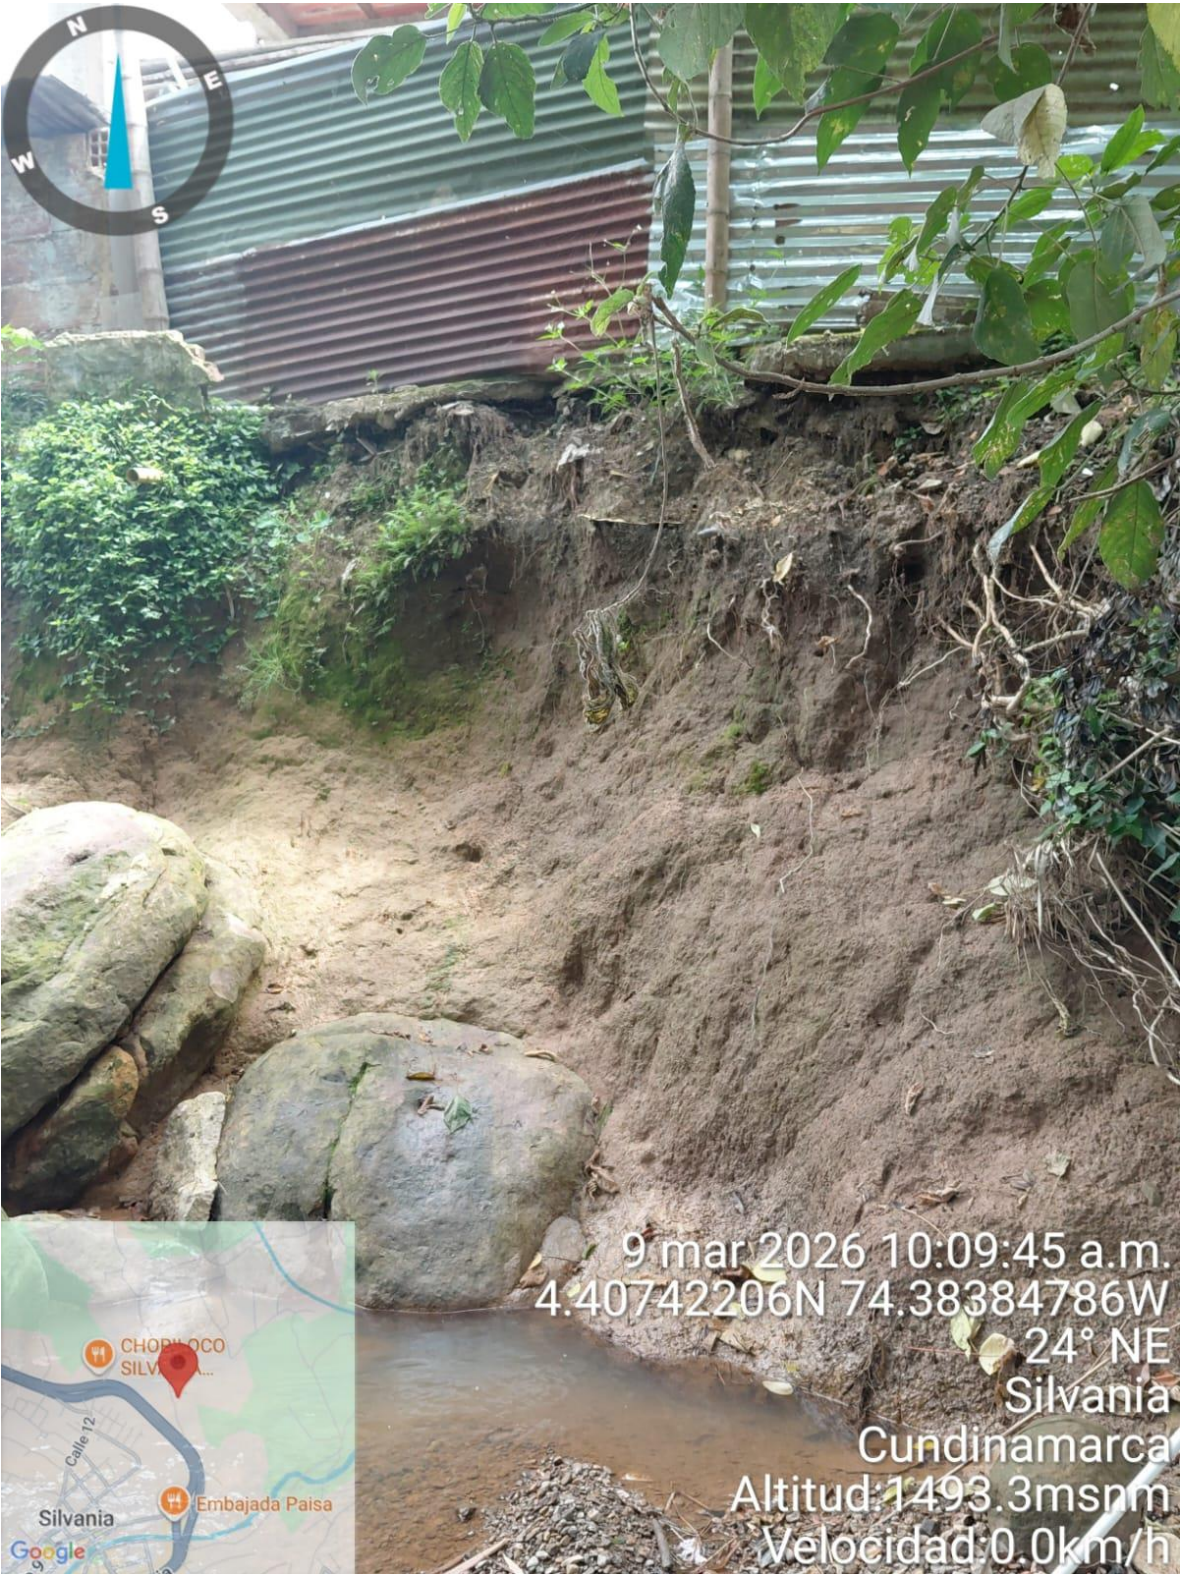
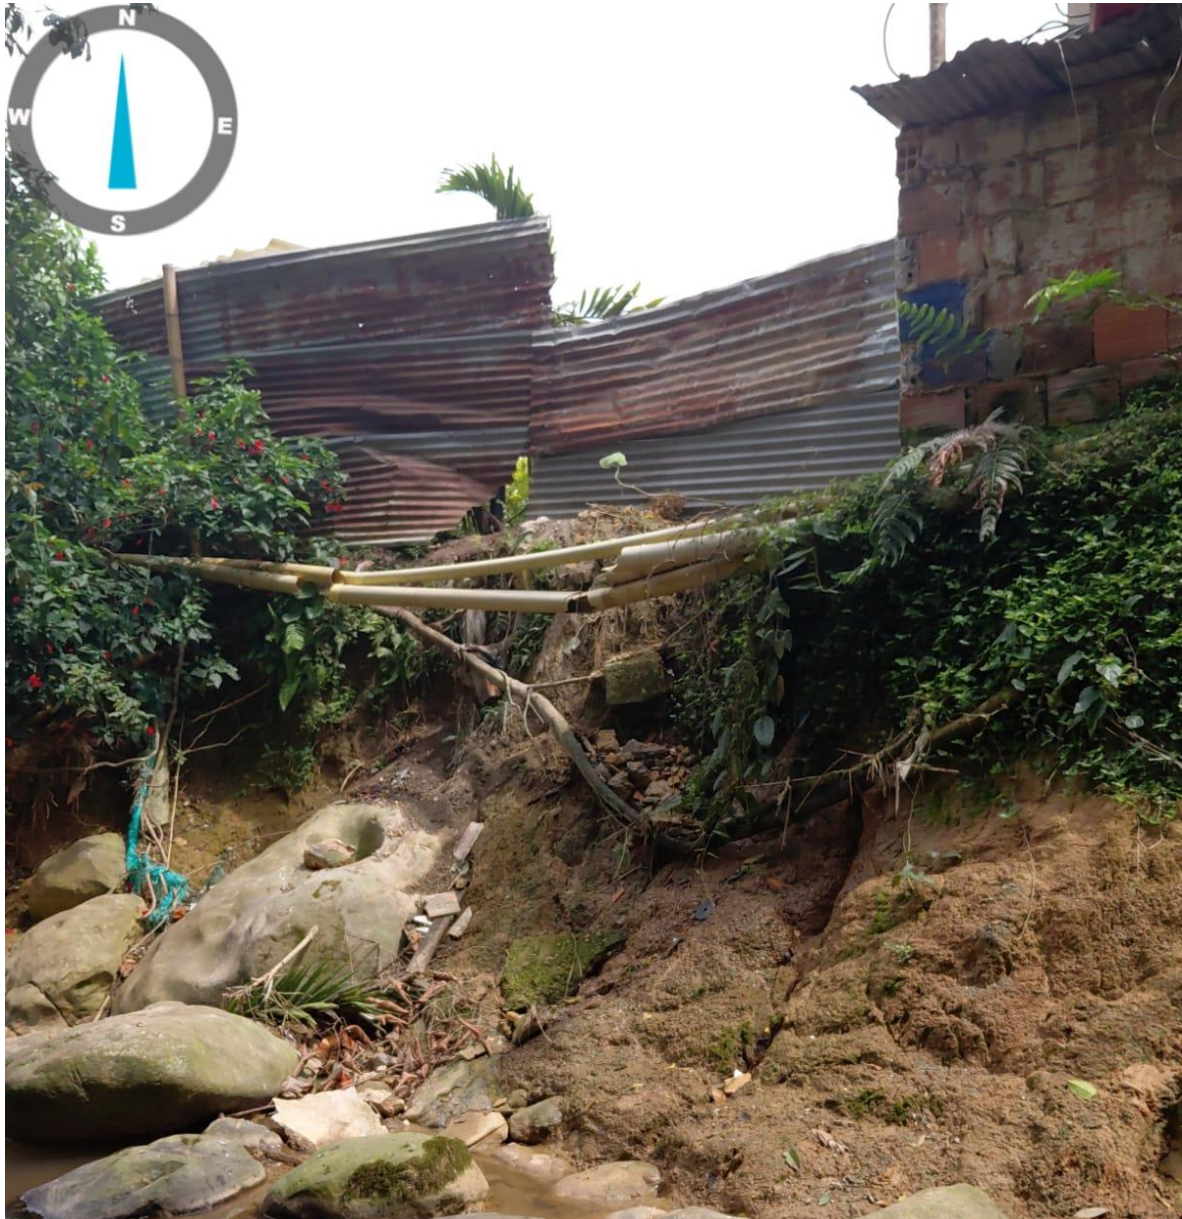
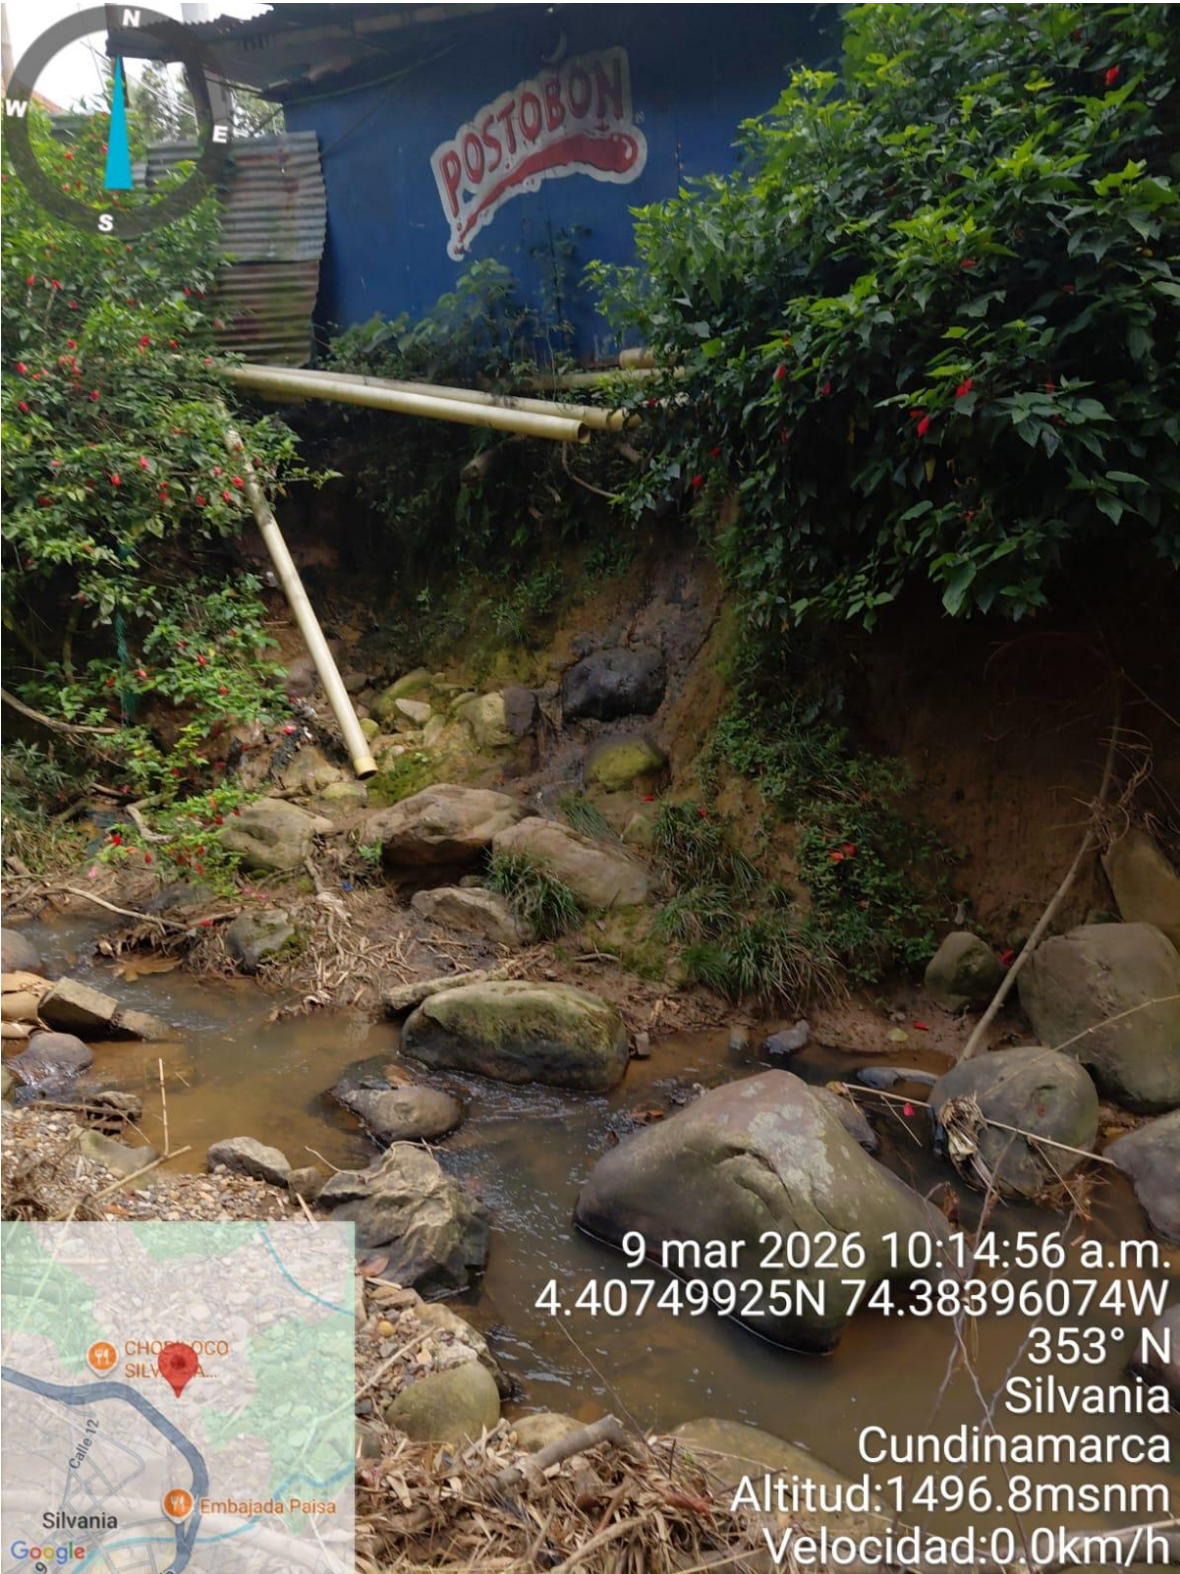
9 mar 2026 10:07:59 a.m.
4.40737114N 74.38381813W
16° N
Silvania
Cundinamarca
Altitud: 1497.6msnm
Velocidad: 0.0km/h

Se observan procesos erosivos en la parte posterior del predio Lote 4, finca, con una pendiente aproximada de 40%, en la parte baja se observa saturación terreno probablemente por el exceso de agua de los lagos nuevos del predio de la finca La Quintero y del mismo lote 4. Se observa una estructura de construcción muro de ciclopeo fracturado.

- Recomendaciones
- Optimizar el manejo de las aguas lluvias y superficial.
 - Realizar reinstalación de la zona de absorción con pendiente del 40% con especies forestales que contengan los procesos erosivos.
 - Construir zapatas en la parte alta y conducir hasta la parte alta de la finca. Pedir a la finca.
