FORMATO DE ACOMPAÑAMIENTO TÉCNICO **Nº 0789**

Ref: Informe técnico de seguimiento construcción sistema de manejo de aguas lluvias, taludes y reforestación Vía Bogotá- Girardot, jurisdicción municipio de Silvania Cund.

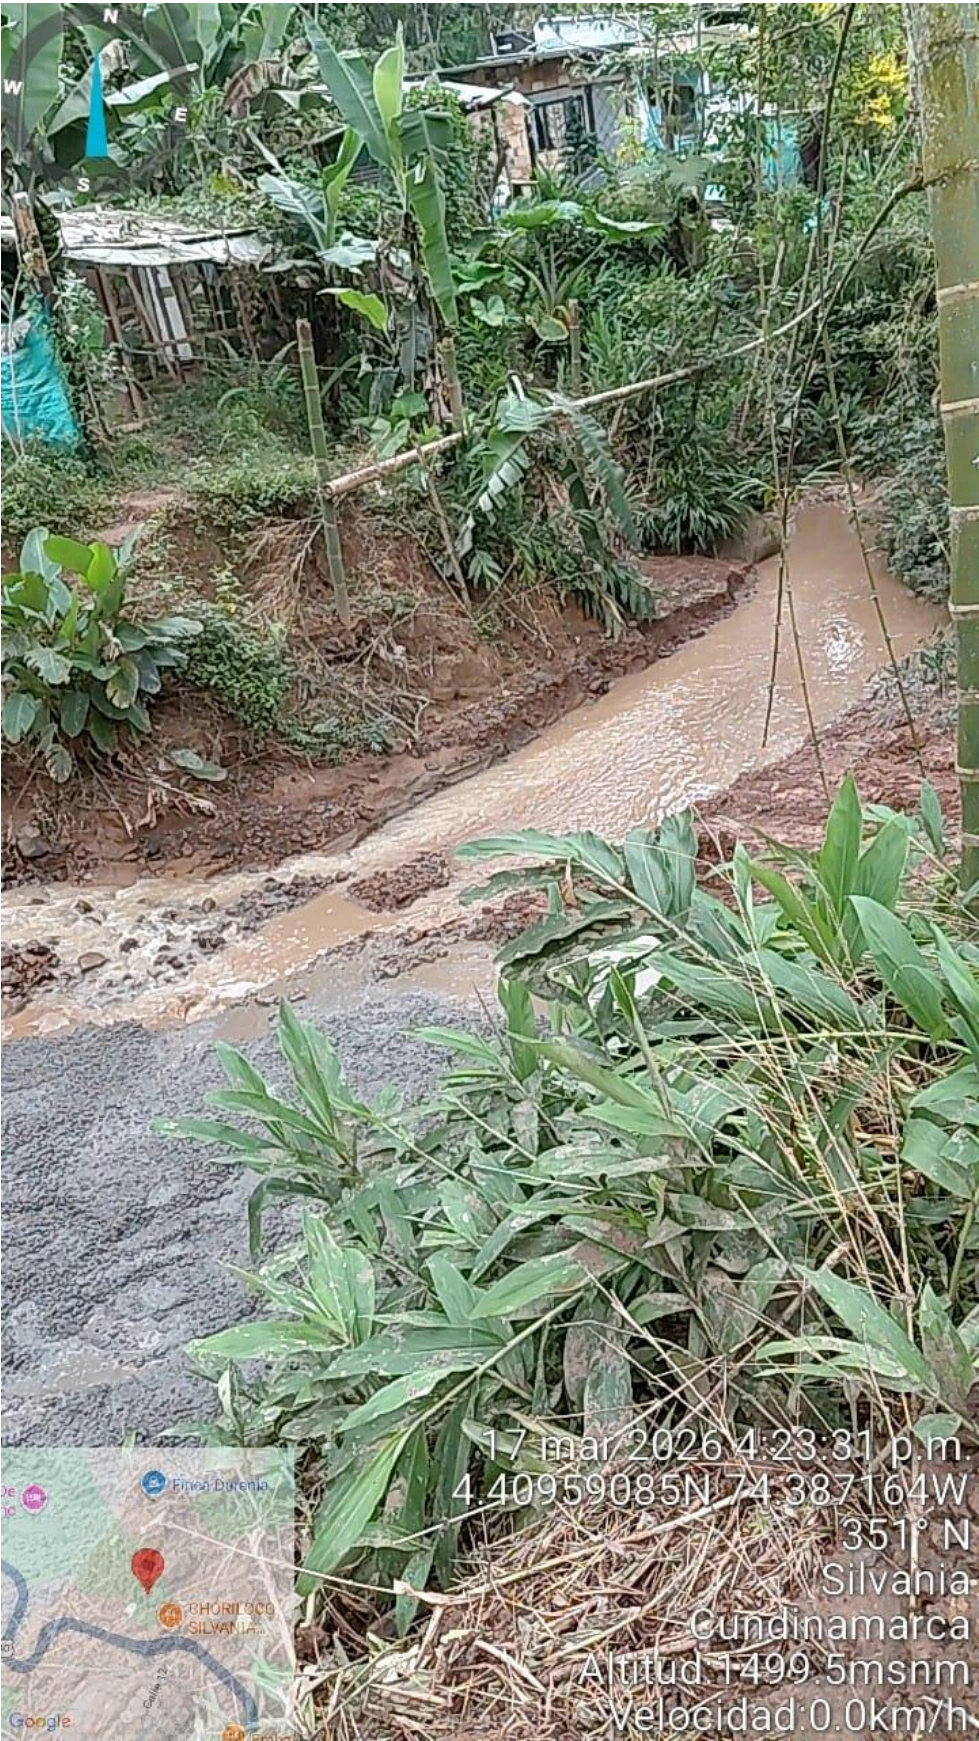
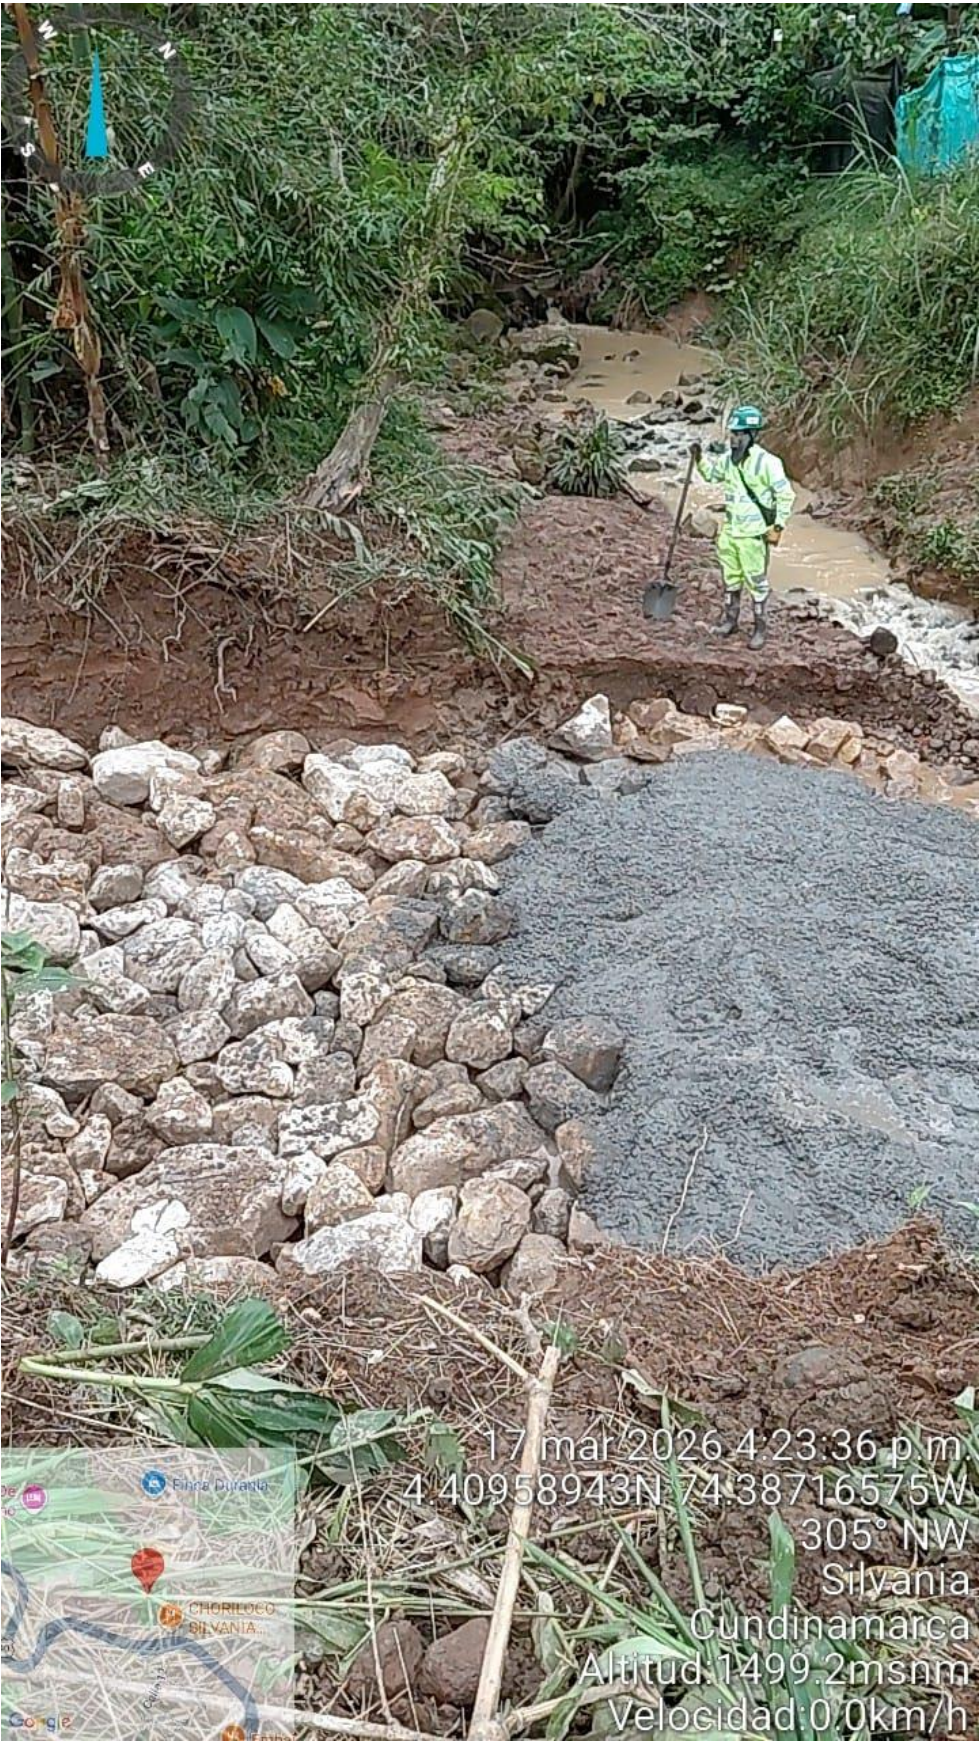
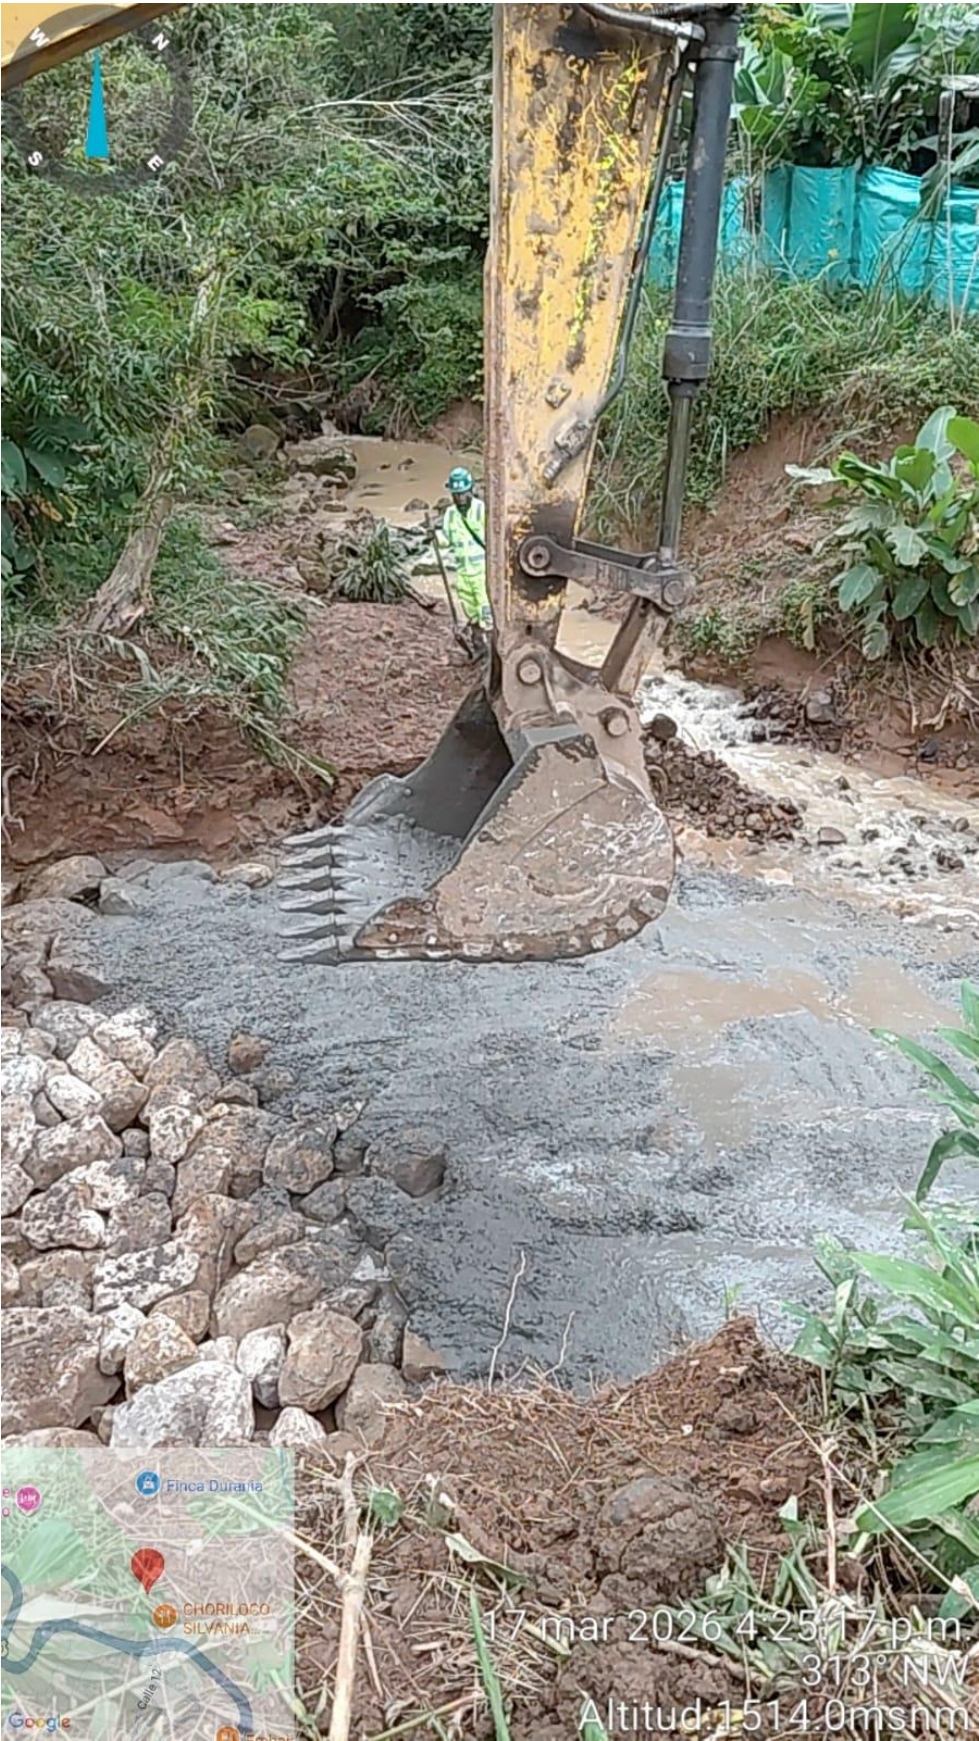
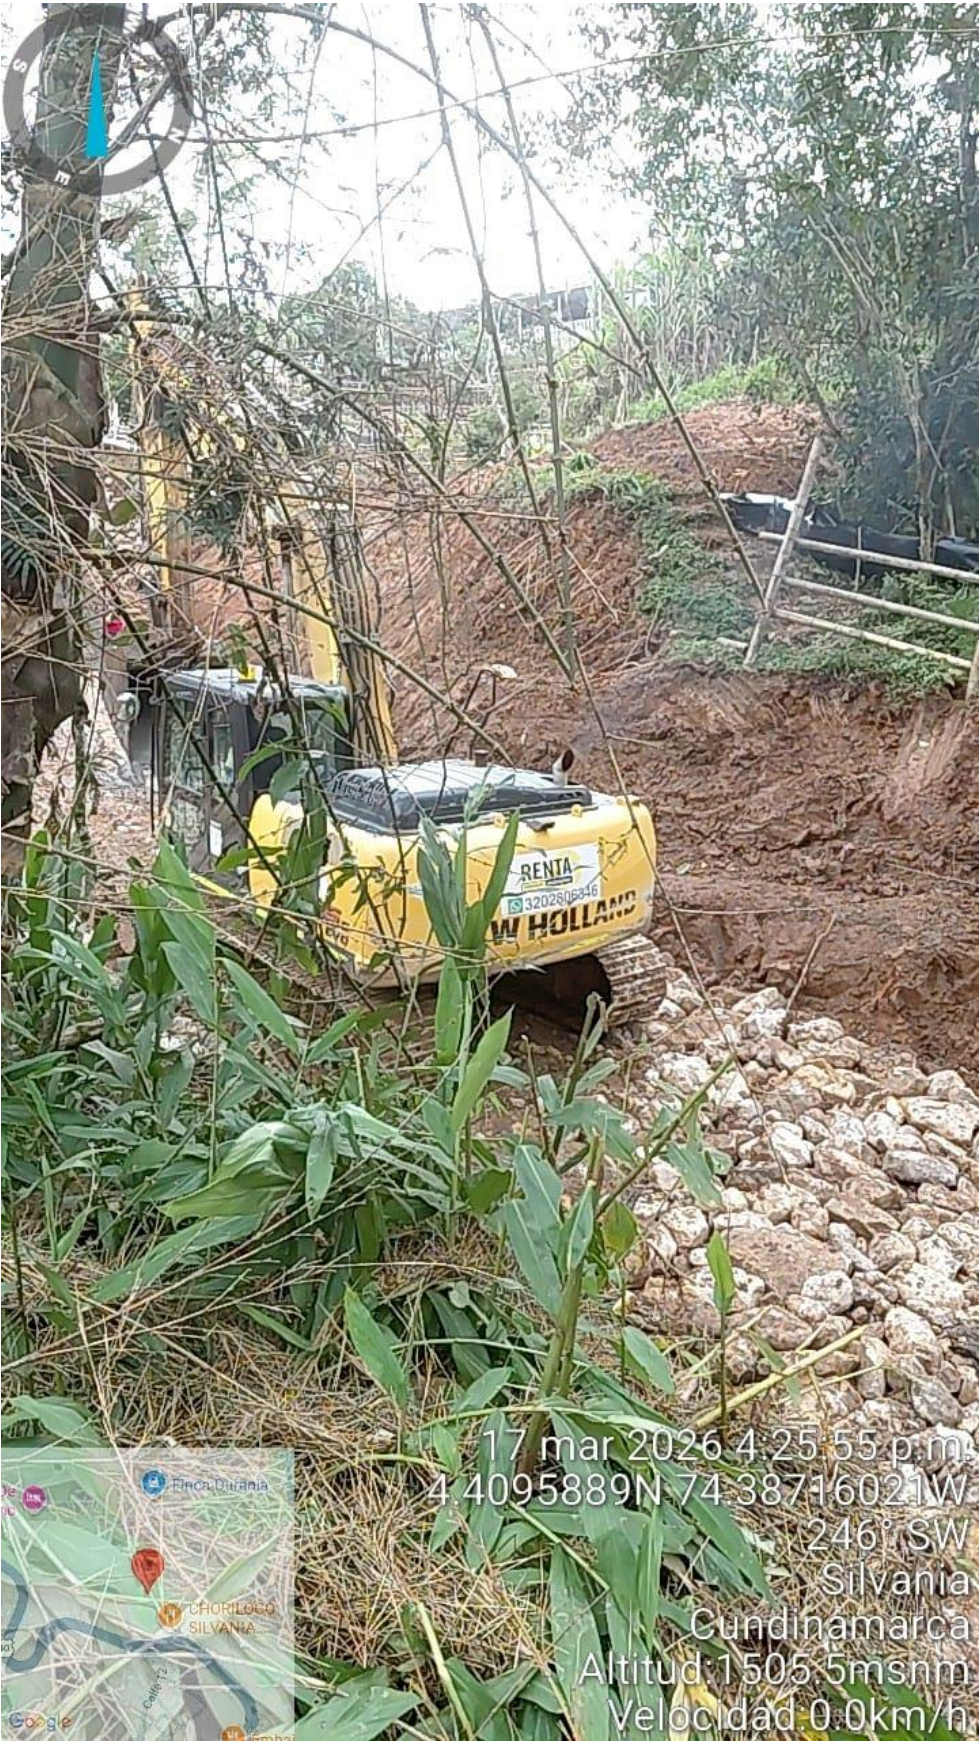
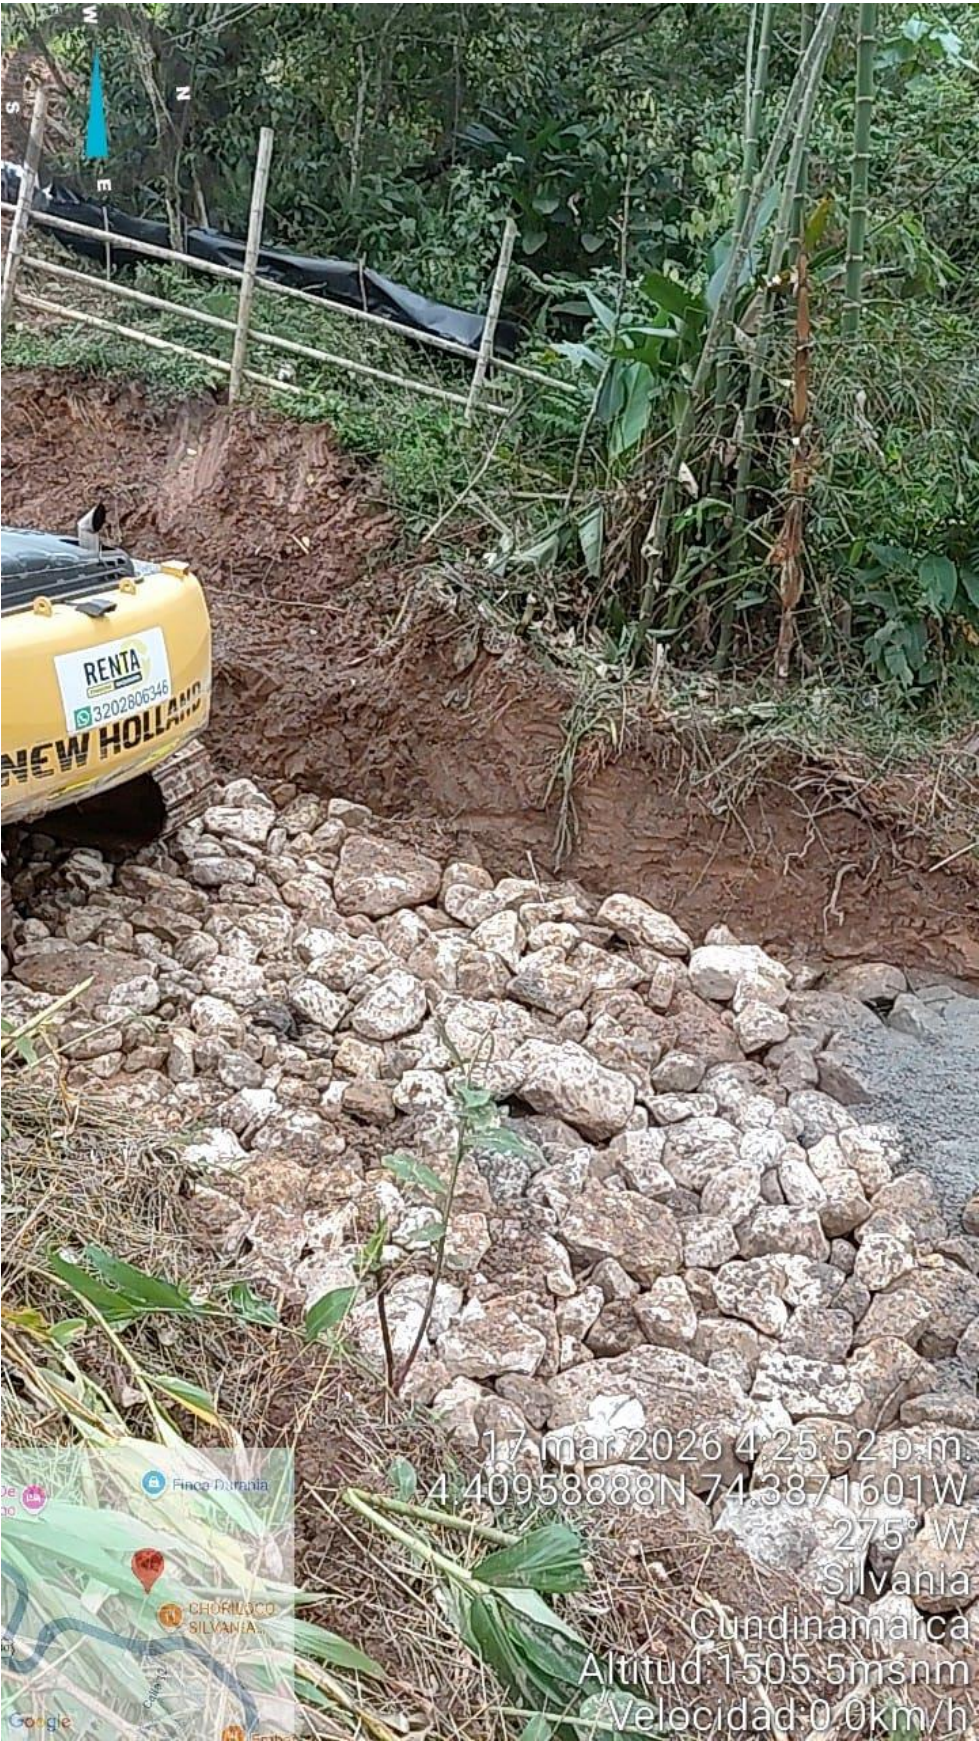
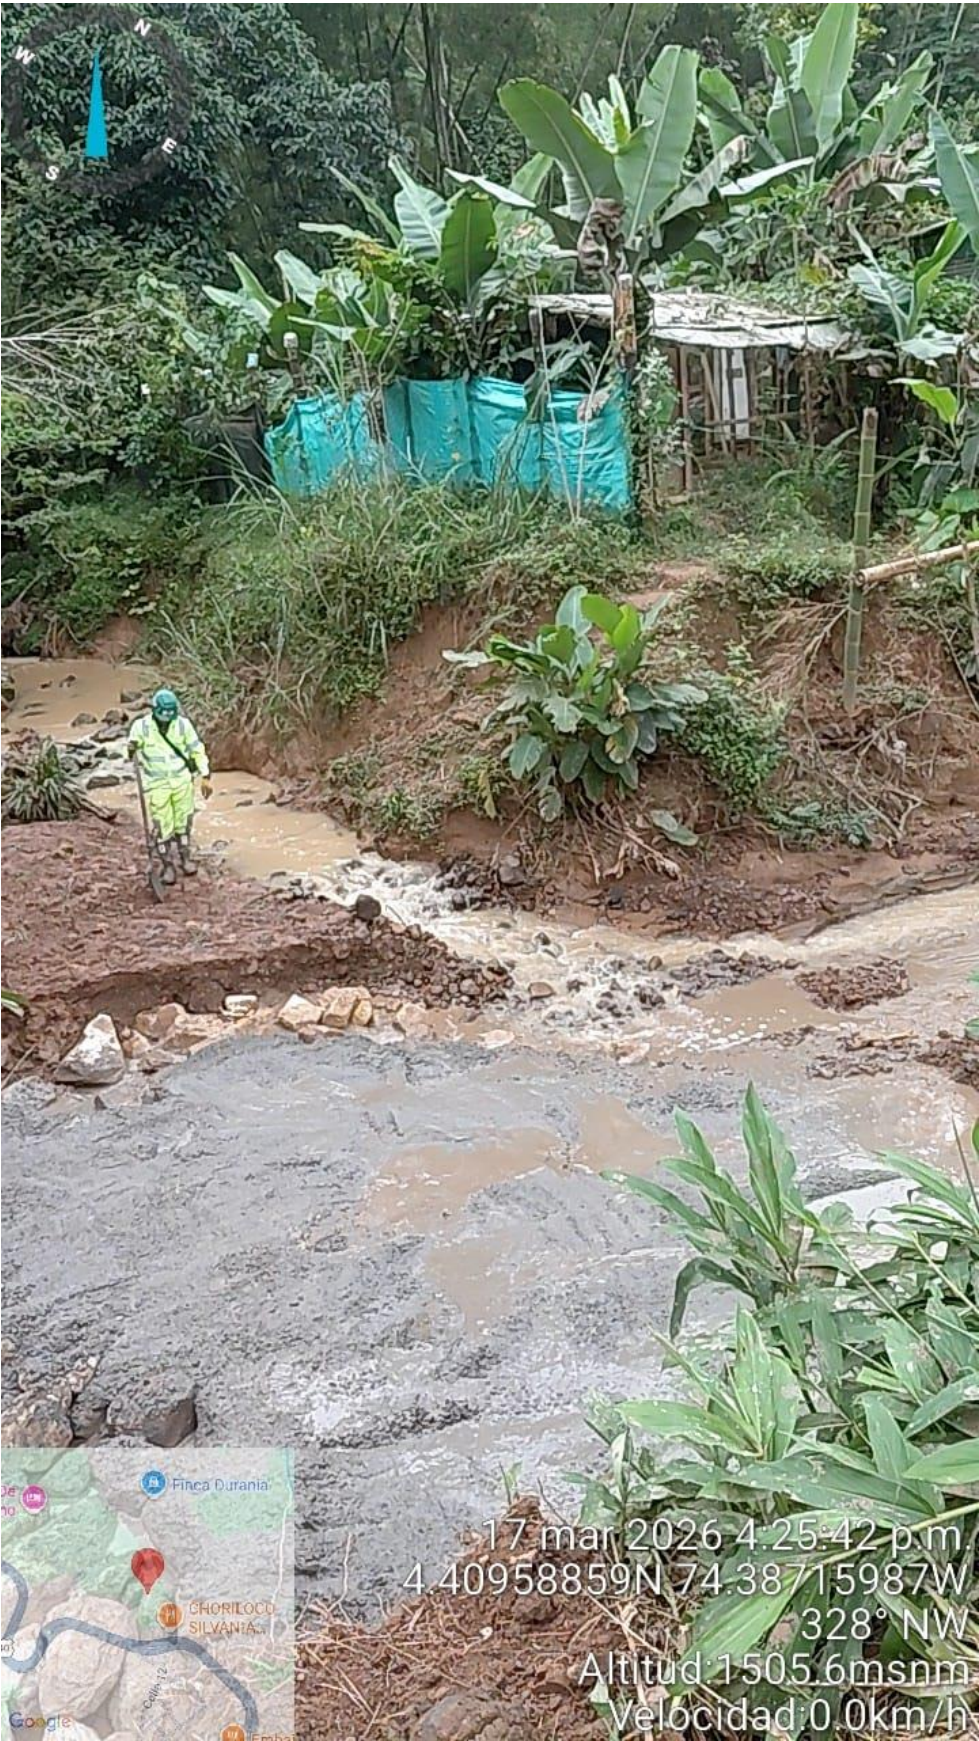
17 mar 2026 4:23:31 p.m.
4.40959085N 74.387164W
351° N
Sylvania
Cundinamarca
Altitud 1499.5msnm
Velocidad: 0.0km/h

- 1- Las obras de canalización entre el tramo comprendido entre la vía Bogotá – Girardot y la quebrada Guachuni se encuentra adelantadas en un 60% aproximadamente con el sistema de box courvert con disipadores de energía, necesarios por el grado de pendiente del terreno.

- 2- El tramo restante se encuentra en construcción en una distancia aproximada de 150 mt comprendidos entre el box courvert y la quebrada Guachuni, en este tramo se están adelantando obras de adecuación del terreno, consistentes en construcción de un solado en piedra y concreto que servirá de base soporte para la instalación del box courvert restante con sus respectivos disipadores.

- 3- Se observa el incremento de procesos de socavación desde el punto de descarga del sistema en la quebrada Guachuni contiguo a los predios del señor Ricardo Florez Lopez, hasta el punto de descarga de la quebrada Guachuni en el río Subia; las afectaciones mayores se presentan en los predios de los señores Florez Lopez, el pontón de la trampa y el predio de la planta de beneficio aviar Oswipllos, estos procesos de socavación se han

incrementado por las altas precipitaciones que se han presentado en la zona y en menor parte a la descarga del sistema de manejo de aguas lluvias a esta fuente hídrica.

- 4- La estructura ambiental constituida por un pequeño bosque conformado entre otras por la especie guadua, localizado a la margen derecha del trazado del sistema de manejo de agua lluvias en colindancia con la quebrada Guachuni ha sido deforestada, se han talado mas de 40 individuos forestales.
- 5- Desde el punto de descarga del sistema en la quebrada Guachuni hasta 100 mt aguas abajo se observa sedimentación de material.

Teniendo en cuenta el avance de las obras de la construcción del sistema de manejo de aguas lluvias entre el sector del barrio Molino Rojo –quebrada Guachuni-Río Subia adelantando por la Consorcio Ruta 40 vía Sumapaz se debe solicitar de manera urgente:

- Los estudios y diseños del sistema aprobados por el interventor de la obra la empresa Seing Inconplan,
- El informe de seguimiento al plan de manejo ambiental a la ANLA o a la CAR, en este caso a la entidad a quien se le haya asignado la competencia para revisar, analizar y realizar el seguimiento del impacto ambiental y la mitigación propuesta.
- Solicitar a la Corporación Autónoma Regional de Cundinamarca CAR, la resolución de autorización de ocupación del cauce de la quebrada Guachuni.

- Solicitar al Consorcio Ruta 40 vía Sumapaz la construcción de estructuras de contención de taludes de la quebrada Guachuni entre el punto de descarga del sistema y el río Subia.
