FORMATO DE CONCEPTO TÉCNICO	Código: M4-FO-16
		Versión: 2
		Vigente desde: 23/07/2024

CONCEPTO TÉCNICO No. *RAD_S*

ASUNTO: Solicitud de adecuación de vivienda en el marco de la Resolución No. 470 de 2018, a nombre de **CAMILO PEREZ ERAZO**.

LOCALIZACIÓN: Distrito de Santiago de Cali, vereda Pueblo Nuevo, corregimiento Los Andes, Parque Nacional Natural Farallones de Cali.

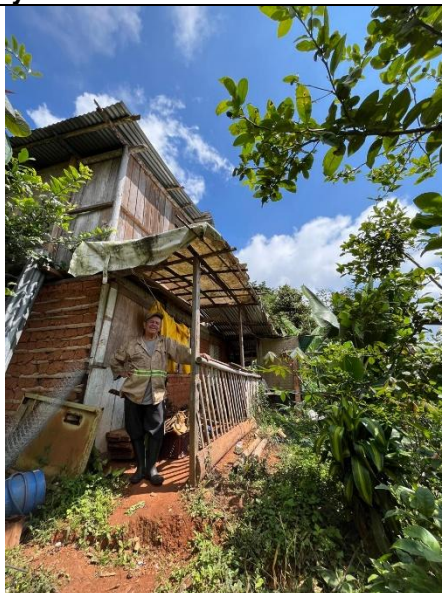
Fotografía 1. Plano general. Descripción

Fotografía de la entrada principal de la infraestructura objeto de la solicitud de adecuación, donde se pueden evidenciar los materiales que componen la vivienda principalmente bahareque, piso en tierra pisada, tejas de zinc, encerramiento del baño en lona, columnas, vigas y chambrana en madera.

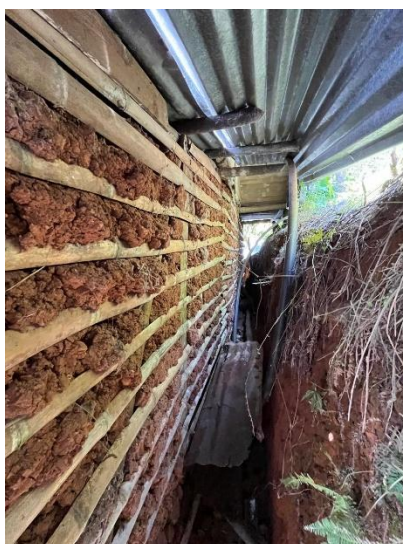
Fotografía 2. Durante la visita técnica se evidencia que las paredes de la infraestructura se encuentran deterioradas debido a la humedad, así mismo como se muestra en la imagen anterior hay un talud que está en constante deslizamiento causando el debilitamiento de esta pared que se encuentra en la parte posterior de la casa.

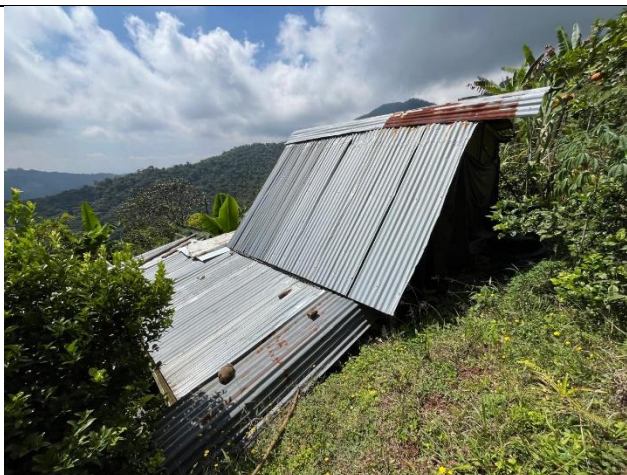
Fotografía 3. La cubierta que cubre la infraestructura se encuentra una parte deteriorada por la corrosión, algunas de estas laminas no se encuentran sujetadas.

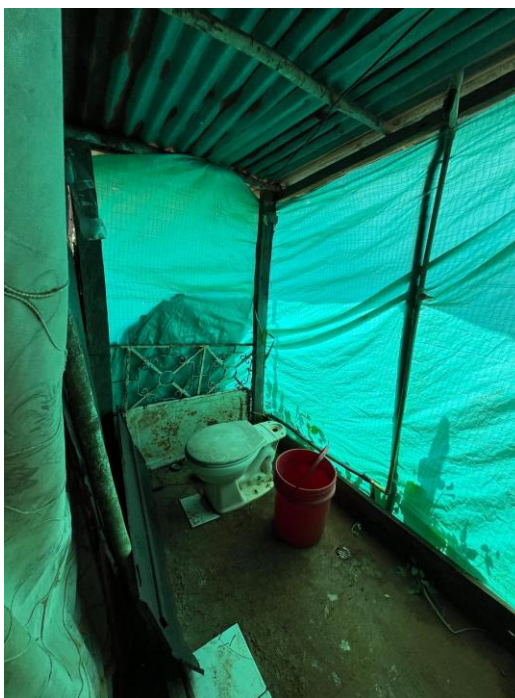
Fotografía 4. El baño como se puede evidenciar en la ilustración anterior se encuentra encerrado en plástico y lona, piso en tierra pisada no cuenta con ducha.
