90. SANTA ROSA DE LIMA Calle 1D # 6 - 03 ESTE  
Reporte Técnico

**DISTRIBUCIÓN E INSTALACIÓN UPS – SEDES SDIS**

# REPORTE TÉCNICO UPS

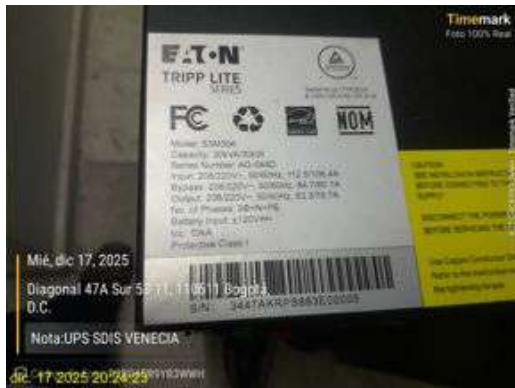
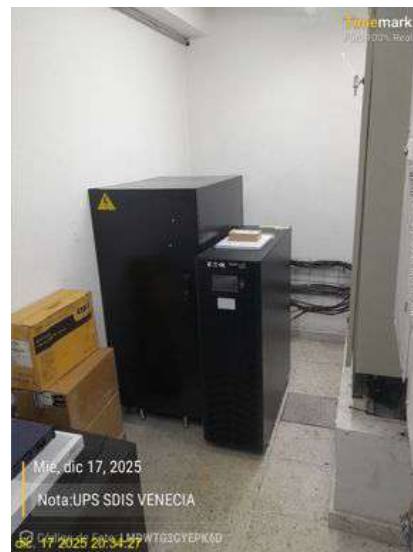
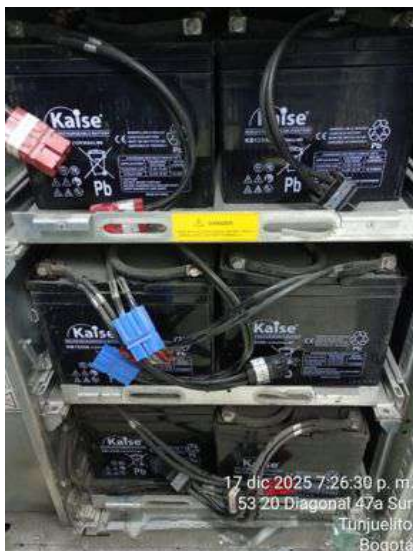
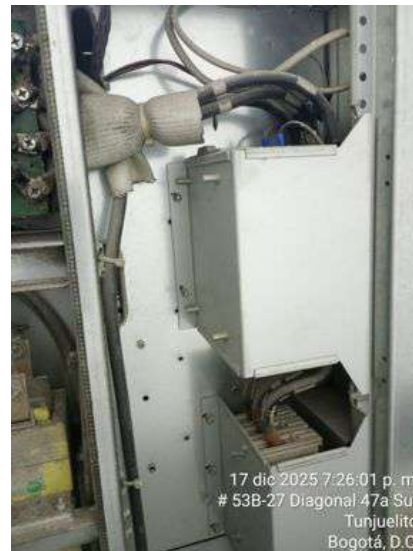
## EVIDENCIA INICIAL DE LA GESTIÓN

Se realiza diagnóstico de ups LIEBERT NXR serial 21012002212153060001 de 20 kva encontrándola con sus módulos internos en falla, el ups se encuentra en modo bypass. Se verifica estado del banco de baterías y se realiza desconexión y desarme del mismo. Se instala y se realiza puesta en marcha de ups EATON modelo S3M de 30 kva serial 3447AKRPS883E00005. Se hacen pruebas funcionamiento sin novedad. Queda en modo normal y sin alarmas activas presentes.

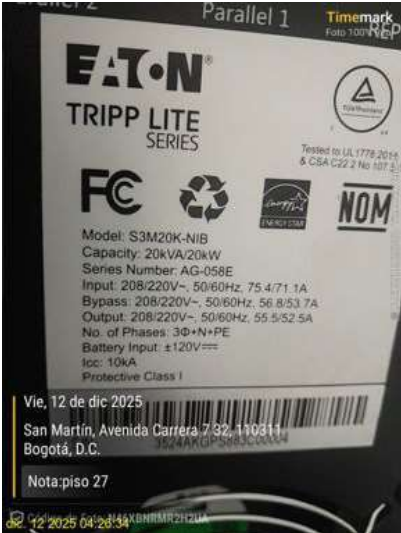
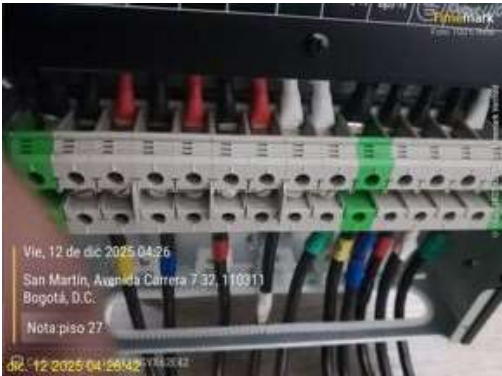
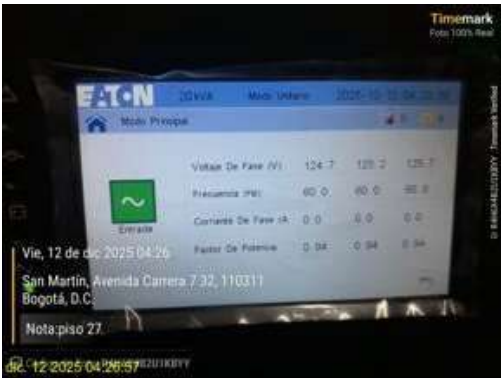
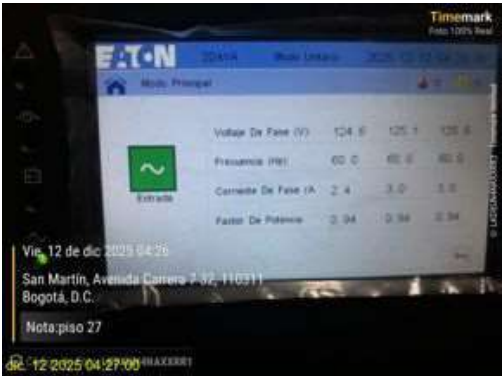
EVIDENCIA INICIAL DE LA GESTIÓN

Se realiza diagnostico de UPS VERTIV-LIEBERT serial 2101200223208B020004 de 30 kva monolitica, banco de baterias interno, con daño en Byypass interno, se hacen pruebas y el equipo no responde. Se realiza desconexión de equipo y desarme del mismo, se instala y realiza puesta en marcha de UPS EATON modelo S3M 3524AKGPS883C0004, se hacen pruebas de funcionamiento sin novedad, queda en modo normal y sin alarmas activas presentes.

1. Se requiere hacer disposición final de equipo por vida util y renovación tecnologica, daño irreparable.
2. Se recomienda revisar conexiones electricas en piso, no deben haber equipos inductivos conectados a la red regulada.

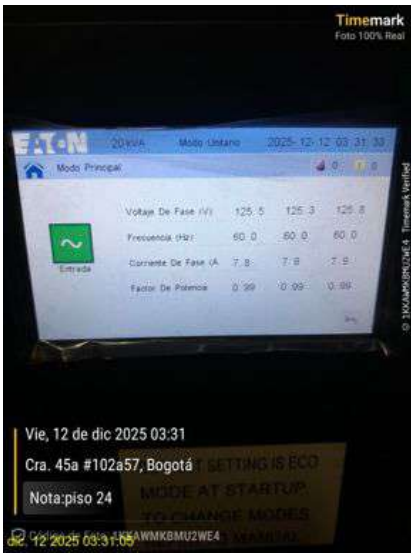
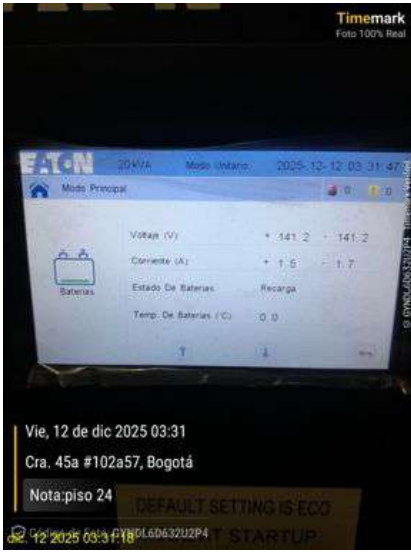
EVIDENCIA INICIAL DE LA GESTIÓN

Se realiza diagnostico de ups VERTIV serial 21012005382148040005 de 15kva encontrandola en modo bypass , se entro la fase 3 aterizada ,se realiza revision para encontrar el daño no se encontró por esta razón se realiza el cambio de una acometida povisional ,Se verifica estado del banco de baterías ,se instala y se realiza puesta en marcha de ups EATON modelo S3M de 20kva serial 3524AKGPS883C00001 Se hacen pruebas funcionamiento sin novedad queda en modo normal y sin alarmas activas presentes.

se debe realizar el cambio de acometida principal por afectación en la línea 3 de alimentación urgente para evitar daño en la ups nueva instalada

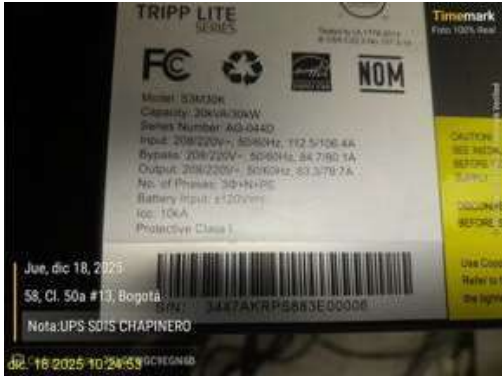
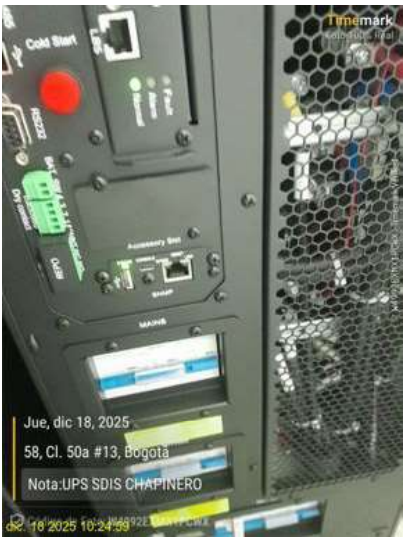
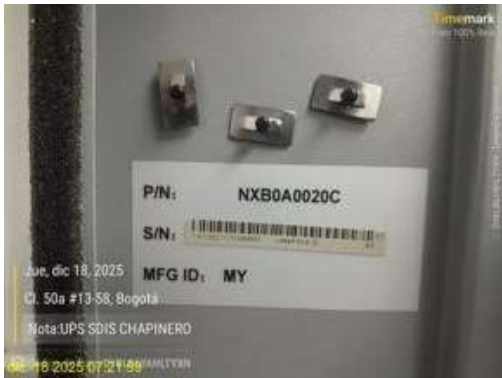
EVIDENCIA INICIAL DE LA GESTIÓN

Se realiza diagnóstico de ups LIEBERT NXB serial 21012005382148040005 de 20kva encontrándola con los cables internos en falla, Se verifica estado del banco de baterías y se realiza desconexión y desarme del mismo se instala y se realiza puesta en marcha de ups EATON modelo S3M de 30kva serial 3447AKPRS88883E00006 Se hacen pruebas funcionamiento sin novedad queda en modo normal y sin alarmas activas presentes.

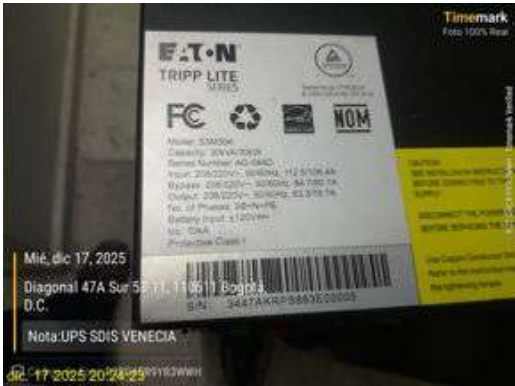
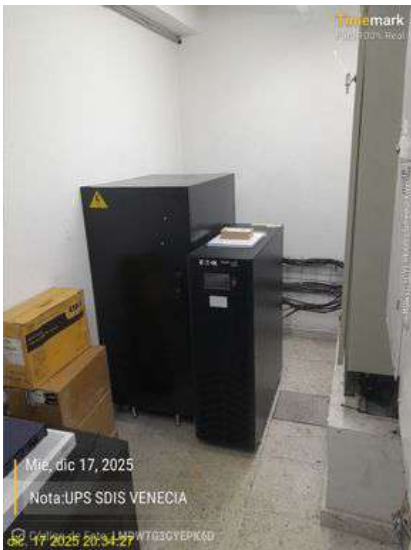
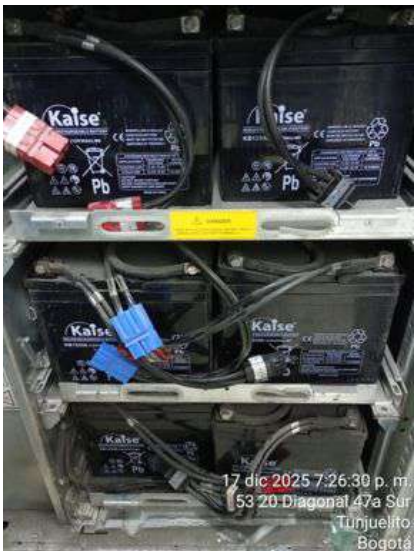
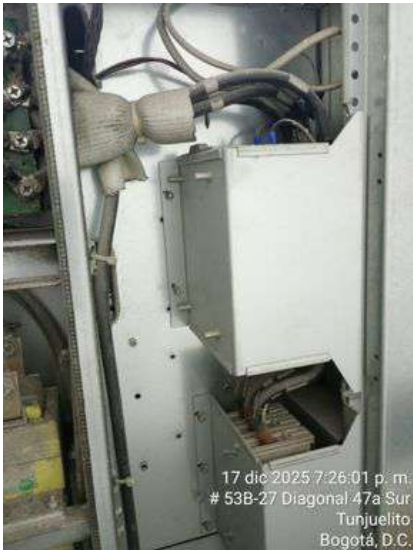
EVIDENCIA INICIAL DE LA GESTIÓN

Se realiza diagnóstico de ups LIEBERT NXR serial 21012002212153060001 de 20 kva encontrándola con sus módulos internos en falla, el ups se encuentra en modo bypass. Se verifica estado del banco de baterías y se realiza desconexión y desarme del mismo. Se instala y se realiza puesta en marcha de ups EATON modelo S3M de 30 kva serial 3447AKRPS883E00005. Se hacen pruebas funcionamiento sin novedad. Queda en modo normal y sin alarmas activas presentes.

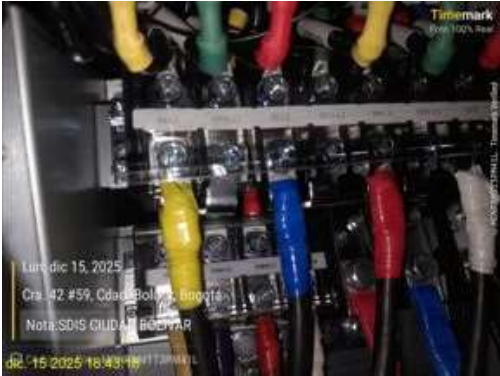
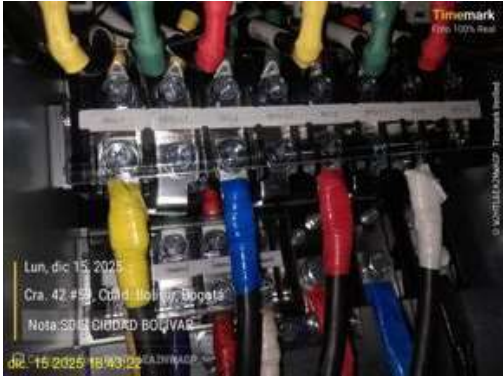
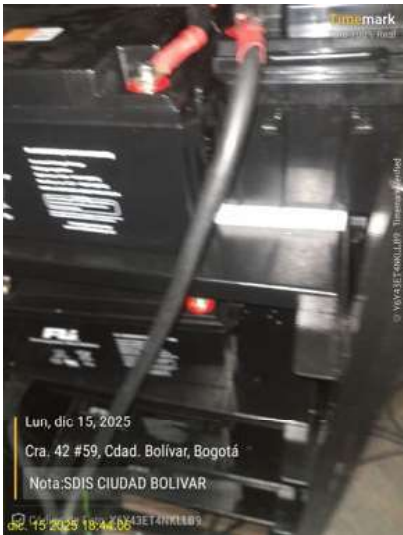
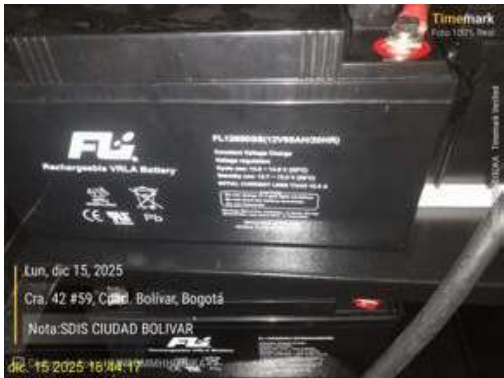
EVIDENCIA DURANTE LA GESTIÓN

Se realiza diagnóstico de ups LIEBERT serial 2101200538214C020008 de 30kva encontrándola con dos módulos con daños. Se verifica estado del banco de baterías y se realiza desconexión y desarme del mismo se realiza puesta en marcha de ups EATON modelo S3M de 30kva serial 3447AKRPS883E00001. Se hacen pruebas funcionamiento sin novedad queda en modo normal y sin alarmas activas presentes.

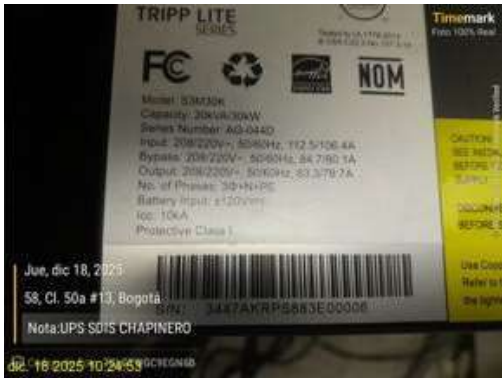
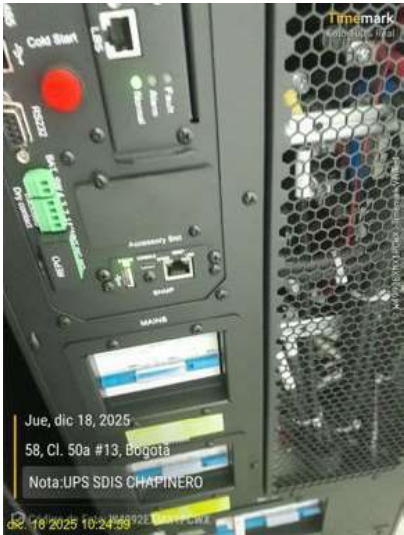
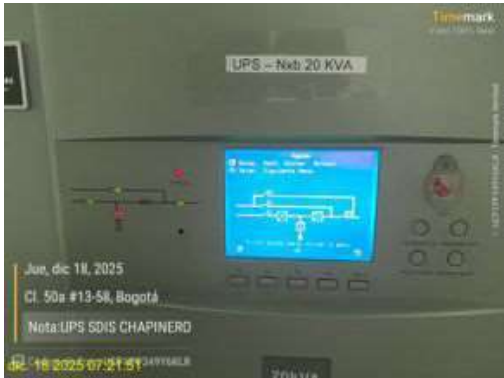
EVIDENCIA INICIAL DE LA GESTIÓN

Se realiza diagnóstico de ups LIEBERT NXB serial 21012005382148040005 de 20kva encontrándola con los fusibles internos en falla, Se verifica estado del banco de baterías y se realiza desconexión y desarme del mismo, se instala y se realiza puesta en marcha de ups EATON modelo S3M de 30kva serial 3447AKPRS88883E00006 Se hacen pruebas funcionamiento sin novedad queda en modo normal y sin alarmas activas presentes.

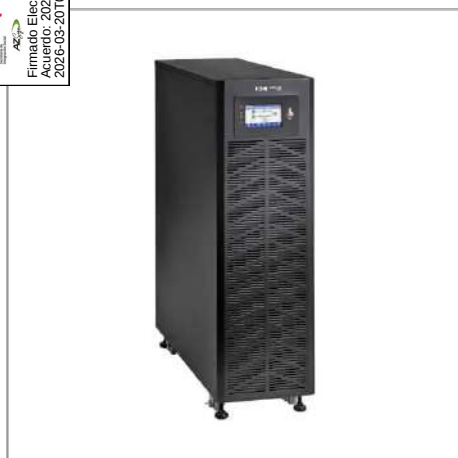
NÚMERO DE MODELO: S3M30K

## S trifásico de doble conversión 208/220/120/127V 30kVA/kW - Unidad factor de potencia (Unity PF), requiere baterías externas

El UPS en línea soporta la disponibilidad continua de cargas críticas en un gabinete compacto, sin comprometer la autonomía, confiabilidad o funcionalidad.

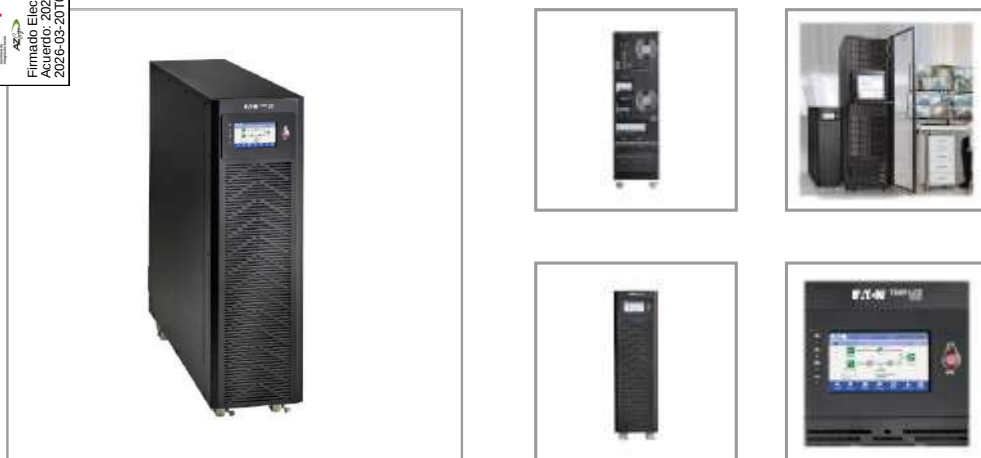
NÚMERO DE MODELO: S3M20K3B

## S trifásico de doble conversión 208V/220/120/127V 20kVA/kW - Unidad de factor potencia (Unity PF), 3 cadenas de batería externa

El UPS en línea soporta la disponibilidad continua de cargas críticas en un gabinete compacto, sin comprometer la autonomía, confiabilidad o funcionalidad.
