| <p>ALCALDÍA MAYOR<br/>DE BOGOTÁ D.C.</p> <p>SECRETARÍA DE INTEGRACIÓN SOCIAL</p> | <p>PROCESO GESTIÓN CONTRACTUAL</p> <p>FORMATO INFORME DE SUPERVISIÓN Y/O<br/>INTERVENTORÍA</p> | Código: FOR-GEC-002 |

| NUMERO DE CONTRATO | 11127-2025 |

| OBJETO: ADQUISICIÓN, INSTALACIÓN, CONFIGURACIÓN Y PUESTA EN FUNCIONAMIENTO DE SISTEMAS DE ALIMENTACIÓN ININTERRUMPIDA (UPS) DESTINADOS A LA SECRETARÍA DISTRITAL DE INTEGRACIÓN SOCIAL. | |

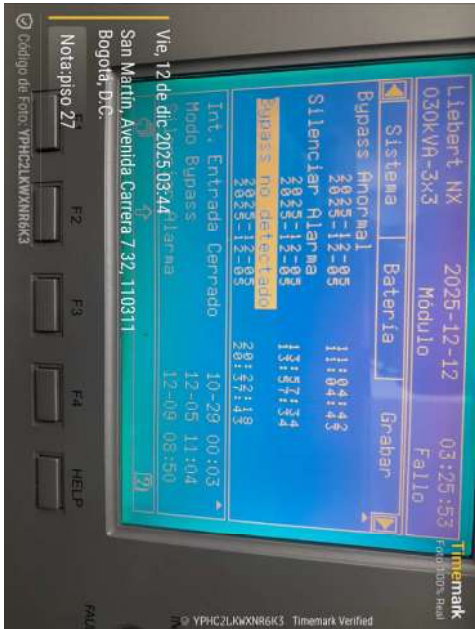
EVIDENCIA DURANTE LA GESTIÓN

Se realiza diagnostico de UPS VERTIV-LIEBERT serial 2101200223208B020004 de 30 kva monolitica, banco de baterias interno, con daño en Byypass interno, se hacen pruebas y el equipo no responde. Se realiza desconexión de equipo y desarme del mismo, se instala y realiza puesta en marcha de UPS EATON modelo S3M 3524AKGPS883C0004, se hacen pruebas de funcionamiento sin novedad, queda en modo normal y sin alarmas activas presentes.

1. Se requiere hacer disposición final de equipo por vida util y renovación tecnologica, daño irreparable.
2. Se recomienda revisar conexiones electricas en piso, no deben haber equipos inductivos conectados a la red regulada.

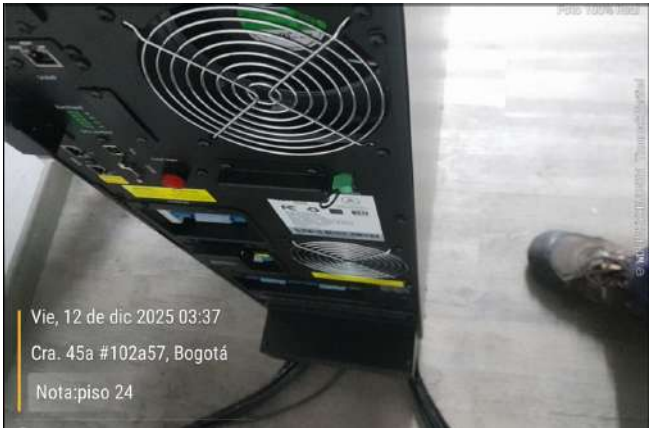
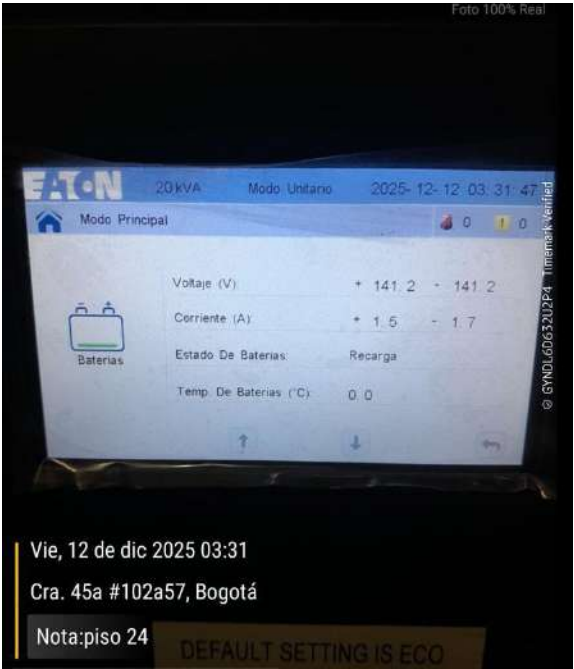
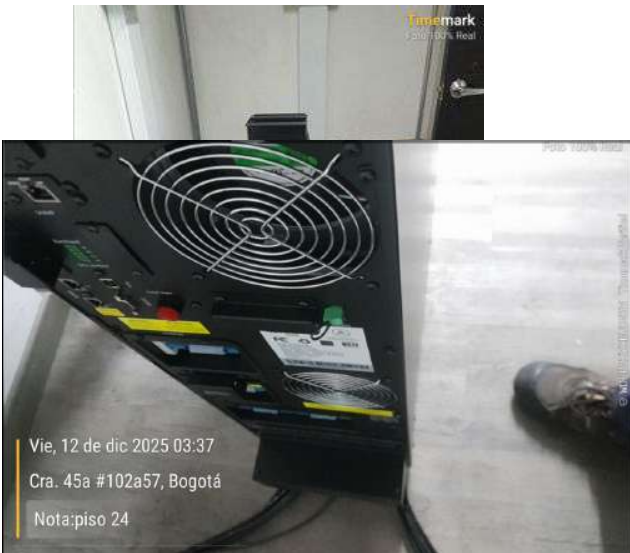
EVIDENCIA DURANTE LA GESTIÓN

Se realiza diagnostico de ups VERTIV serial 21012005382148040005 de 15kva encontrandola en modo bypass , se entro la fase 3 aterizada ,se realiza revision para encontrar el daño no se encontró por esta razón se realiza el cambio de una acometida povisional ,Se verifica estado del banco de baterías ,se instala y se realiza puesta en marcha de ups EATON modelo S3M de 20kva serial **3524AKGPS883C00001** Se hacen pruebas funcionamiento sin novedad queda en modo normal y sin alarmas activas presentes.

se debe realizar el cambio de acometida principal por afectación en la línea 3 de alimentación urgente para evitar daño en la ups nueva instalada
