# **ACTA DE JUSTIFICACION IMPREVISTOS CONTRATO DE OBRA No 256 DEL 20 DE OCTUBRE DE 2025.**

| INFORMACIÓN GENERAL DEL CONTRATO | | | | | |
|---|---|---|---|---|---|
| OBJETO: | “CONSTRUCCIÓN DE VARIOS TRAMOS DE RED DE ALCANTARILLADO SANITARIO EN PVC Y EL MANTENIMIENTO Y/O REHABILITACIÓN DEL SISTEMA DE TRATAMIENTO DE AGUAS RESIDUALES NO CONVENCIONALES EXISTENTE, EN EL CENTRO POBLADO MÉNDEZ EN EL MUNICIPIO ARMERO GUAYABAL DEPARTAMENTO DEL TOLIMA” | | | | |

**Asunto: Informe Avance de Obra-Acta parcial 1, del Contrato N° 256 DEL 20 DE OCTUBRE 2025 para el periodo comprendido del 16 de enero al 16 de marzo de 2026**

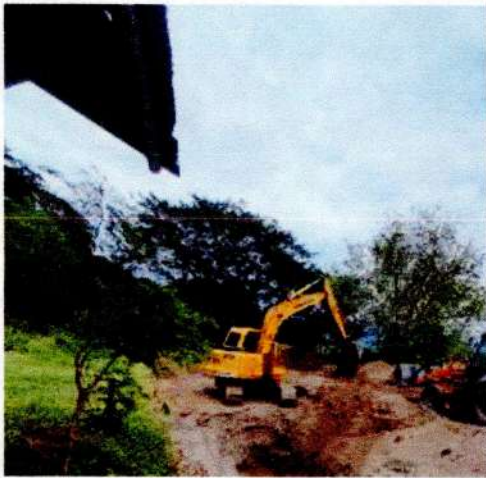
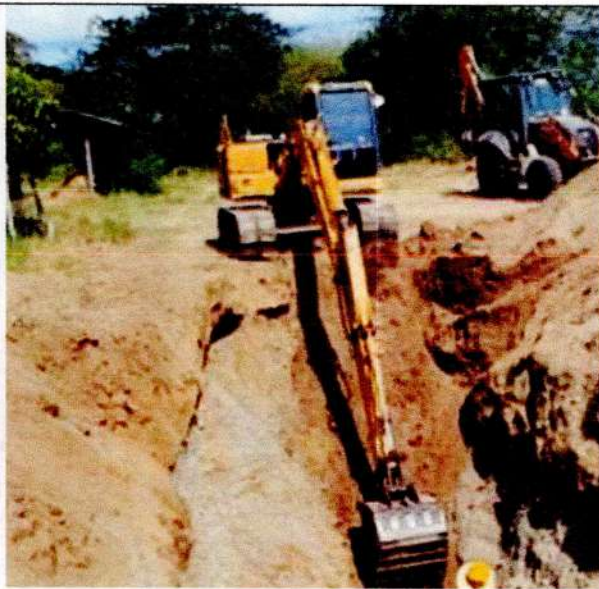
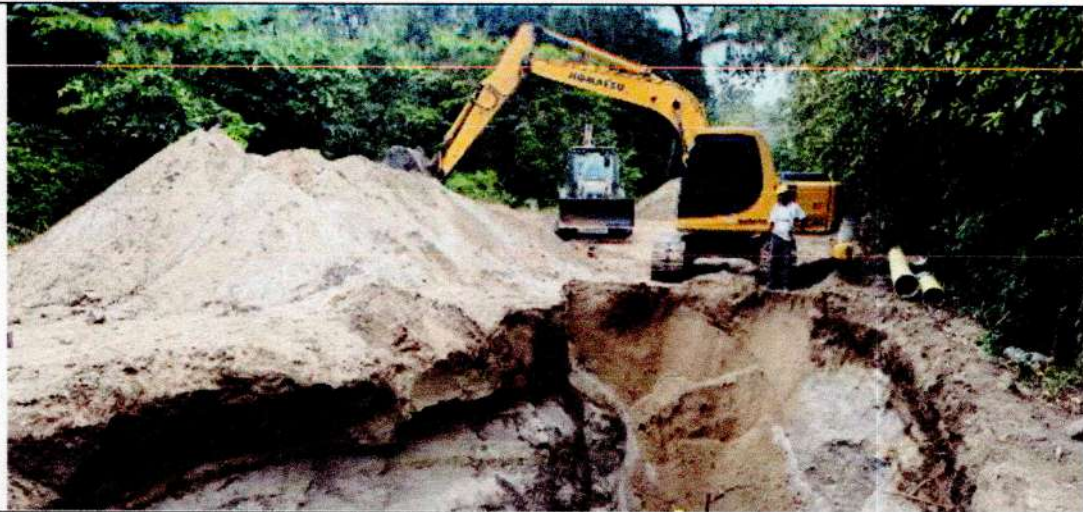
Durante la ejecución de excavaciones se evidenció la presencia de material arenoso no cohesivo, lo cual generó inestabilidad en los taludes y un incremento en los volúmenes de material excavado.

**FOTOGRAFIA 1. TRASIEGO DE MATERIAL**

**FOTOGRAFIA 2. TRASIEGO DE MATERIAL**

**FOTOGRAFIA 3. TRASIEGO DE MATERIAL**

En razón de lo anterior, fue necesario implementar actividades de **trasiego de material**, mediante el uso de maquinaria adicional, con el fin de:

- Reducir las cargas sobre los taludes
- Mejorar la estabilidad de la excavación
- Garantizar condiciones seguras de trabajo

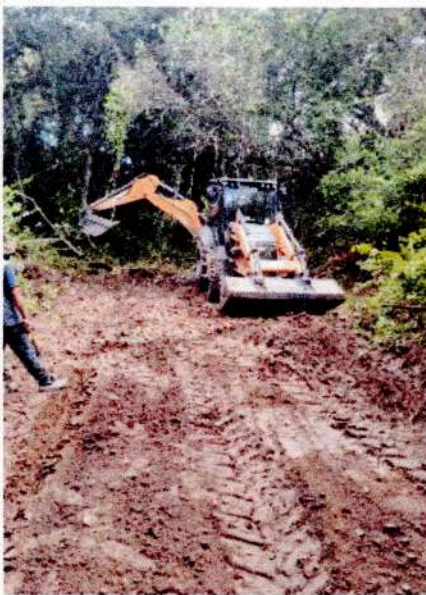
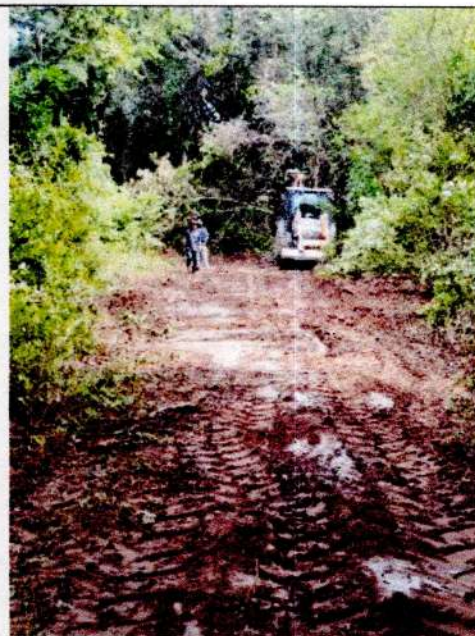
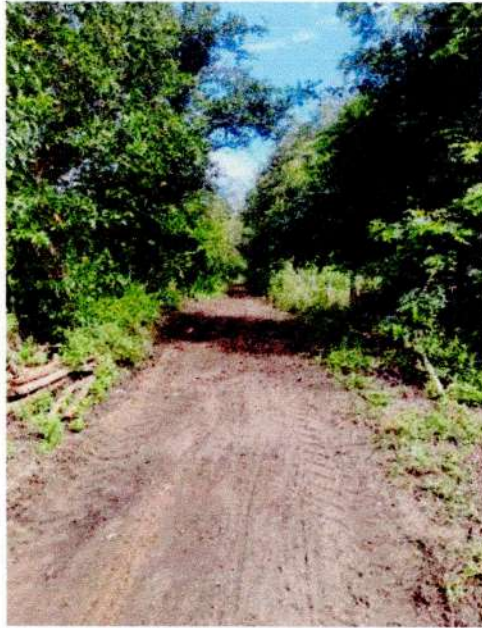
Si bien se evidenciaba la existencia de un trazado previo, este presentaba alta cobertura vegetal y condiciones de intransitabilidad, lo que impedía su uso para el tránsito normal de la población, abastecimiento de materiales y demás.

**FOTOGRAFIA 4. MANTENIMIENTO DE VIA**

**FOTOGRAFIA 5. MANTENIMIENTO DE VIA**

**FOTOGRAFIA 6. MANTENIMIENTO DE VIA**

- Retiro de capa vegetal
- Limpieza y conformación del terreno

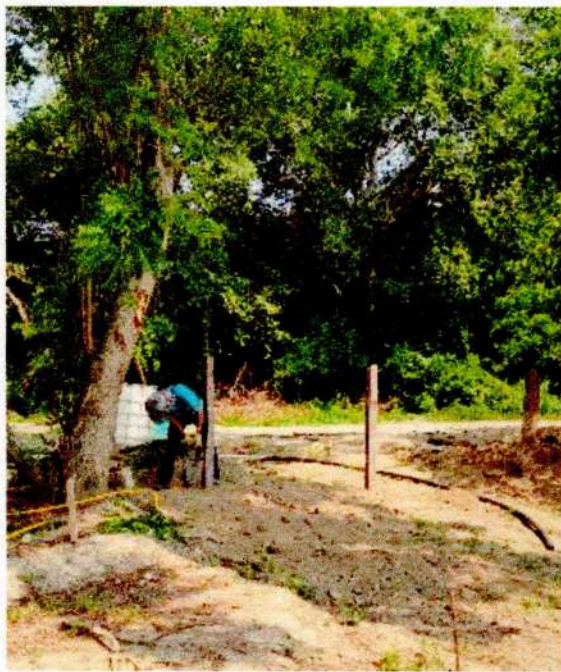
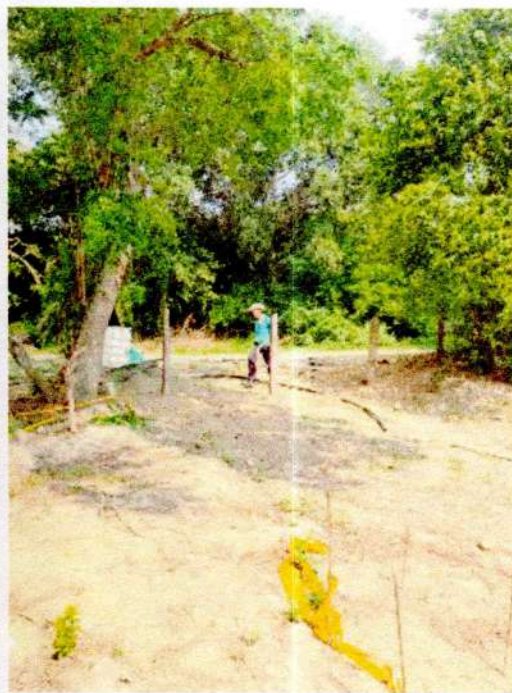
Durante el proceso constructivo, específicamente en actividades de excavación, se presentaron afectaciones en algunos cerramientos en alambre de púas y poste de madera.

**FOTOGRAFIA 7. RECUPERACION DE  
CERRAMIENTO**

**FOTOGRAFIA 8. RECUPERACION  
DE CERRAMIENTO**

Con el fin de garantizar las condiciones iniciales de los predios y mitigar impactos a terceros, el contratista procedió a realizar la reposición de dichos cerramientos. Esta actividad no se encontraba contemplada dentro del alcance contractual y fue asumida por el contratista.

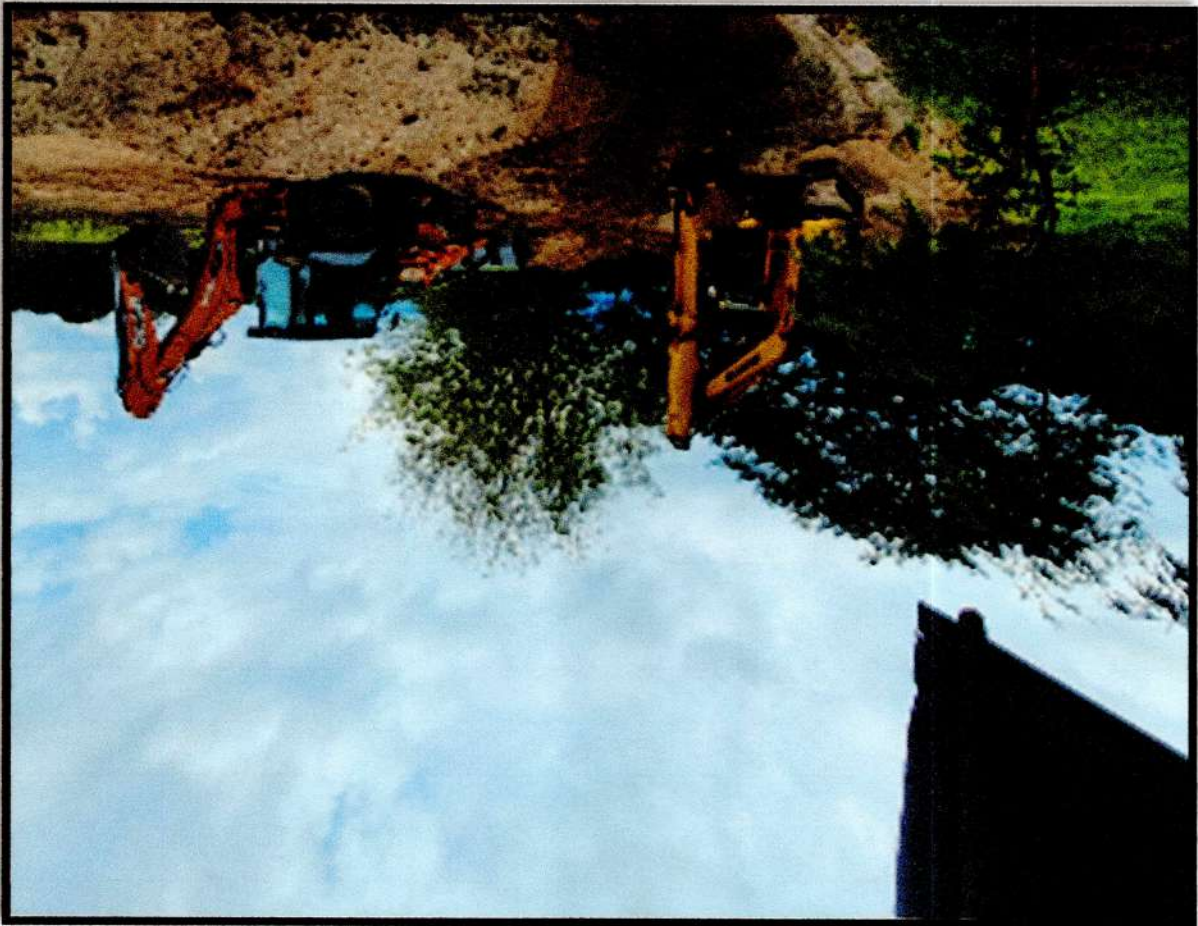
Proceso de excavación y trasiego de material: Como se puede evidenciar la retro de oruga realiza el proceso de excavación y la retroexcavadora de llanta retira el material del perímetro de la zanja para restarle peso a la misma y con esto ganar espacio suficiente para poder depositar aun mas material, ya que el terreno por sus características obliga a que el proceso constructivo tuviese un ancho superior al planteado inicialmente. Cabe aclarar que el contratista en aras de lograr el alcance y el objeto contractual, asume la actividad del trasiego del material.

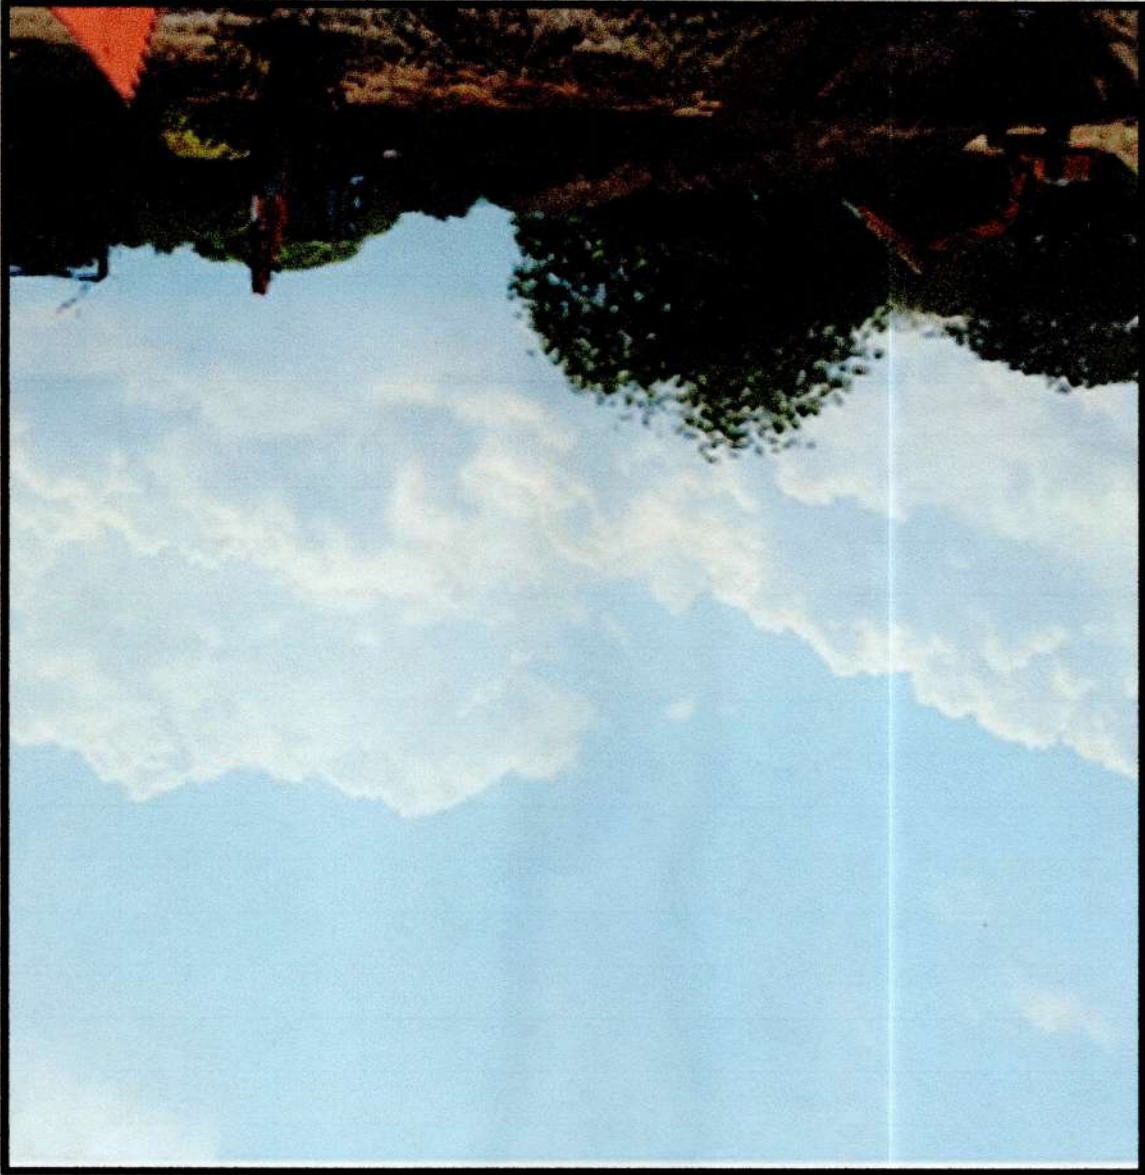
Proceso de excavación y trasiego de material

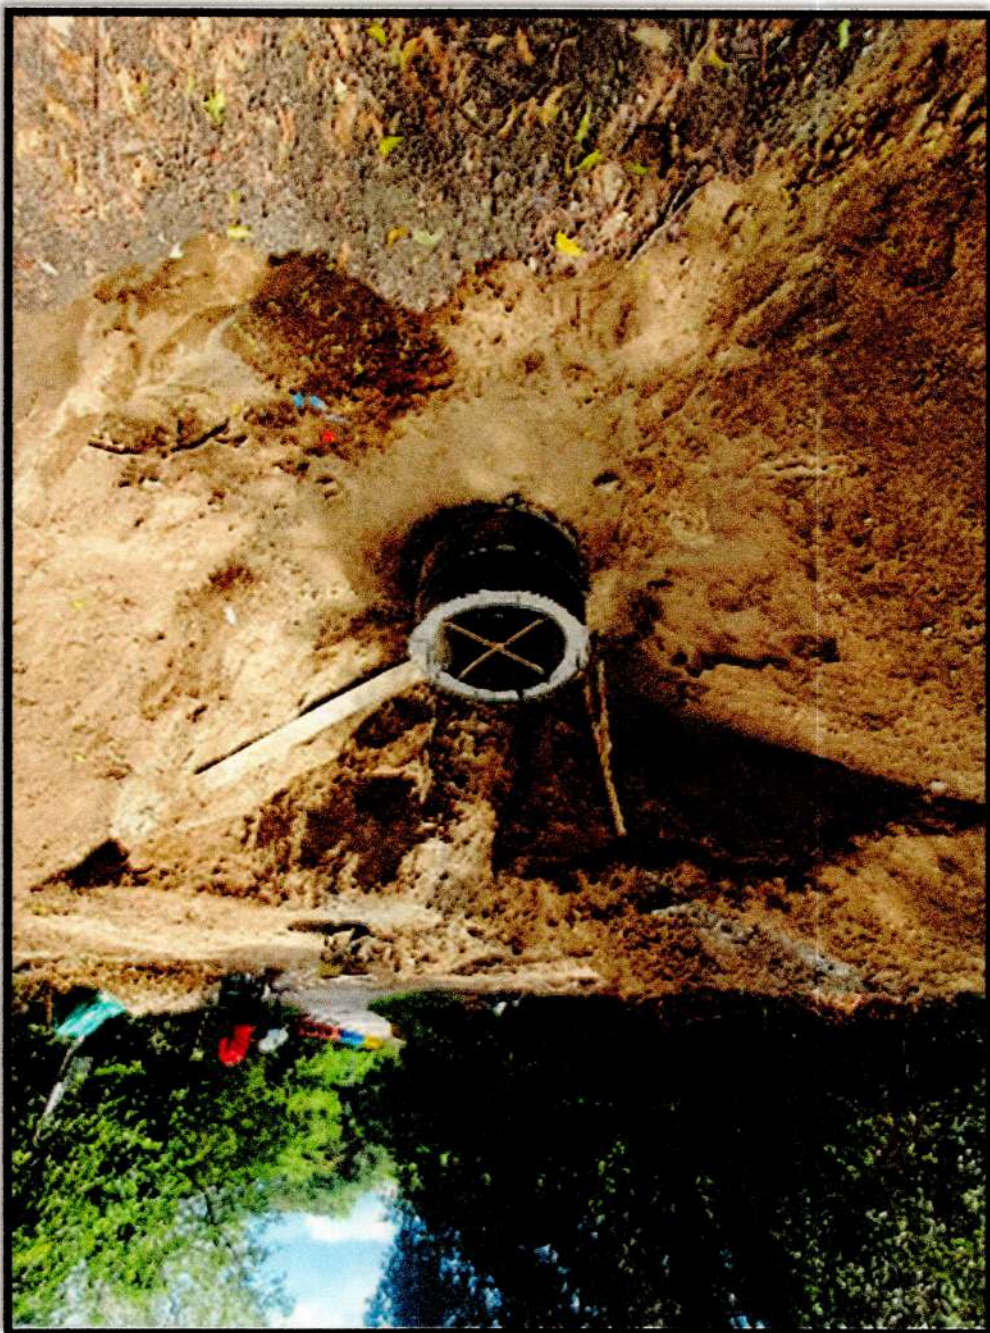
Construcción de pozos de inspección:
