**GESTIÓN DE CONVENIOS Y CONTRATOS****FORMATO INFORME DE SUPERVISIÓN Y  
SEGUIMIENTO A ADQUISICIÓN DE BIENES Y  
PRESTACIÓN DE SERVICIOS**

Informe de supervisión correspondiente desde el **01/01/2026** al **31/01/2026**, en atención a las funciones establecidas en los artículos 83 y subsiguientes de la Ley 1474 de 2011, en concordancia con la Resolución No. 00011 del veintidós (22) de enero del dos mil veinticuatro (2024) "Por la cual se actualiza el Manual de Contratación del Fondo Rotatorio de la Policía".

| Objeto | "MANTENIMIENTO PREVENTIVO, CORRECTIVO, ADECUACIÓN Y REMODELACIÓN MAYOR DE LAS INSTALACIONES DE LA ESCUELA DE POLICÍA ANTONIO NARIÑO EN SOLEDAD - ATLÁNTICO (ESANA) A PRECIOS UNITARIOS EN EL MARCO DEL CONVENIO INTERADMINISTRATIVO NO. 00000-9 -2024 - DIEPO" - LOTE 1. | | |

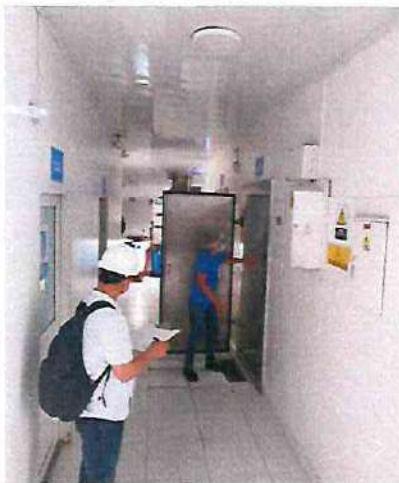
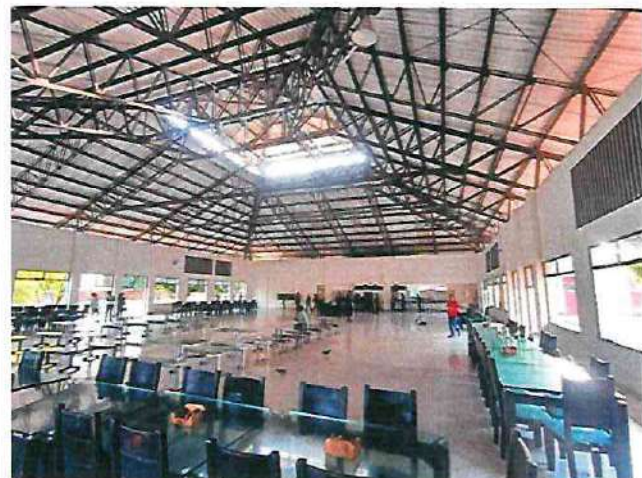
#### FRENTE 1 - COMEDOR

Este frente no ha sido intervenido debido a que actualmente se encuentra en operación, encontrándose en curso las gestiones y preparativos necesarios para la reubicación del comedor institucional, condición indispensable para su entrega y posterior intervención.

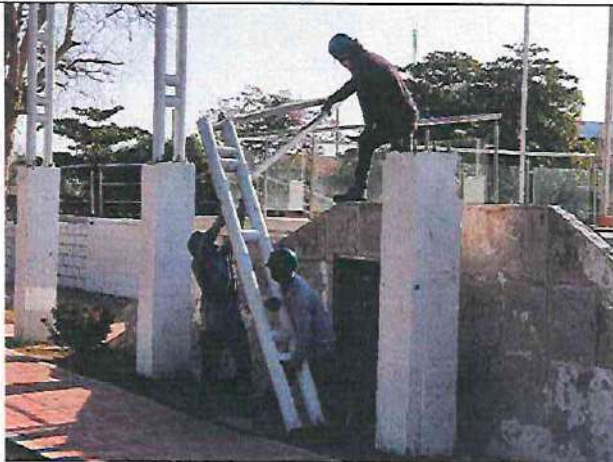
**ANTES**

4.2.2 Estado estructural y alcance de la reposición: La estructura de la cubierta presenta un grado avanzado de deterioro, con pérdida de elementos estructurales, afectación de su funcionalidad y riesgos asociados a su estabilidad. No obstante, el presupuesto no contempla la reposición total de la estructura, ni los ítems asociados a la elaboración del diseño estructural, estudios de suelos para la nueva estructura, ni la reposición integral del sistema estructural y de barandas.

En el Frente 4 – Campo de Paradas, se ejecutó el desmonte integral de la estructura de cubierta existente, incluyendo sistema de columnas metálicas y pedestales de cimentación, desmontes eléctricos, cortes técnicos en muros y pisos, retiro masivo de alistados y enchapes, así como gestión controlada de residuos. La magnitud de la intervención responde al alto grado de deterioro estructural identificado durante la etapa diagnóstica, lo que hizo técnicamente inviable la conservación de los elementos existentes bajo criterios de seguridad estructural y durabilidad.

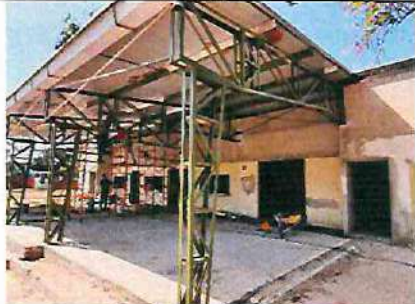
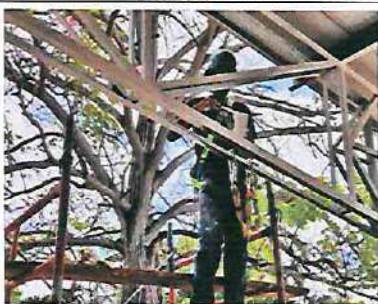
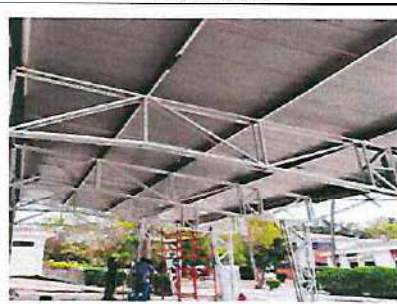
### A1-7.06 – Mantenimiento y reposición e instalación de esmalte sobre lámina lineal

3.4.1 Estructura de cubierta – protección anticorrosiva: La estructura de la cubierta presenta un estado medio de oxidación, por lo cual se considera técnicamente necesario realizar mantenimiento correctivo. Se solicita validar la inclusión de un esquema de protección acorde con las condiciones climáticas de la zona, recomendándose la aplicación de protección tipo poliamida y acabado final en pintura epóxica, que garantice durabilidad y resistencia a la corrosión.

- Limpieza mecánica profunda de elementos estructurales corroídos mediante pulidora y grateado.
- Aplicación de anticorrosivo y esmalte protector sobre lámina lineal.
- Reposición y reorganización de redes eléctricas embebidas.
- Instalación de tableros eléctricos y tomas bifásicas.
- Ejecución de estucos, alistados y resanes generales.
- Limpieza y desinfección técnica de cubierta.

El avance en este frente permitió recuperar condiciones estructurales deterioradas por corrosión y exposición ambiental, garantizando mayor durabilidad y seguridad operativa.

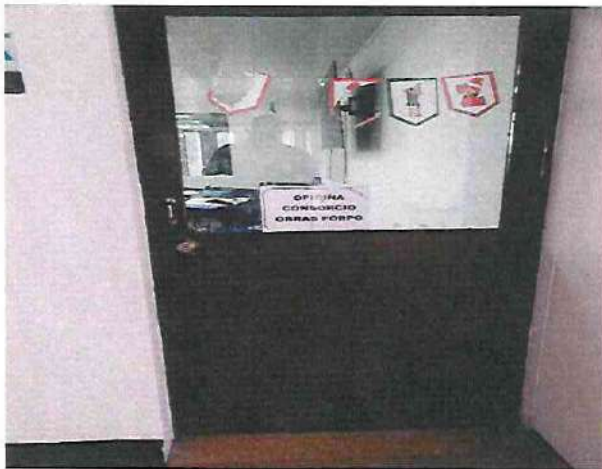
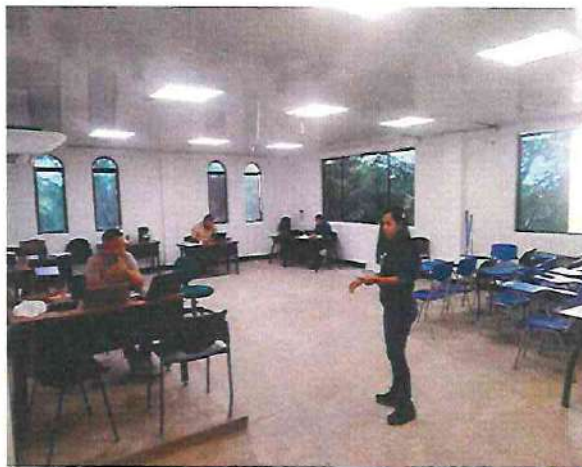
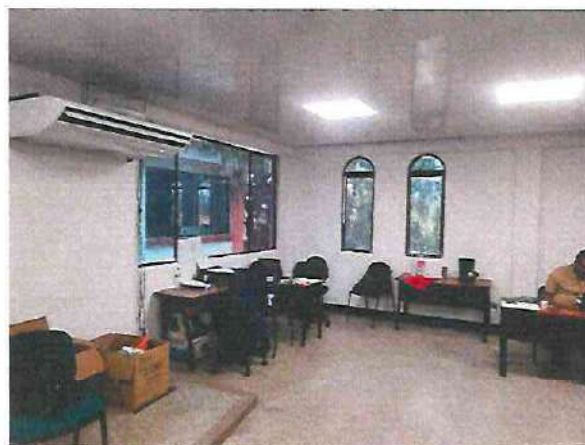
Este espacio ofrece condiciones apropiadas de iluminación, ventilación y organización, permitiendo el desarrollo eficiente de las labores técnicas y administrativas asociadas al proyecto.

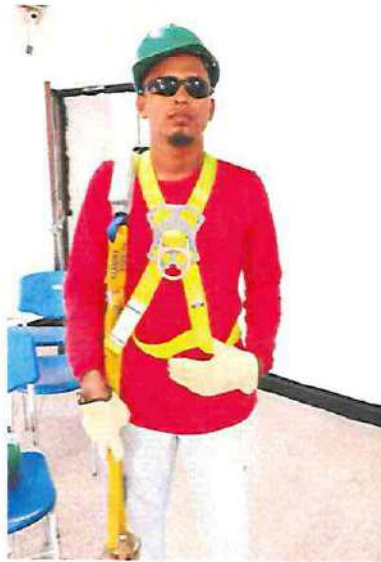
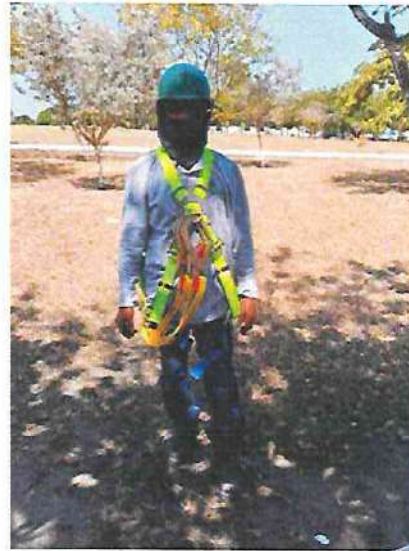
CONSORCIO OBRAS FORPO ha entregado de manera oportuna a cada trabajador lo elementos de protección personal acordes a su actividad y además, se lleva registro de la entrega de los mismos en el formato de entrega de dotación y elementos de protección personal. Adicionalmente cada semana de manera formal y de manera continuada en supervisión se realizan inspecciones periódicas a estos elementos para verificar el estado y uso de los elementos entregados, los cuales se programan en las inspecciones planeadas y se deja registro en el formato de inspecciones de EPP.

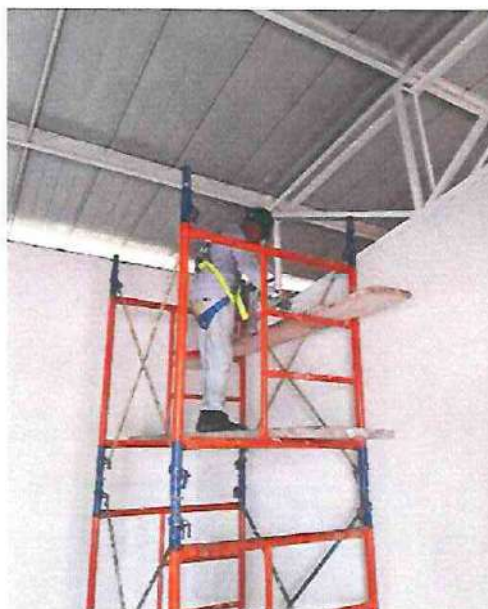
En el mes de enero 2026 se ejecutaron actividades de alto riesgo de manera controlada implementando las medidas de seguridad de acuerdo a la legislación vigente, con el propósito de prevenir caídas de distinto nivel. CONSORCIO OBRAS FORPO, ha establecido dentro del Programa de Protección Contra Caídas, las actividades que nos permiten a intervenir el riesgo de caídas a distinto nivel, cumpliendo con la legislación colombiana vigente Resolución 4272 de 2021. Que nos permiten el entrenamiento y seguimientos de las personas, inspección, mantenimiento de equipos.
