| | ICCU-263 de 2025 | INFORME No. 7_V1 | |
| | INFORME AMBIENTAL DE OBRA N° 7<br>PERIODO 01 DE NOVIEMBRE DE 2025 AL 30 DE NOVIEMBRE DE 2025 | | |
| PAGINA 55 DE 76 | “REHABILITACIÓN Y MANTENIMIENTO DE LA VÍA QUE CONDUCE DESDE EL SECTOR SOPAPO MUNICIPIO DE RICAURTE) AL CASCO URBANO DEL MUNICIPIO DE AGUA DE DIOS, CUNDINAMARCA”. | | |

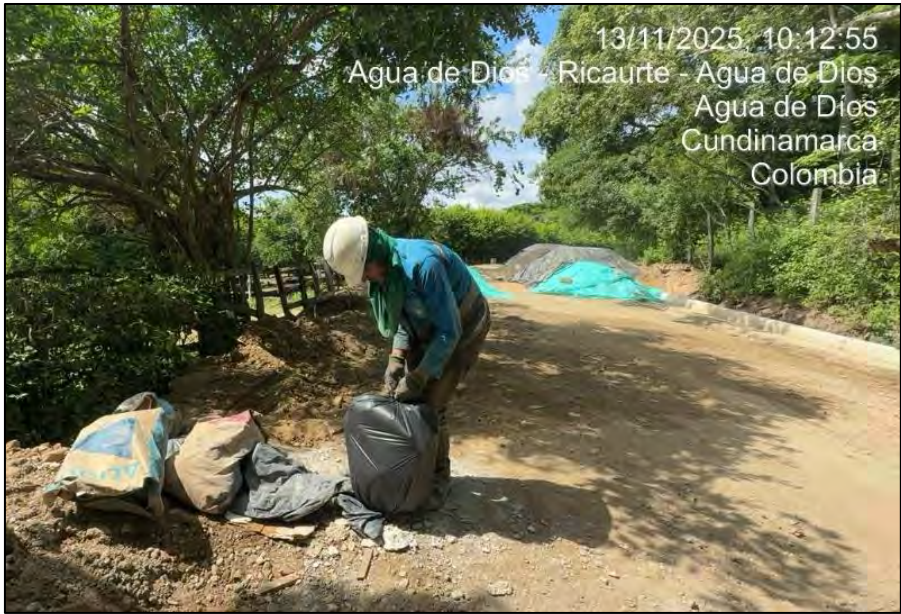
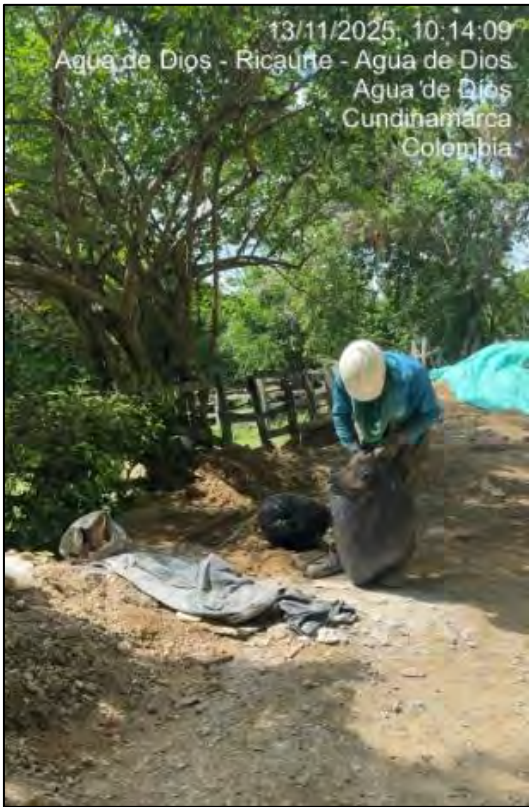
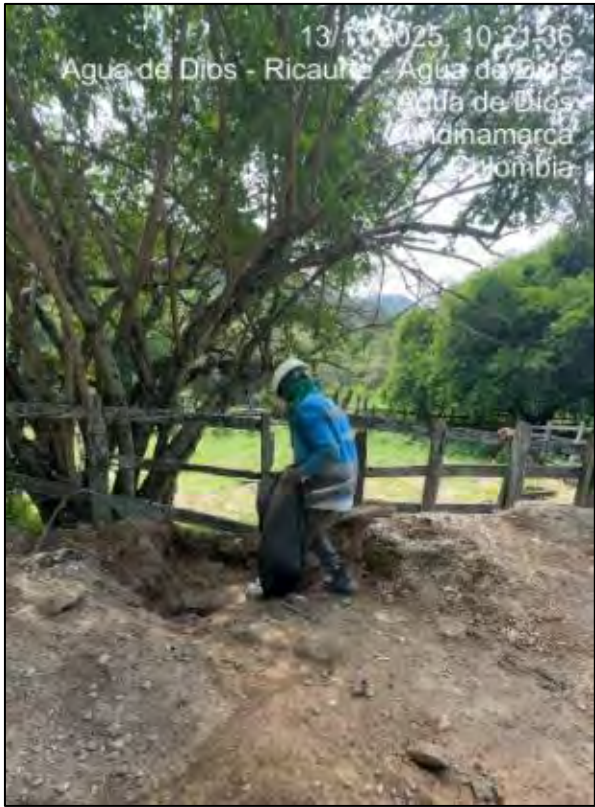
Ilustración 8. Registro fotográfico actividades de orden, aseo y recolección de bolsas de cemento

Igualmente, se indica que, como producto de las actividades constructivas de mezclado de concreto hecho en obra, se utilizaron bolsas de cemento que fueron debidamente recolectadas y acopiadas en cada uno de los tramos de ejecución, para posteriormente ser transportadas y dispuestas por el gestor autorizado.

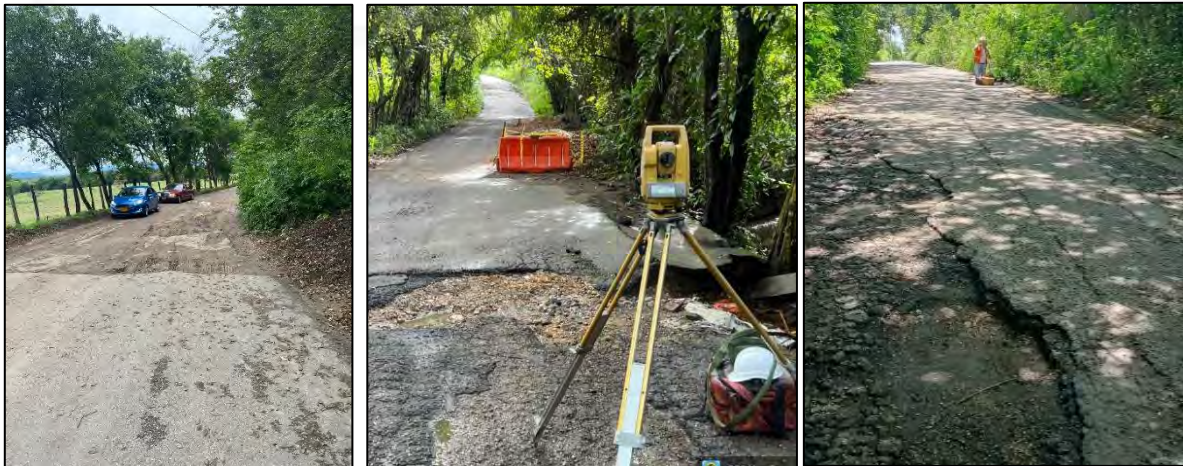
Ilustración 5. Estado actual de la vía

La vía objeto del proyecto presenta condiciones variables de ancho de calzada, se pueden encontrar daños como piel de cocodrilo con apertura superior a 3mm, baches superiores a 25mm de profundidad, descascaros, hundimientos superiores a 50mm, ausencia de andenes peatonales y deficiencias en el sistema de drenaje, motivo por el cual se contempla su mejoramiento y rehabilitación con el fin de optimizar la conectividad regional, la seguridad vial y la movilidad entre Agua de Dios y Ricaurte.

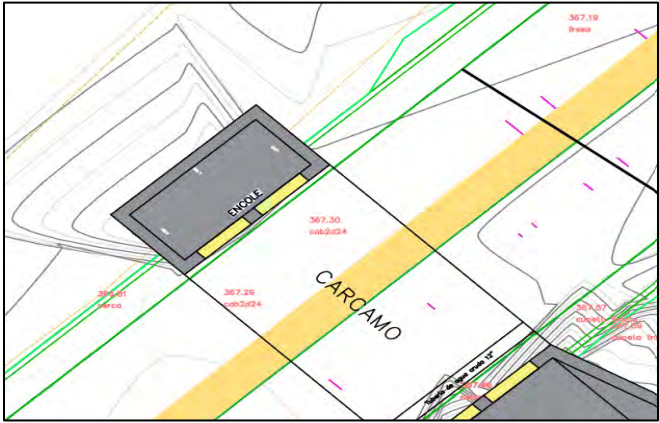
Ilustración 6. Esquema de la Alcantarilla en Finca Caracolí- Vereda en Hobal

El día 27 de noviembre 2025 se levanta acta de autorización de los propietarios de la finca Caracolí para la construcción de una alcantarilla debido a la cantidad de escorrentía proveniente de las lluvia que recoge el sector. Por lo anterior se obtiene el permiso de los propietarios para la construcción en mención, con el compromiso el contratista de trasladar asimismo el cerramiento bordeando la alcantarilla para no dejar espacios en la finca que generen riesgos.

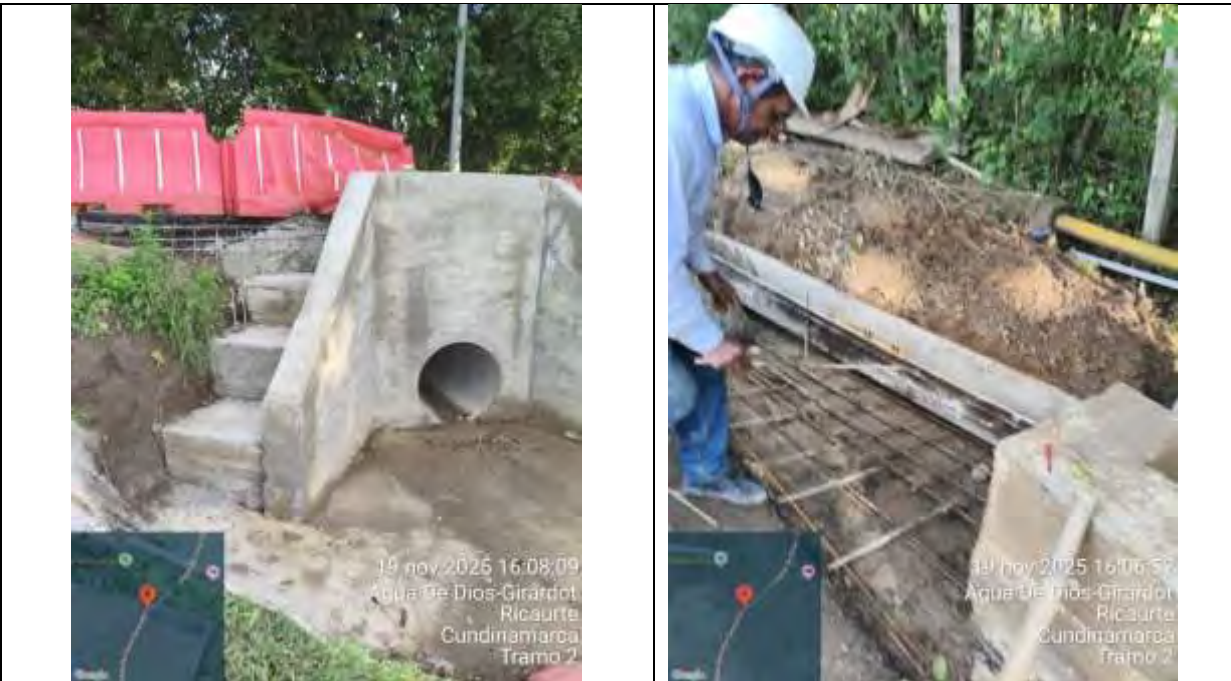
Fotografía 5 Vaciado para disipadores k5+560 Tramo 2

Fotografía 6 Acero de refuerzo cuinetas tramo 2

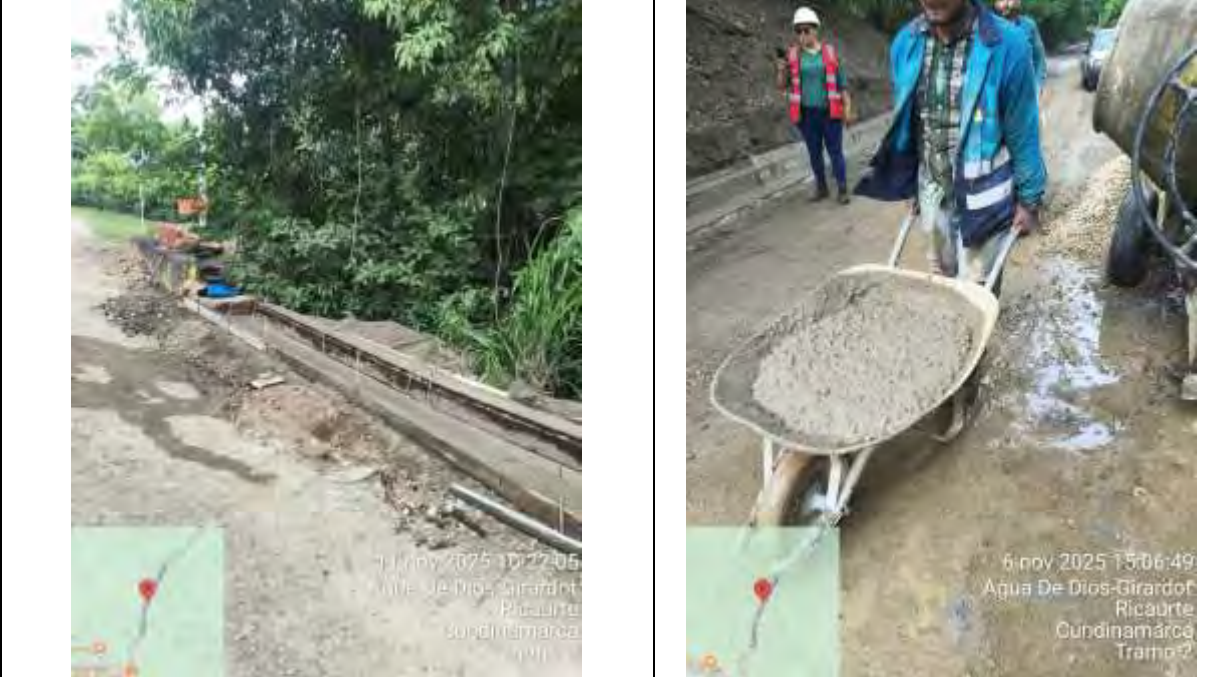
Fotografía 7 Vaciado concreto cunetas tramo 2

Fotografía 8 Concreto en obra para cunetas tramo 2

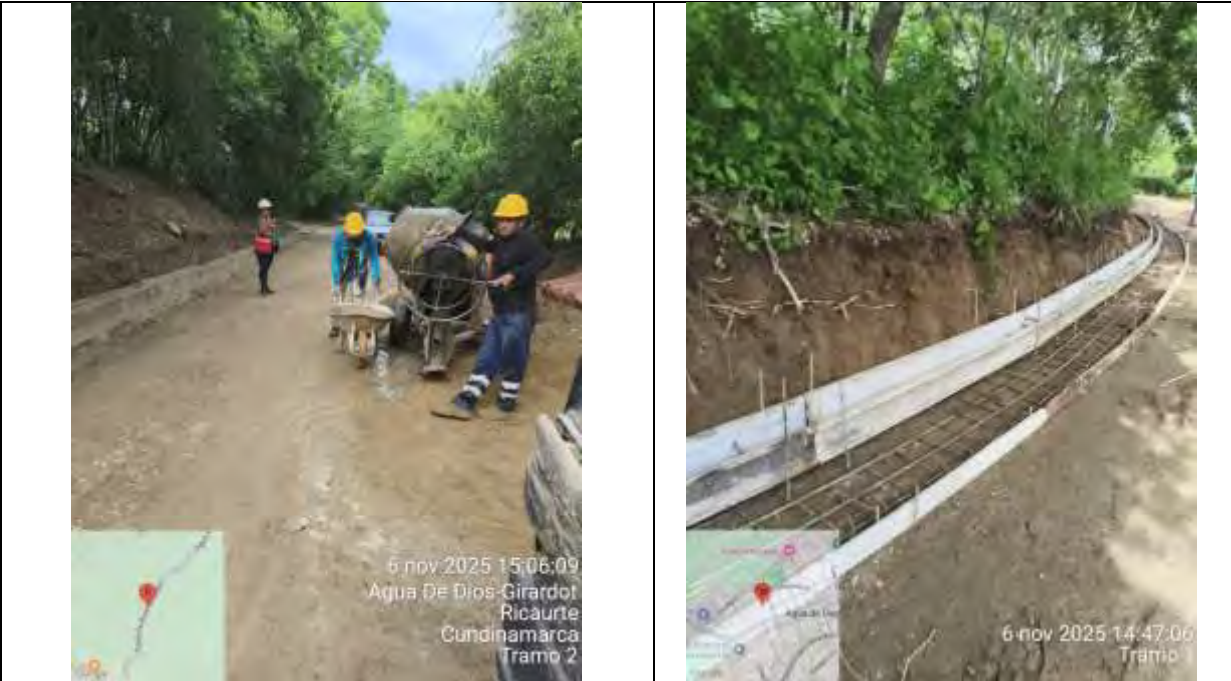
Fotografía 9 concreto elaborado en sitio para cunetas tramo 2

Fotografía 10 acero de refuerzo para cunetas tramo 1

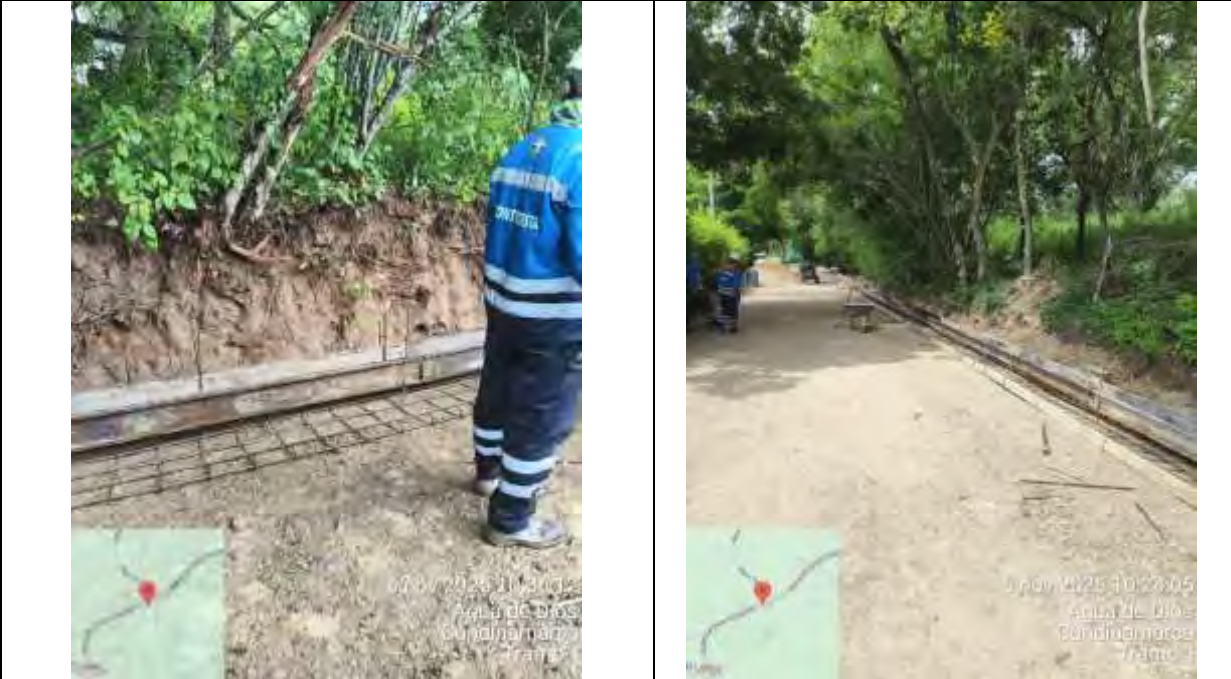
Fotografía 11 Acero de refuerzo para tramo 1

Fotografía 12 Cunetas Tramo 2
