# **ESTUDIO TÉCNICO DE LAS MEDIDAS DE MANEJO Y MITIGACIÓN DE DRENAJES PARA EL DISEÑO, CONSTRUCCIÓN Y MANTENIMIENTO DE INFRAESTRUCTURA FÍSICA DE LA INSTITUCIÓN EDUCATIVA SANTA MARÍA CON MATRÍCULA INMOBILIARIA N° 140-104032, EN EL MUNICIPIO DE MONTERÍA, DEPARTAMENTO DE CÓRDOBA.**

**MONTERÍA - 2025**

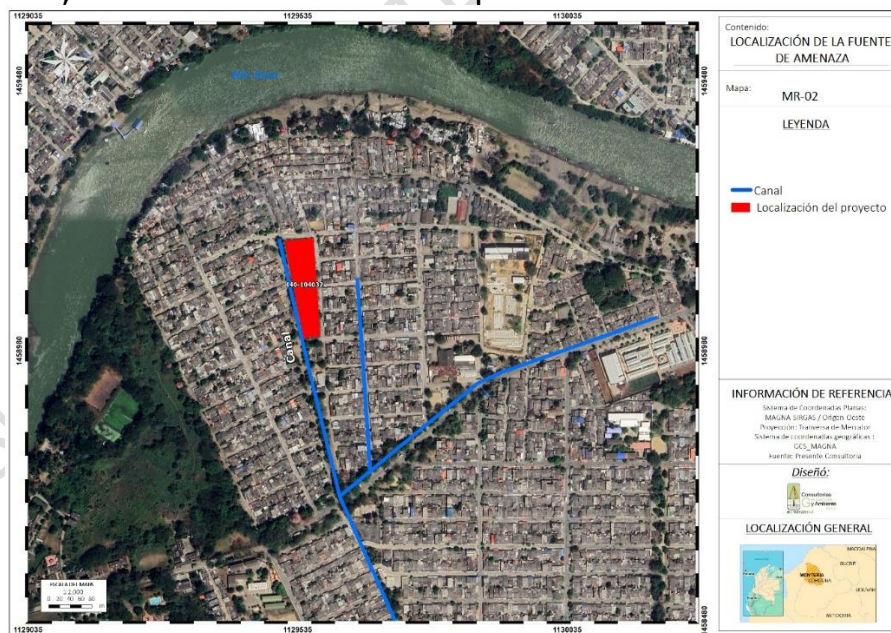
**Figura 3. Ubicación del predio M.I. 140-104032 con respecto a fuentes de amenaza cercana.**

1. Canal La Granja perteneciente a la red de drenaje pluvial del municipio de Montería, localizado a 3 metros del predio.
