INFORME DE SUPERVISIÓN No. 02
SELECCIÓN ABREVIADA SAMC-MB-013-2025
CONTRATO DE OBRA No. C-MB-CO-052 de 2026

LUGAR Y FECHA: Boavita – Boyacá, 7 de abril de 2026

CONTRATO:	SAMC-MB-013-2025 C-MB-CO-052 de 2026
OBJETO:	"CONSTRUCCIÓN DE REDES DE ACUEDUCTO, ALCANTARILLADO SANITARIO Y PLUVIAL, DEL TRAMO COMPRENDIDO EN LA CALLE 4 ENTRE CARRERA 8 Y 9, EN CUMPLIMIENTO DEL PROGRAMA AGUA POTABLE Y SANEAMIENTO BÁSICO DEL PLAN DE DESARROLLO 2024-2027 "UNIDOS POR EL DESARROLLO DE BOAVITA".
CONTRATANTE:	MUNICIPIO DE BOAVITA
NIT	891.856.294-5
REPRESENTANTE LEGAL	ALBERTO SANDOVAL VALCARCEL
CEDULA DE CIUDADANIA	C.C. 4.059.521 DE BOAVITA
CONTRATISTA:	SOLIVAL SAS. / R.L. YEFERSON GIOVANNY SANDOVAL GARCIA
IDENTIFICACIÓN	NIT 901.766.706-7 y C.C. 1.002.725.971 de Boavita (Boyacá)
SUPERVISOR	ING. LINA YULIETH FUENTES SOTO
FECHA DE SUSCRIPCION DEL CONTRATO	03 DE FEBRERO DE 2026
FECHA DE INICIO	10 DE FEBRERO DE 2026
PLAZO FINAL DE EJECUCION	DOS (2) MESES Y DOS (2) SEMANAS CONTADAS A PARTIR DE LA SUSCRIPCION DEL ACTA DE INICIO
CDP	2026010006 del 06/01/2026
RUBROS PRESUPUESTALES INICIALES	2.3.2.02.02.005.09 Construcción y servicios de la construcción -Acueductos Optimizados – FTE: SGP – AGUA POTABLE Y SANEAM

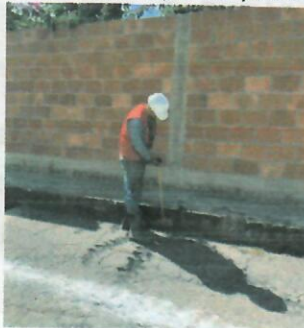
Ilustración 2. Localización y Replanteo para red de acueducto

Durante esta actividad la supervisión realizó el control y seguimiento a la localización y replanteo del trazado proyectado para la red de acueducto en el tramo de intervención. Estas labores consistieron en la identificación en campo del eje de la red, puntos de referencia y niveles, con base en los planos aprobados y la información técnica suministrada dentro del proyecto.

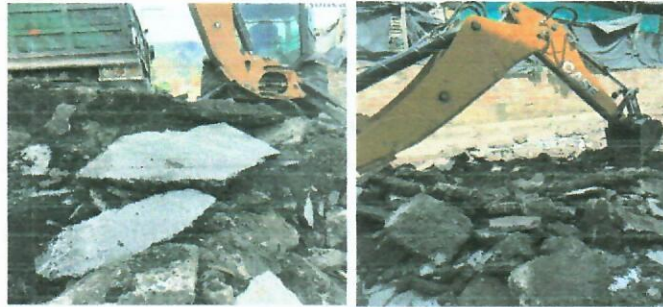
Ilustración 3. Demolición Pavimento asfaltico

Adicionalmente, se realizó el cargue, retiro y transporte del material hacia sitios de disposición mediante acarreo libre hasta una distancia máxima de 5 km, garantizando la limpieza del área intervenida. Según lo evidenciado por la supervisión, esta actividad fue ejecutada en su totalidad por parte del contratista.

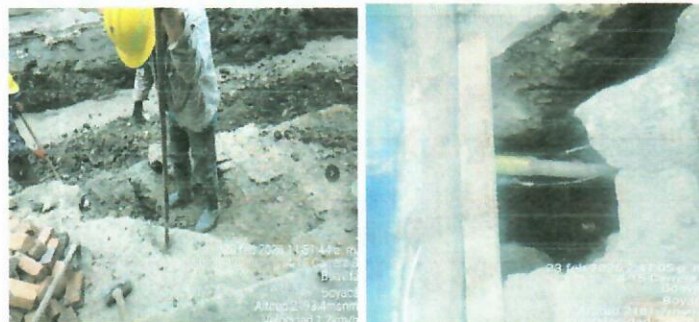
Ilustración 4. Demolición de pisos y/o andenes

Los trabajos incluyeron la fractura y remoción del concreto existente, así como el cargue y retiro del material producto de la demolición hacia sitios de disposición autorizados mediante acarreo libre hasta 5 km. Durante el periodo evaluado, la supervisión evidenció que esta actividad presenta un avance total, de acuerdo con las necesidades constructivas del proyecto.

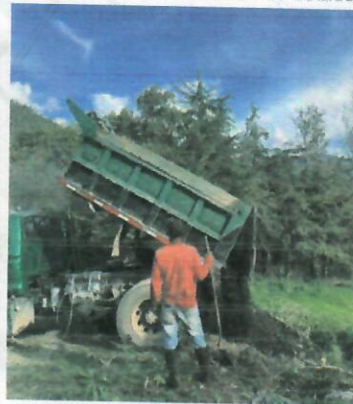
Ilustración 6. Conformación de botadero

Esta actividad corresponde a la adecuación del área destinada para la disposición temporal del material proveniente de las excavaciones y demoliciones generadas durante la ejecución del proyecto. Los trabajos incluyeron el acondicionamiento, nivelación y organización del área de disposición, con el fin de garantizar un manejo adecuado del material producto de obra, cumpliendo con los lineamientos ambientales y permitiendo mantener ordenadas las zonas de trabajo durante el desarrollo de las actividades constructivas.

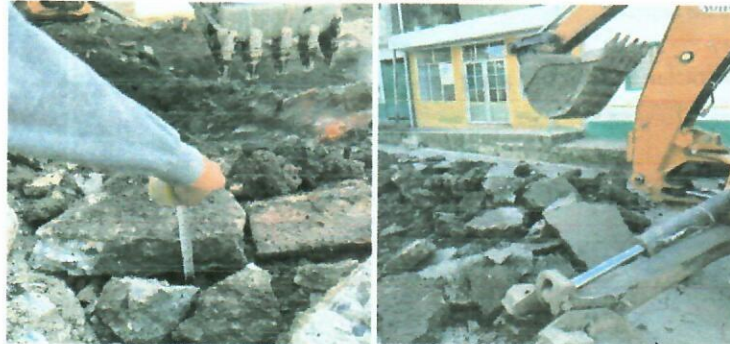
Ilustracion 7. Demolición de concreto

El material fue retirado y transportado hacia sitios de disposición mediante acarreo libre hasta una distancia máxima de 5 km, garantizando la limpieza de las áreas intervenidas. De acuerdo con la verificación realizada por la supervisión, esta actividad fue ejecutada en su totalidad por parte del contratista.

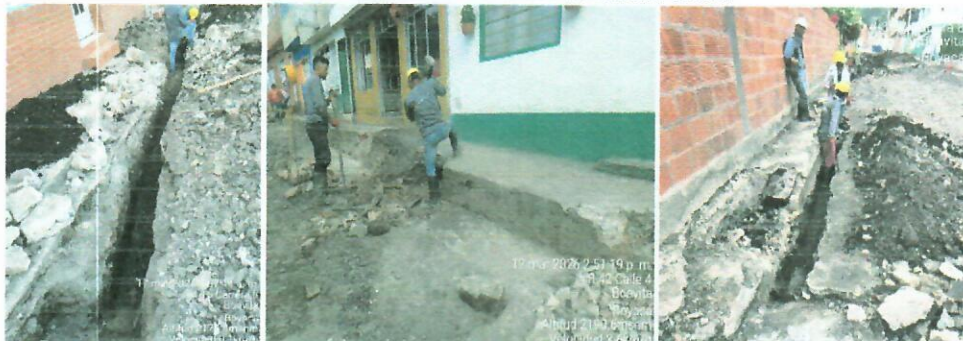
Ilustracion 8. Excavación manual en material común

Se deja constancia de que los trabajos fueron ejecutados de manera satisfactoria y conforme a lo estipulado contractualmente.

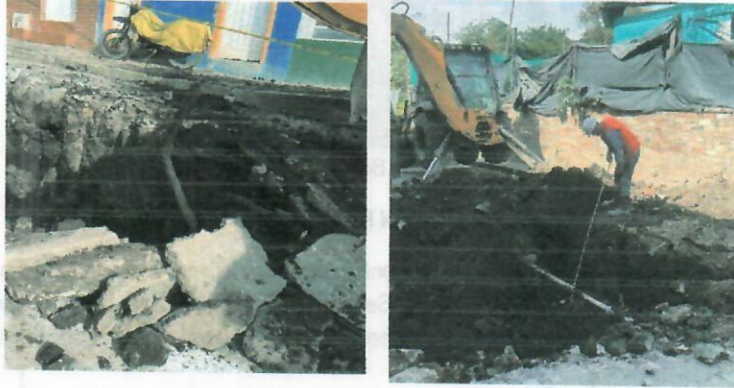
Ilustracion 9. Retiro de tubería de redes de acueducto

Durante el periodo evaluado se verificó la ejecución de esta actividad, evidenciando que este ítem fue desarrollado en su totalidad, permitiendo la liberación de las áreas intervenidas para la continuidad de las actividades constructivas del proyecto.

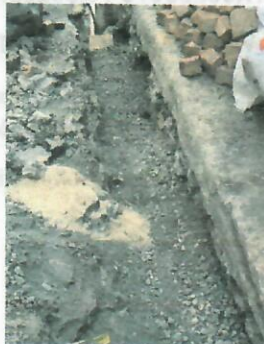
Ilustracion 10. Relleno con material de afirmado compactado rana y/o vibrocompactador (incluye acarreo libre hasta 5 km.)

Se verificó la ejecución del relleno con material de afirmado, incluyendo su transporte dentro del rango establecido. La actividad se realizó por capas sucesivas, garantizando una adecuada humectación y compactación mediante equipo mecánico (rana y/o vibrocompactador), cumpliendo con las especificaciones técnicas del contrato y asegurando la estabilidad del terreno intervenido.

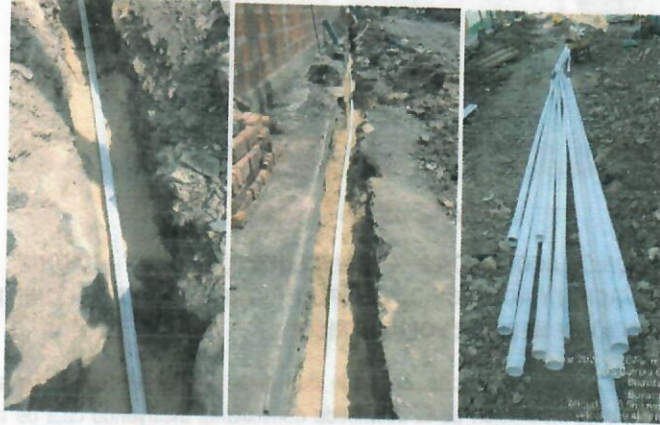
Ilustración 14. Suministro e instalación tubería PVC. D = 2" RDE 21 / 200 PSI. (unión mecánica).

Se constató la instalación de tubería PVC de 2", verificando alineación, nivelación y correcta ejecución de uniones mecánicas, cumpliendo con las especificaciones técnicas y asegurando la hermeticidad del sistema.

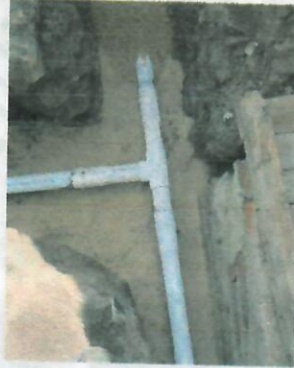
Ilustración 15. Suministro e instalación TEE PVC UM D=2"x2"x2"

Se verificó la instalación de accesorios tipo tee en PVC, asegurando su correcta conexión, ajuste y alineación dentro de la red, permitiendo una adecuada derivación del flujo sin fugas.

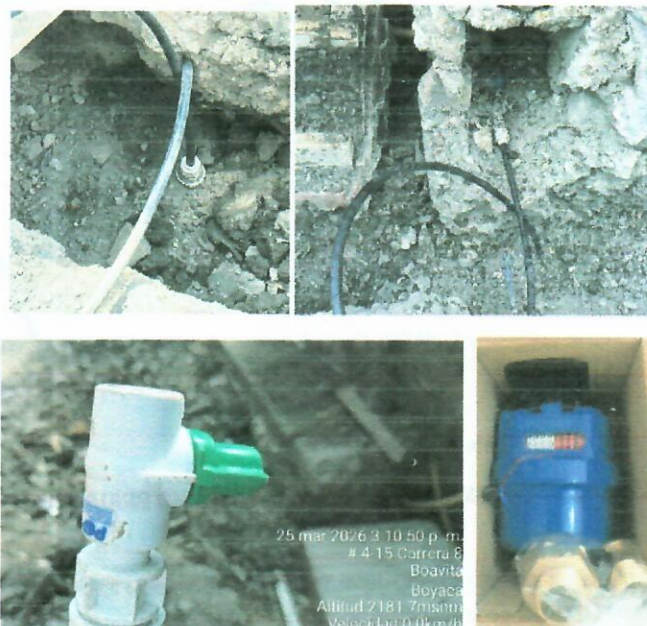
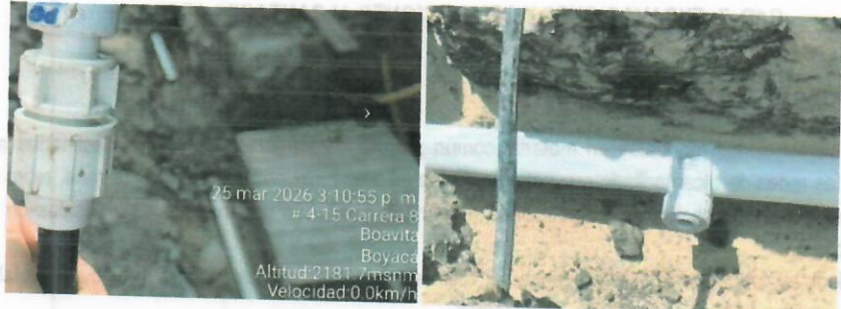
Ilustracion 17. Suministro e instalación de acometida 2" x 1/2" incluye tubería PF + UAD 1/2", registro de corte, collar derivación y accesorios complementarios para su conexión. incluye caja de inspección y medidor volumétrico

Incluye tubería PF + UAD 1/2", registro de corte, collar de derivación y accesorios complementarios. En supervisión, se verificó la correcta instalación de la acometida domiciliaria, incluyendo caja de inspección y medidor volumétrico, garantizando su adecuado funcionamiento, estanqueidad y cumplimiento de las especificaciones técnicas establecidas.

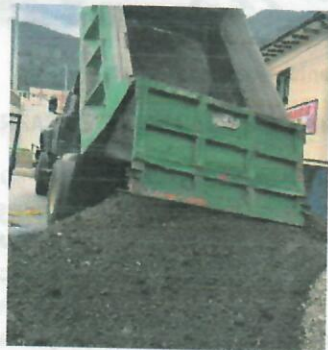
Ilustracion 18. Transporte de material de afirmado y/o granular suelto (medido en banco) después de 5 km.

En calidad de supervisora, se verificó el transporte de material de afirmado y/o granular suelto, medido en banco, para distancias mayores a 5 km. Se constató que el traslado se realizó en condiciones adecuadas, cumpliendo con los recorridos establecidos y garantizando la entrega oportuna del material en el sitio de obra, conforme a lo estipulado en el contrato.

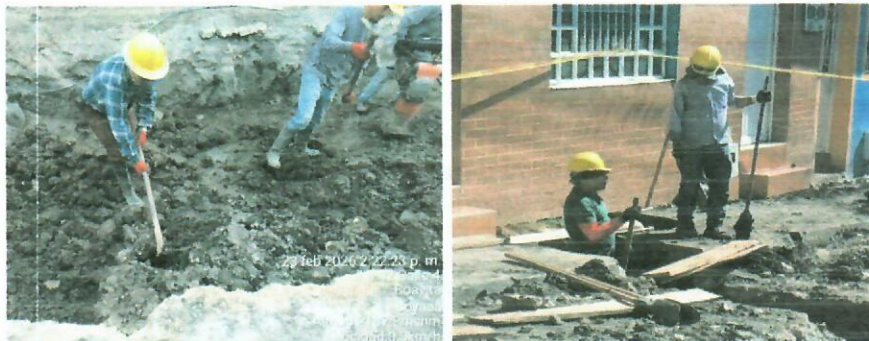
Ilustracion 19. Excavación manual alcantarillado

Durante el periodo evaluado se verificó un avance del 100% en este ítem, evidenciándose la ejecución total de las excavaciones requeridas en los sectores intervenidos.

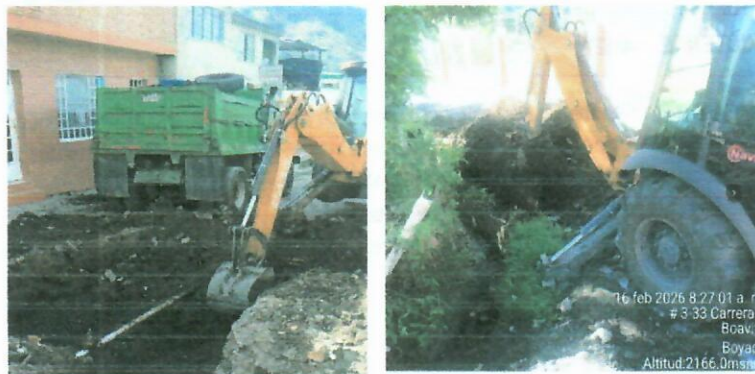
Ilustracion 20. Excavación de cortes

De acuerdo con lo evidenciado durante el periodo evaluado, este ítem fue ejecutado en su totalidad, cumpliendo con lo establecido dentro de la programación de obra

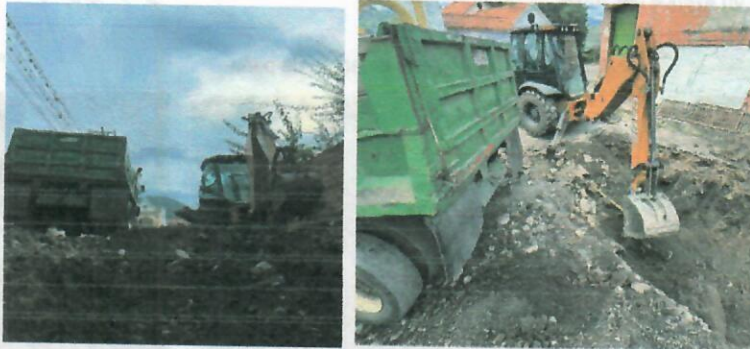
Ilustración 22. Conformación de botadero

Estas labores comprendieron el acondicionamiento y organización del área destinada para el manejo del material producto de obra. De acuerdo con el avance reportado, este ítem presenta un 100% de ejecución.

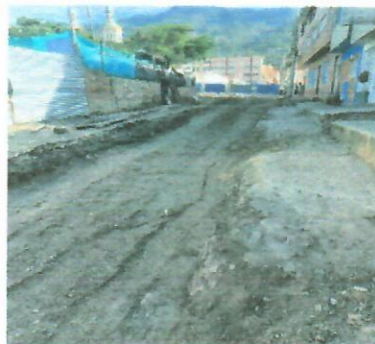
Ilustración 23. Relleno afirmado

Durante el periodo evaluado este ítem presenta un avance del 100%, correspondiente principalmente a los tramos donde se han finalizado las actividades de instalación de tubería y conformación de capas de relleno.

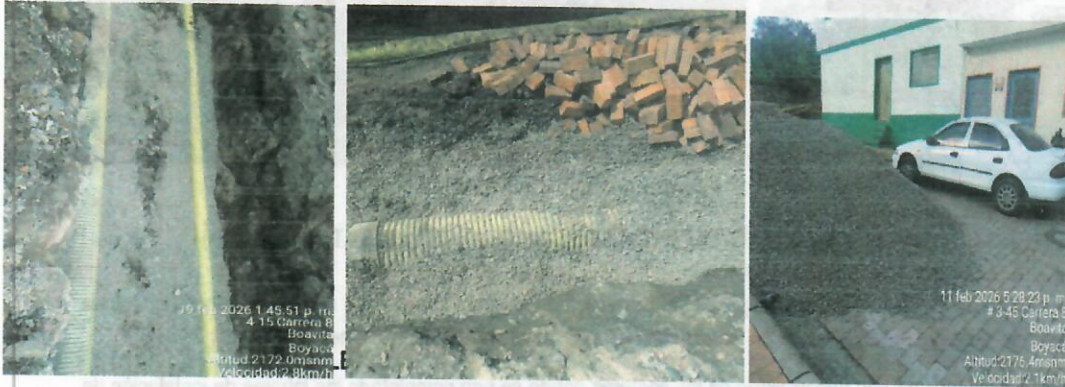
Ilustración 25. Relleno de gravilla

Este tipo de relleno fue implementado en los tramos intervenidos de las redes pluviales y sanitarias, alcanzando **un total del 100%**, conforme al progreso de las actividades de instalación y cierre de zanjas.

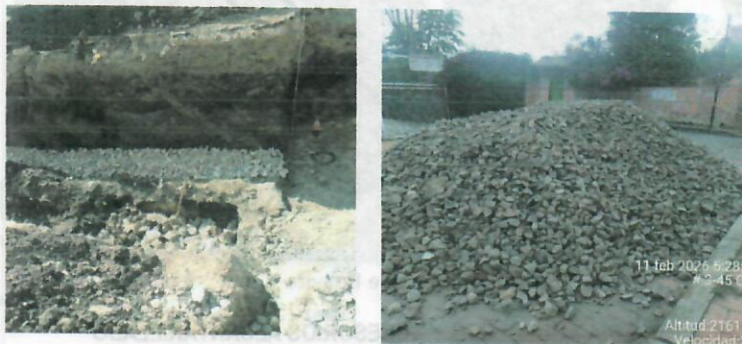
Ilustración 26. Pedraplen

Dentro de las actividades de relleno ejecutadas se realizó la conformación de pedraplén compacto, utilizado como material estructural en la base de las excavaciones para la instalación de la red pluvial y sanitaria.

Durante el periodo evaluado se verificó la ejecución total de este ítem, evidenciándose la conformación completa de las capas de pedraplén en los tramos intervenidos del sistema de alcantarillado

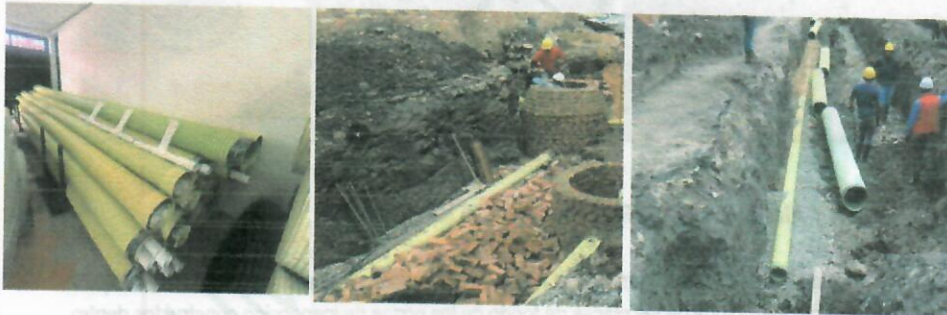
Ilustración 30. Suministro e instalación de tubería d=8"

De acuerdo con el avance de obra reportado y verificado durante el periodo evaluado, este ítem presenta un avance del 100%, correspondiente a los tramos de la red sanitaria que han sido instalados.

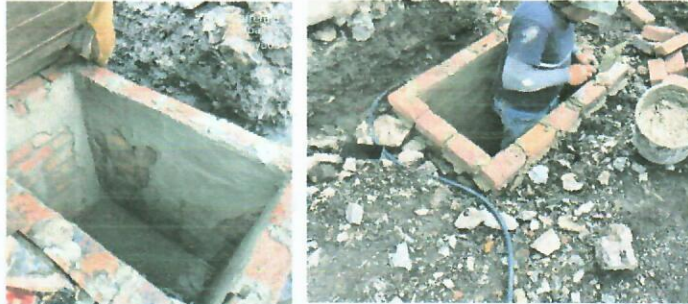
Ilustración 37. Sumidero lateral en ladrillo. dimensiones internas 0.40 X 0.80 M. H = 1.10 M. (incluye rejilla plástica tráfico pesado).
