PROCESO GESTIÓN FINANCIERA
Formato de Autorización para Causación y Pago de Proveedores Personas Jurídicas

El presente pago corresponde al literal D de la CLÁUSULA SEXTA – FORMA DE PAGO, establecida en el Anexo de Condiciones Contractuales del Contrato No. 135 de 2026, detallado a continuación:

A continuación se presenta el informe técnico correspondiente al **cambio de la placa RF** del equipo **Gsertel RCS 100**, con número de serie **02170601500023**, instalado en la ciudad de **Ocaña, Norte de Santander**.

A continuación, se presenta el informe correspondiente al **cambio del disco duro** del equipo **Gsertel RCS 100**, con número de serie **02170601500026**, ubicado en la ciudad de **Florencia, Caquetá**.

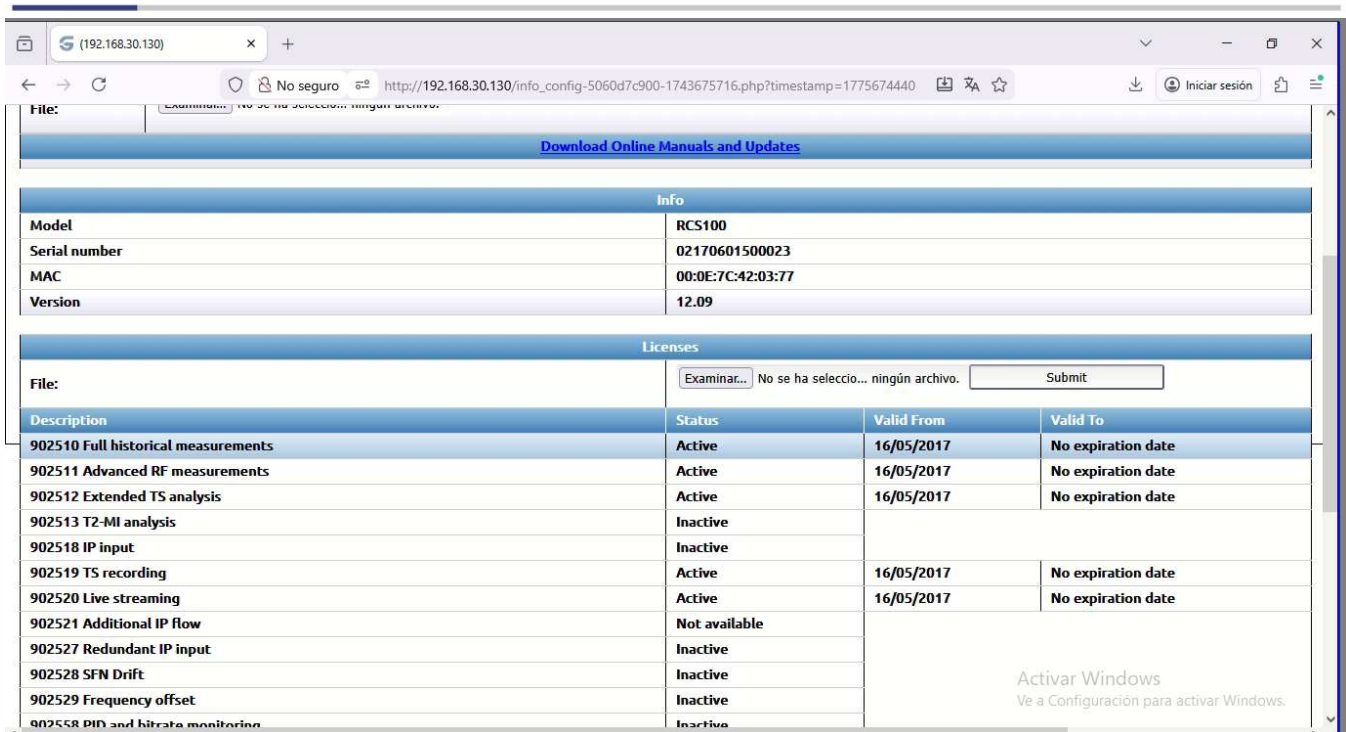
Posterior a la instalación de la nueva placa RF, se realizó la **verificación de las licencias activas y de la versión de firmware**, confirmando que estas se encontraban correctamente cargadas y operativas.

Info	
Model	RCS100
Serial number	02170601500023
MAC	00:0E:7C:42:03:77
Version	12.09

FIGURA 2. LICENCIAS Y VERSION FIRMWARE

Esta validación aseguró la correcta integración entre hardware y software del equipo.

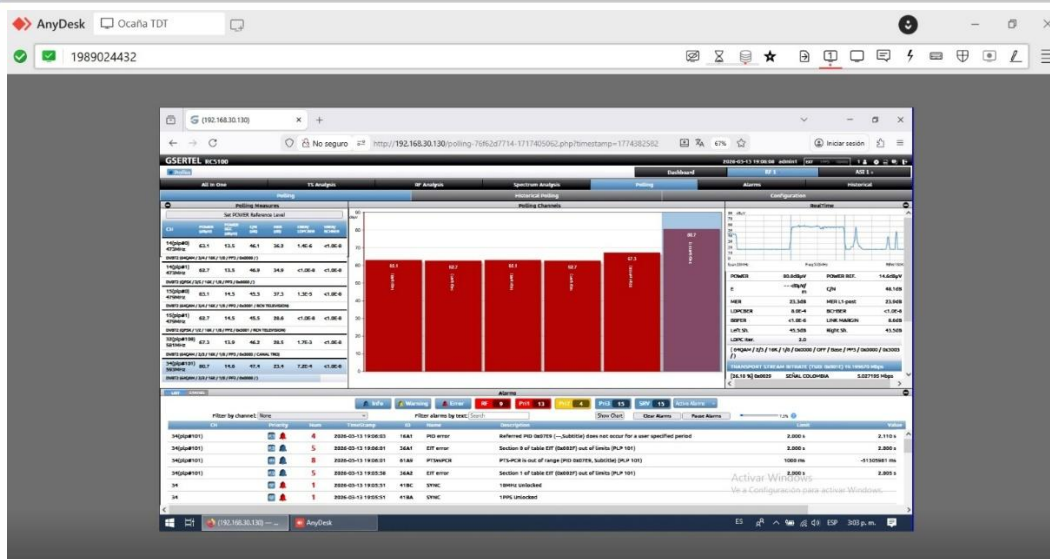
A continuación, se llevaron a cabo las **pruebas de recepción y medición de niveles en laboratorio**, evidenciando que el equipo presentaba **niveles de señal estables y coherentes**, acordes con los parámetros técnicos esperados.

FIGURA 3. NIVELES DEL EQUIPO

Con base en los resultados obtenidos, se concluye que la **placa RF instalada se encuentra funcionando correctamente**, restableciendo la confiabilidad de las mediciones del sistema.

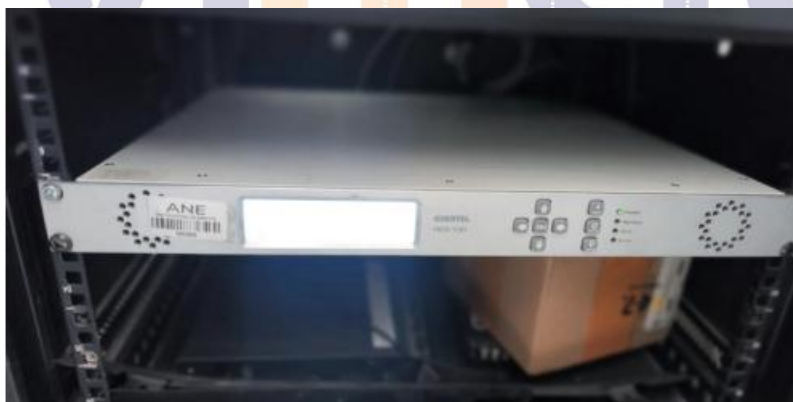
Una vez finalizadas satisfactoriamente las pruebas en laboratorio, el equipo fue trasladado nuevamente a la ciudad de **Ocaña**, donde se procedió a su **instalación en las instalaciones de la Alcaldía de Ocaña**.

Durante la puesta en operación se verificó el correcto funcionamiento del equipo, sin presentarse novedades. El sistema quedó **instalado y operando de manera normal**.

FIGURA 4. EQUIPO INSTALADO

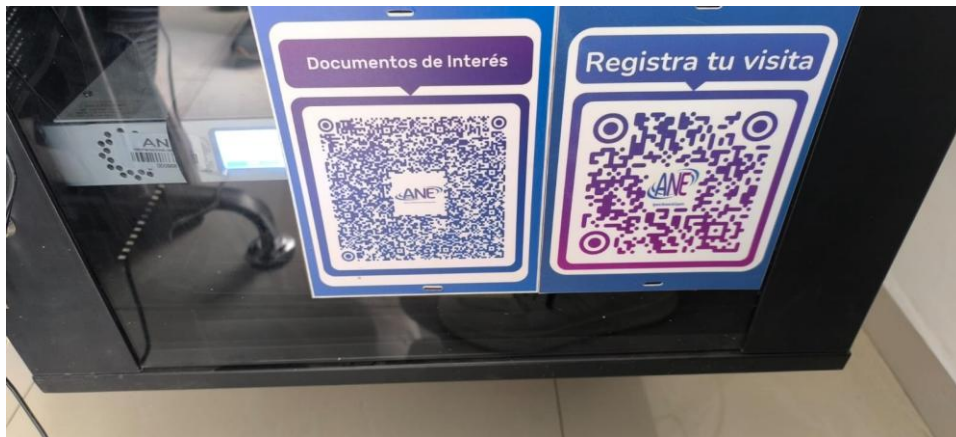
Finalmente, la intervención fue **registrada mediante el código QR correspondiente**, dejando evidencia de la visita técnica realizada.

FIGURA 5. CODIGO QR

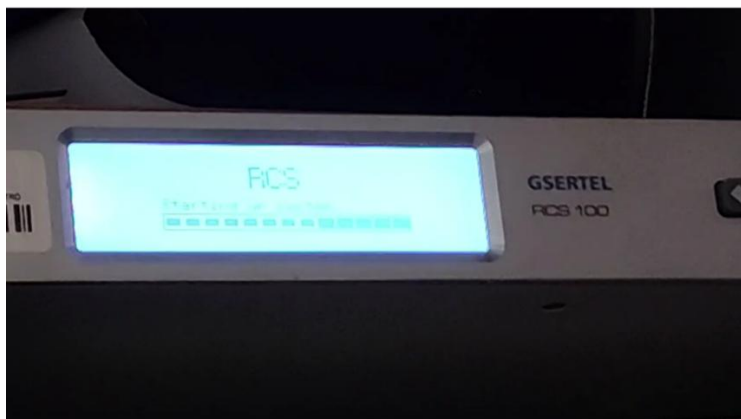
Posteriormente, el equipo fue encendido nuevamente y se verificó que no se presentara el bloqueo reportado inicialmente. Durante el reinicio se evidenció, por un breve periodo, que la **alarma de ping respondió correctamente**; sin embargo, **no fue posible restablecer la gestión remota** del equipo.

FIGURA 1. EQUIPO SIN ACCESO

Debido a lo anterior, se procedió a **coordinar una visita técnica en sitio** para realizar la revisión del equipo. Al ingresar a la estación, se constató que el equipo continuaba presentando la misma falla, por lo cual se determinó **retirarlo y enviarlo al laboratorio** en la ciudad de **Bogotá** para diagnóstico y reparación especializada.

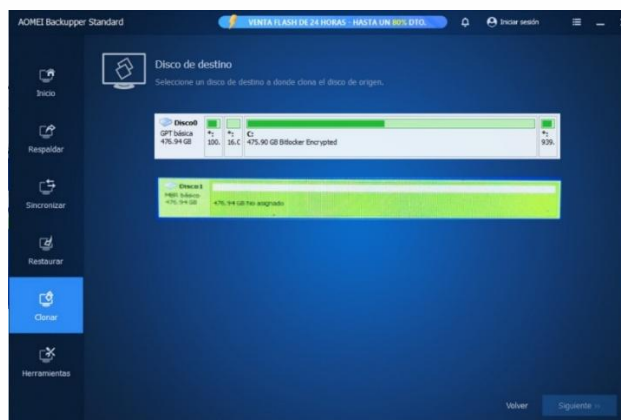
Posteriormente, se realizó el **cargue de la información del equipo**, incluyendo la **imagen del sistema RCS** y las **licencias correspondientes**.

FIGURA 3. CARGUE DE INFORMACION

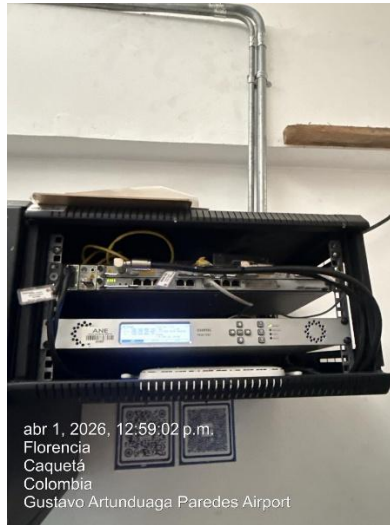
Una vez completadas las, el equipo fue enviado nuevamente a la ciudad de **Florencia** para su instalación pruebas. Posteriormente, se realizó la **instalación en sitio**, verificando su correcto funcionamiento.

El equipo quedó **instalado y operativo al 100 %**, sin presentar novedades.

FIGURA 6. INSTALACION DEL EQUIPO
