INFORME DE ACTIVIDADES Y CONCEPTO DEL SUPERVISOR DE CONTRATOS DEL IDRD

INFORME No.
010
FECHA DEL INFORME
31-03-2026

INFORME TÉCNICO DE VERIFICACIÓN DE MOTOBOMBAS SUMERGIBLES

INFORME TÉCNICO DE VERIFICACIÓN DE MOTOBOMBAS.

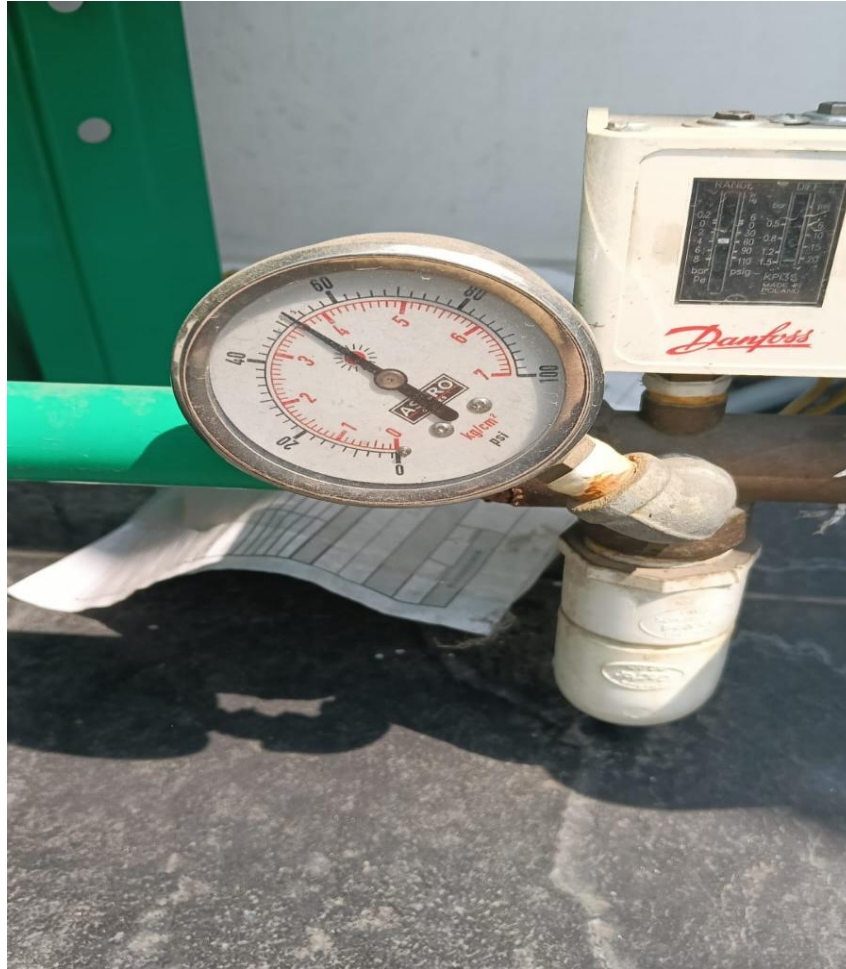
Fotografía 1. Presión ejercida.

Se realiza visita técnica al Parque La Amistad donde se verifica el estado del sistema de presión. Se evidenció que el reloj de presión se encontraba por encima de los 40 PSI. Posteriormente se accionaron los baños y la llave de lavamanos, sin evidenciar ruidos extraños ni fallas en el sistema.

- Presión del sistema superior a 40 PSI
- Funcionamiento normal de baños y lavamanos
- Sin ruidos anormales

El sistema de motobombas se encuentra operando correctamente, sin evidencias de fallas durante la verificación.

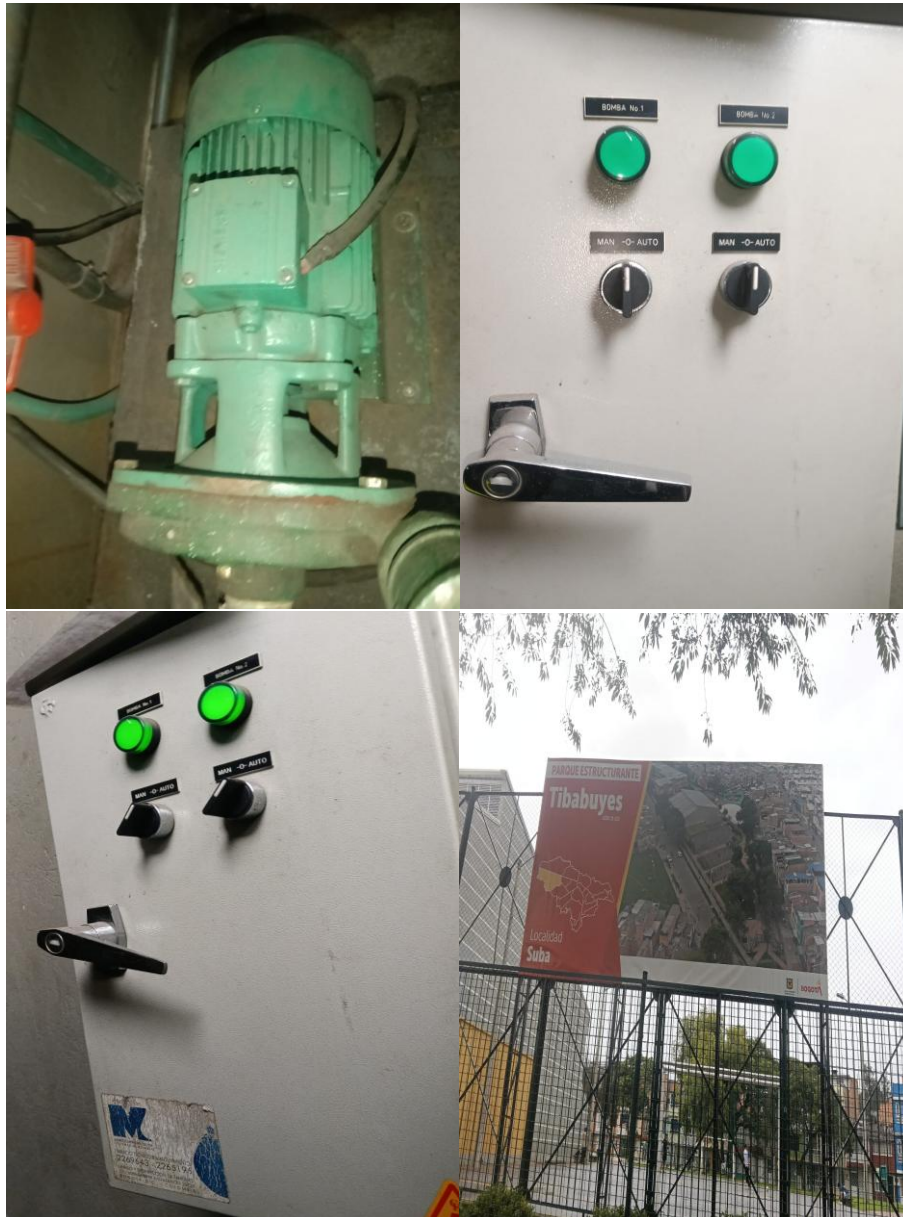
Fotografías.

Se realiza visita técnica al Parque Tibabuyes donde se informa que las motobombas fueron rebobinadas previamente. Sin embargo, al ser instaladas nuevamente solo funcionaron durante dos días y posteriormente dejaron de operar, presentando olor a quemado según reporte de la administración. Durante la verificación en sitio se realizaron pruebas de funcionamiento y se evidenció que ninguna motobomba enciende.

- Motobombas no encienden
- Reporte de olor a quemado
- Falla posterior a rebobinado

Se concluye que el sistema de motobombas presenta fallas graves y requiere revisión técnica especializada para diagnóstico y reparación.

Se concluye que el sistema de motobombas presenta fallas en las motobombas ya que el tablero tiene energía y el paso de agua esta bien y requiere revisión técnica especializada para diagnóstico y reparación.

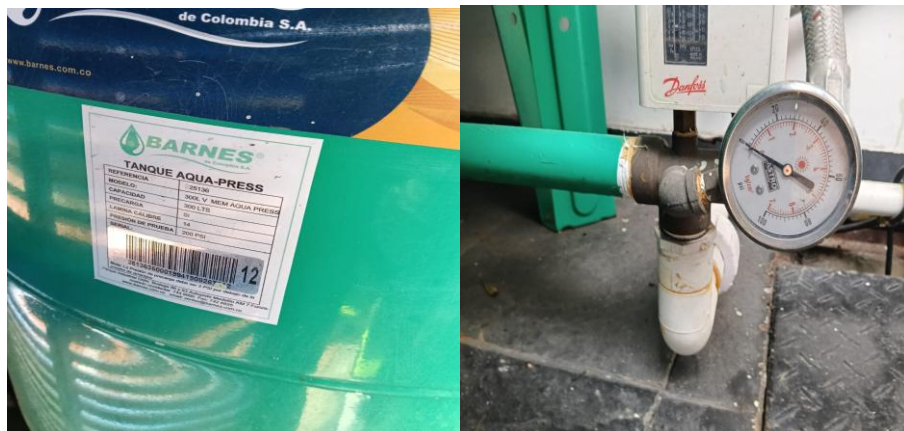
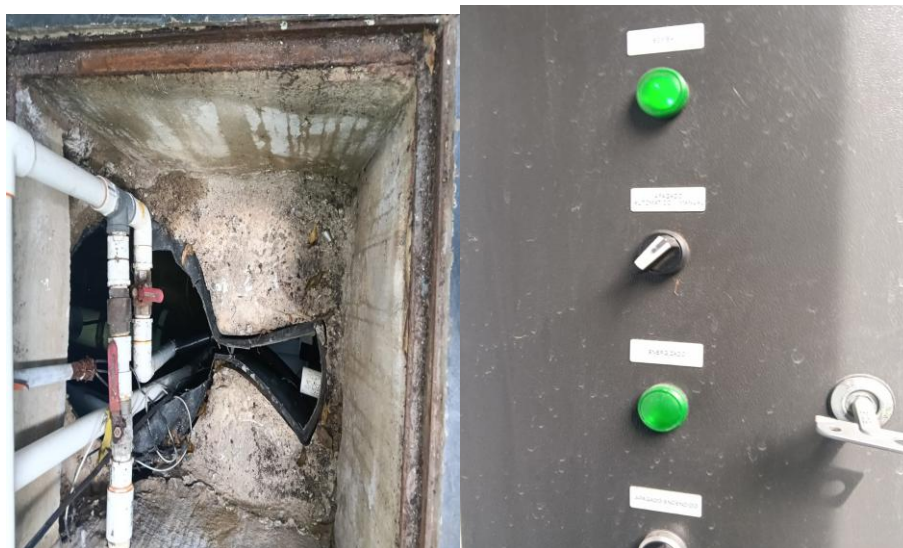
Fotografías.

En el Parque Villas del Granada se realizó verificación del sistema de bombeo, evidenciando que al momento de la visita el sistema se encontraba completamente apagado.

Posteriormente, se procedió a energizar el tablero de control, el cual respondió de manera normal, indicando que el sistema eléctrico se encuentra operativo.

Sin embargo, al realizar pruebas de funcionamiento se identificó que el sistema hidráulico no genera la presión requerida para su correcta operación. El manómetro registra valores aproximados de 3 PSI, lo cual es considerablemente bajo y no permite un funcionamiento adecuado del sistema.

Adicionalmente, se evidenció que el sistema tipo hidrowflow no está entregando la presión esperada, lo que podría estar asociado a fallas en la motobomba, pérdida de presión en la red, presencia de aire en el sistema o deficiencias en el equipo de impulsión.

Durante la verificación no se logró obtener condiciones normales de operación, por lo que se recomienda realizar una revisión técnica detallada para diagnóstico y ejecución de mantenimiento correctivo.

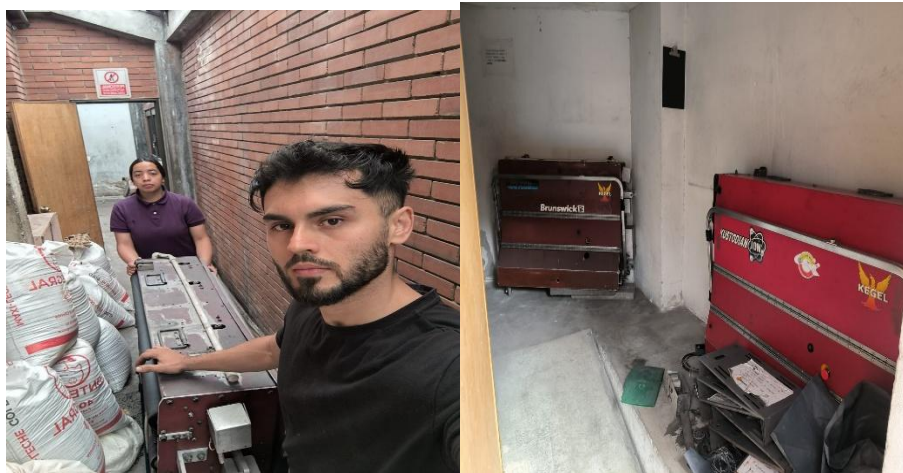
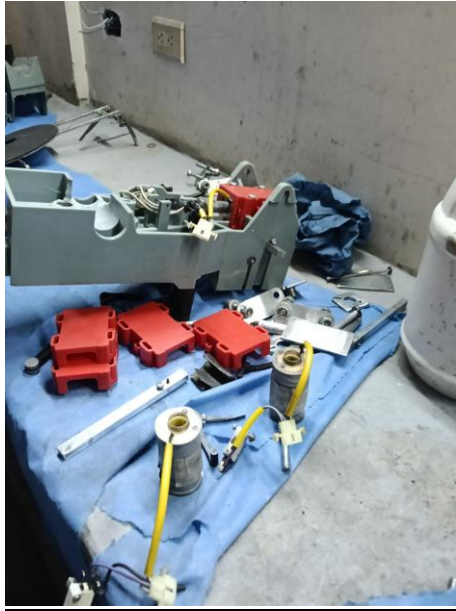
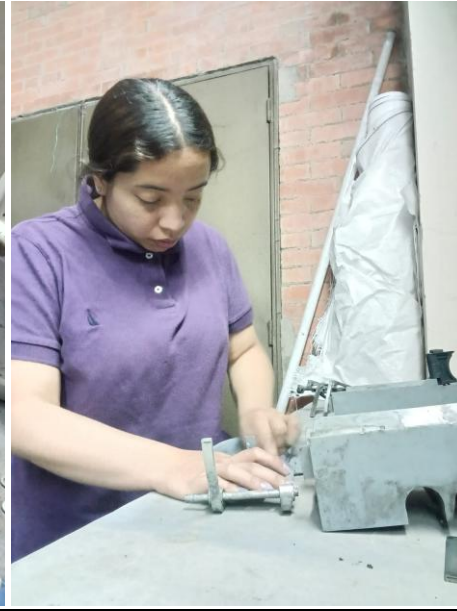
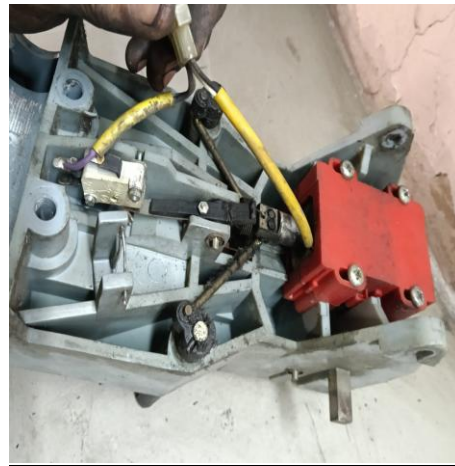
LIMPIEZA DE PIN HOLDERS, CUARTO ALMACENAMIENTO Y TIJERAS

En acompañamiento del personal técnico, se realizó el desmontaje, limpieza y posterior montaje de dieciocho (18) *pin holders*, asegurando la correcta fijación y funcionamiento de estos elementos dentro del sistema de sujeción de pines.

Adicionalmente, se efectuó limpieza general del cuarto de almacenamiento, organizando el área y retirando suciedad acumulada, con el fin de mantener condiciones adecuadas para el resguardo de componentes y herramientas.

Así mismo, se realizó limpieza en las tijeras de la máquina recogedora de pines, eliminando residuos y acumulación de material que puedan afectar su desempeño, contribuyendo a un mejor funcionamiento del sistema de recolección

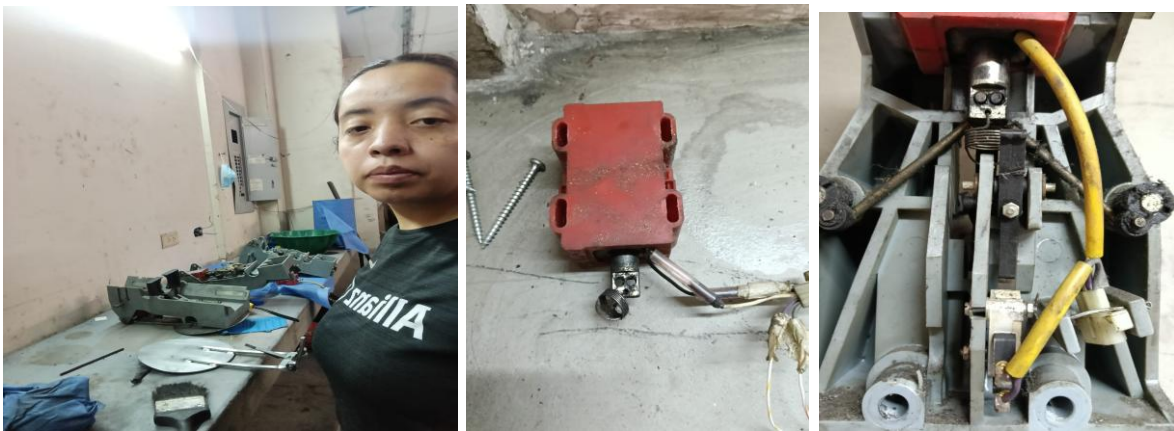
Desmontaje y limpieza de pin holders

En el desarrollo de estas actividades se realizaron labores de mantenimiento preventivo enfocadas en la limpieza y adecuación de componentes mecánicos. Se llevó a cabo el desmontaje, limpieza y montaje de dieciocho (18) *pin holders*, verificando su correcto acople y funcionamiento dentro del sistema de sujeción de pines, contribuyendo a la estabilidad operativa de la máquina paradora.

Adicionalmente, se efectuó limpieza en las tijeras de la máquina recogedora de pines, eliminando residuos y acumulaciones que pueden afectar su desempeño, así como limpieza general del cuarto de almacenamiento, mejorando las condiciones de orden y conservación de los elementos y repuestos utilizados en la operación.
