| <br>Municipio<br>de Envigado | <b>INFORME TÉCNICO DE INTERVENTORÍA</b> | | |

## INFORME DE INTERVENTORIA No. 9.

“URGENCIA MANIFIESTA MEDIANTE RESOLUCIÓN 20250018013 DEL 09-05-2025 PARA LA ESTABILIZACIÓN DE TALUDES Y OBRAS ACCESORIAS EN EI SECTOR DE SANTA CATALINA EN EL MUNICIPIO DE ENVIGADO.”

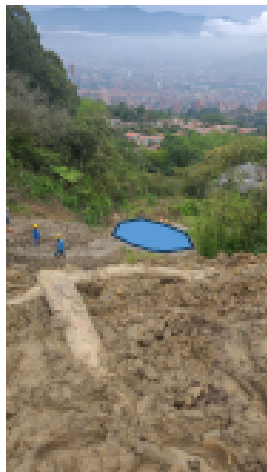
**Figura 1. Área para ubicación de los costales con sedimento**

El material acumulado y saturado deberá ser acondicionado en costales, mezclándolo con cemento en una proporción mínima de 5 % respecto al volumen del material. Este material deberá disponerse a manera de terraplén para garantizar su estabilidad temporal y con una ubicación tal que garantice que los flujos de agua que bajen por la ladera lleguen a la obra de drenaje de la parte baja.

En la Figura 1 se presenta la ubicación del área donde se pueden acomodar los costales:

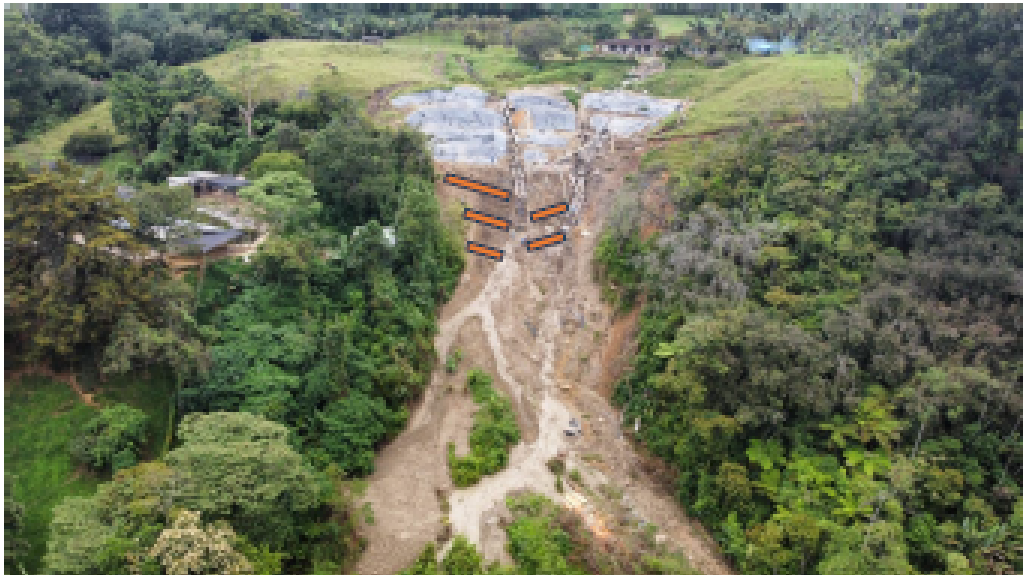
**Figura 2. Ubicación aproximada de los trinchos**

Para el material ubicado entre la zona baja y la zona de terraceo, se recomienda la construcción de trinchos en madera inmunizada, con el fin de confinar y estabilizar este tipo de tierra. La parte posterior de los trinchos deberá contar con un geotextil no tejido, que permita la filtración adecuada y evite la pérdida de finos.

Se recomienda que al menos la mitad de cada elemento vertical de los trinchos quede empotrado, dejando la otra mitad en voladizo para mejorar su capacidad de soporte y estabilidad.

El la Figura 2 se presenta la ubicación aproximada sobre una imagen de dron de estos elementos recomendados, se deberán ubicar los que sean necesarios para confinar la tierra suelta:

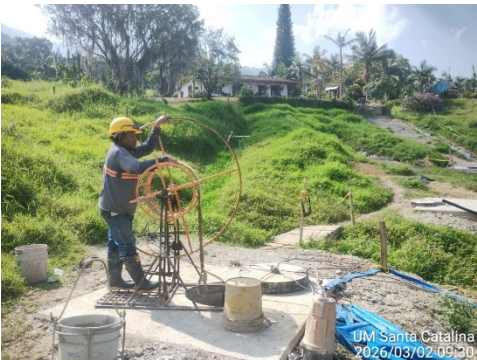
| <b>FOTOGRAFÍA</b> Revisión de perforación en drenes en las pilas. | <b>FOTOGRAFÍA</b> Perforación de drenes. |

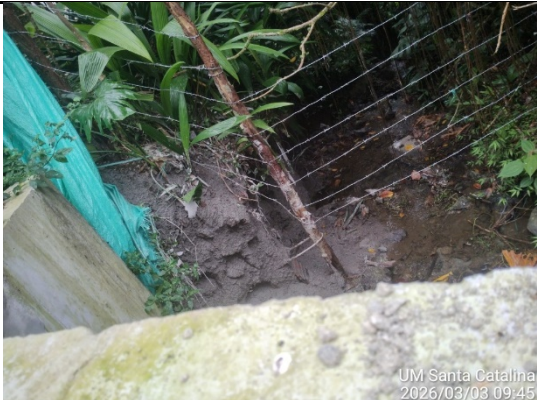
| <b>FOTOGRAFÍA.</b> Protección de talud de la propiedad aledaña. | <b>FOTOGRAFÍA</b> Cierre de acta de vecindad con los propietarios vecinos a la propiedad. |

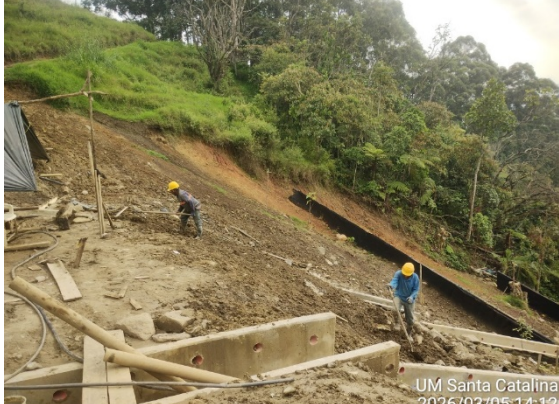
| <b>FOTOGRAFÍA</b> Desmonte de instalaciones de la tarabita. | <b>FOTOGRAFÍA</b> Labores de perfilación y limpieza. |

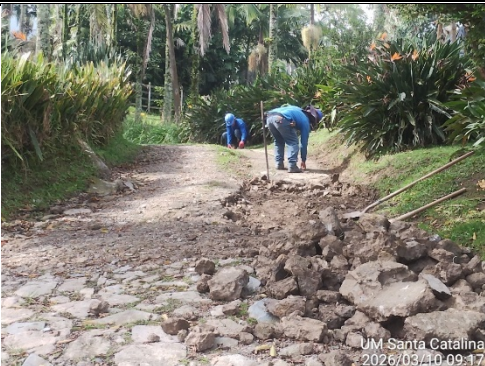
| <b>FOTOGRAFÍA</b> Demolición de rieles existentes. | <b>FOTOGRAFÍA</b> Vaciado de rieles en ingreso a la propiedad. |

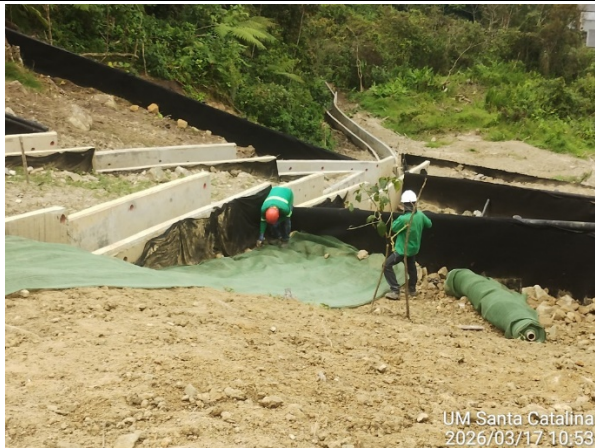
| <b>FOTOGRAFÍA</b> Revegetalización con agromanto. | <b>FOTOGRAFÍA</b> Construcción de cunetas en terrazas que estaban pendientes. |
