# ESTUDIOS Y DISEÑOS DE ESTABILIDAD DE TALUDES – SECTOR LA CALERA, MEDELLÍN

## REVISIÓN Y VERIFICACIÓN DE ANÁLISIS DE ESTABILIDAD DE TALUDES SECTOR LA CALERA (MEDELLÍN – ANTIOQUIA)

**INFORME V3**  
GEOVOL INGENIERÍA S.A.S  
MARZO 2026

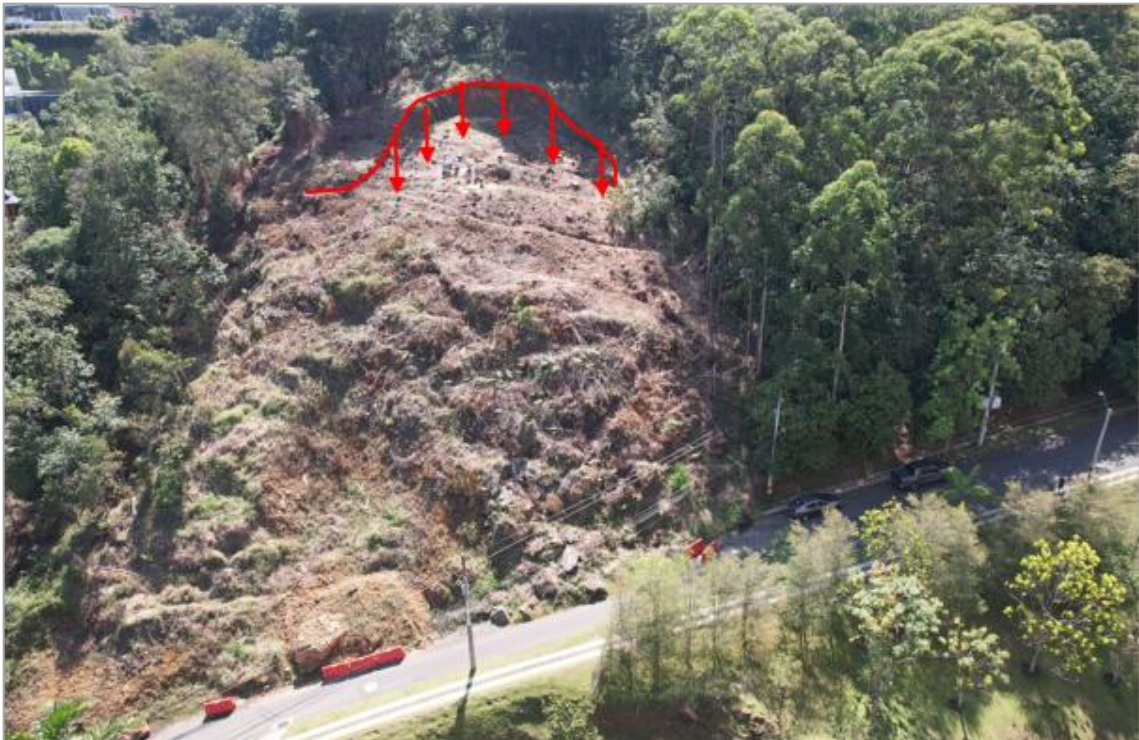
FIGURA 2. LADERA DESPLAZADA EN LA ZONA DE ESTUDIO

La ladera presenta un deslizamiento de características rotacionales, evidenciado por la formación de un escarpe principal bien definido en la parte alta del talud y la disposición semicircular del material movilizado. El movimiento involucra un depósito coluvial compuesto por bloques de diversos tamaños inmersos en una matriz predominantemente arcillosa, la cual pierde resistencia cuando se incrementa su humedad. El proceso de falla se asocia principalmente a la fluctuación del nivel freático y a la infiltración de agua en el macizo, condiciones que favorecen el lavado y reblandecimiento de la matriz fina que confina los bloques del depósito. Esta pérdida de cohesión y de soporte interno genera la disminución de la resistencia al corte y desencadena el mecanismo de inestabilidad identificado. A su vez, el desprendimiento y descenso del material afecta el pie del talud y compromete la vía ubicada en la parte inferior la cual comunica con el Edificio Calera Alta, donde se observan acumulaciones de bloques heterométricos y material suelto.

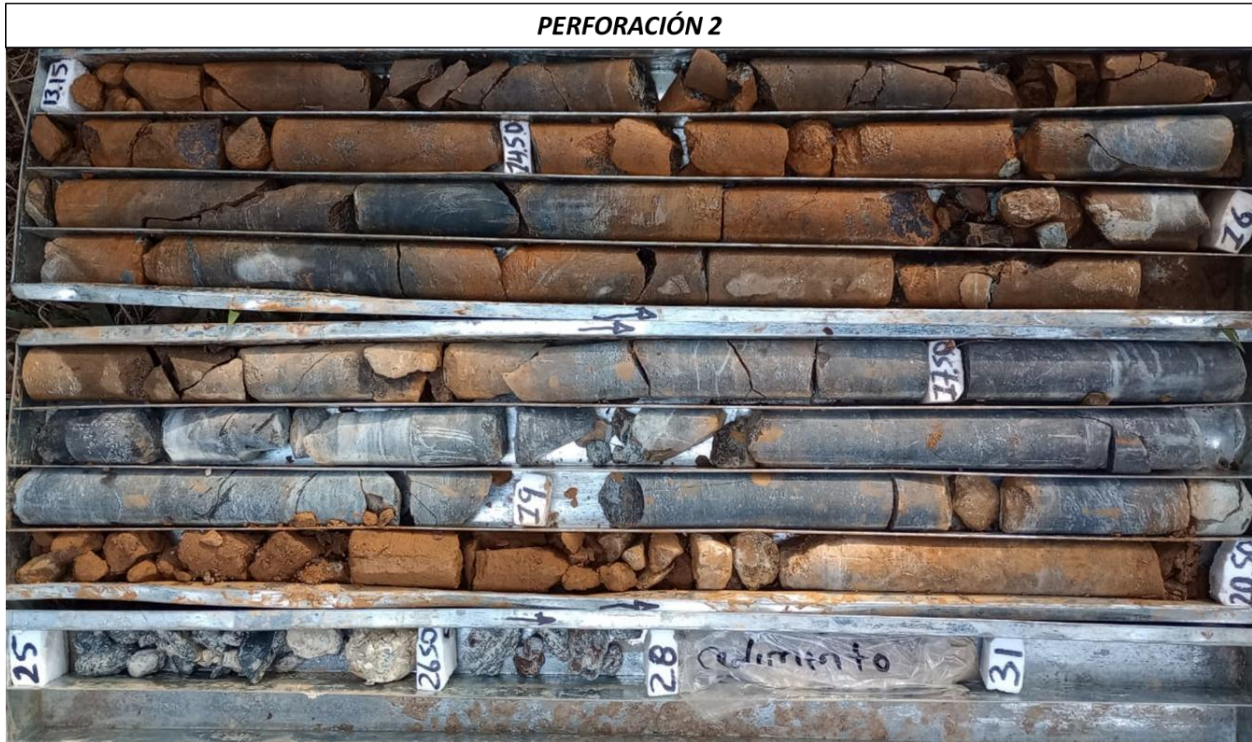
En la siguiente figura se presenta el registro fotográfico de la perforación 2, donde se pueden evidenciar materiales que no corresponden netamente a suelo como se referencia en el modelo geotécnico.

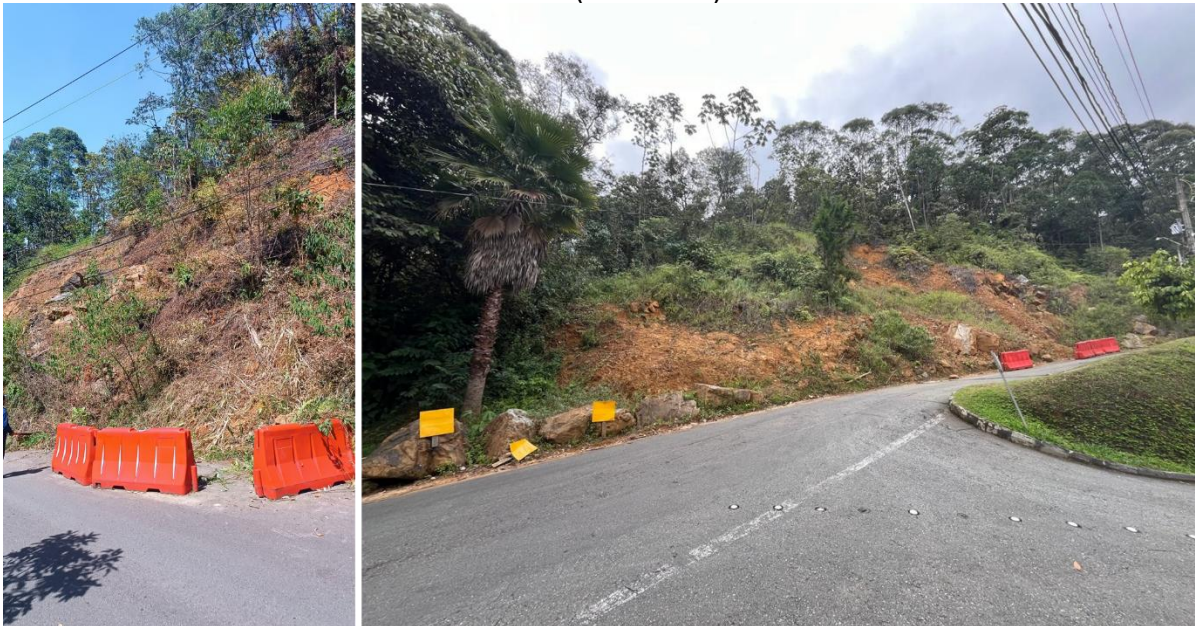
FIGURA 8. ZONAS DE GEOFORMAS DE LADERAS DE PENDIENTES ALTAS A MUY ALTAS ASOCIADAS A SSDPI (DDRT-SSDPI)

Corresponden a zonas de pendiente alta (categorizadas entre  $15^{\circ}$  a  $30^{\circ}$ ) a muy altas (categorizadas mayores a  $30^{\circ}$ ) en las geoformas continuas con inclinación suave a moderada y modeladas sobre depósitos de vertiente matriz soportados con bloques de roca de tamaño métrico y con un grado de incisión baja a muy baja, dado que sólo es afectado por aguas superficiales o de escorrentía. De manera puntual, hace referencia a la zona de acumulación y desplazamiento activa del movimiento en masa.

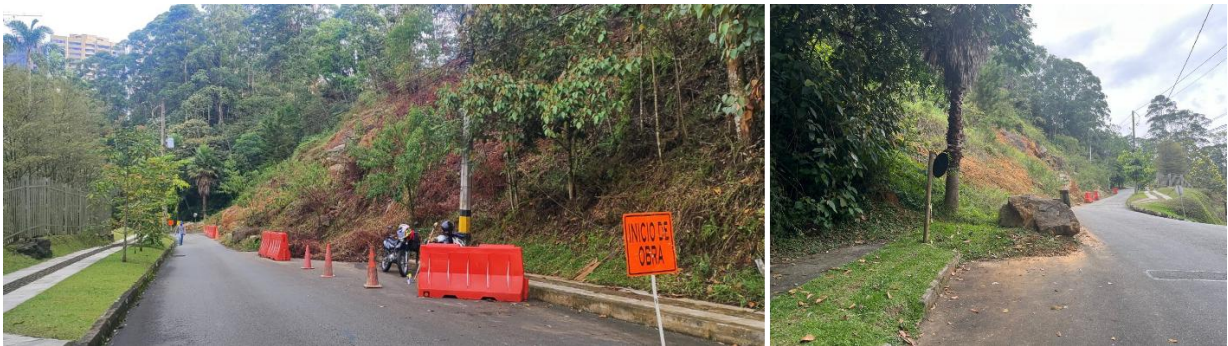
FIGURA 9. VÍA DE ACCESO AL EDIFICIO CALERA ALTA SOBRE LA CARRERA 17

Son planos o superficies de allanamiento hecho en el terreno con el fin de adecuar el mismo para la construcción o fines de diferentes tipos de obras. En este caso se asocian a la adecuación para la zona de las vías que se tienen.

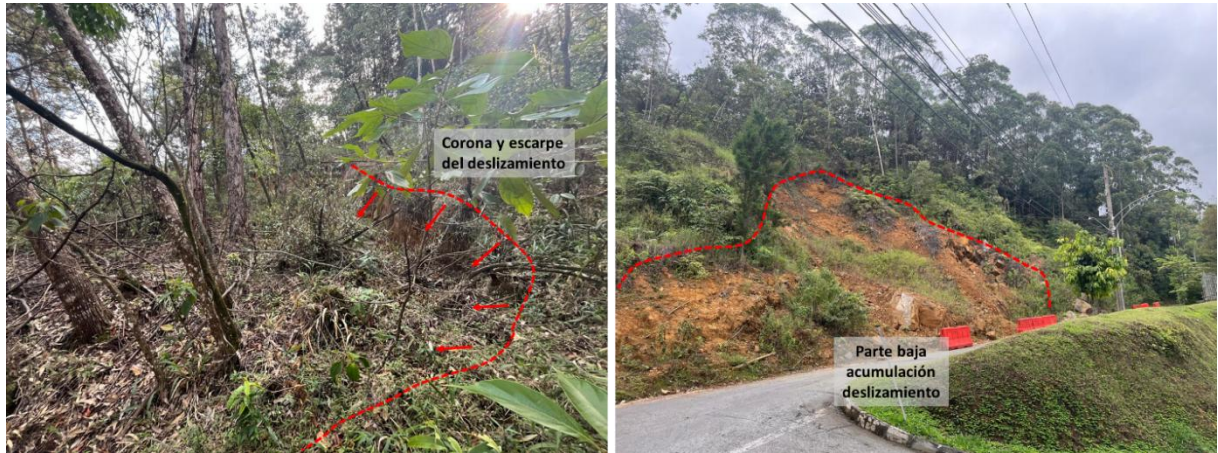
FIGURA 11. MORFOMETRÍA DEL DESLIZAMIENTO

Deslizamiento activo de superficie de rotura curva y cóncava que corresponde a un deslizamiento de tipo rotacional. A continuación, se realiza la descripción de la morfometría y la caracterización del movimiento en masa.

"Deslizamiento activo de superficie de rotura curva y cóncava que corresponde a un deslizamiento de tipo rotacional. A continuación, se realiza la descripción de la morfometría y la caracterización del movimiento en masa.

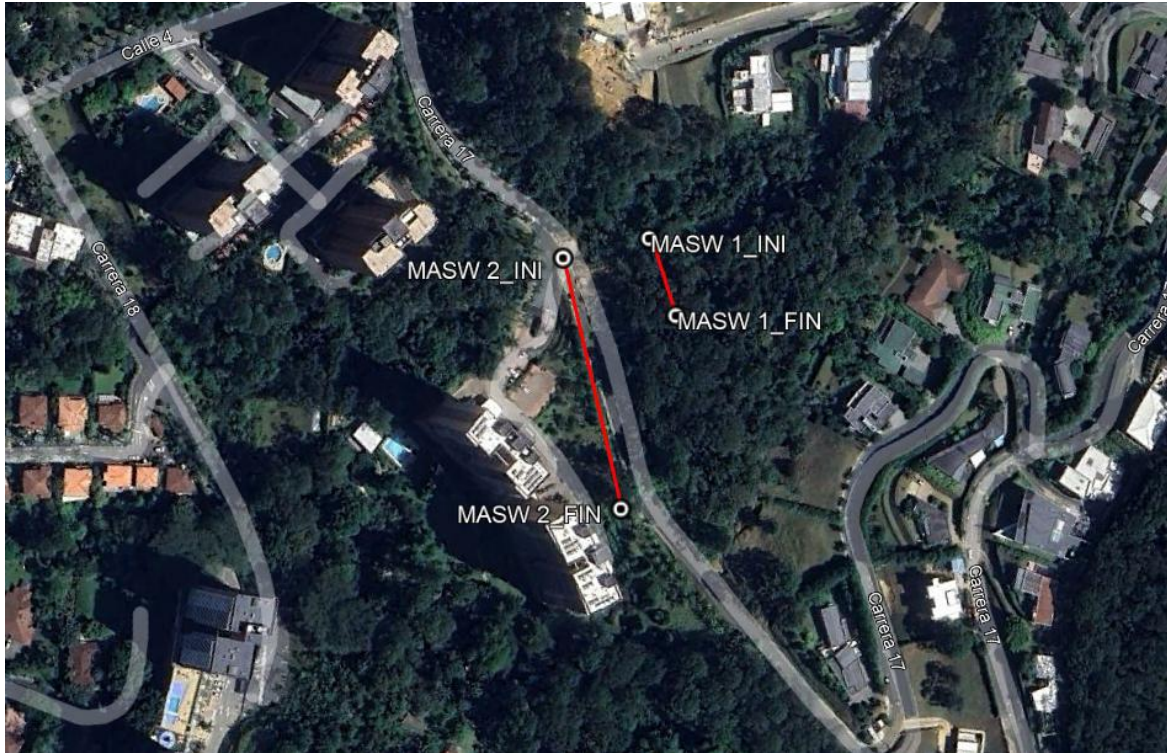
FIGURA 22. LOCALIZACIÓN LÍNEAS DE REFRACCIÓN SÍSMICA – 2026

Según lo descrito previamente, se presenta la ubicación de las líneas sísmicas realizadas en la zona de estudio.

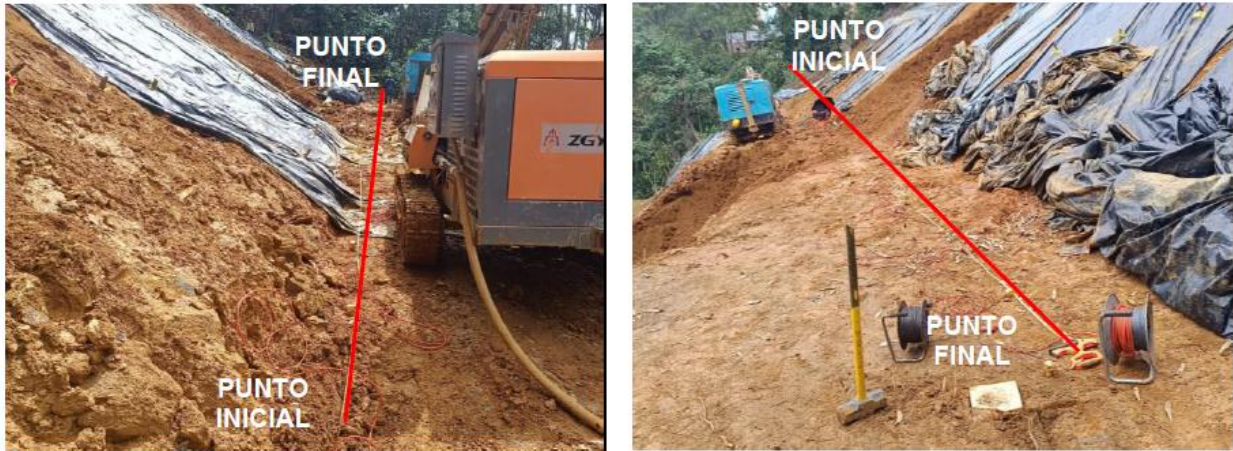
FIGURA 23. UBICACIÓN EN CAMPO DE LA LÍNEA MASW1

Una vez procesados los registros obtenidos en campo correspondiente al ensayo geofísico MASW se obtiene como resultado un modelo constituido por tres capas.

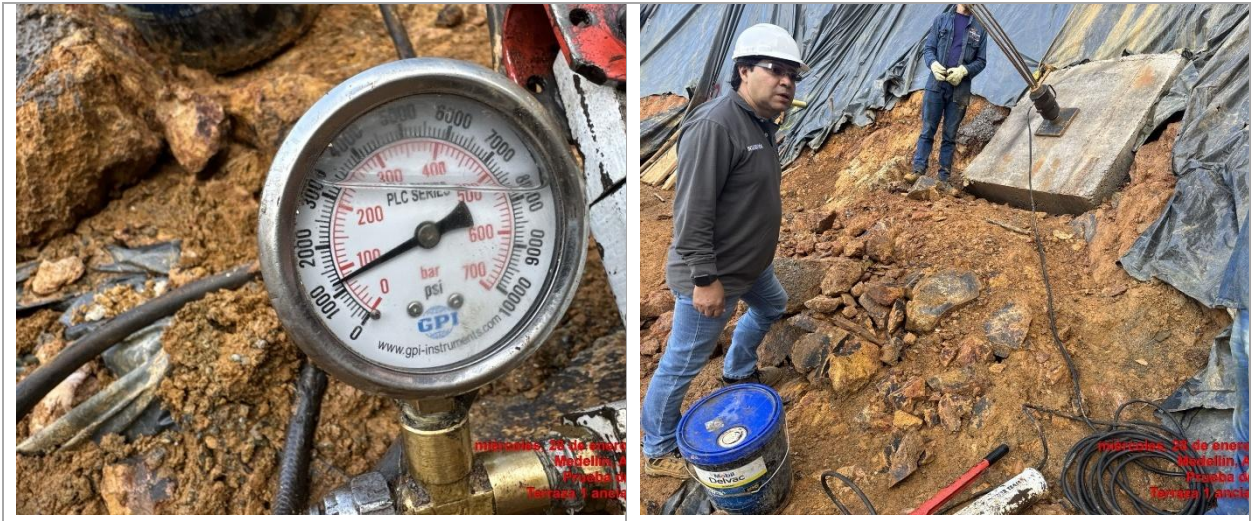
Las pruebas se realizaron una vez finalizada la instalación de los anclajes y cumplido el tiempo mínimo de curado de la lechada de inyección, empleando un sistema de carga hidráulico y dispositivos de medición de desplazamientos que permitieron registrar el comportamiento carga-deformación del sistema durante el proceso de ensayo. El procedimiento de ejecución se desarrolló de acuerdo con el protocolo establecido para el proyecto y con referencia a la norma UNE-EN 1537, la cual regula la ejecución y verificación de anclajes al terreno.

De acuerdo con este procedimiento, las pruebas de aceptación tienen como propósito principal verificar la capacidad del anclaje para soportar la carga de diseño con deformaciones admisibles, evaluar el comportamiento carga–desplazamiento del sistema y confirmar la adecuada interacción entre el bulbo de anclaje y el terreno circundante, así como validar las hipótesis geotécnicas adoptadas en el modelo de diseño.

Para el presente proyecto, los anclajes corresponden a anclajes activos permanentes con una carga de diseño de 48 toneladas, conformados por un tendón de cuatro (4) torones de 5/8" e instalados con una inclinación aproximada de 30° respecto a la horizontal. Las pruebas se realizaron sobre anclajes con longitud de bulbo ejecutada de 15 m, lo cual permitió movilizar una superficie de contacto representativa dentro del depósito coluvial que caracteriza el macizo del talud.
