## INFORME OBRA SEGÚN MES No. 2

**CONTRATO DE OBRA N°: 2198 DEL 7 DE JULIO DE 2025**  
**CONTRATISTA: UNION TEMPORAL PUENTES IBAGUE 2025**

**OBJETO:** CONTRATAR A PRECIOS UNITARIOS LA ADECUACION Y MANTENIMIENTO DE LOS PUENTES URBANOS UBICADOS EN LA CIUDAD DE IBAGUE

**FECHA DE PRESENTACION:**  
25 DE AGOSTO DEL 2025 AL 24 DE SEPTIEMBRE DEL 2025

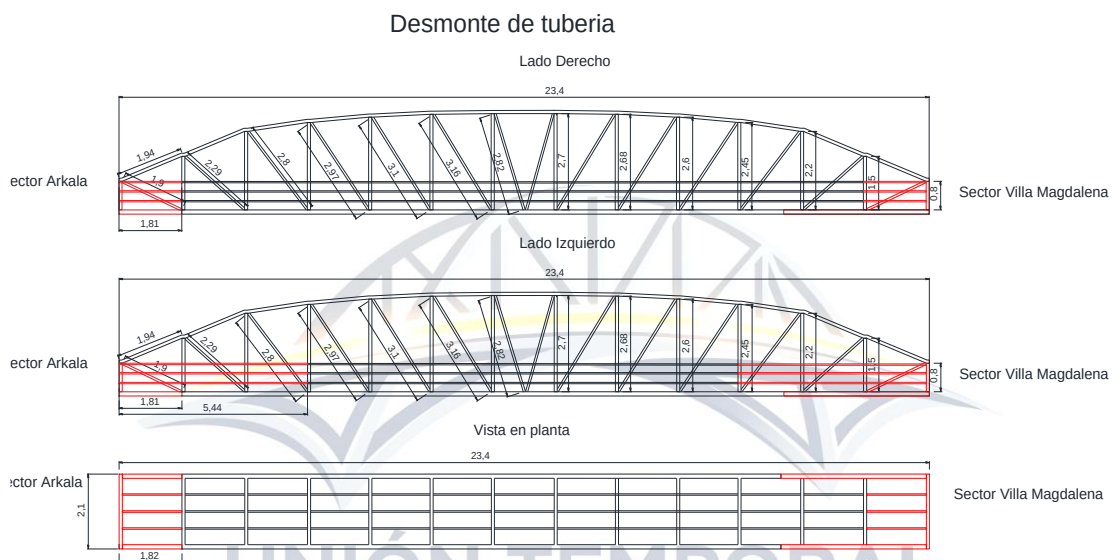
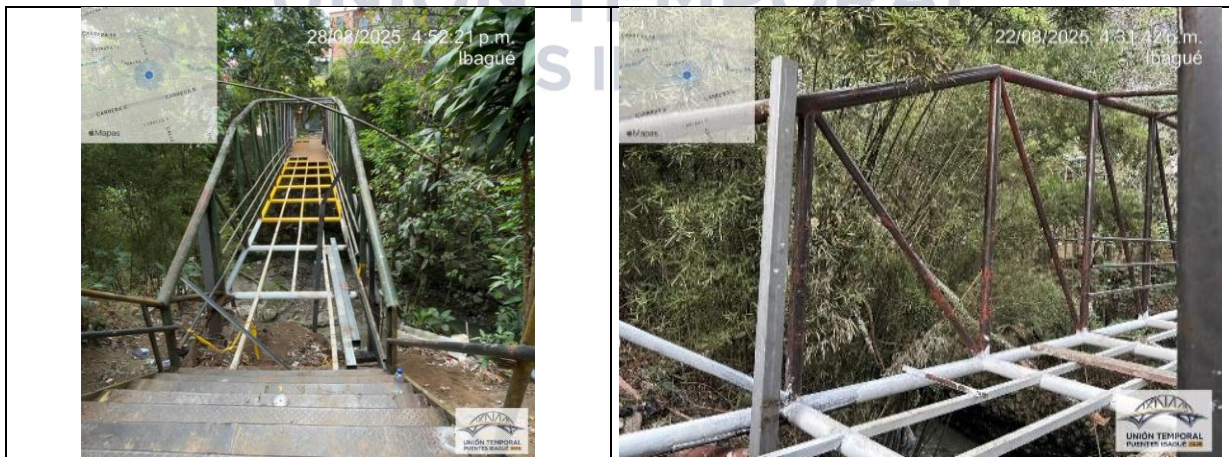
Se realizó el desmonte de las barandas en acero que se encuentran en mal estado por corrosión y/o rotura del lado de Arkalá, en esta oportunidad se han desmontado las barandas del puente.

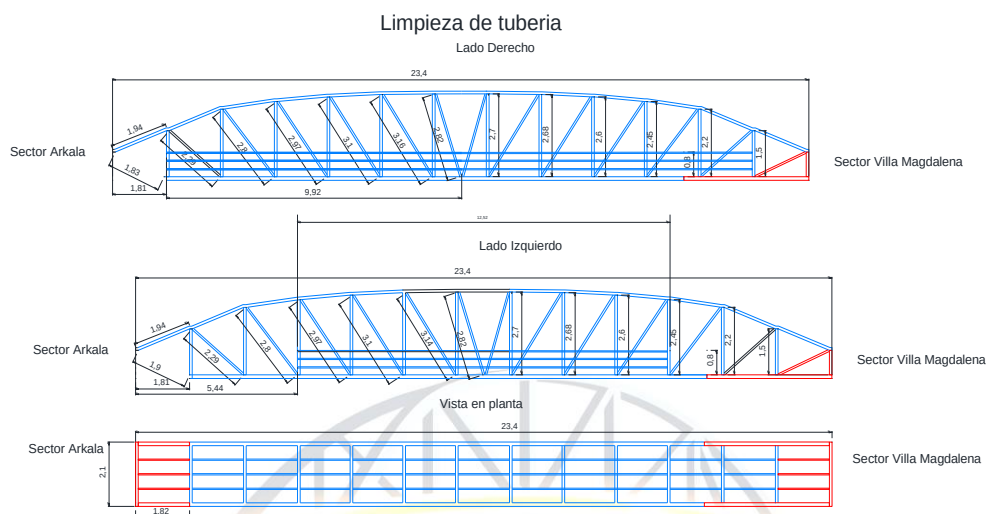
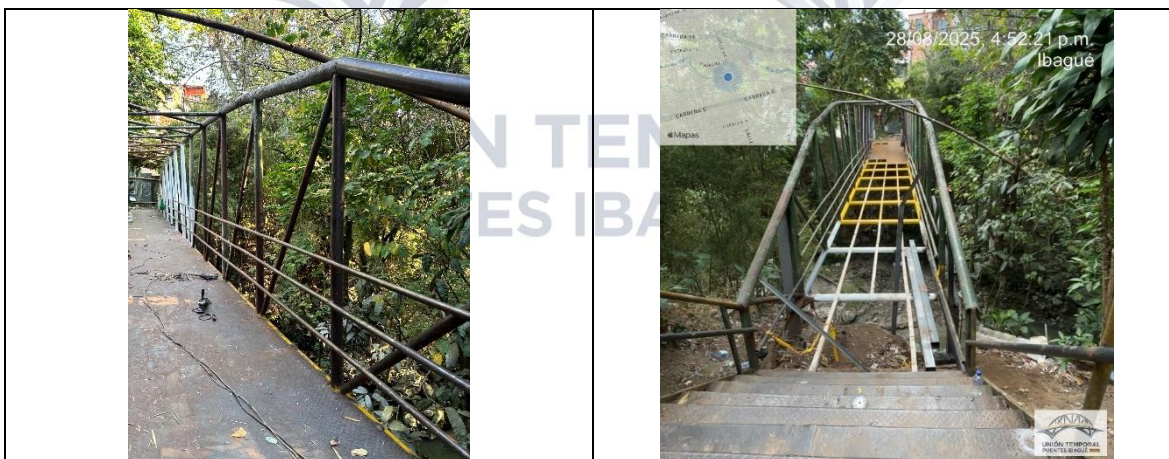
En toda la tubería del puente que se encuentra en buen estado y que no se va a suministrar se realizará limpieza mecánica con el fin de retirar hongos, suciedad y el

anticorrosivo anterior de la tubería haciendo uso de los materiales y equipo detallados en el análisis de precios unitario (APU). Para el momento de presentación del presente informe se ha limpiado la totalidad de la estructura del puente.

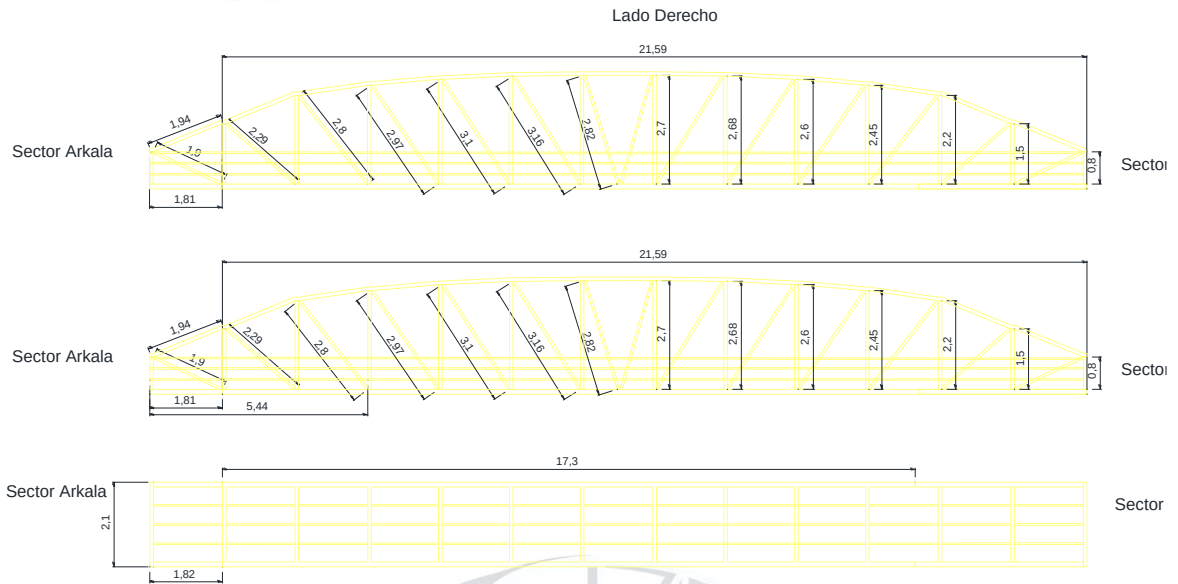
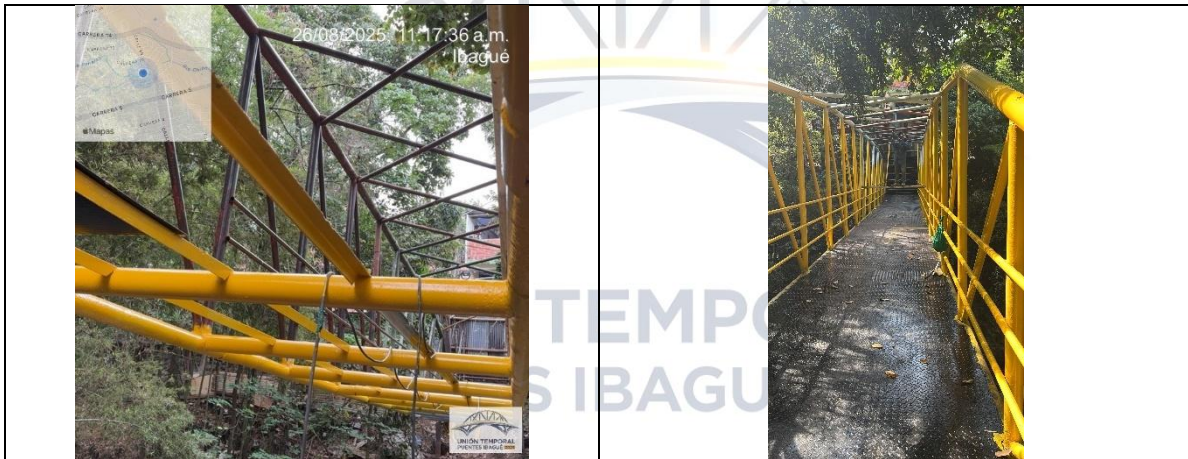
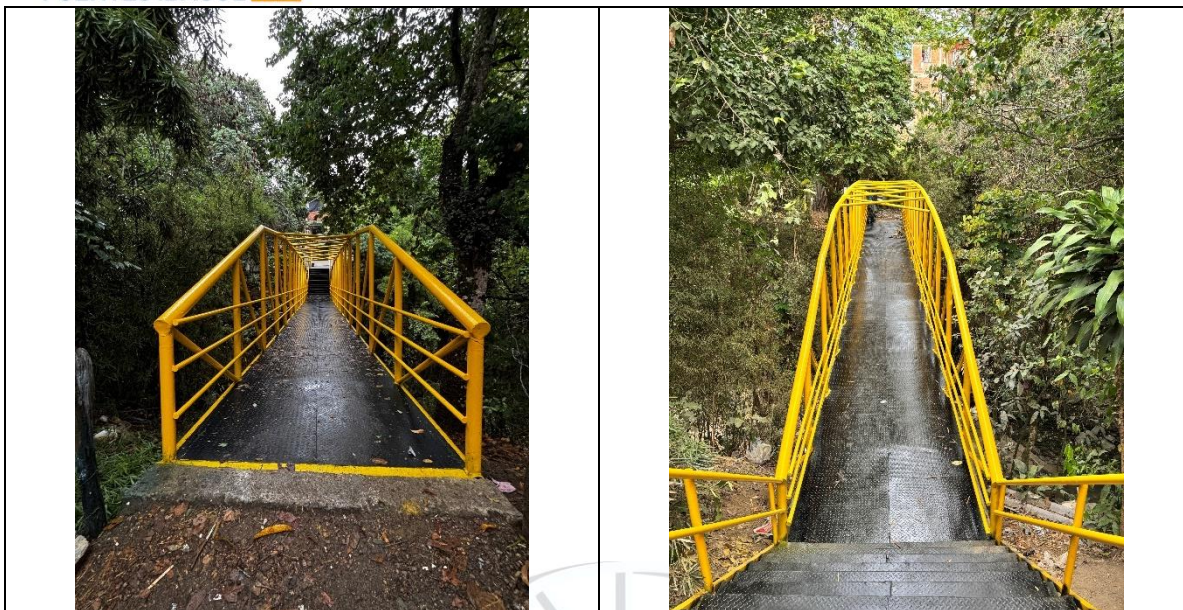
Se completa la actividad de aplicación de la pintura epóxica amarilla sobre la totalidad de la tubería del puente previa aplicación de las tres capas de anticorrosivo sobre la misma.

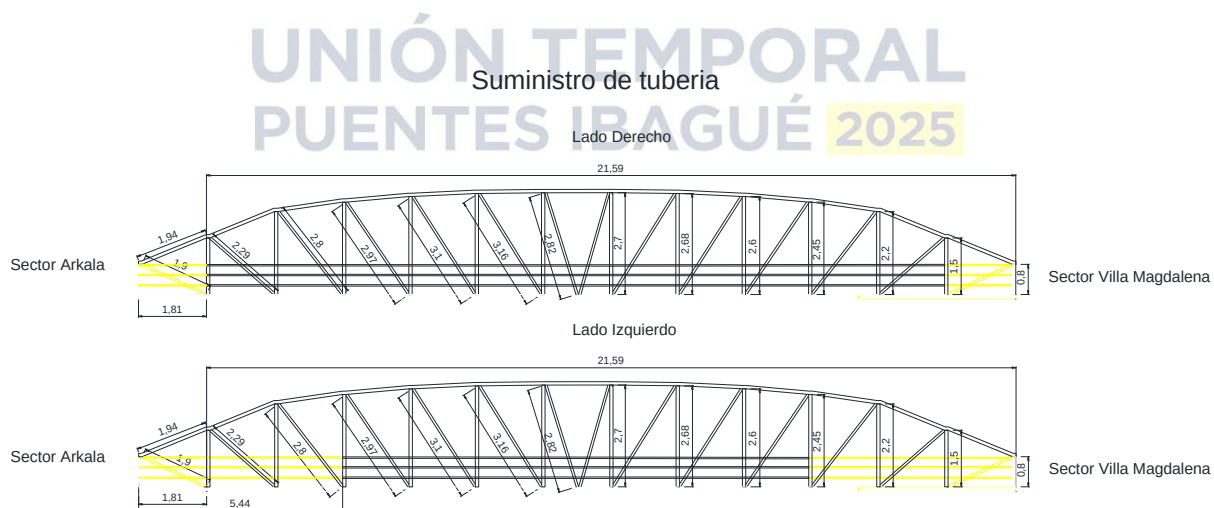
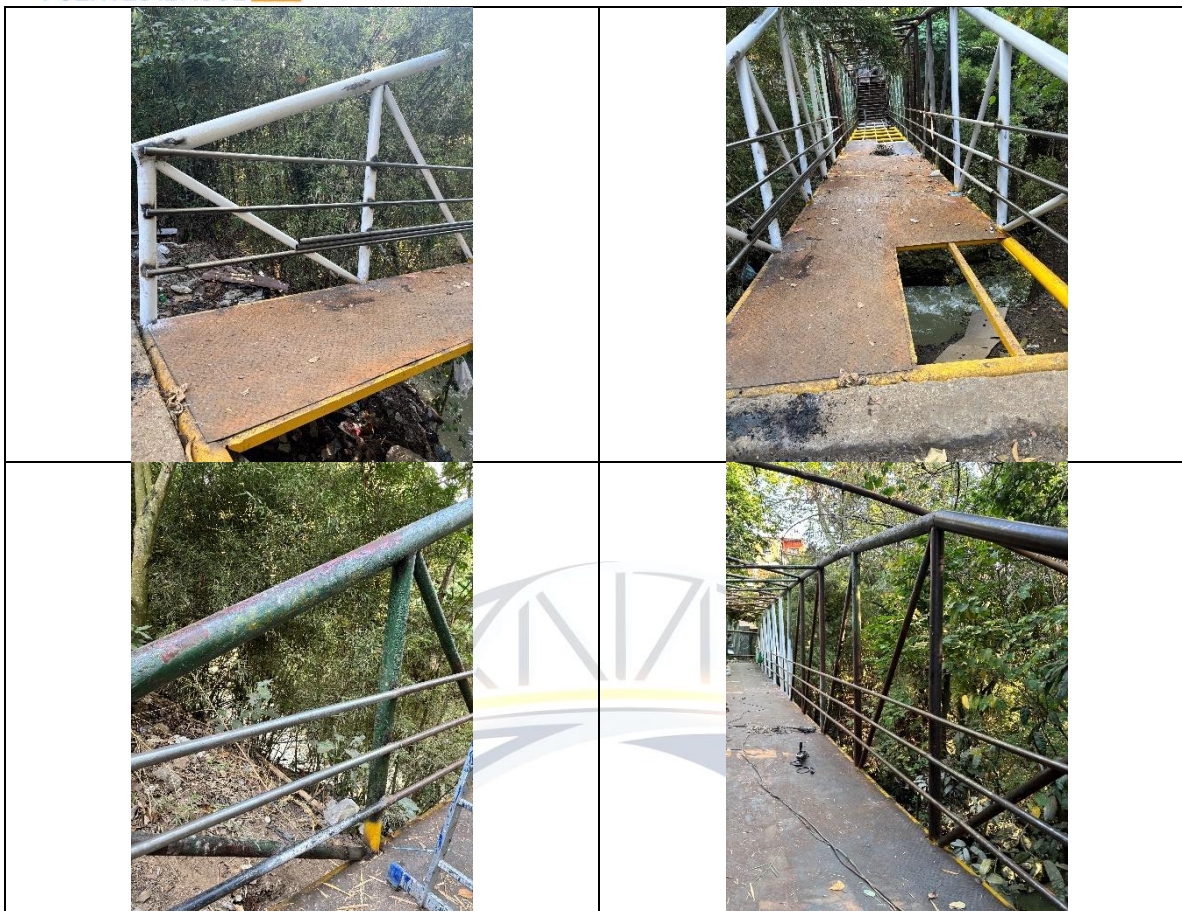
Se completa la actividad de suministro e instalación de la tubería de las barandas del puente que se encontraban en mal estado debido a la corrosión.

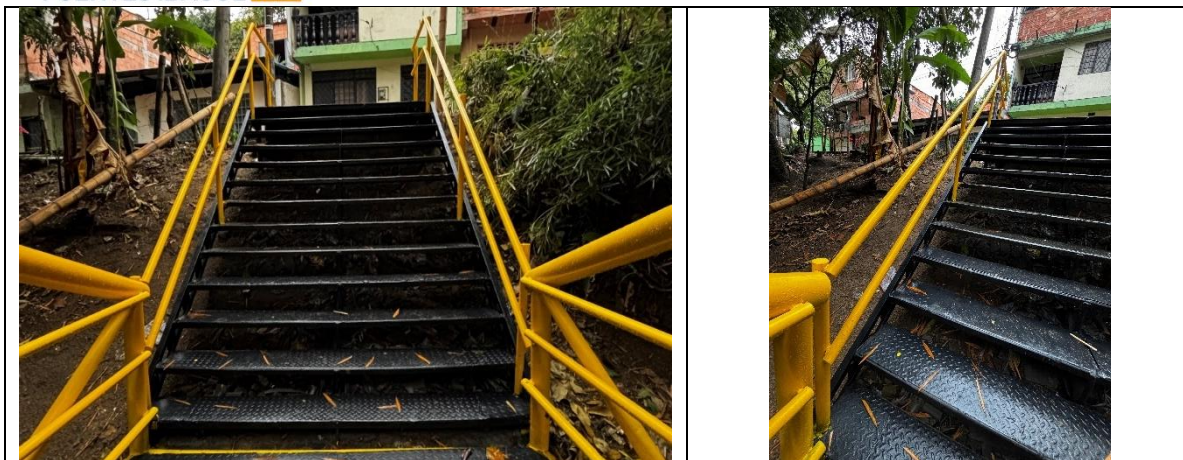
Se realiza la actividad de suministro e instalación de la baranda de la escalera de ingreso por el barrio Villa Magdalena al Puente peatonal de acuerdo a lo planteado en el análisis de precios unitarios (APU).

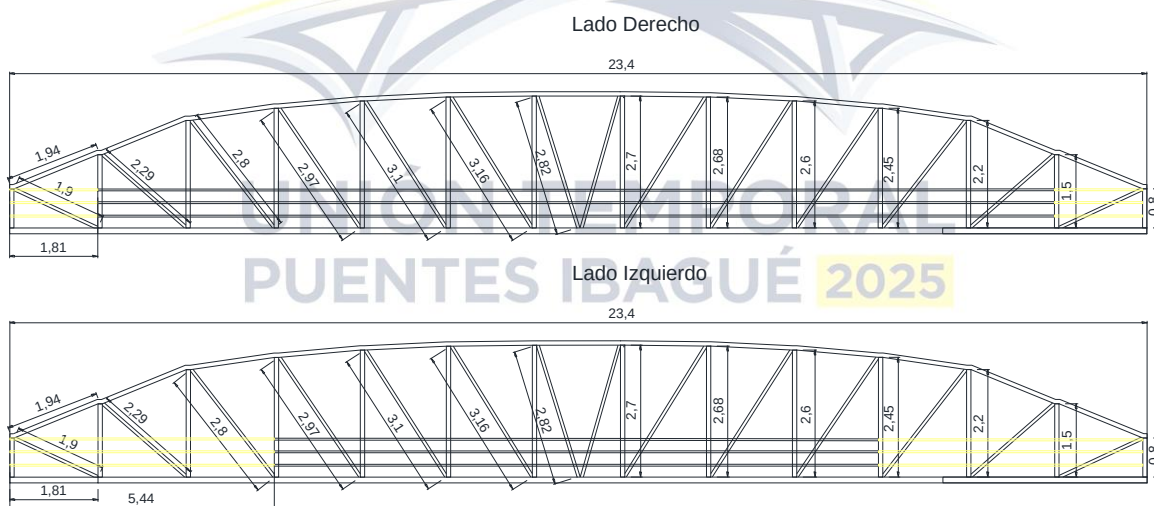
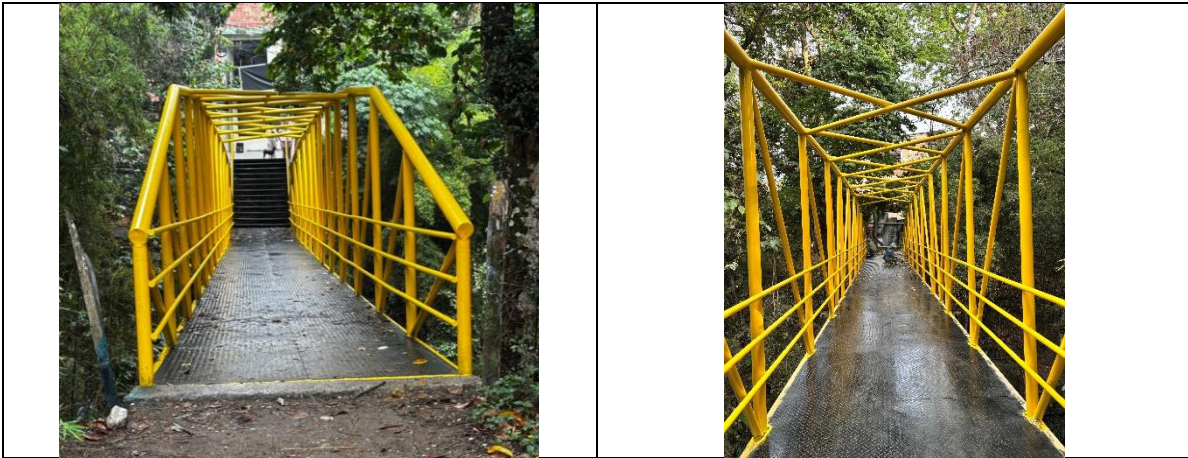
Se completa la actividad de aplicación de la pintura epóxica amarilla sobre la totalidad de la tubería de las barandas del puente previa aplicación de las tres capas de anticorrosivo sobre la misma.

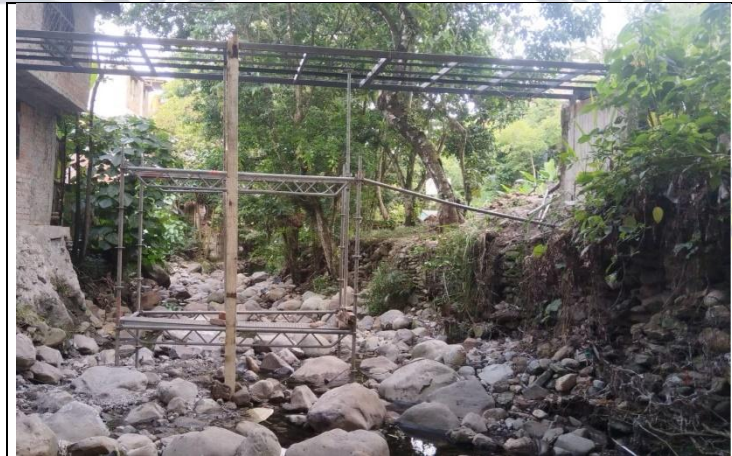
Durante la ejecución del proyecto se realizó la actividad de alquiler torre de andamio certificado nivel de 2 a 4 mts para realizar la ubicación de la estructura del piso fabricada en taller

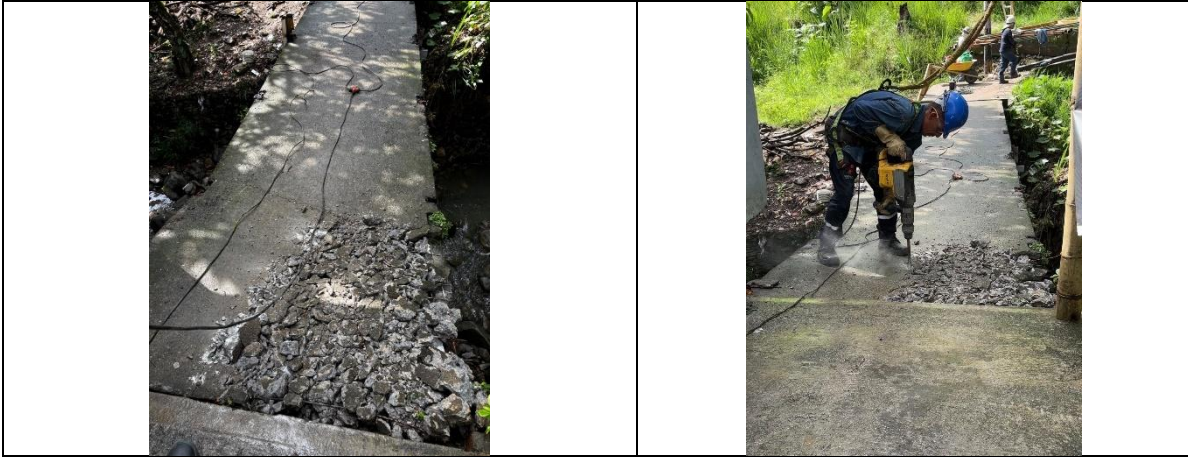
La demolición de la placa de concreto se realiza una vez comprobado que para el suministro e instalación de la nueva estructura del piso es necesario retirar la anterior que se encontraba fundida sobre metaldeck y soldada a la estructura. Una vez iniciado el proceso de retiro la placa se fractura, por lo cual la mejor opción es retirarla en su totalidad. Haciendo uso de herramientas mecánicas para agilizar el proceso.

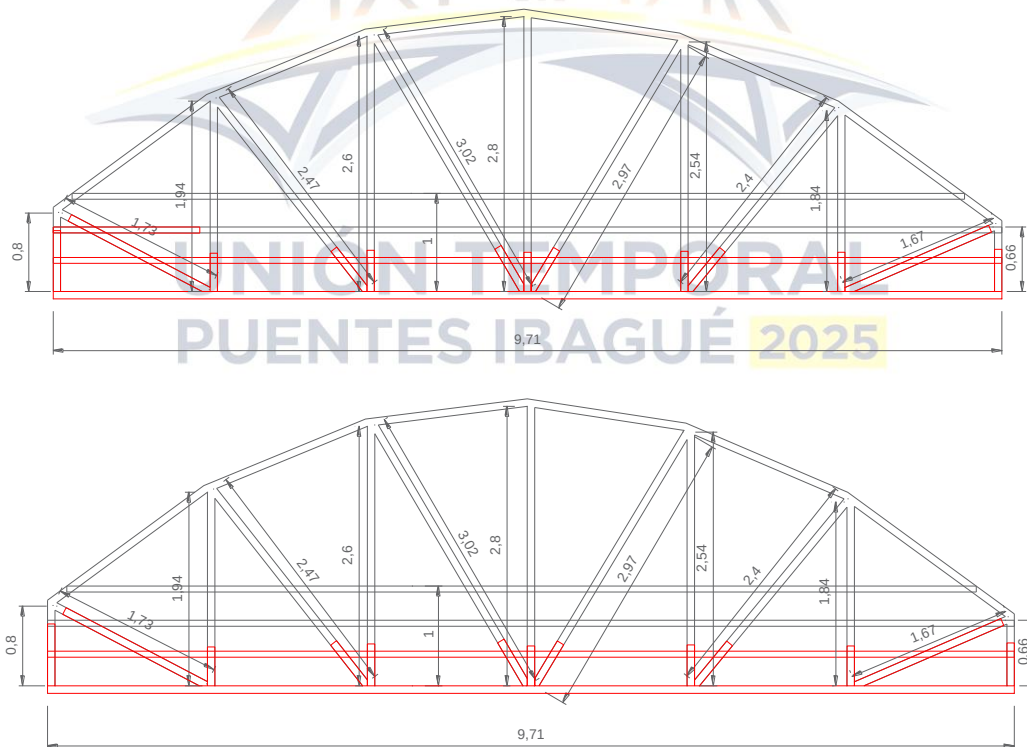
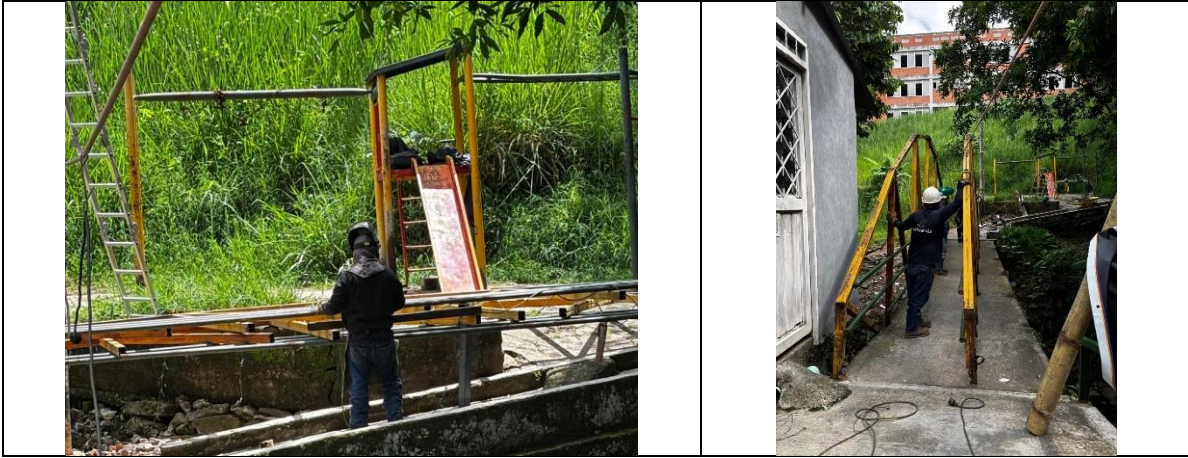
Una vez retirados los arcos de la estructura del piso del puente, se realiza el desmonte de barandas que se encuentran en mal estado tanto en las barandas como en la estructura principal del arco.

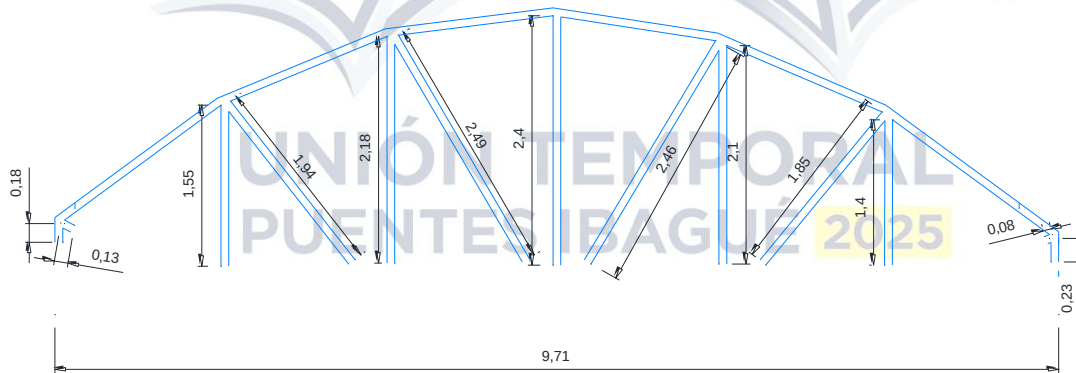
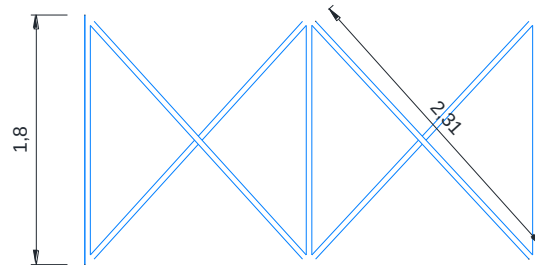
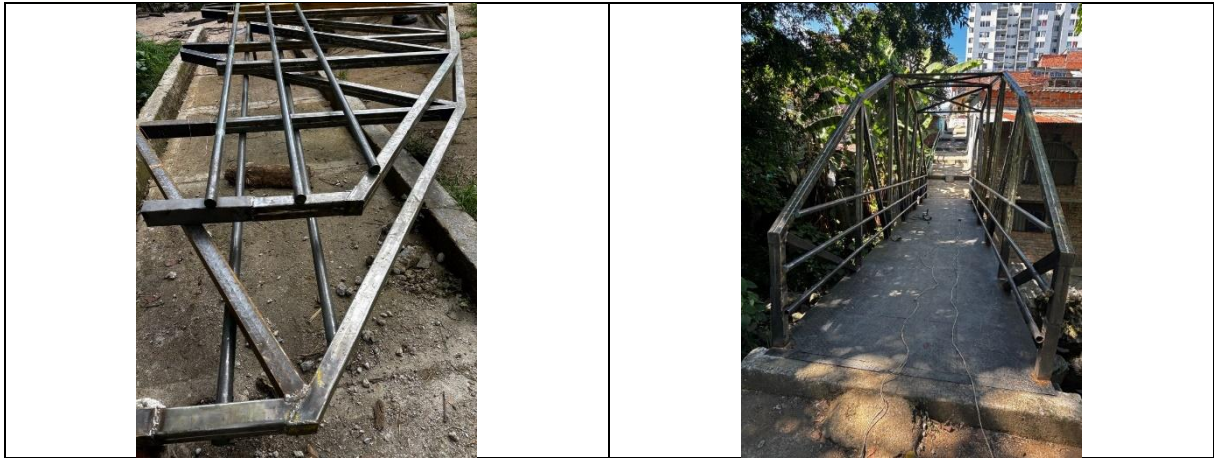
En toda la tubería del puente que se encuentra en buen estado y que no se va a suministrar se realizará limpieza mecánica con el fin de retirar hongos, suciedad y el anticorrosivo anterior de la tubería haciendo uso de los materiales y equipo detallados en el análisis de precios unitario (APU). Para el momento de presentación del presente informe se ha limpiado la totalidad de la estructura del puente.

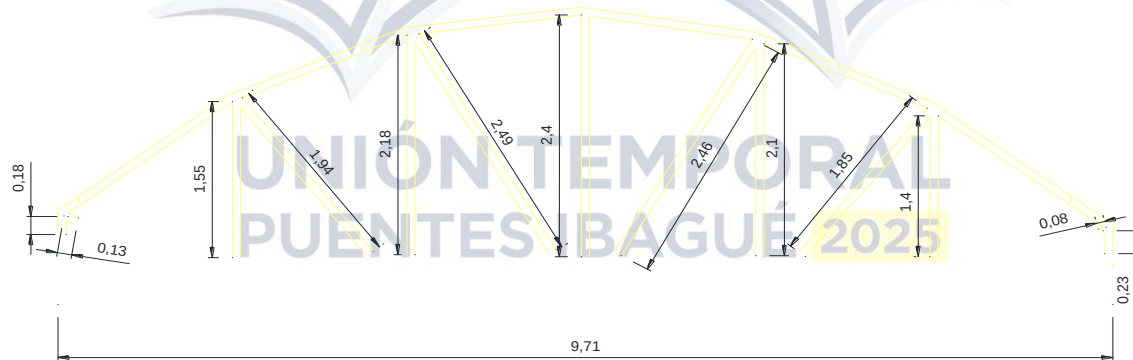
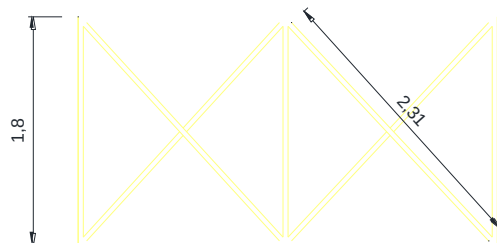
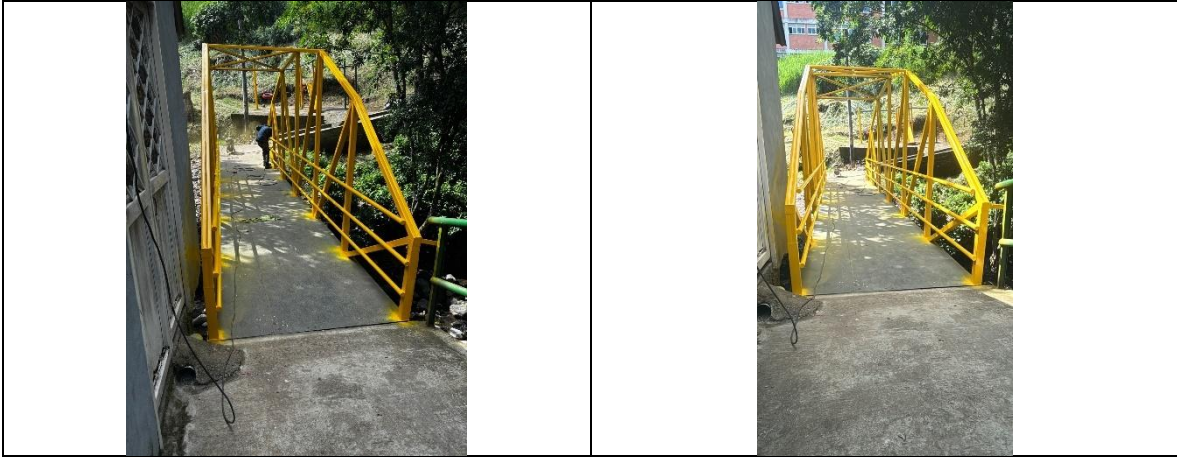
Se completa la actividad de aplicación de la pintura epóxica amarilla sobre la totalidad de la tubería del puente previa aplicación de las tres capas de anticorrosivo sobre la misma.

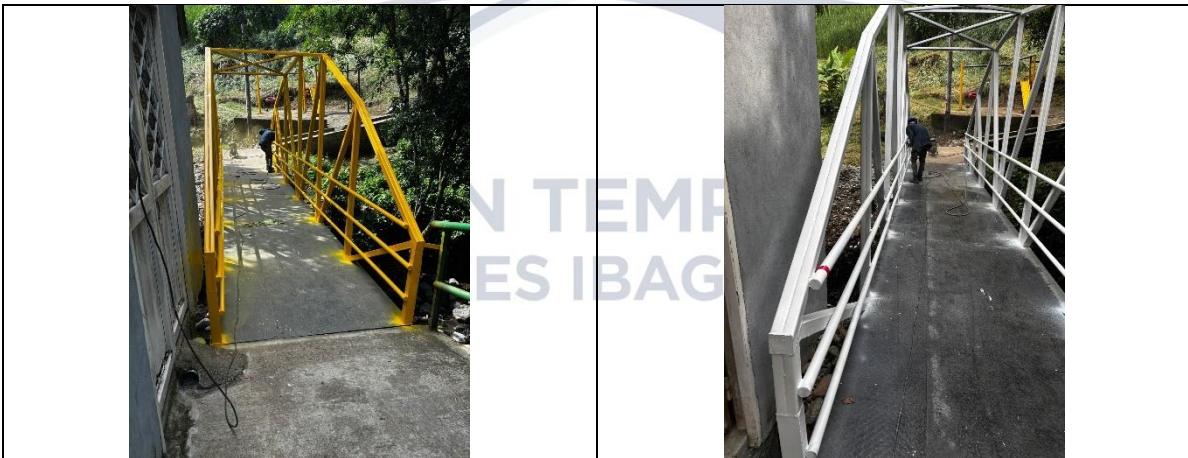
Se completa la actividad de aplicación de la pintura epóxica amarilla sobre la totalidad de la tubería de las barandas del puente previa aplicación de las tres capas de anticorrosivo sobre la misma.

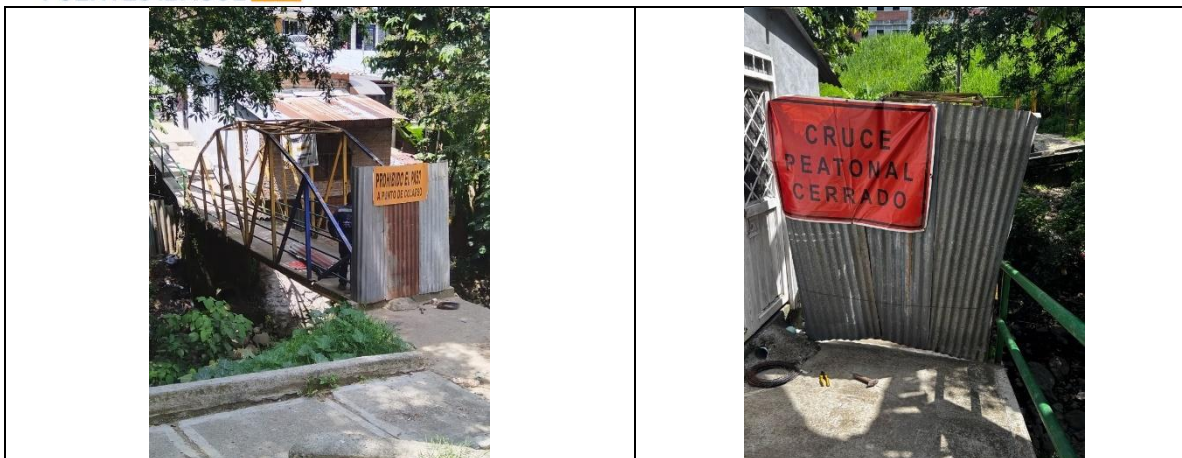
Se realiza la instalación de una cerca perimetral en teja de zinc con el fin de restringir el acceso al público en el puente, garantizando la seguridad de las personas aledañas a la obra. Para lo cual se utilizaron las herramientas y mano de obra contemplada en el análisis de precios unitarios (APU). También se pone señalización concerniente al cruce peatonal cerrado y prohibido el paso a punto de colapso, ubicado uno en cada extremo del puente.

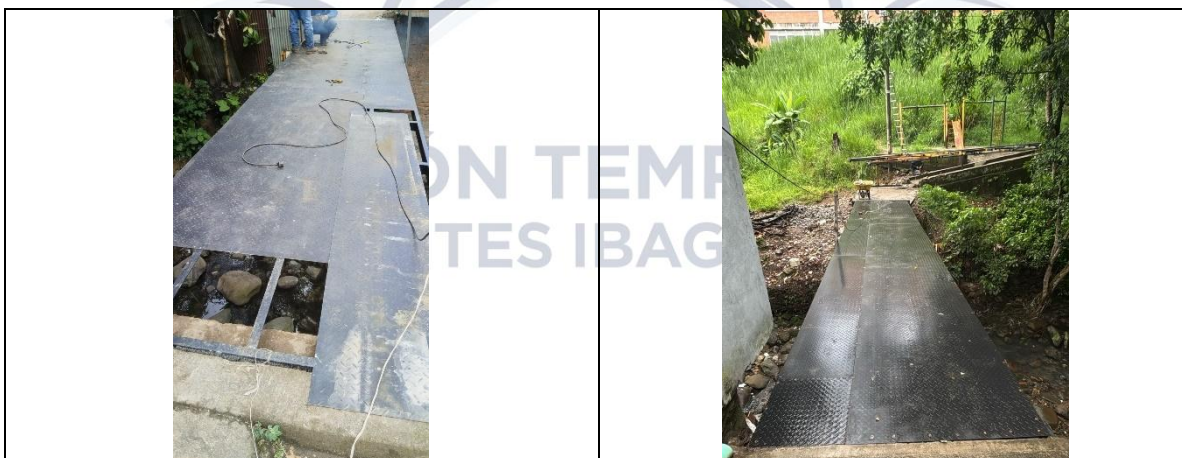
Debido a las condiciones del piso del puente y su demolición, se hace necesario el uso de lámina alfajor en su reemplazo la cual es pintada con tres capas de anticorrosivo aplicadas en taller. Y una última capa de pintura negra aplicada una vez instalada sobre la estructura.

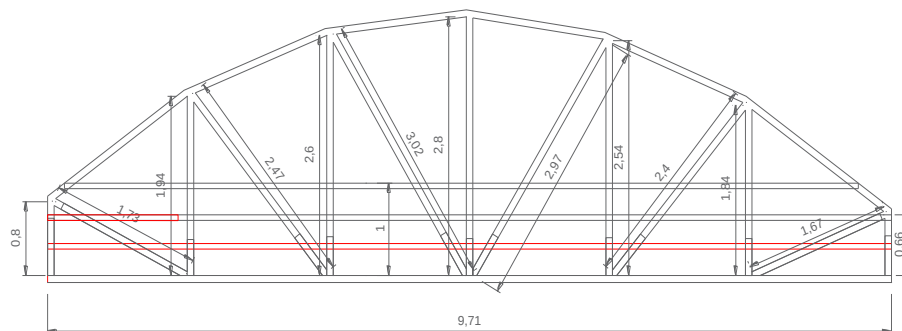
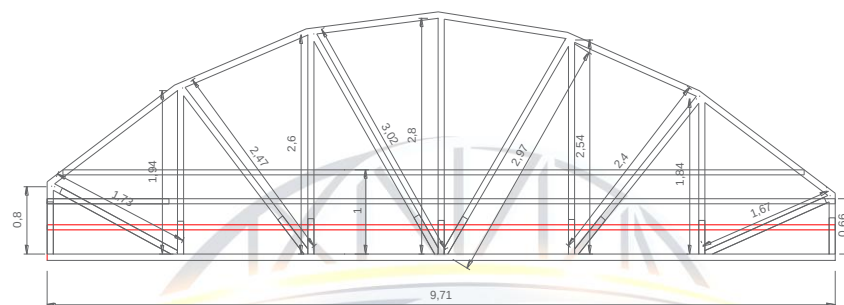
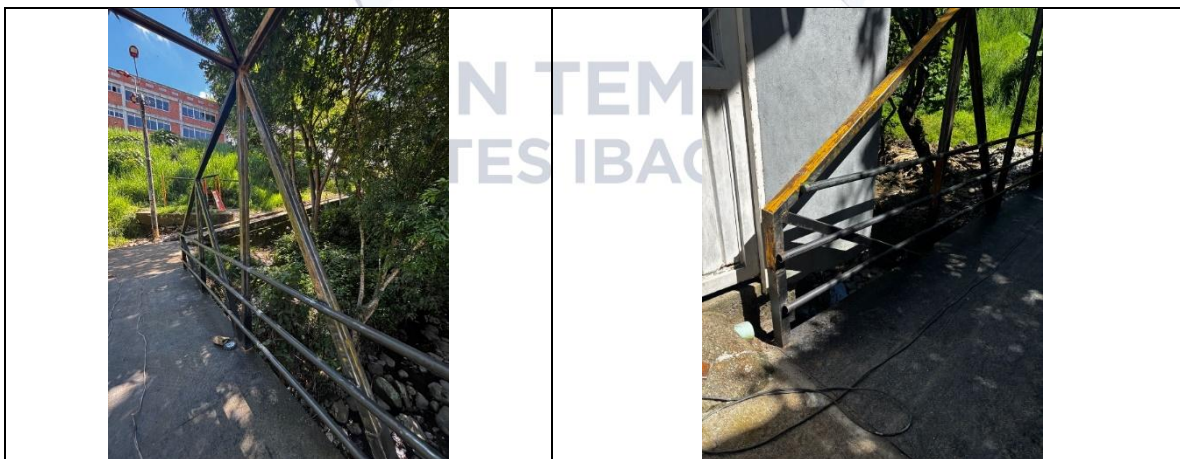
Se instalo la tubería de la baranda en la totalidad de la tercera línea de los dos lados y solo 1,5 m en la segunda línea de la baranda izquierda vista desde el barrio El Tunal.

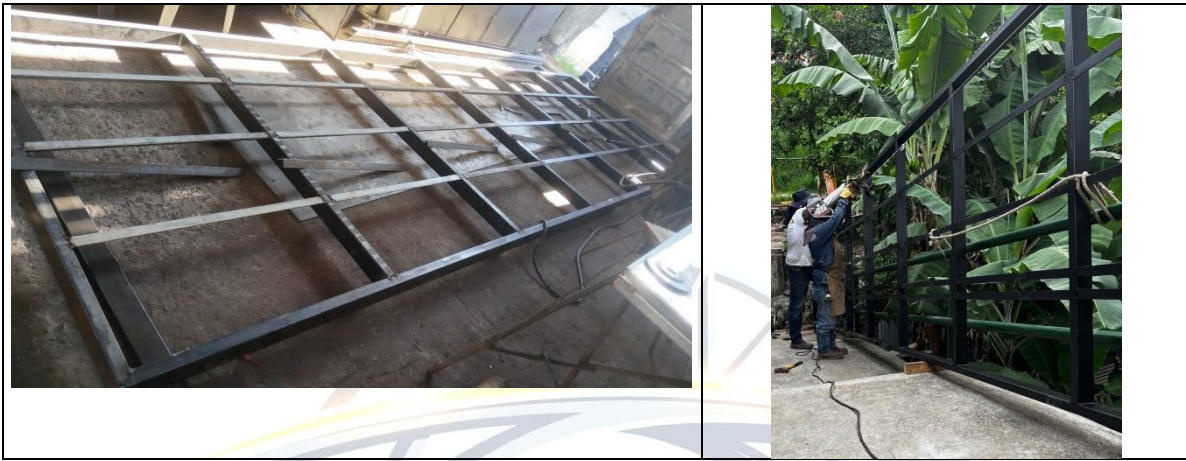
Se realiza en taller la estructura del piso en tubería estructural de 80 x 40 mm con un espesor de 3mm, esta tubería se utiliza en los soportes longitudinales y transversales.

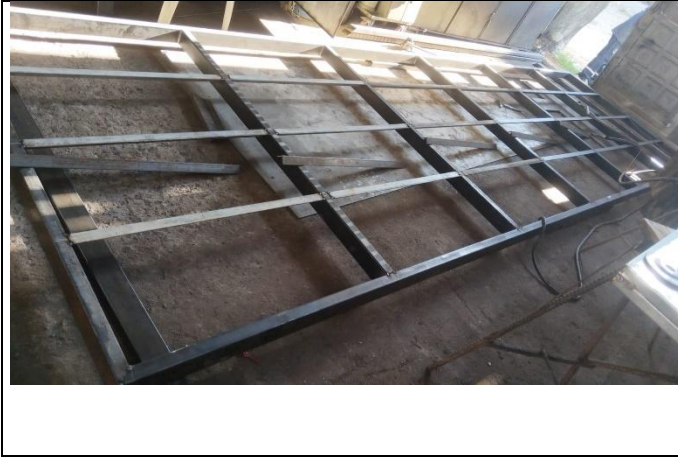
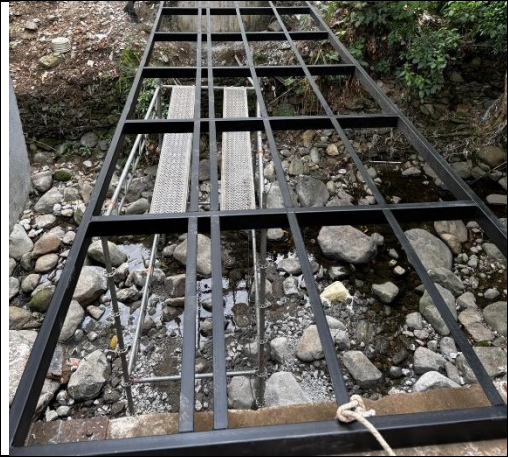
Se instalan los ángulos en forma longitudinal al sentido del paso peatonal y unidos a la tubería transversal principal de la estructura para garantizar una adecuada distribución de carga y rigidez de la lámina alfajor.

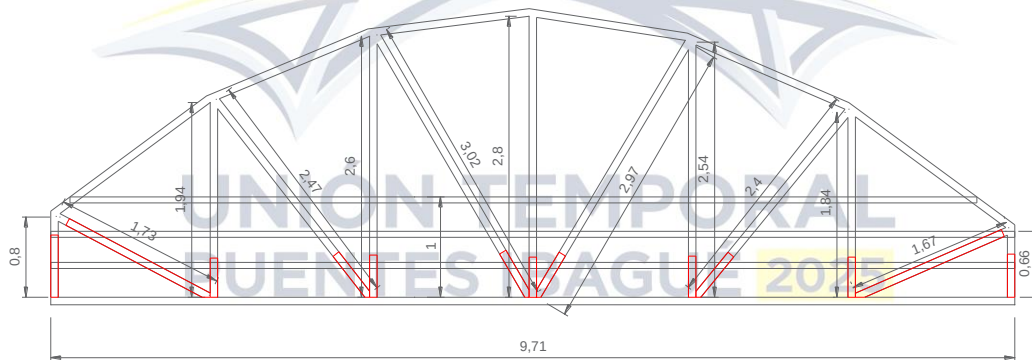
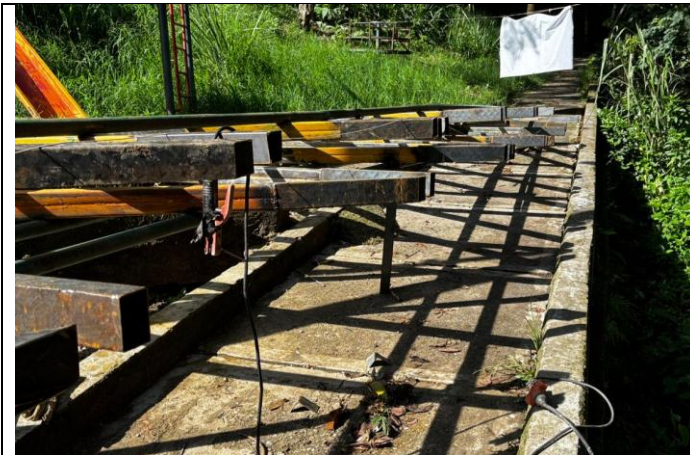
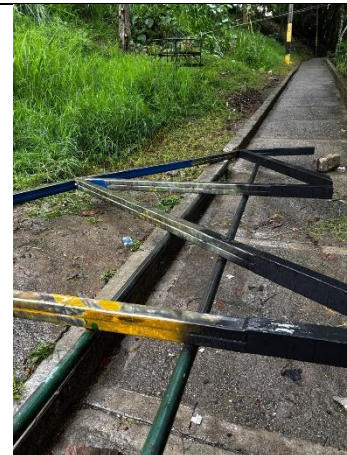
Se realiza la reposición de la tubería del arco la cual se optó en taller, a partir de lámina alfajor de 3 mm de espesor, la cual fue doblada y conformada en frío hasta obtener la sección equivalente a la del perfil original.
