Informe Técnico DRUB No. 0331 de 19 MAR. 2026

Identificación, Seguimiento y Monitoreo al Riesgo

| Asunto | Seguimiento punto crítico | | | | |
| Objetivo | Realizar inspección ocular a las condiciones de los canales sencillos y la desembocadura del río Susa en inmediaciones de la vereda Punta de Cruz del municipio de Susa. | | | | |

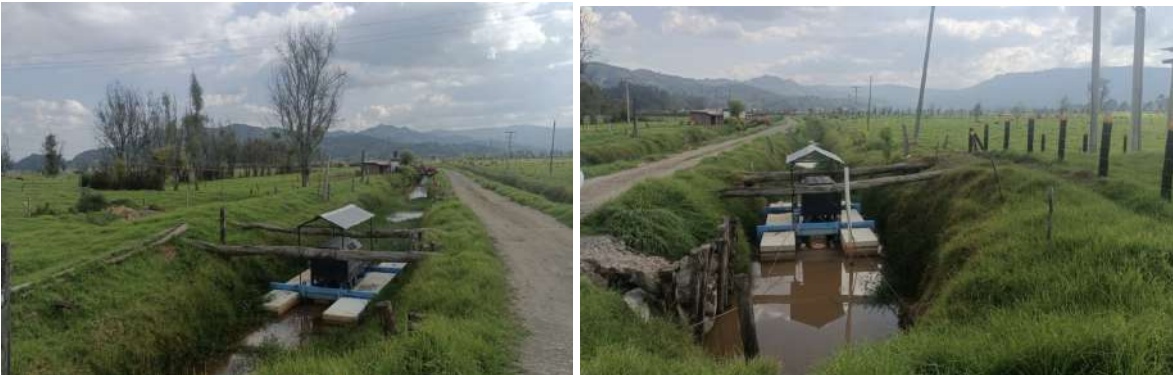
Fotografías 1 y 2. Estado actual de los canales sencillos. Fuente propia.

La visita técnica se realizó por las orillas de los canales sencillos y por la desembocadura del río Susa en la vereda Punta de Cruz del municipio de Susa, sector donde se pudo observar que tanto los canales como el cauce del río Susa tiene presencia de vegetación acuática y aumento de la lámina de agua. Y los taludes marginales presentan buenas condiciones de estabilidad, pues no se evidencia desprendimiento de material hacia el cauce en el tramo objeto de la visita.

De acuerdo con lo observado durante la visita técnica, se puede establecer que el río Susa en su desembocadura y los canales sencillos tienen presencia de vegetación acuática dentro del cauce, lo cual en temporada de altas precipitaciones puede llegar a impedir el normal flujo de agua por el mismo. Y los taludes marginales en el tramo visitado se observaron en buenas condiciones tanto estructurales como funcionales, pues no presentan socavación o desprendimiento de este hacia el cauce. Los predios aledaños se encuentran secos y aptos para el uso agrícola.

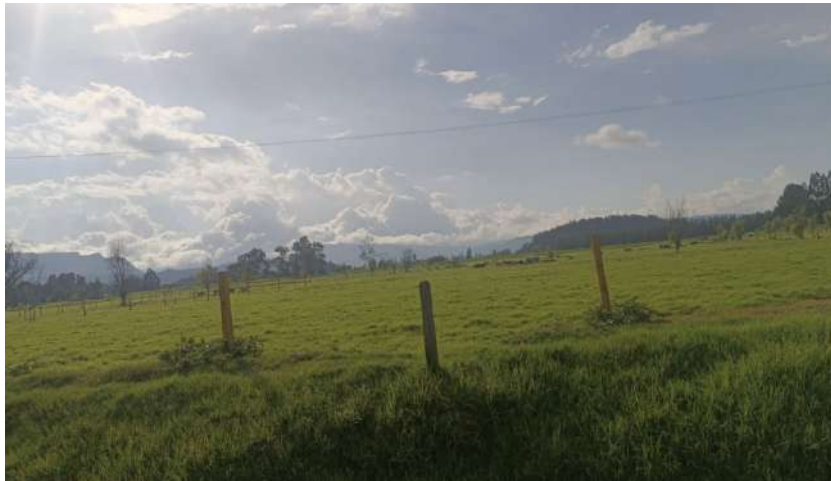
Fotografía 6. Estado de los predios aledaños. Fuente propia.

Continuando la visita técnica se encontró que los predios aledaños se encuentran en buenas condiciones de productividad, no presentan encharcamientos.

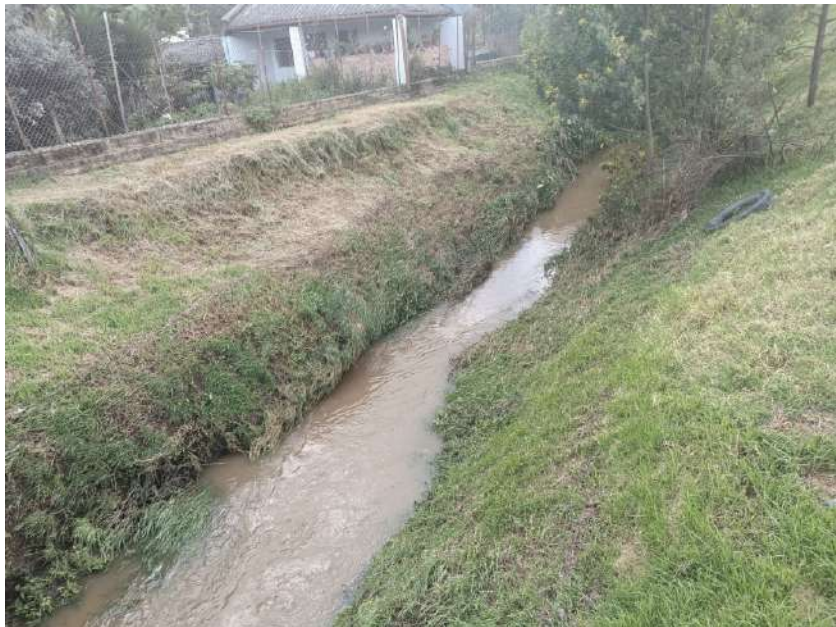
Fotografía 3. Estado actual del río Susa. Fuente propia.

Finalizando el recorrido por el río Susa, en el punto con coordenadas 1029589 E 1094755 N se encontró que el cauce tiene presencia de material vegetal entre estos (troncos y ramas), lo cual puede llegar a generar represamiento parcial del flujo.

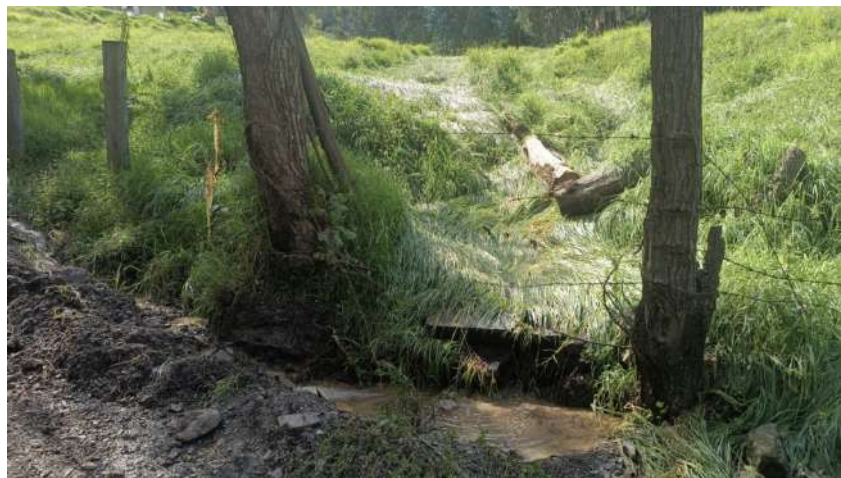
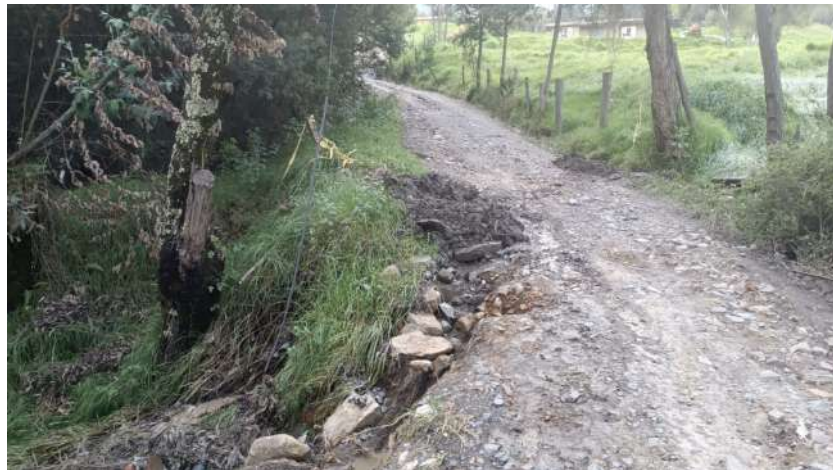
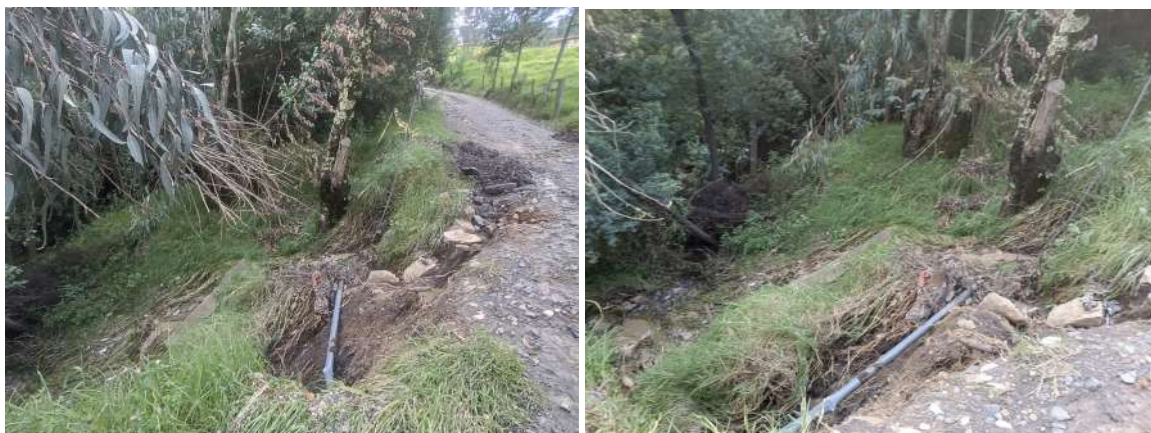
**Fotografías 1, 2, 3 y 4.** Estado actual de la quebrada Barbanica. Fuente propia.

Durante la visita técnica realizada a la quebrada Barbanica, ubicada en inmediaciones de la vereda Coquira, se evidenció que, como consecuencia de las fuertes precipitaciones registradas el día anterior a la inspección, en el punto con coordenadas 1028508 E 1094769 N el talud marginal izquierdo presenta procesos de socavación. Esta situación generó el desprendimiento parcial de la estructura o aleta de la alcantarilla encargada de la conducción de aguas lluvias, ocasionando afectación en un tramo de la vía veredal.

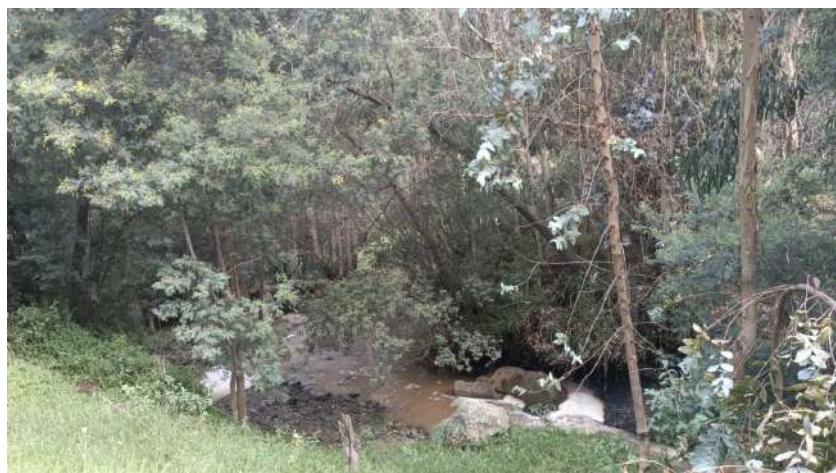
**Fotografía 5.** Estado actual de la quebrada Barbanica. Fuente propia.

Continuando la visita técnica a la quebrada Barbanica se observó un tramo de la quebrada rodeado de cobertura vegetal arbórea y arbustiva. El cuerpo de agua presenta coloración oscura, posiblemente asociada a la presencia de sedimentos, espuma y arrastre natural del agua. También presencia de material vegetal entre estos árboles de acacia y eucalipto, troncos caídos dentro del cauce, lo cual puede llegar a impedir el normal flujo de agua por el mismo.

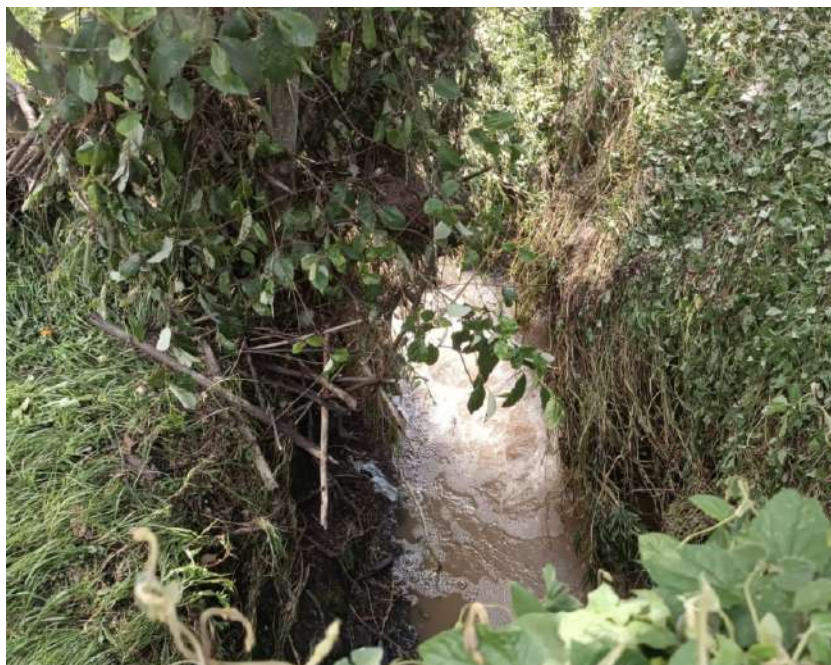
**Fotografía 7.** Estado actual de la quebrada Barbanica. Fuente propia.

Finalmente, en el recorrido por la quebrada Barbanica, en el punto con coordenadas 1028823 E 1094740 N se encontró que el cauce es reducido y tiene presencia de árboles de acacias y pastos dentro del cauce.
