Cód. FO-GECO-033	<b>Formato</b> <b>FO-GECO Informe Parcial y/o Final de Interventoría de Obra Pública</b>

**NÚMERO DEL INFORME: Informe No 04 – Lote No 2**

**CORRESPONDIENTE A LAS OBLIGACIONES DE LA INTERVENTORÍA DURANTE EL PERIODO DEL (01/01/2026) AL (31/01/2026)**

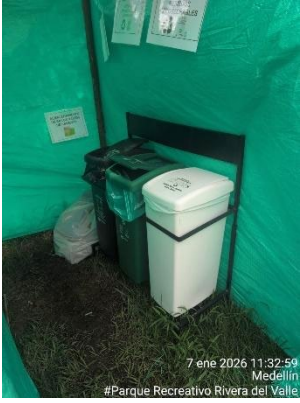
<b>Plan de Manejo Ambiental en Obra</b>			
<b>Programa</b>	<b>Gestión de la Interventoría</b>	<b>Soporte</b>	<b>Anexo o Formatos</b>
<b>Programa para el manejo de los residuos sólidos (comunes, especiales y peligrosos)</b>	<p>En este programa, se asegura que cada frente de obra activo cuente con los puntos ecológicos correspondientes a los colores establecidos en la Resolución 2184 de 2019, expedida por el Ministerio de Ambiente y Desarrollo Sostenible. Además, se verifica que cada caneca tenga bolsas con los colores adecuados para la separación de residuos sólidos y su posterior recolección.</p> <p>Durante los recorridos realizados por los diferentes frentes de obra, se ha evidenciado que, aunque el manejo de los residuos sólidos ha</p>

<b>Plan de Manejo Ambiental en Obra</b>			
Programa	Gestión de la Interventoría	Soporte	Anexo o Formatos
	<p>mejorado, aun se detectan falencias en su implementación, sin embargo, con la llegada de nuevo personal para la brigada ambiental, se espera que la situación mejore. De igual manera la interventoría ha realizado el envío de oficios con las respectivas observaciones.</p>	  <p>17 ene 2026 10:47:59 Medellín #ParqueRecreativoFuenteDeVida</p> <p>15 ene 2026 10:21:42 Medellín #ParqueRecreativoHogarInfantilMariaAuxiliadora</p> <p>28 ene 2026 11:28:11 Medellín #ParqueRecreativoCanchaDeArenillaBelloHorizonte</p>

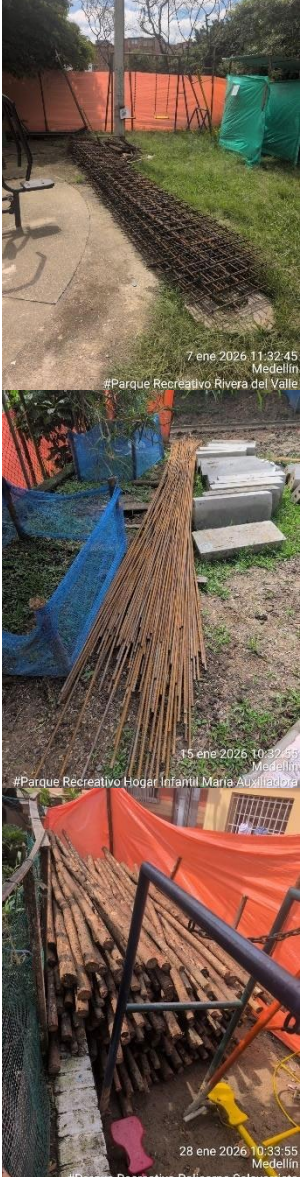
Plan de Manejo Ambiental en Obra			
Programa	Gestión de la Interventoría	Soporte	Anexo o Formatos
	<p>El control y seguimiento del material pétreo se realiza mediante las remisiones entregadas, donde se especifica la cantidad suministrada por la cantera la cual cuenta con toda la documentación legalmente vigente.</p> <p>La distribución de estos materiales se lleva a cabo en los frentes correspondientes, de acuerdo con las necesidades y cantidades solicitadas por el contratista.</p>

<p>7 ene 2026 11:32:45 Medellín #Parque Recreativo Rivera del Valle</p> <p>15 ene 2026 10:32:45 Medellín #Parque Recreativo Hogar Infantil María Auxiliadora</p> <p>28 ene 2026 10:33:55 Medellín #Parque Recreativo Policarpa Salavarrieta</p>

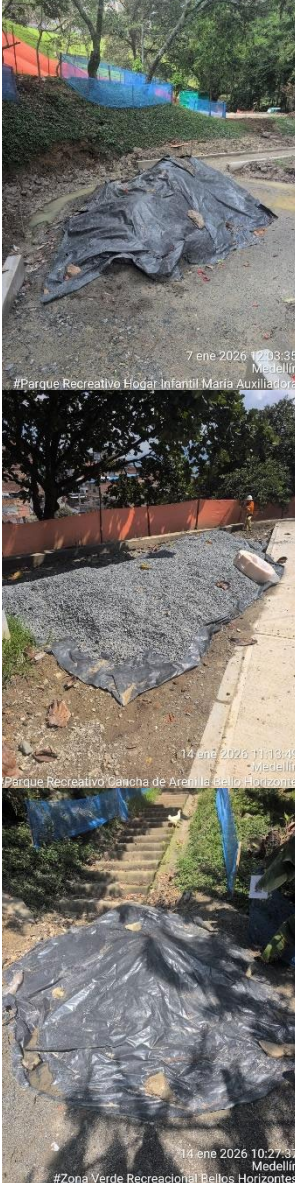
Plan de Manejo Ambiental en Obra			
Programa	Gestión de la Interventoría	Soporte	Anexo o Formatos
<b>Programa para la protección del suelo</b>	<p>Se evidenció el cubrimiento con plástico de los insumos necesarios para la construcción de la obra. De igual forma durante el periodo solo se realizó demolición de estructuras existentes por lo cual la afectación al suelo no ha sido relevante.</p> <p>Así mismo se realiza protección del suelo en diferentes actividades donde se hace necesario como en el vaciado y lavado de la mixer.</p>

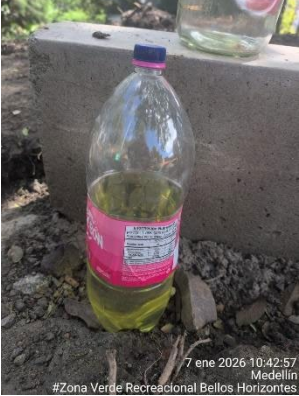
<b>Plan de Manejo Ambiental en Obra</b>			
<b>Programa</b>	<b>Gestión de la Interventoría</b>	<b>Soporte</b>	<b>Anexo o Formatos</b>
<b>Programa para el manejo de sustancias químicas peligrosas en obra</b>	Respecto al manejo de las sustancias peligrosas, el contratista debe mejorar la implementación del programa, ya que se ha evidenciado deficiencias en este aspecto, muchas sustancias peligrosas sin rotular y los acopios de las mismas son deficientes, en algunos puntos cuentan con el kit de derrames.

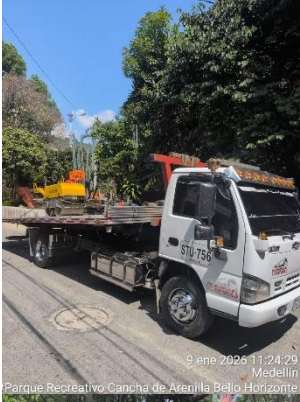
<p>09 ene 2026 11:24:29 Medellín #Parque Recreativo Cancha de Aterrizaje Bello Horizontes</p>

Plan de Manejo Ambiental en Obra			
Programa	Gestión de la Interventoría	Soporte	Anexo o Formatos
<b>Programa para el manejo de maquinaria, vehículos y equipos en la obra</b>	<p>Los vehículos utilizados en obra fueron previamente autorizados por la Interventoría, donde se verificó que todos tuvieran la documentación vigente. Los automotores acreditados para realizar las funciones de disposición final de los RCD, suministro de materiales y transporte de personal.</p> <p>Las volquetas cuentan con las lonas que los identifica como pertenecientes a la obra.</p>

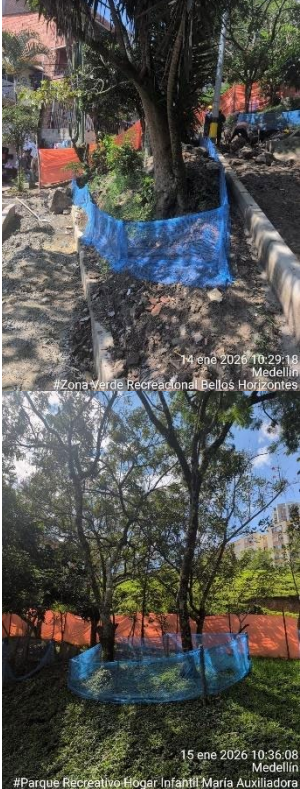
<b>Programa para la gestión de la fauna y flora</b>	<p>En los diferentes recorridos realizados por los frentes de obra, se evidencia que la mayoría de los individuos arbóreos son protegidos con la polisombra azul, a la fecha aún faltan algunos árboles por delimitar.</p>	 	<p><b>Informe del contratista y sus anexos (indicadores de gestión ambiental)</b></p> <p><b>Informe de Interventoría y sus Anexos (formato de Evaluación socioambiental,)</b></p>

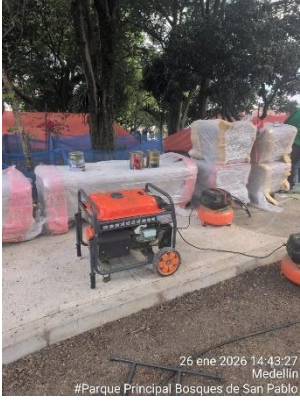
<b>Programa para el ahorro y uso eficiente de agua y energía</b>	<p>Con respecto al programa de ahorro de agua y energía, el contratista usa una planta eléctrica en la mayoría de los frentes, y en otros hace uso de la energía en las viviendas cercanas, de las cuales presenta el acta de compromiso entre el dueño de la vivienda y la obra.</p>

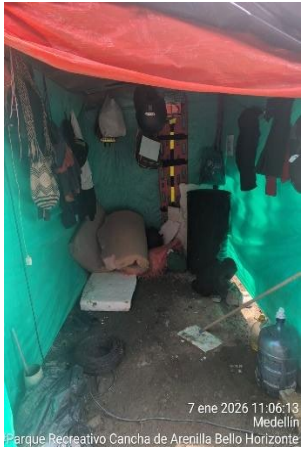
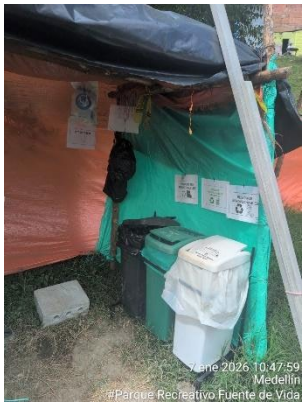
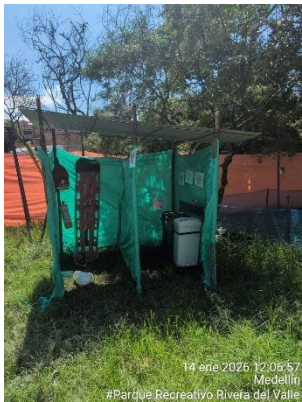
En los frentes de obra activos, se evidenció la instalación de vestieres para los trabajadores que también se usan para guardar herramienta menor y otros elementos.

Se diligenció el formato de la lista de verificación campamentos donde se describen las condiciones de las instalaciones temporales y por cada semana aplicable al periodo.
