## INFORME NO. 2

CONTRATO DE OBRA PÚBLICA CONSISTENTE EN CONTRATAR BAJO EL SISTEMA DE PRECIOS UNITARIOS FIJOS SIN FÓRMULA DE REAJUSTE LA ADECUACIÓN Y MANTENIMIENTO DE LA SEDE DE LA REGISTRADURÍA MUNICIPAL DE SANDONÁ – NARIÑO.

**CONTRATO DE OBRA No. 112 DE 2025**

PERIODO DEL 10 DE DICIEMBRE AL 19 DE DICIEMBRE DE 2025

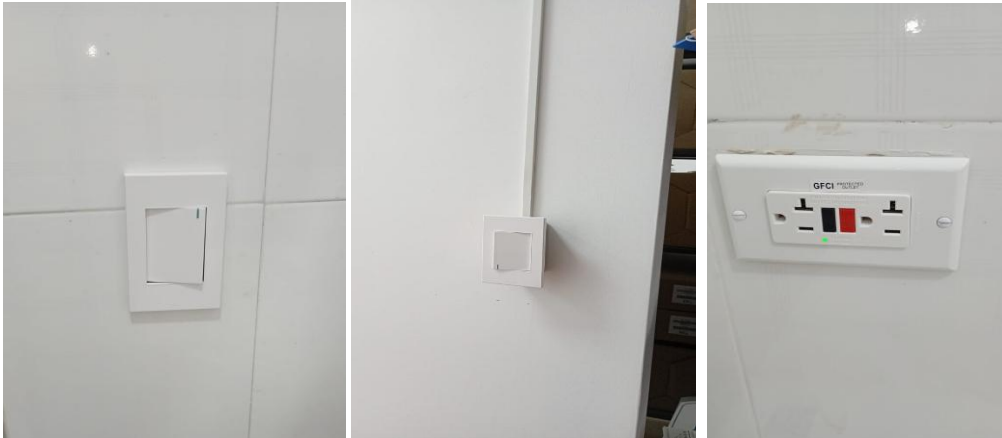
Se instalaron tomacorrientes e interruptores

- Instalación de lámparas LED de panel 60x60, luminarias exteriores e interiores.
- Instalación de salidas eléctricas, interruptores sencillos y dobles.

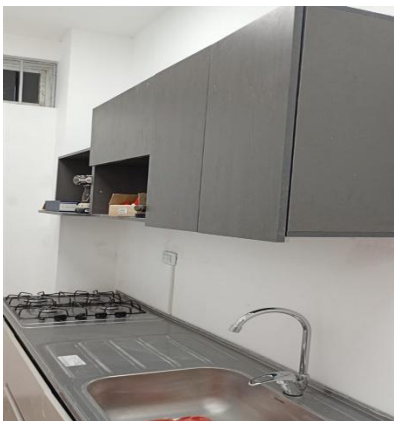
Se suministra he instala mueble de cocina

- Mueble superior e inferior para cocina.
- Puertas con marco en madera en las dimensiones requeridas.

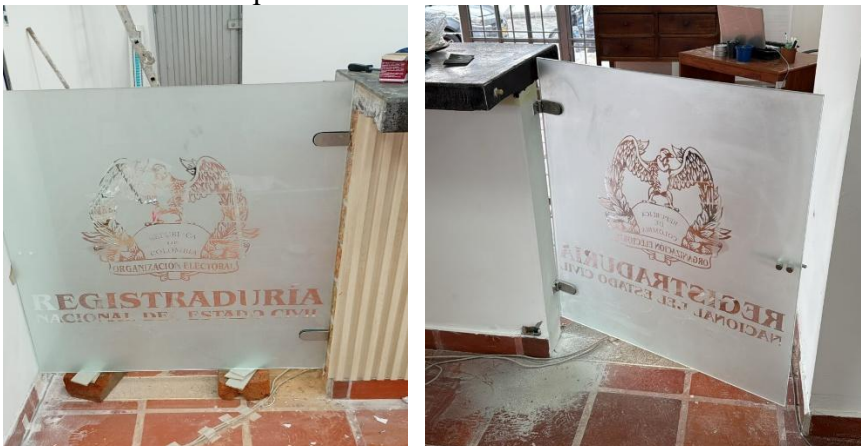
Se instala la media puerta

- Instalación de baranda en acero inoxidable para rampa, incluyendo accesorios.
- Instalación de media puerta en vidrio templado.

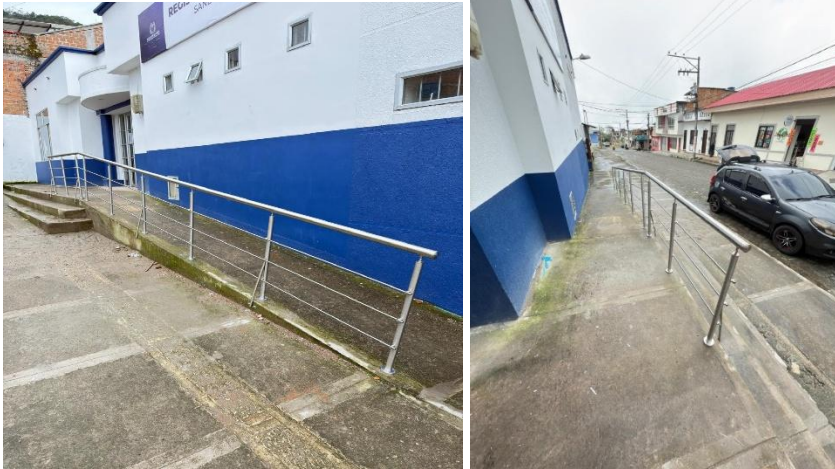
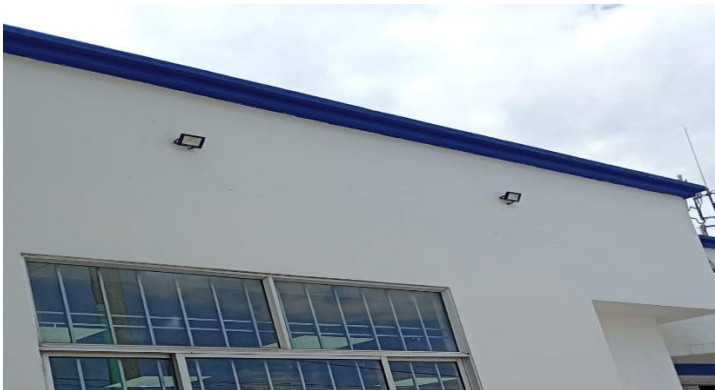
Se realiza la instalacion de relectores y suministro he instalacion de baranda en acero inoxidable en la fachada

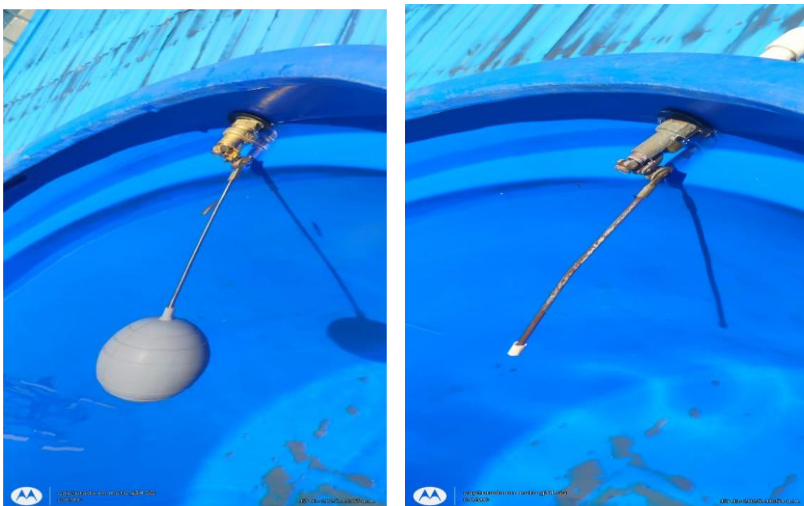
Se suministra he instala grifería flotador y puestos A.F

Se instaló un flotador de regulación automática en el tanque elevado existente, asegurando control de nivel de agua y evitando reboses. La actividad incluyó:

Se instalaron 2 puntos de agua fría en áreas específicas según requerimiento del proyecto, incluyendo conexiones y ajustes de obra. Procedimiento:

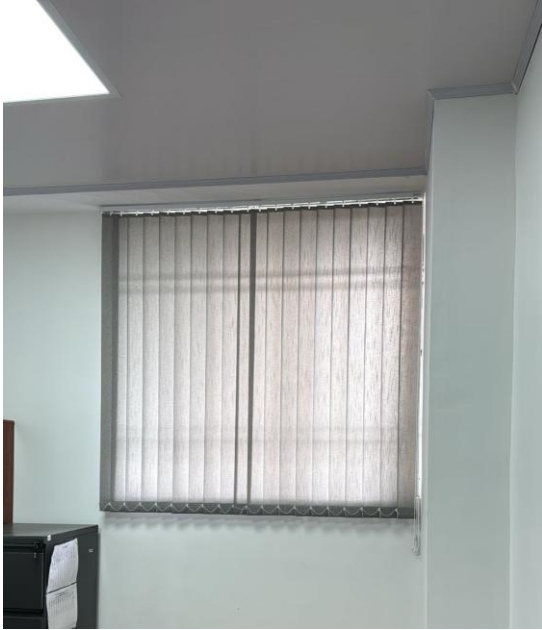
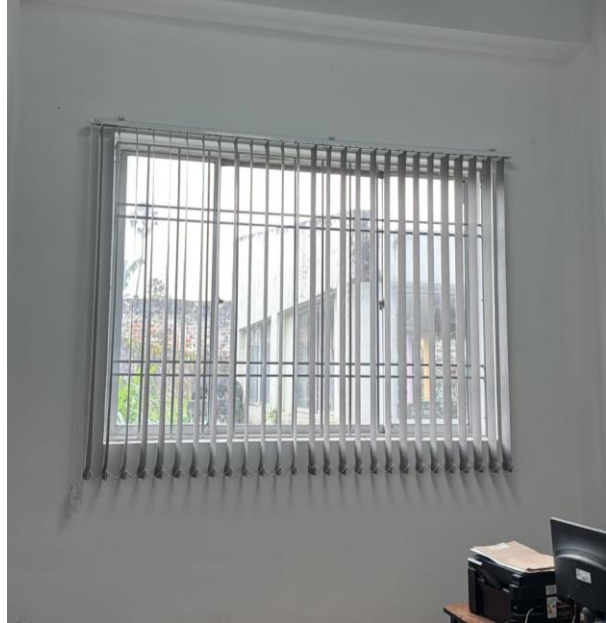
Se suministra he instala paneles japones

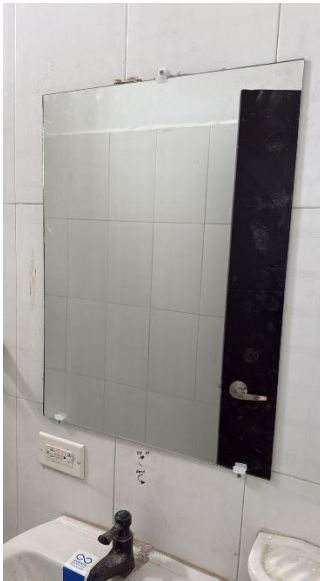
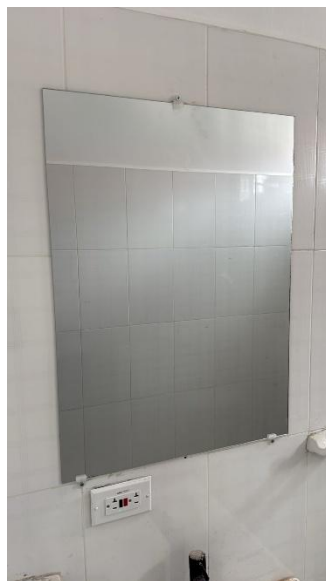
Se instalo el espejo en distintos baños

- Instalación de espejos con sus accesorios de fijación.
- Instalación de cerraduras tipo manija.
- Revestimiento en cerámica formato 30x60 cm.
- Instalación de barra en acero inoxidable para baño de personas con movilidad reducida.
- Colocación de superficies en granito natural en áreas requeridas.

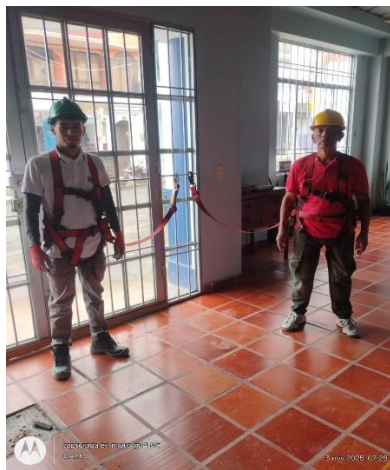
### ✓ Uso de Elementos de Protección Personal (EPP):

El personal utilizó en todo momento los EPP obligatorios de acuerdo con las actividades desarrolladas: casco, guantes, gafas de seguridad, tapabocas, botas con puntera y arnés para trabajos en altura, cumpliendo con las disposiciones del plan SST y la normativa vigente.

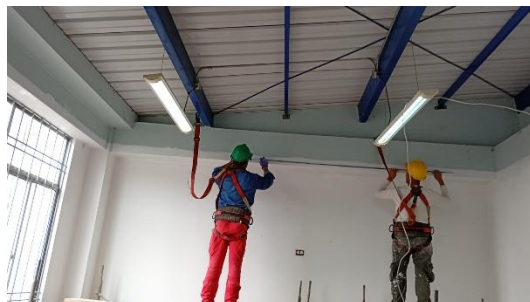
El personal que realizó actividades en altura contaba con certificación vigente (se adjunta curso de alturas), se inspecciono permanentemente los sistemas de protección contra caídas, dando cumplimiento a lo descrito en el plan inicial.

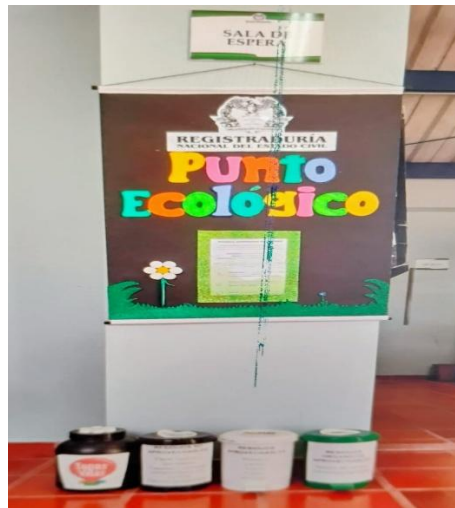
✓ Manejo y disposición correcta de residuos:

Los materiales sobrantes y escombros fueron acopiados en zonas específicas, separados de acuerdo con su clasificación y retirados por gestores autorizados. Se contó con punto ecológico para la segregación en fuente (ordinarios, reciclables y peligrosos).
