## **Informe de mantenimiento preventivo**

**Equipo:** Máquina formadora de teja KR Knudson - CONCUBIERTAS

**Sede:** Medellín

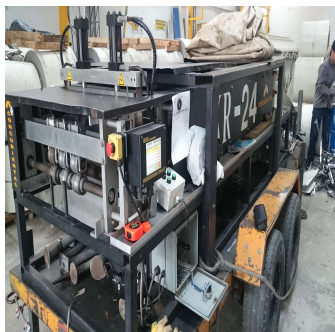
| Knudson KR 24 | Verificación HMI | Limpieza HMI | Verificación contactor arranque |

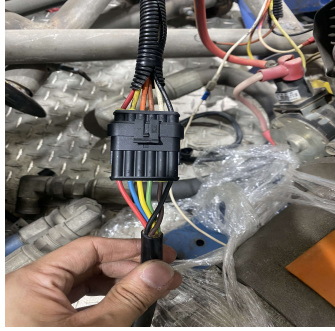
| Instalación conector vehicular | Cable de control | Limpieza Tablero | Inspección bobina de ignición |
