**CONTRATO DE INTERVENTORÍA CVC No. 837 DE 2025**

**REALIZAR LA INTERVENTORÍA INTEGRAL AL CONTRATO RESULTANTE DEL CONCURSO DE  
MÉRITOS CUYO OBJETO ES: “REALIZAR LOS ESTUDIOS Y DISEÑO DE OBRAS PARA LA  
MITIGACIÓN DE RIESGOS NATURALES, EN SITIOS PRIORIZADOS EN LA ZONA URBANA DE  
CALI.”**

**INFORME DE INTERVENTORÍA – PRODUCTO No. 2**

**DIAGNÓSTICO DE LA PROBLEMÁTICA  
SOCIALIZACIÓN CON ACTORES CLAVES  
ESTUDIO TOPOGRÁFICO  
ESTUDIO HIDROCLIMATOLÓGICO E HIDRÁULICO**

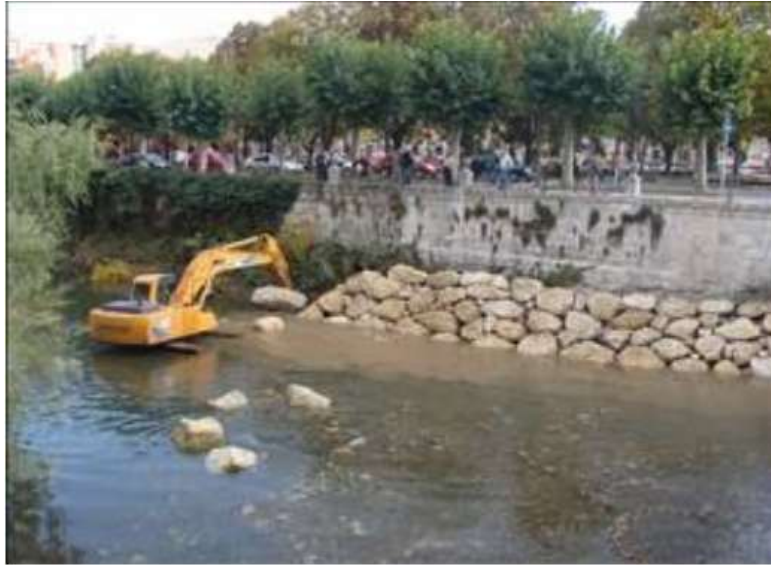
**Figura 3.** Protección de orilla con enrocado (Fuente: <http://www.alpesaexcavaciones.com/galerias.aspx>)

Se debe utilizar piedras no redondeadas, preferiblemente de forma tabloide con espesores superiores a 100 mm, las piedras pueden colocarse sueltas (ver Figura 3) o pegadas con mortero o concreto. En el caso de utilizar uniones de concreto se requiere construir juntas de dilatación cada 10 a 20 metros. Debajo de la piedra es necesario colocar un manto de geotextil o filtro para evitar el lavado de las partículas finas de suelo del talud. Debido a su habilidad para resistir fuertes corrientes el enrocado es un método efectivo y generalmente de bajo costo y es, tal vez, el material más utilizado para la protección de riberas de ríos. El uso de revestimientos de roca cubre un gran rango de aplicaciones, desde la protección directa contra el impacto de flujo hasta la construcción de capas de filtro debajo de otros materiales. El enrocado puede ser colocado en forma aleatoria o colocando bloque por bloque. El enrocado se adapta fácilmente a los movimientos del terreno, se repara en forma sencilla, puede aumentarse su espesor si se requiere, controla los efectos del oleaje y permite el crecimiento de vegetación. La figura 6 ilustra la construcción de revestimiento tipo Enrocado o RIPRAP.

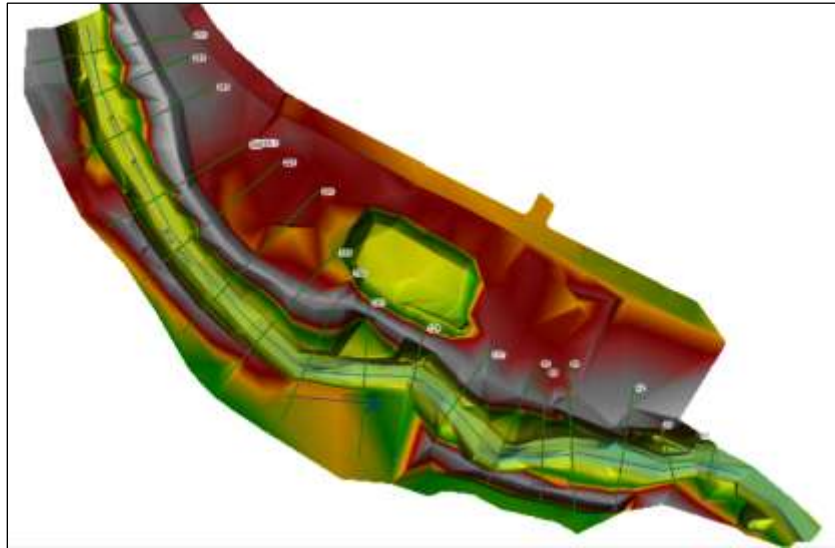
Figura 2: Geometría del modelo hidráulico, (Informe Hidráulico Río Lili, Página 56)

**Sobre el Modelo Hidráulico (HEC-RAS):** Se observa una modelación unidimensional (1D) para un tramo de río que presenta una sinuosidad marcada. Por ejemplo, en curvas pronunciadas como la del Sitio 03, sobre el río Lili los efectos del flujo helicoidal y la sobre-elevación de la lámina de agua en la margen externa no son capturados adecuadamente por los modelos en 1D.

**Presentación de Resultados:** Debe graficarse el Perfil Longitudinal con: thalweg, línea de lámina a diferentes TR, niveles de energía, velocidades y socavación estimada. Cortes Transversales
