FORMATO INFORME DE SUPERVISIÓN  
BIENES Y SERVICIOS EN GENERAL

Prestación del servicio de mantenimiento preventivo y/o correctivo del microscopio electrónico de barrido (SEM) marca CARL ZEISS, modelo SIGMA VP FIELD EMISSION

Realizar el cambio de baterías al equipo de UPS de 6 KVA marca Vertiv GXT4 ubicado en la fuerza aérea base Madrid.

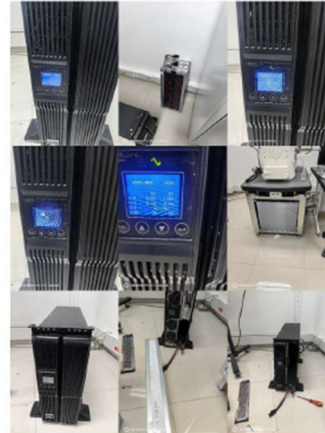
#### 3. EJECUCIÓN DE ACTIVIDADES.

**Conclusión:** El cambio de baterías se completó satisfactoriamente utilizando componentes marca CSB, dejando la UPS operativa y con su autonomía de diseño restablecida.
