**ACTA DE SUPERVISIÓN DE CONTRATO No. 073 DE 2026**

| <b>Objeto</b> | | PRESTACION DE SERVICIOS PROFESIONALES PARA EL APOYO EN LA SECRETARIA DE PLANEACIÓN TERRITORIAL Y DESARROLLO ECONOMICO, EN LA SUPERVISION TÉCNICA INDEPENDIENTE PARA LA CONSTRUCCION DE VIVIENDA DE INTERES PRIORITARIO VIP EN EL PROYECTO TORRES DEL MAGDALENA EN EL MUNICIPIO DE SAN AGUSTIN HUILA | | |

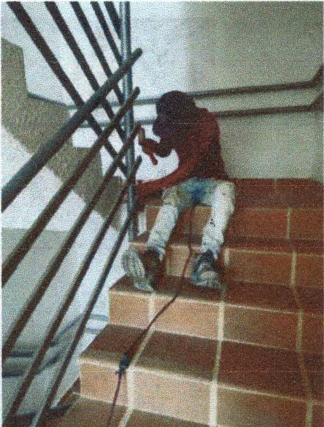
| 3. Realizar los controles exigidos por el Reglamento NSR-10 para los materiales estructurales empleados, y los indicados en I.2.4. | <p>La supervisión técnica debe realizar, en cumplimiento a lo indicado en la NSR-10 – Capítulo I.2 – Alcance de la supervisión técnica, se dio cumplimiento y seguimiento de las siguientes actividades:</p> <p>(b) Dimensiones geométricas<br/>(j) En general todo lo que conduzca a establecer que la obra se ha ejecutado de acuerdo con los planos y especificaciones.</p> <p><b>Actividades realizadas:</b></p> <ul style="list-style-type: none"> <li>• Realizo revision de dimensiones geométricas.</li> <li>• Realizo verificación de instalación de estructuras metálicas para puertas, ventanas, cajas eléctricas, cajas para contadores, etc.</li> </ul> <p><b>Imagen. Recopilación seguimiento actividades en obra.</b></p> <div> </div> | | NO |

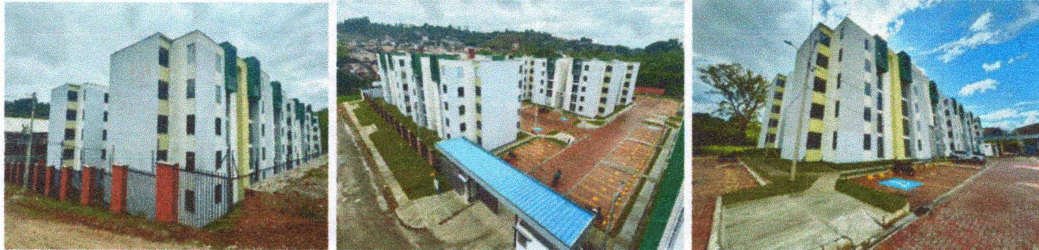
| | <p><b>Fuente:</b> Elaboración Propia</p> <p><b>Resultados y logros:</b></p> <ul style="list-style-type: none"> <li>• Dimensiones geométricas, acordes con los diseños.</li> <li>• Instalación de marcos y puertas.</li> <li>• Instalación de ventanas.</li> <li>• Terminado de muros de apartamentos.</li> </ul> | | |

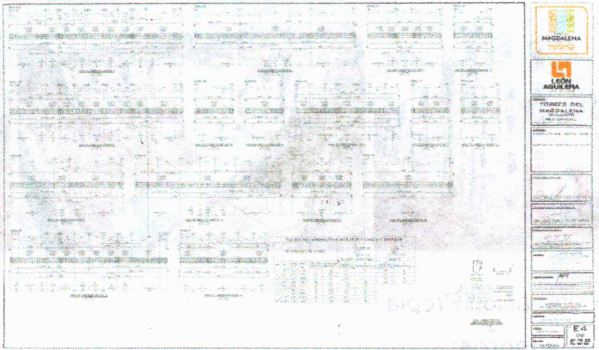
| 5. Exigir al diseñador estructural el complemento o corrección de los planos estructurales, cuando estos estén incompletos, indefinidos, o tengan omisiones o errores. | <p>La supervisión técnica debe exigir al diseñador estructural el complemento o corrección de los planos estructurales, cuando estos estén incompletos, indefinidos, o tengan omisiones o errores.</p> <p><b>Actividades realizadas:</b></p> <ul style="list-style-type: none"> <li>• <b>Revisión de planos estructurales:</b> Realizo una revisión detallada de los planos estructurales, observando que no requería hasta la fecha del presente informe la necesidad de exigir al diseñador estructural el complemento o corrección de los planos estructurales, cuando estos estén incompletos, indefinidos, o tengan omisiones o errores.</li> </ul> <p><b>Imagen.</b> Plano diseño estructural.</p> | | NO |

| | <p><b>Fuente:</b> Elaboración DISEÑADOR ESTRUCTURAL.</p> <p><b>Resultados y logros:</b></p> <ul style="list-style-type: none"> <li>• <b>Cumplimiento diseño estructural:</b> Informe que los planos estructurales, no se encuentran incumpliendo o incorrectos, sin la necesidad de requerir algún ajuste por estar incompletos, indefinidos, o tengan omisiones o errores.</li> </ul> | | |

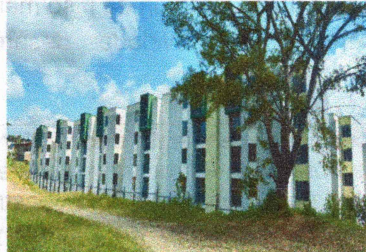
| 7. Mantener actualizado un registro escrito de todas las labores realizadas, de acuerdo con lo establecido en I.2.2.1. | <p>La supervisión técnica impediende debe realizar un registro escrito de todas las labores realizadas, de acuerdo con lo establecido en I.2.2.1, dando alcance a lo establecido en la presente obligación, durante el tiempo transcurrido en la ejecución del presente contrato.</p> <p><b>Actividades realizadas:</b></p> <ul style="list-style-type: none"><li>(a) Realizo un seguimiento al cumplimiento de especificaciones establecidas en los planos estructurales.</li><li>(b) Llevo un registro fotográfico de todas las actividades desarrolladas en la obra.</li><li>(c) Realizo la interpretación de los ensayos de materiales exigidos por el reglamento, que hasta la fecha han sido entregados por la constructora.</li><li>(d) Dando cumplimiento al presente punto, se presenta de forma mensual un informe que contiene todos los documentos escritos del mes, incluyendo especificaciones técnicas, fichas técnicas, actividades del mes, ensayos de laboratorio, correspondencia, registro fotográfico, informes semanales, etc.</li></ul> <p><b>Imagen. Informe mensual del mes de marzo de 2026.</b></p> <div><table><tr><td></td><td><table><tr><td>PLANEACIÓN ESTRATÉGICA</td><td>Código: FOR-PE-100-09</td></tr><tr><td></td><td>Fecha aprobación: 01 DE JULIO DEL 2020</td></tr><tr><td>COMUNICACIONES OFICIALES</td><td>Versión: 03</td></tr><tr><td></td><td>Página 1 de 121</td></tr></table></td></tr></table><p>PROYECTO TORRES DEL MAGDALENA</p><p>INFORME DE SUPERVISIÓN TÉCNICA INDEPENDIENTE</p><p>PERIODO MARZO DE 2026</p><p>EMPRESA EJECUTORA DEL PROYECTO, CONSTRUCTORA LEON AGUILERA S.A.</p><p>San Agustín 31 de MARZO de 2026<br/>San Agustín, Huila Colombia<br/>Calle 3 Carrera 12 Esquina Teléfono 8371177 <a href="mailto:informe@constructora7da.com.co">informe@constructora7da.com.co</a><br/>WU: 801100550-0 Codigo Postal: 4199000</p></div> | | <table><tr><td>PLANEACIÓN ESTRATÉGICA</td><td>Código: FOR-PE-100-09</td></tr><tr><td></td><td>Fecha aprobación: 01 DE JULIO DEL 2020</td></tr><tr><td>COMUNICACIONES OFICIALES</td><td>Versión: 03</td></tr><tr><td></td><td>Página 1 de 121</td></tr></table> | PLANEACIÓN ESTRATÉGICA | Código: FOR-PE-100-09 | | Fecha aprobación: 01 DE JULIO DEL 2020 | COMUNICACIONES OFICIALES | Versión: 03 | | Página 1 de 121 | | SI |

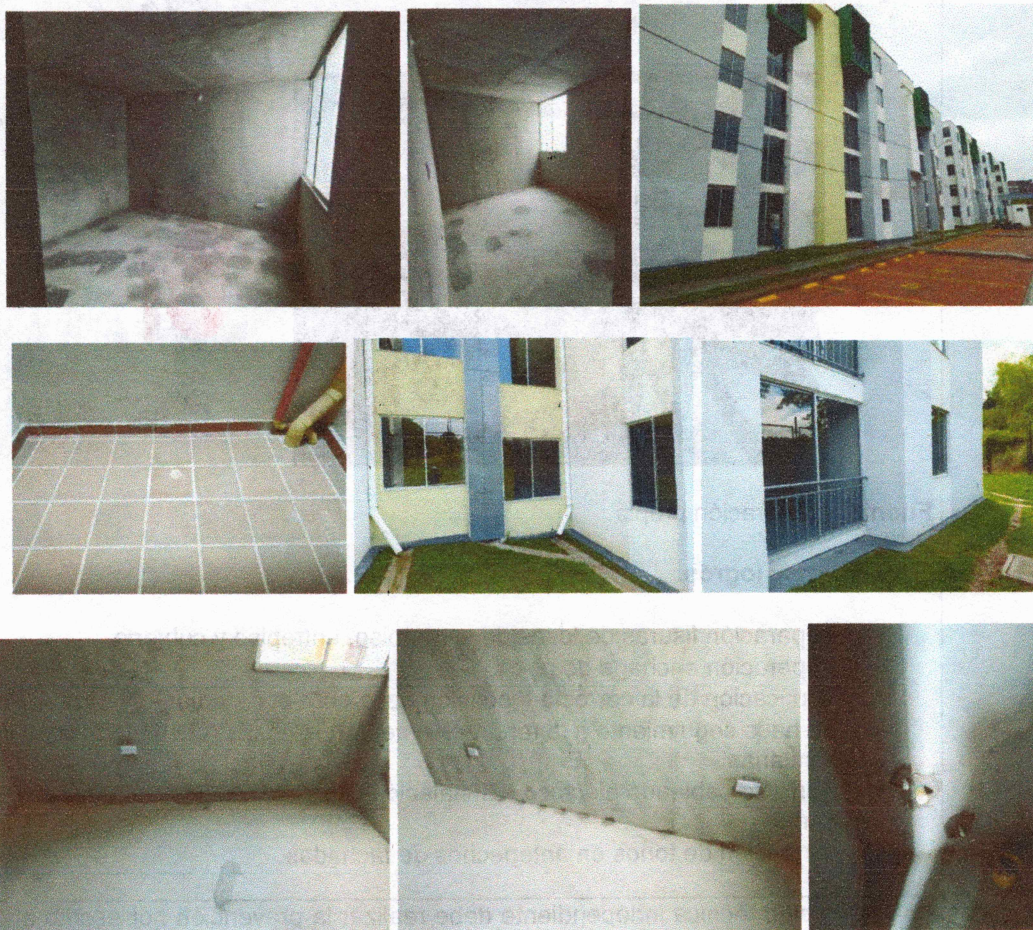
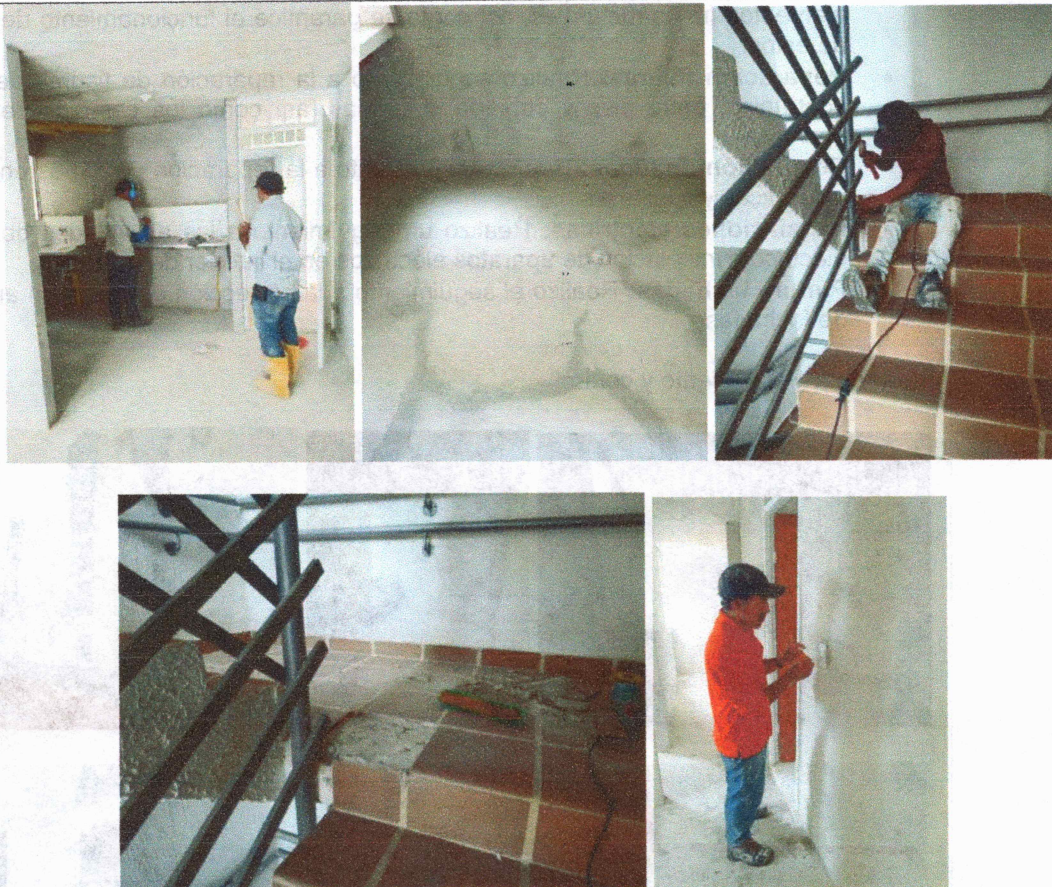
**Imágenes:** Seguimiento y control.

- **Reparación fisuras:** Realizo seguimiento a la reparación de fisuras de losas de contrapiso, entre piso y cubierta, fisuradas, así como los cambios de repello y enchape.
- **Reparación de fugas:** Realizo seguimiento a la reparación de daños en las redes hidráulicas y sanitarias.
- **Instalaciones eléctricas:** Realizo un seguimiento a las actividades de cableado eléctrico e instalación de aparatos eléctricos en el interior de las torres.
- **Pintura fachadas:** Realizo el seguimiento a la corrección de tonos en antepechos de fachadas.

- Reparación fisuras de losas de contrapiso, entrepiso y cubierta.
- Reparación enchape de pisos.
- Verificación de la correcta ejecución de la obra por medio de visitas al proyecto.
- Se hace seguimiento a la reparación de daños en las redes hidráulicas y sanitarias.
- Correcto cableado eléctrico e instalación de aparatos eléctricos en el interior de las torres.
- corrección de tonos en antepechos de fachadas.

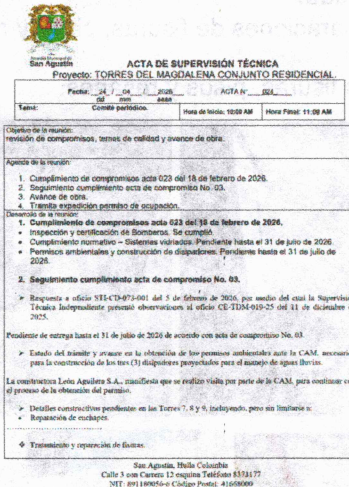
| <p>equipos, procedimientos constructivos y materiales inadecuados y vigilar porque se tomen los correctivos necesarios.</p> | <ul style="list-style-type: none"> <li>En el periodo correspondiente al mes de abril de 2026, realizaron reparaciones de fisuras y enchapes de piso, teniendo en cuenta las observaciones de la supervisión técnica independiente.</li> <li>Realizo comité técnico No. 024 el día 24 de abril, en el que se trataron temas de calidad, referente a reparaciones de fisuras.</li> </ul> <p><b>Imagen. Acta de Comité No. 024.</b></p> <p><b>Fuente:</b> Elaboración propia.</p> <p><b>Resultados y logros:</b></p> <ul style="list-style-type: none"> <li>Reparación fisuras de losas de contrapiso, entrepiso y cubierta.</li> <li>Reparación enchape de pisos.</li> <li>Acta de comité No. 024</li> </ul> | |

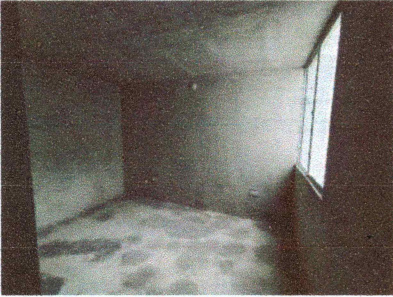
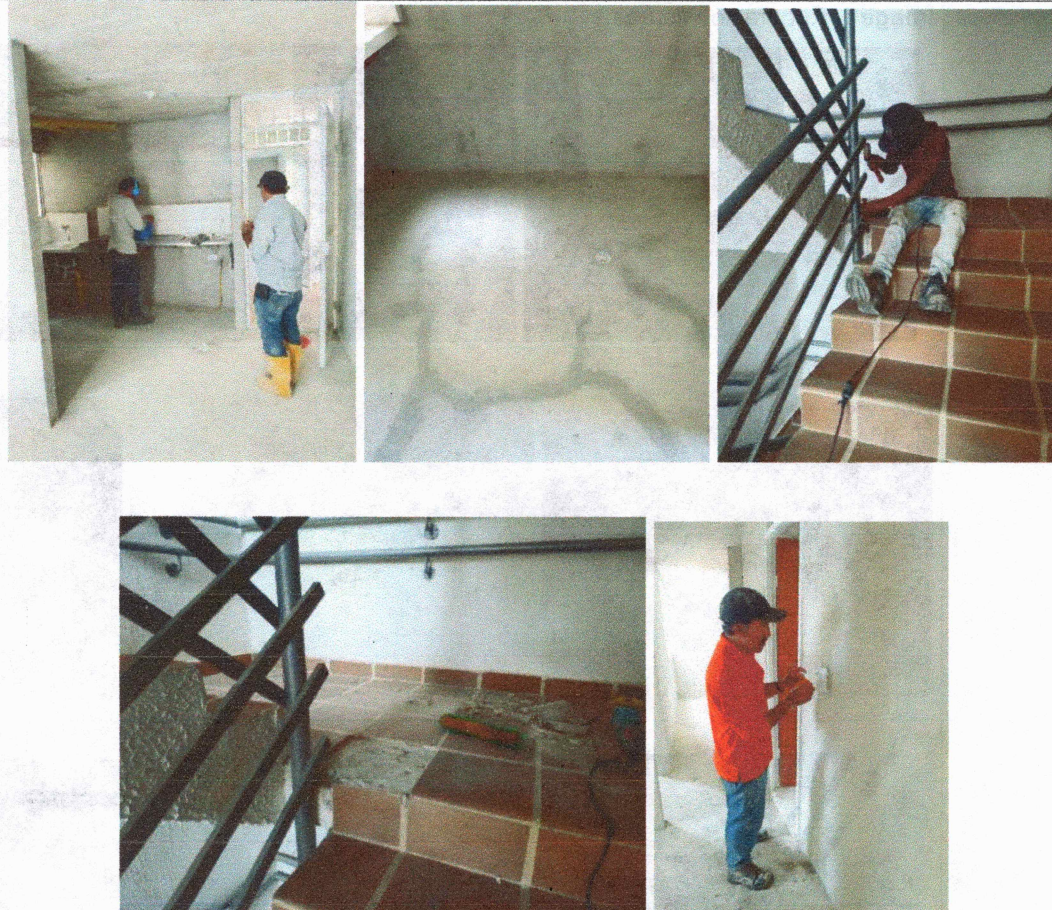
| | <b>Actividades realizadas:</b> <ul style="list-style-type: none"> <li>Realizan reparaciones de fisuras, pisos y resanes.</li> </ul> | | |

- Reparación fisuras de muros, losas de contrapiso, losas de entrepiso.
- Reparación enchape.

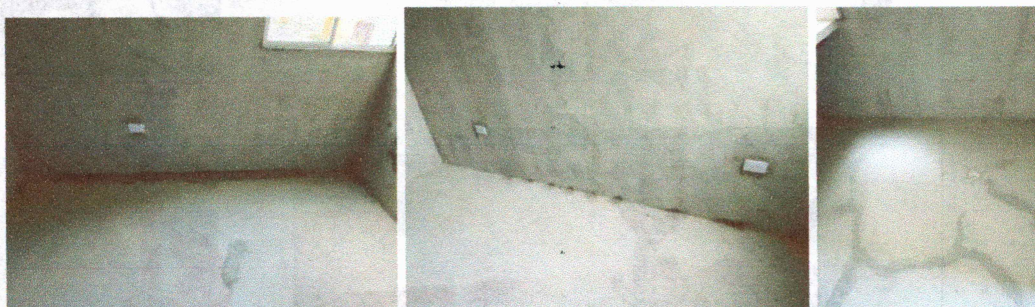
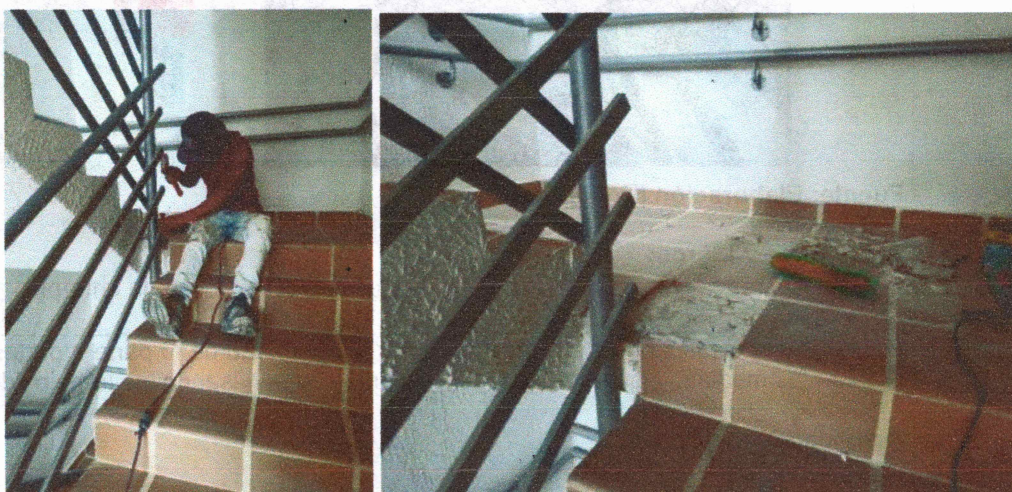
**Imagen. Reparación fisuras.**

- Realizo la supervisión a la reparación de losas afectadas por fisuras, en las torres 7,8 y 9.

- Reparación fisuras de losas de contrapiso y entrepiso, así como tabletas de piso.
- Verificación de la correcta ejecución de la obra por medio de visitas al proyecto.
